## BITACORA ELECTRÓNICA DE OBRA

SALDO DE OBRA INICIAL (OI): TRAMO 2: CANTA – HUAYLLAY DEL MEJORAMIENTO, REHABILITACIÓN Y CONSERVACIÓN POR NIVELES DE SERVICIO Y OPERACIÓN DEL CORREDOR VIAL, LIMA – CANTA – HUAYLLAY – DV. COCHAMARCA – EMP. PE 3N  
CONTRATISTA: CHINA ROAD AND BRIDGE CORPORATION SUCURSAL PERU (CONTRATO N° 103-2019-MTC/20)  
SUPERVISOR: CONSORCIO CESEL - CAL Y MAYOR (CONTRATO DE CONSULTORIA DE OBRA N° 077-2014-MTC/20)

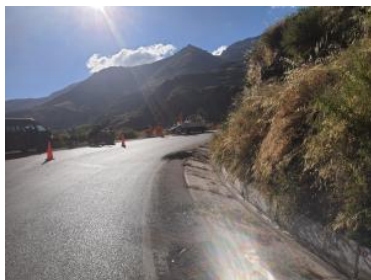
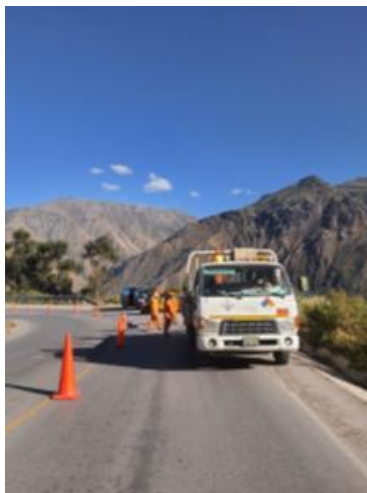
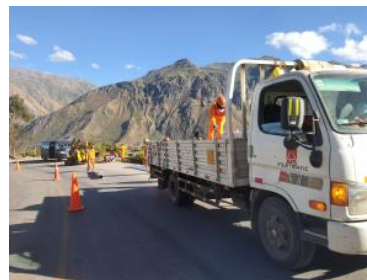
**Personal Encargado:****M A N U E L J A V I E R  
FLORENCIO RADO****Nivel:****No Aplica****Fecha De Fotografia:****04-06-2021****Actividades:****OBRA INICIAL (OI): TRAMO 2: CANTA - HUAYLLAY  
SECTOR ENTRE LAS PROGRESIVAS DEL KM 4+960  
BARRERA DE SEGURIDAD BORDE LATERAL (Hincado)****CDescripcion\_\_\_\_\_:****SE CONSTATÓ QUE SE REALIZAN TRABAJOS Y ACTIVIDADES DE BARRERA DE  
SEGURIDAD BORDE LATERAL (HINCADO) ENTRE LAS PROGRESIVAS DEL KM  
4+960 CON UN EQUIPO PARA HINCADO CON SU OPERADOR, SIETE  
TRABAJADORES Y DOS VIGIAS.****1****Foto1:**

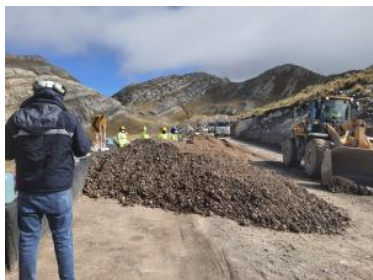
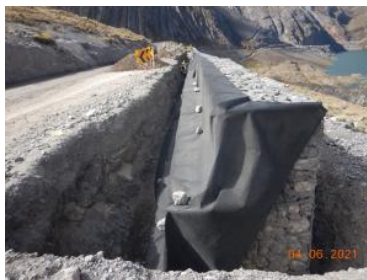
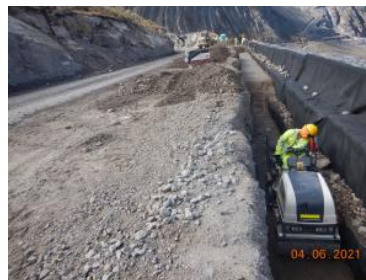
OBRA INICIAL (OI): TRAMO 2: CANTA - HUAYLLAY  
SECTOR ENTRE LAS PROGRESIVAS DEL KM 38+770 AL KM 38+890  
RELLENO PARA ESTRUCTURAS

SE CONSTATÓ QUE SE REALIZAN TRABAJOS Y ACTIVIDADES PARA LA PARTIDA DE GAVIÓN TIPO CAJA ENTRE LAS PROGRESIVAS DEL KM 38+770 AL KM 38+890 EN SU ETAPA DE RELLENO PARA ESTRUCTURAS CON CUATRO TRABAJADORES, UN RODILLO BERMERO CON SU OPERADOR, VIBROAPISONADORES, DOS VIGIAS.

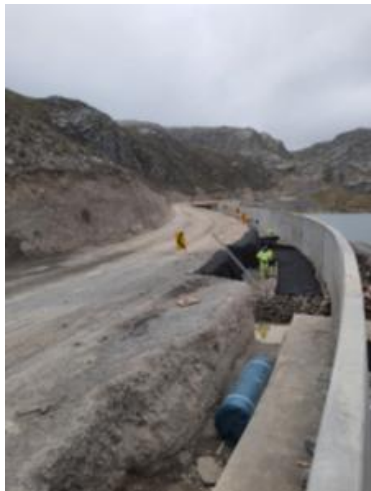
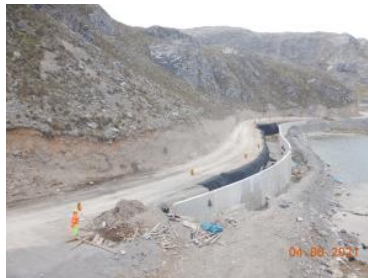
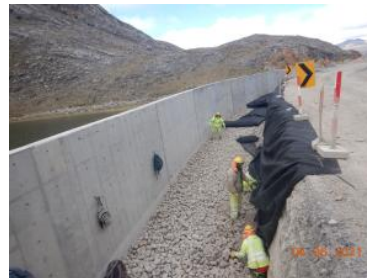
OBRA INICIAL (OI): TRAMO 2: CANTA - HUAYLLAY  
SECTOR ENTRE LAS PROGRESIVAS DEL KM 39+990  
GEOCOMPUESTO DE DRENAJE PARA MUROS

SE CONSTATÓ LA EJECUCIÓN DE ACTIVIDADES Y TRABAJOS DE GEOCOMPUESTO DE DRENAJE PARA MUROS DISEÑADAS PARA EL MURO DE CONCRETO ARMADO LOCALIZADO ENTRE LAS PROGRESIVAS DEL KM 39+990, CON LA PARTICIPACIÓN DE CINCO TRABAJADORES, MATERIALES Y HERRAMIENTAS Y UNA VIGIA.

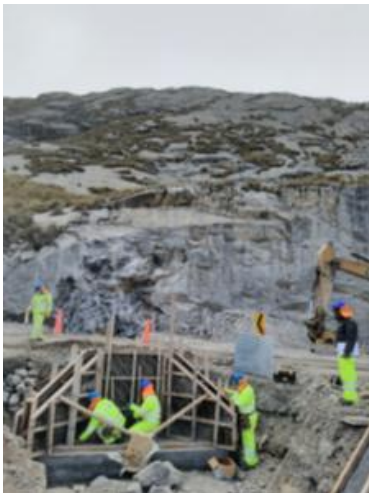
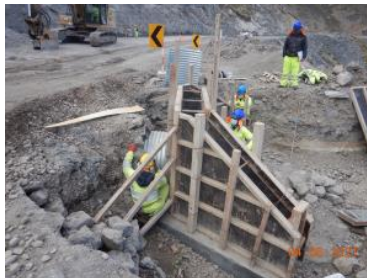
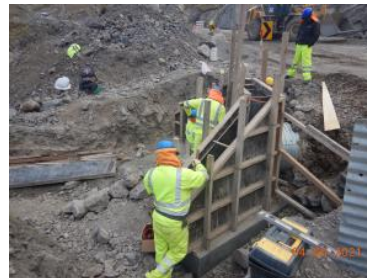
OBRA INICIAL (OI): TRAMO 2: CANTA - HUAYLLAY  
SECTOR ENTRE LAS PROGRESIVAS DEL KM 38+488  
ENCOFRADO Y DESENCOFRADO

SE CONSTATÓ LA EJECUCIÓN DE ACTIVIDADES Y TRABAJOS DE ENCOFRADO Y DESENCOFRADO PARA LA ALCANTARILLA TMC LOCALIZADO ENTRE LAS PROGRESIVAS DEL KM 38+488 CON CUATRO TRABAJADORES, MATERIALES, HERRAMIENTAS, UN CAPATAZ Y DOS VIGIAS.

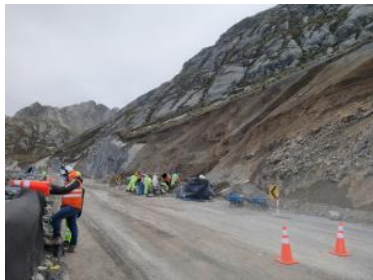
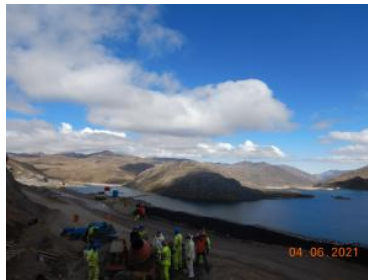
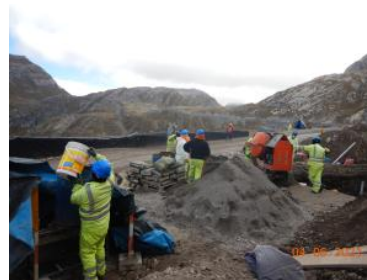
OBRA INICIAL (OI): TRAMO 2: CANTA - HUAYLLAY  
SECTOR ENTRE LAS PROGRESIVAS DEL KM 37+720  
MARCO DE ALCANTARILLA TMC

SE CONSTATÓ LA EJECUCIÓN DE ACTIVIDADES Y TRABAJOS DE VACEADO DE CONCRETO PARA LA ALCANTARILLA TMC LOCALIZADO ENTRE LAS PROGRESIVAS DEL KM 37+720 CON DIEZ TRABAJADORES, MATERIALES, HERRAMIENTAS, EQUIPO PARA MEZCLADO, UN TECNICO DE LABORATORIO, UN RESPONSABLE EN SEGURIDAD Y DOS VIGIAS.

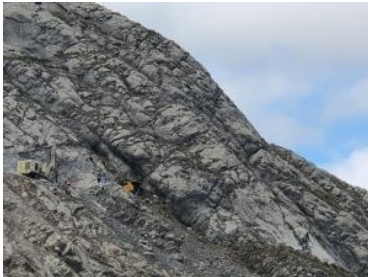
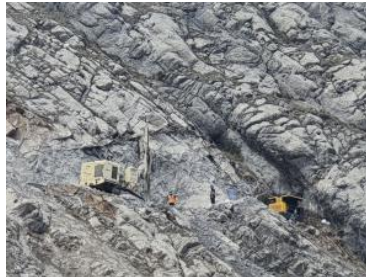
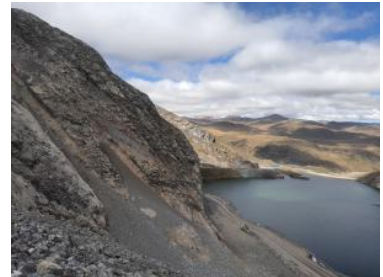
OBRA INICIAL (OI): TRAMO 2: CANTA - HUAYLLAY  
CANTERA DEL KM 37+200 LD

SE CONSTATÓ QUE SE REALIZAN TRABAJOS Y ACTIVIDADES EN LA CANTERA DEL KM 37+200 LD EN SU ETAPA DE VOLADURA CON LA PARTICIPACION DE UN EQUIPO ROCKDRILL, UN OPERADOR, UN EQUIPO COMPRESOR, TALADROS PARA PERFORACION, TRES TRABAJADORES, UN INGENIERO RESPONSABLE.

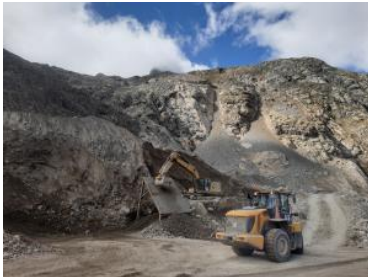
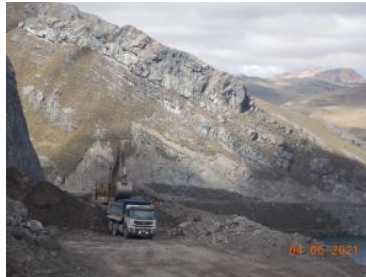
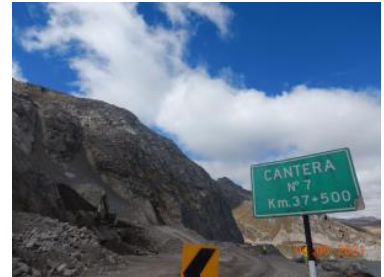
OBRA INICIAL (OI): TRAMO 2: CANTA - HUAYLLAY  
CANTERA DEL KM 37+500 LD

SE CONSTATÓ QUE SE REALIZAN TRABAJOS Y ACTIVIDADES EN LA CANTERA DEL KM 37+500 LD EN SU ETAPA DE EXTRACCIÓN DE MATERIALES CON UN CARGADOR FRONTAL Y TRES EXCAVADORES, CAMIONES VOLQUETES CON SUS OPERADORES Y UN CONTROLADOR DE CAMPO Y UN CAPATAZ.

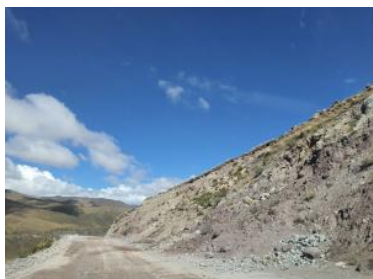
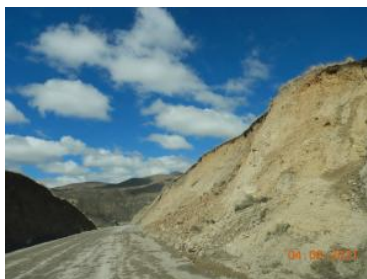
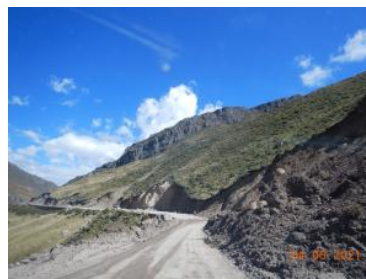
OBRA INICIAL (OI): TRAMO 2: CANTA - HUAYLLAY  
SECTOR ENTRE LAS PROGRESIVAS DEL KM 25+000 AL KM 35+000

Se recomienda solicitar tanto a la empresa contratista como a la Supervisión el tratamiento para minimizar los riesgos de accidentes del tránsito vehicular por la causal de presencia de huecos y baches en el tramo del Km 25 al Km 35 y ocurrencia de derrumbes y deterioro del pavimento terminado por las denominadas fallas geológicas en el tramo del Km 0 al Km 20 del tramo Canta – Huayllay.

SE RECOMIENDA A LA ADMINISTRACIÓN DEL CONTRATO DE OBRA DAR PRIORIDAD AL TRAMITE DE LA ADVERTENCIA ANTICIPADA N° 02 RELACIONADA A LAS ALTERNATIVAS PROPUESTAS TANTO DE LA SUPERVISIÓN COMO LA DEL CONTRATISTA PARA EL TRATAMIENTO DE LA BASE IMPRIMADA YA EXISTENTE DEL TRAMO DEL KM 25+000 AL KM 35+000, DADO QUE A LA FECHA SE MANTIENE EL DETERIORO POR SU ANTIGÜEDAD Y AFECTACIÓN DE LAS AGUAS SUPERFICIALES, GENERANDO UN RIESGO DE ACCIDENTES PARA EL TRANSITO VEHICULAR. ASIMISMO TENER EN CUENTA SOLICITAR A LA SUPERVISIÓN Y CONTRATISTA SU ESTADO SITUACIONAL POR EL RIESGO DE DERRUMBES Y CAIDAS DE ROCAS.
