## BITACORA ELECTRÓNICA DE OBRA

**Confirma Bitacora:** Si  
**Nro Informe:** 068  
**Fecha Informe:** 04-06-2021  
**Nombre De La Obra:** Carretera Oyon- Ambo, Tramo II: Dv. Cerro de Pasco- Dv. Chacayan  
**Personal Encargado:** BORIS WALTER AYLLÓN CARCELÉN

**PANEL FOTOGRAFICO**

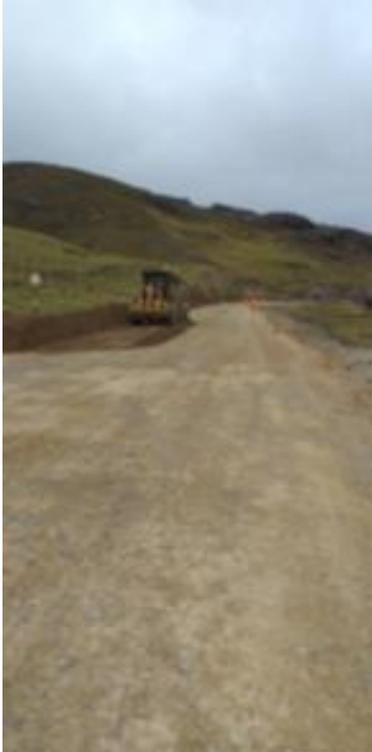
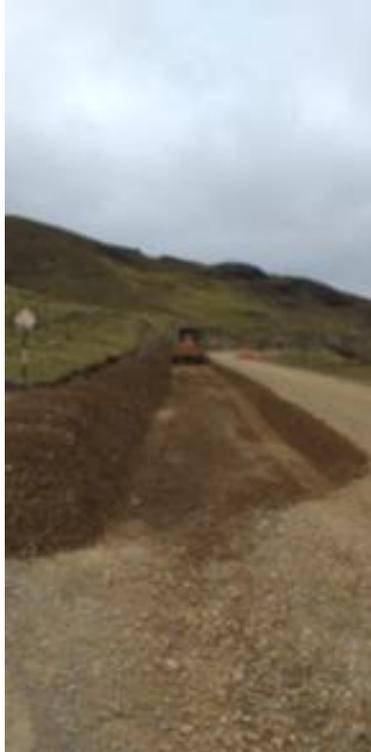
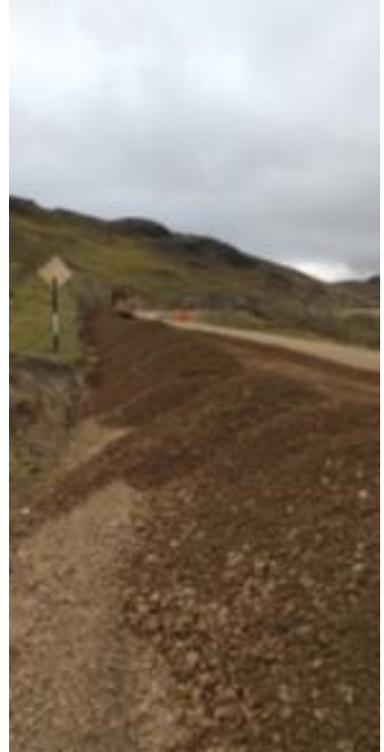
**Actividades:**  
PROGRESIVA KM. 183+500 A KM. 183+750  
200.0 MOVIMIENTO DE TIERRAS  
210.A CONFORMACION DE TERRAPLENES

**CDescripcion\_\_\_\_\_:**  
En la progresiva Km. 183+500 a Km. 183+750 se realiza la conformación de terraplén a nivel de subrasante, Se utiliza una motoniveladora, una compactadora de rodillo, un camión cisterna. Trabajan: 1 capataz, 2 operadores, 1 conductor de cisterna, 2 vigias.

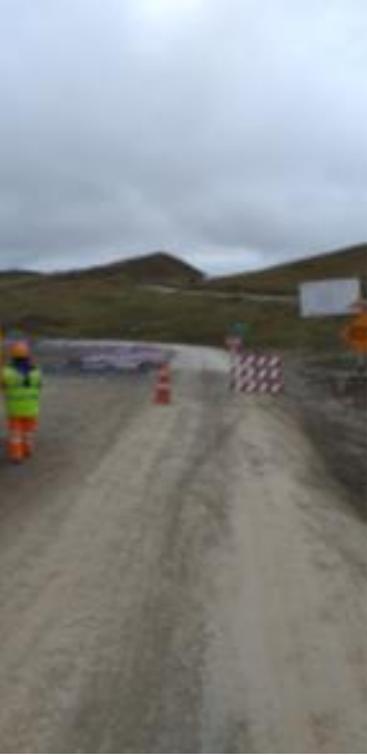
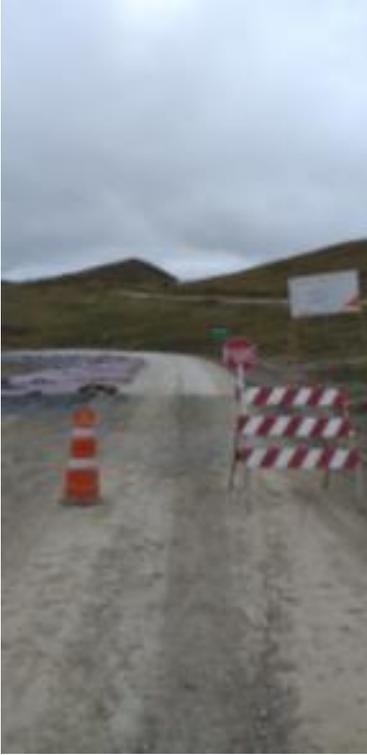
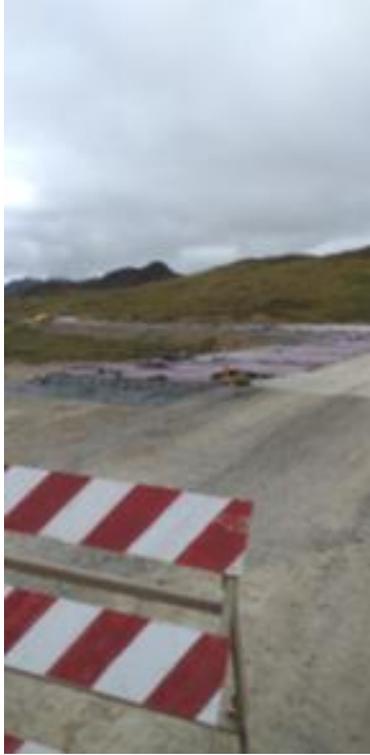
**Actividades:**  
PROGRESIVA KM. 181+000 A 181+100  
VISITA DE MONITOREO AL INICIO DEL TRAMO II

**CDescripcion\_\_\_\_\_:**  
En la progresiva Km. 181+000 al Km. 181+000 se realiza visita de monitoreo y se verifica que aún no se inicia los trabajos de construcción de pavimento de concreto hidráulico .

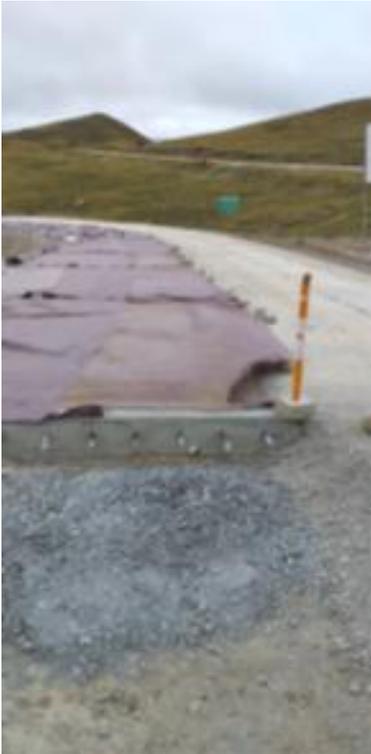
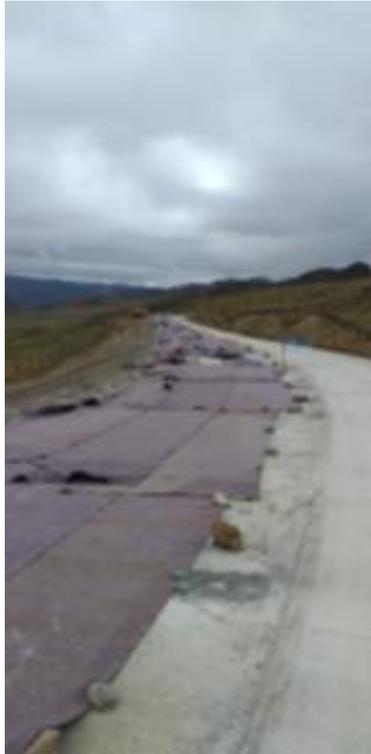
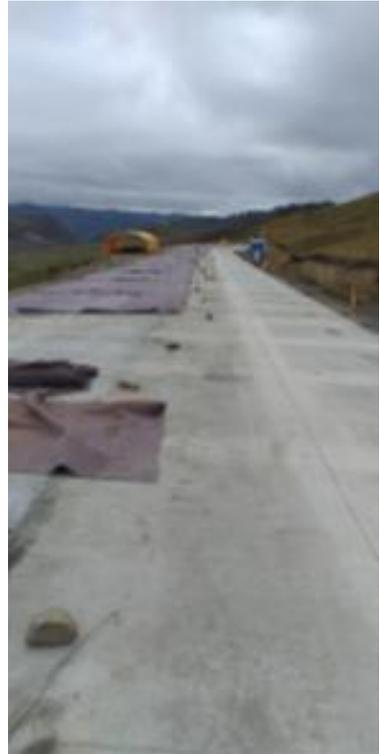
**Actividades:**  
PROGRESIVA KM. 181+100 A KM. 181+282  
500.0 PAVIMENTOS DE CONCRETO HIDRAULICO  
501.A PAVIMENTO DE CONCRETO HIDRAULICO S´S´= 45 KG/CM2 ( PAVIMENTADORA)

**CDescripcion \_\_\_\_\_:**  
En la progresiva Km. 181+100 a Km. 181+282 se verifica la ejecución de pavimento de concreto hidráulico en el lado izquierdo de la vía. Actualmente están trabajando 1 vigia, 1 2 técnicos de la Contratista haciendo la prueba del círculo de arena para determinar la textura del pavimento. El pavimento recién construido es protegido con manto.

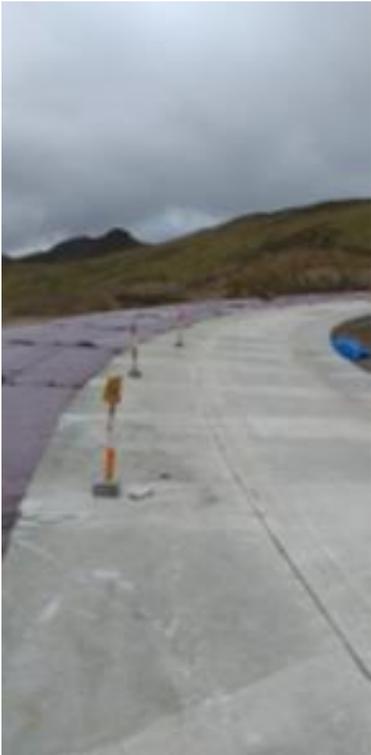
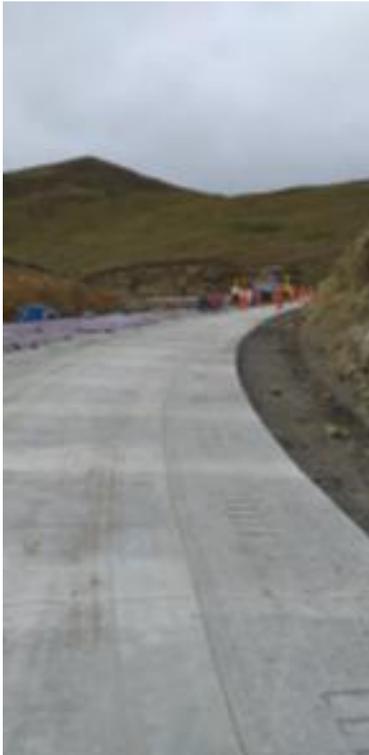
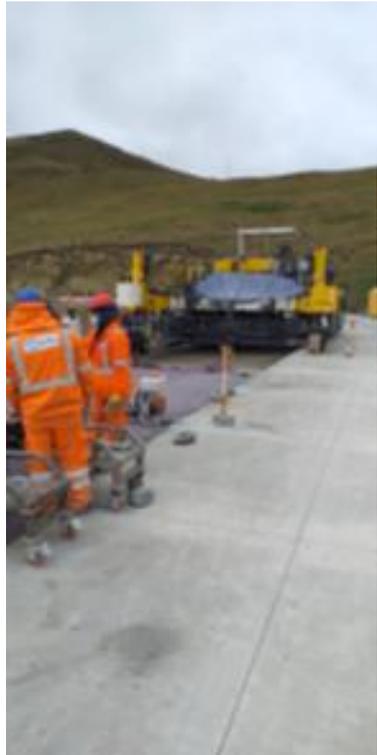
**Actividades:**  
PROGRESIVA KM. 181+282 A KM. 181+586  
500.0 PAVIMENTOS DE CONCRETO HIDRAULICO  
501.A PAVIMENTO DE CONCRETO HIDRAULICO S´S´= 45 KG/CM2 ( PAVIMENTADORA)

**CDescripcion** \_\_\_\_\_ :  
En la progresiva Km. 181+282 a Km. 181+586 se verifica la ejecución de pavimento de concreto hidráulico en el lado izquierdo de la vía. Actualmente están trabajando preparando el terreno, para continuar los trabajos de pavimentación. se utiliza 1 pavimentadora de concreto, 1 retroexcavadora, 1 camión cisterna , trabajan : 1 capataz, 12 obreros 2 vigias , 2 tecnicos de la Contratista haciendo la prueba del circulo de arena para determinar la textura del pavimento en este sector. El pavimento recién construido esta protegido con manto.

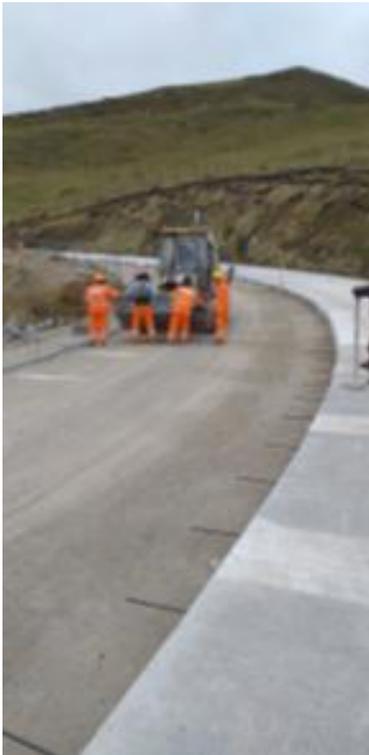
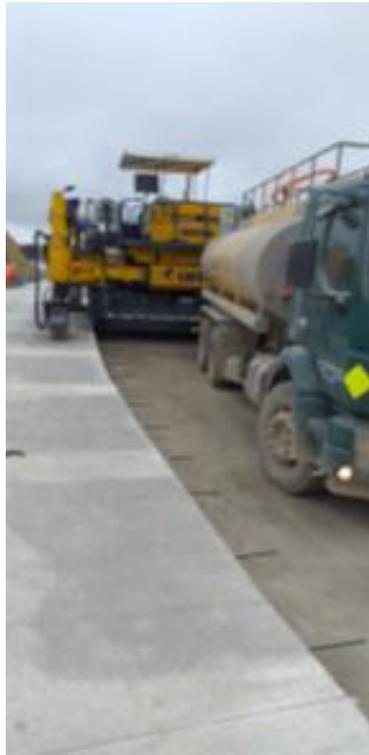
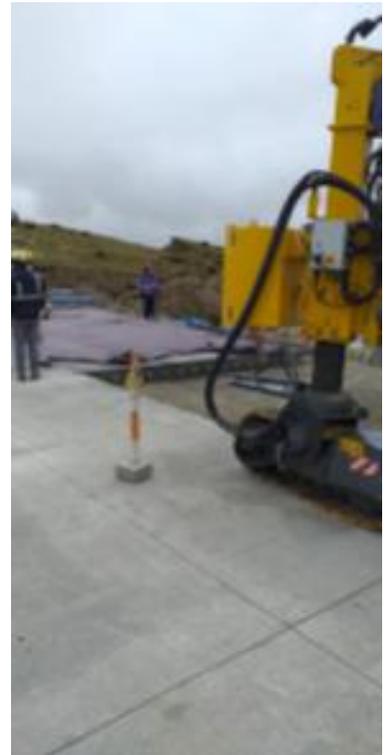
PROGRESIVA KM. 181+586 A 181+800  
PAVIMENTOS DE CONCRETO HIDRAULICO 501.A PAVIMENTO DE CONCRETO HIDRAULICO S´S´= 45 KG/CM2 ( PAVIMENTADORA)

En la progresiva Km. 181+586 a Km. 181+800 se verifica la preparación del terreno para iniciar la ejecución de pavimento de concreto hidráulico en el lado izquierdo de la vía. Actualmente están trabajando preparando el terreno como colocando la línea guía, encofrando, recubriendo el refuerzo metálico con anticorrosivo, limpiando el terreno a pavimentar, para continuar los trabajos de pavimentación. se utiliza 1 pavimentadora de concreto, 1 retroexcavadora, 1 camión cisterna , trabajan : 1 capataz, 20 obreros 6 operadores de pavimentadora, 1 operador de retroexcavadora, 1 chofer de cisterna, 2 vigías , 2 tecnicos de la Contratista haciendo la prueba del circulo de arena para determinar la textura del pavimento en este sector. El pavimento recién construido esta protegido con manto.

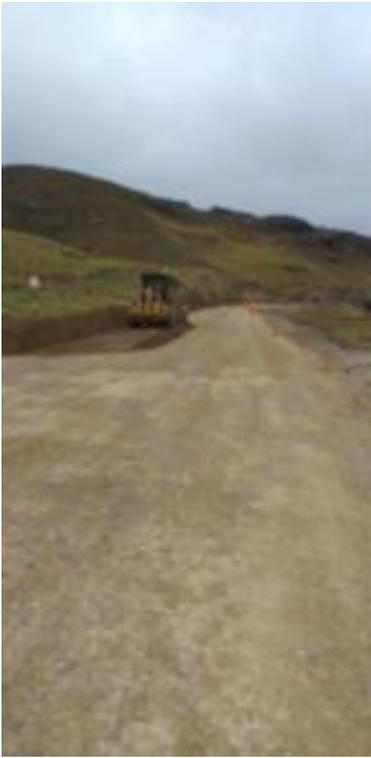
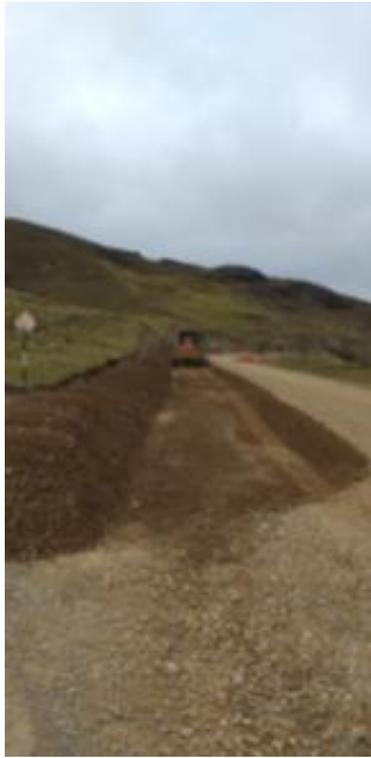
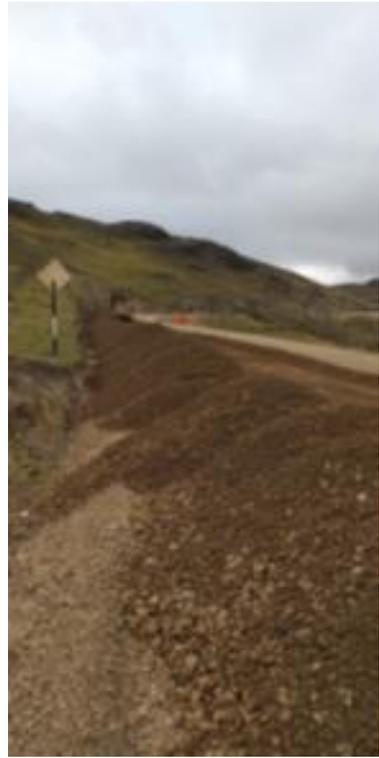
**Actividades:**  
PROGRESIVA KM. 184+300 A KM. 183+430  
200.0 MOVIMIENTO DE TIERRAS  
210.A CONFORMACION DE TERRAPLENES

**CDescripcion\_\_\_\_\_:**  
En la progresiva Km. 183+300 a Km. 183+430 se realiza la conformación de terraplén a nivel de corona ( primera capa) , Se utiliza una motoniveladora, una compactadora de rodillo, un camión cisterna. Trabajan: 1 capataz, 2 operadores, 1 conductor de cisterna, 2 vigias.

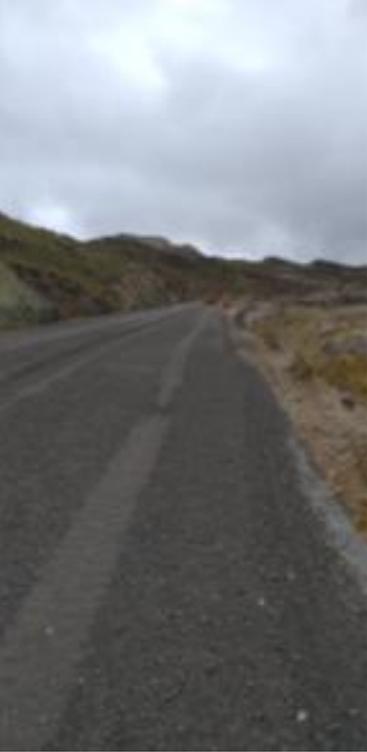
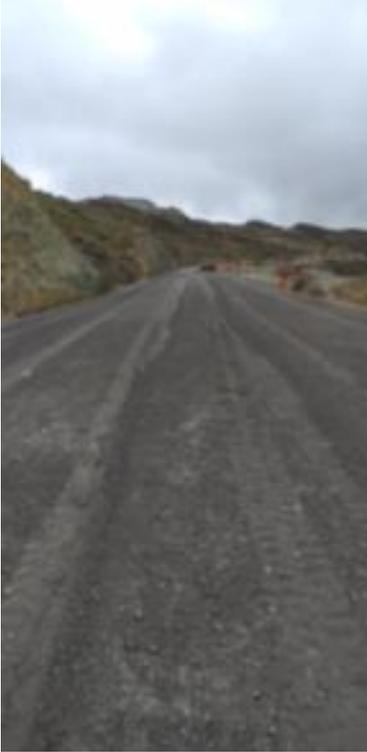
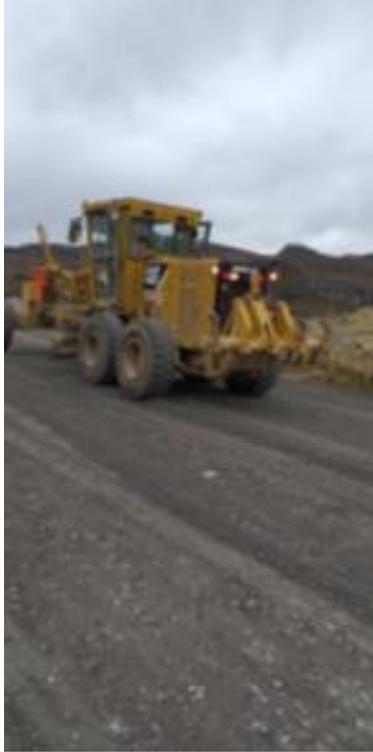
**Actividades:**  
PROGRESIVA KM. 183+300 A 183+500  
300.0 SUB BASES Y BASES  
303.A SUB BASE GRANULAR

**CDescripcion\_\_\_\_\_:**  
En la progresiva Km. 183+300 a Km. 183+500 se realiza la construcción de sub base granular, Se utiliza una motoniveladora, una compactadora de rodillo. Trabajan: 1 capataz, 2 operadores, 2 vigias.

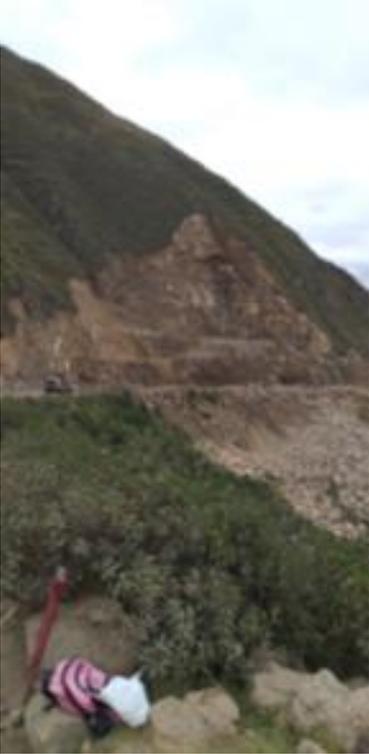
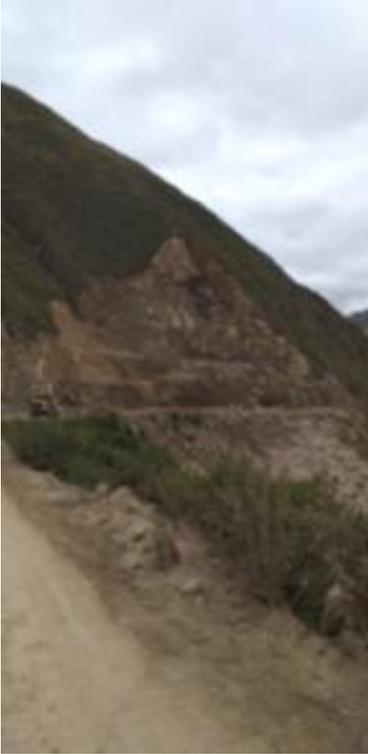
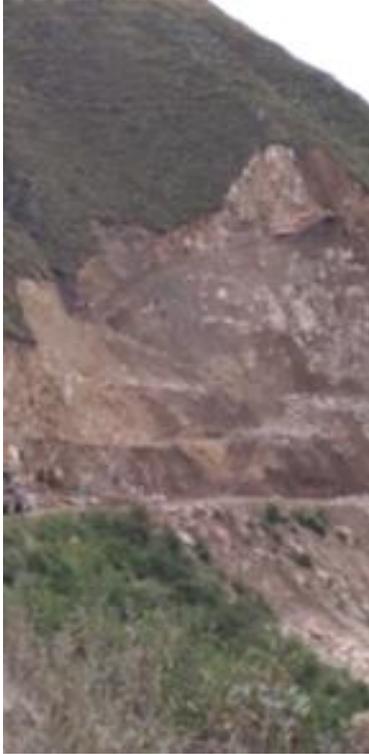
**Actividades:**  
PROGRESIVA KM. 202+500  
200.0 MOVIMIENTO DE TIERRAS  
205.B EXCAVACION EN EXPLANACIONES EN ROCA SUELTA

**CDescripcion** \_\_\_\_\_:  
En la progresiva km. 202+500 se realiza el corte en el talud , donde se utiliza una excavadora de oruga y un cargador frontal , Trabajan : 1 capataz, 2 operadores y 2 vigias

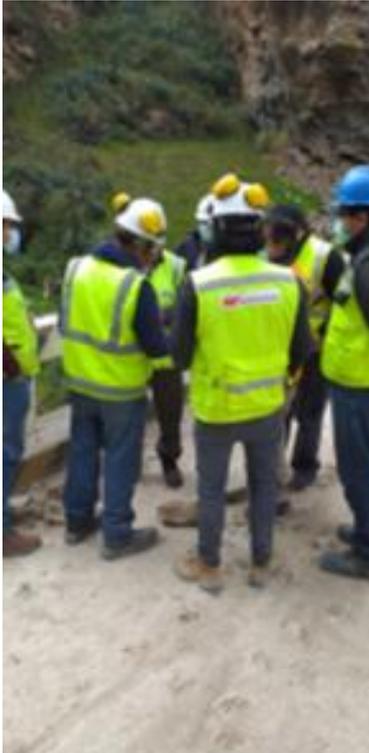
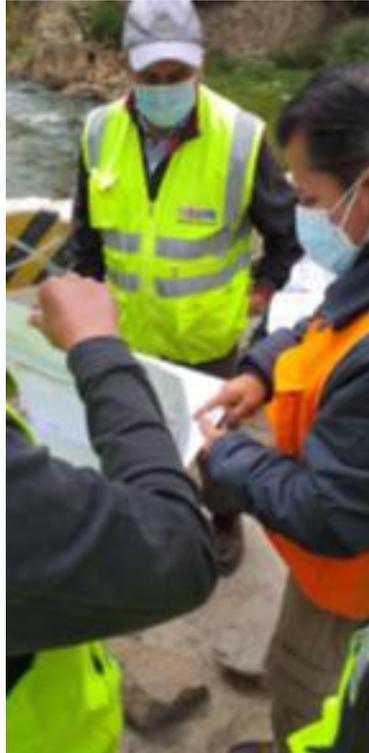
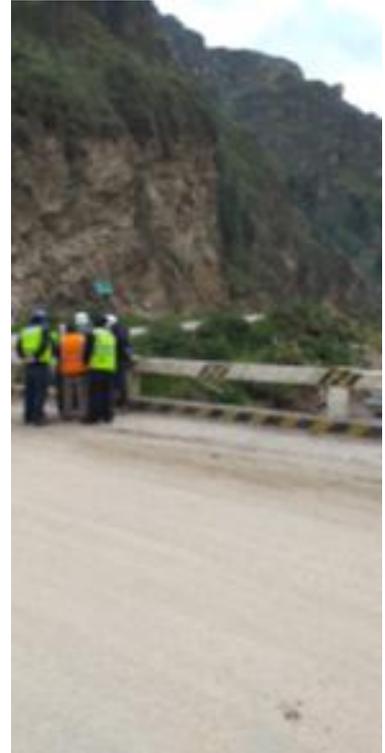
PROGRESIVA KM. 210+000

En la progresiva Km. 210+000 Se realiza reunión de trabajo en campo entre especialistas de la Supervisión: Ing. Jorge Ricardo calderón ( especialista en Puentes, obras de arte y drenaje), Ing. Victor Ariza ( Especialista en costos y valorizaciones), Ing. Jackson Tito Romero (especialista en trazo y topografía) y especialistas de Provias Nacional : Ing. Santiago Guerra, ( especialista en puentes) , Ing. Victor Leandro ( especialista en hidrología y obras de drenaje) e Ing. Antoni campos ( especialista en Geología y geotecnia). La reunión se realiza in situ ( puente existente Tambochaca) con el objetivo de ver la situación actual de socavación que se presenta en la zona donde se construirá el NUevo Puente Tambochaca ( al lado del existente) y ver las posibles soluciones.

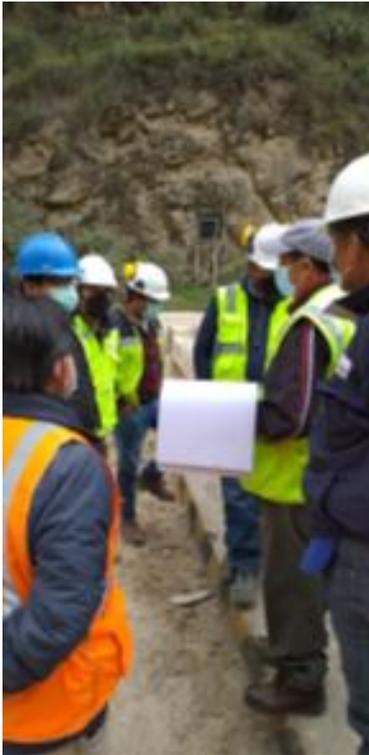
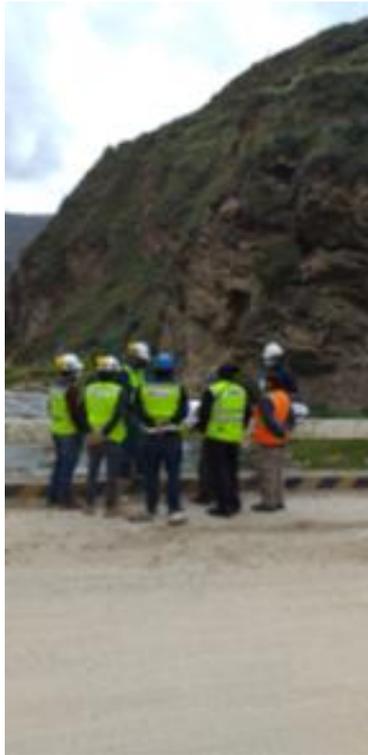
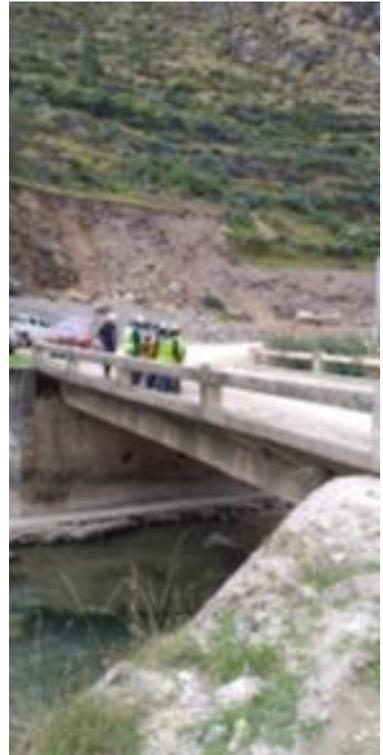
**Actividades:**  
PROGRESIVA KM. 210+000  
VISITA DE ESPECIALISTAS DE PROVIAS NACIONAL - SEDE CENTRAL AL PUENTE TAMBOCHACA:

**CDescripcion** \_\_\_\_\_:  
En la progresiva Km. 210+000 Se realiza visita de los especialistas de Provias Nacional : Ing. Santiago Guerra, ( especialista en puentes) , Ing. Victor Leandro ( especialista en hidrología y obras de drenaje) e Ing. Antoni campos ( especialista en Geologia y geotecnia). La reunión se realiza in situ ( puente existente Tambochaca) con el objetivo de ver la situación actual de socavación que se presenta en la zona donde se construirá el NUEvo Puente Tambochaca ( al lado del existente) y ver las posibles soluciones.
