BITACORA ELECTRÓNICA DE OBRA

Confirma Bitacora:	Nro Informe:	Fecha Informe:	Nombre De La Obra:	Personal Encargado:
Si	N 138-PVN - MJQ Y - 2021	27-05-2021	HUANUCO - HUALLANCA (T1)	MICHAEL JESUS QUISPE YAURI.

OBRA: MEJORAMIENTO, CONSERVACIÓN POR NIVELES DE SERVICIO Y OPERACIÓN DEL CORREDOR VIAL: HUANUCO – LA UNIÓN – HUALLANCA – DV. ANTAMINA/ EMP. PE-3N (TINGO CHICO) – NUEVAS FLORES – LLATA – ANTAMINA.
(HUÁNUCO - LA UNIÓN) KM 00+000 AL KM 52+920 DEL TRAMO I:

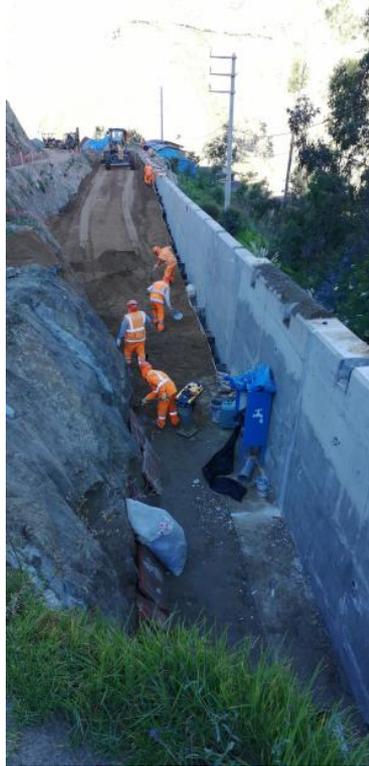
PROGRESIVA: KM 25+500

RELLENO DE MURO

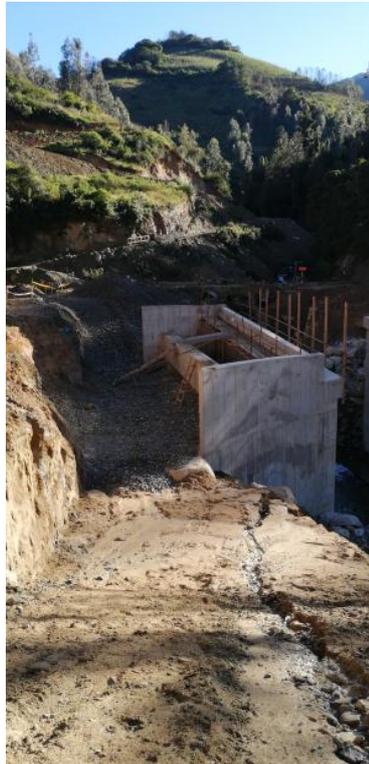
PROGRESIVA: KM 26+339.26 AL KM 26+349.26

LA EMPRESA SUB CONTRATISTA CANTON LIMA SAC, TIENE SUS EQUIPOS DETENIDOS EN EL DME KM 32+000.

SE OBSERVO QUE, SI TIENEN FRENTE DE TRABAJO, PERO HASTA LA FECHA NO VIENEN REALIZANDO NINGUNA ACTIVIDAD DE TRABAJO.

EL RESIDENTE DE OBRA DEL CONTRATISTA CR20, NO EXIGE A LA SUB CONTRATA CANTON REALIZAR TRABAJOS DE CORTE DE TALUD Y NO HAY AVANCE EN LA CONSTRUCCIÓN DE LOS PUENTES.

LA SUPERVISIÓN DE OBRA, NO ESTA EXIGIENDO AL CONTRATISTA CR20 CONTINUAR CON LOS TRABAJOS EN EL PUENTE CHINCHAN Y LOS CORTES DE TALUD.

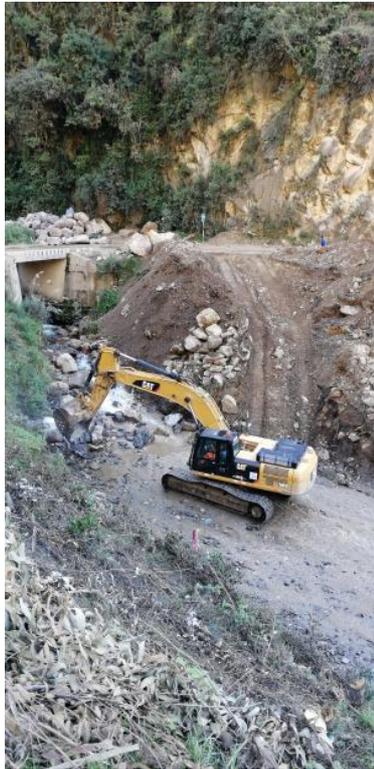
Actividades:
PROGRESIVA: KM 28+200
PUENTE SHOGOS EXCAVACIÓN Y DESCOLMATACION

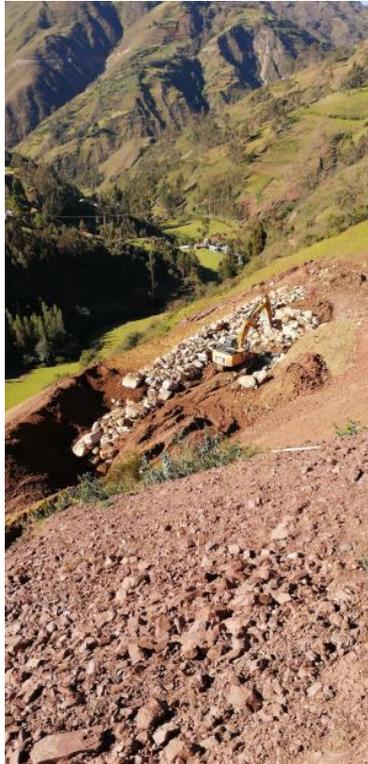
PROGRESIVA: KM 36+350

COLOCACION DE MATERIAL EXCEDENTE (DME)

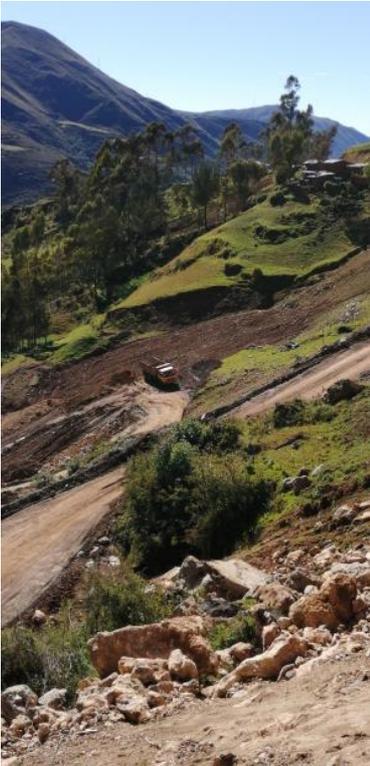
Actividades:
PROGRESIVA: KM 42+050
COLOCACION DE MATERIAL EXCEDENTE (DME)
900. PROTECCIÓN AMBIENTAL
910. PROGRAMA DE ABANDONO DE OBRA
901.A DISPOSICIÓN Y CONFORMACIÓN DE DEPÓSITOS DE MATERIAL EXCEDENTE
901.B1 RETIRO Y ALMACENAMIENTO DE TOP SOIL DE DME COLOCACIÓN, DEPOSITO Y CONFORMACIÓN DEL MATERIAL EXCEDENTE DE LOS CORTES DE TALUD EN EL DME

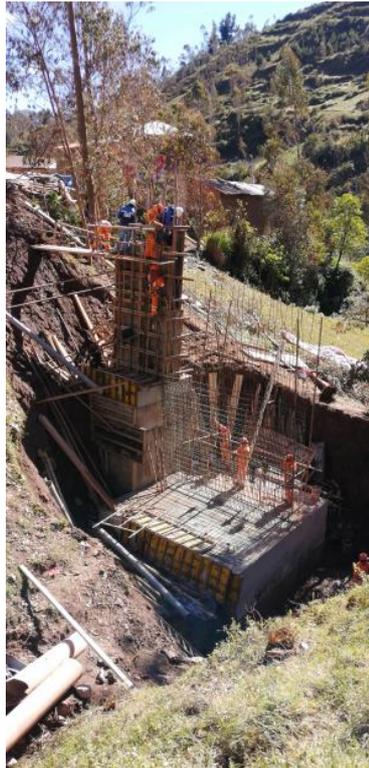
Actividades:
PROGRESIVA: KM 44+150 L. D
COLOCACIÓN DE CONCRETO FC = 210 KG/CM2
CONSTRUCCIÓN DE ZAPATA DEL MURO DE CONTENCIÓN

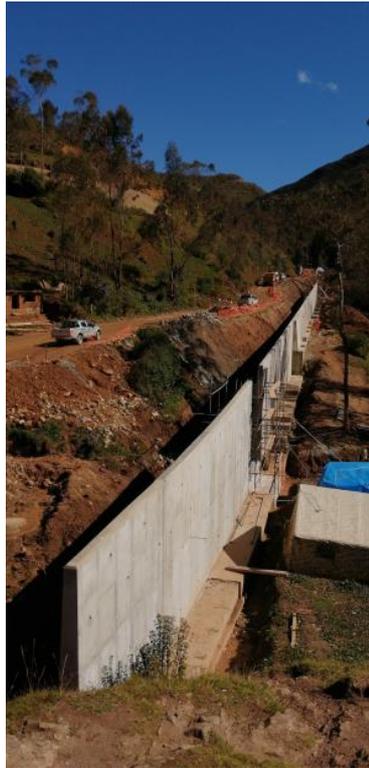
Actividades:
PROGRESIVA: KM 44+750
COLOCACIÓN DE CONCRETO FC = 210 KG/CM2
CONSTRUCCIÓN DE ZAPATA DEL MURO DE CONTENCIÓN

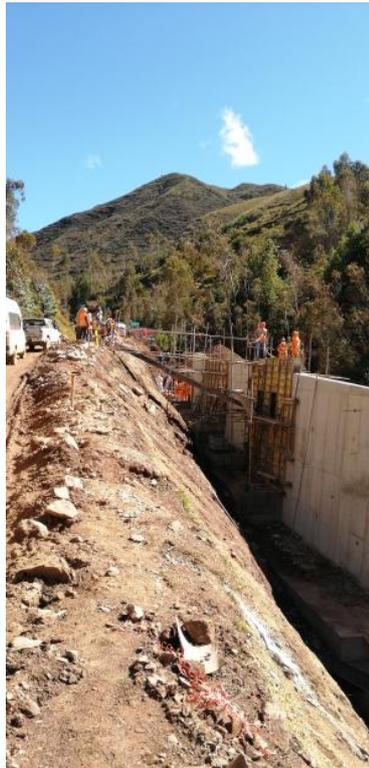
Actividades:
 PROGRESIVA: KM 44+850

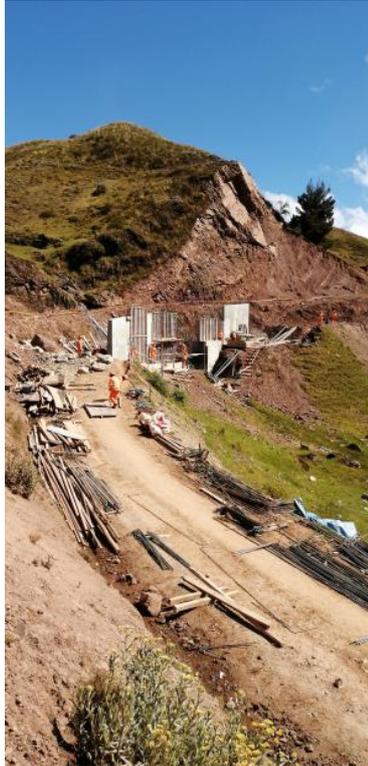
Actividades:
PROGRESIVA: KM 50+800
COLOCACIÓN DE CONCRETO FC = 210 KG/CM2
CONSTRUCCIÓN DE ZAPATA DEL MURO DE CONTENCIÓN

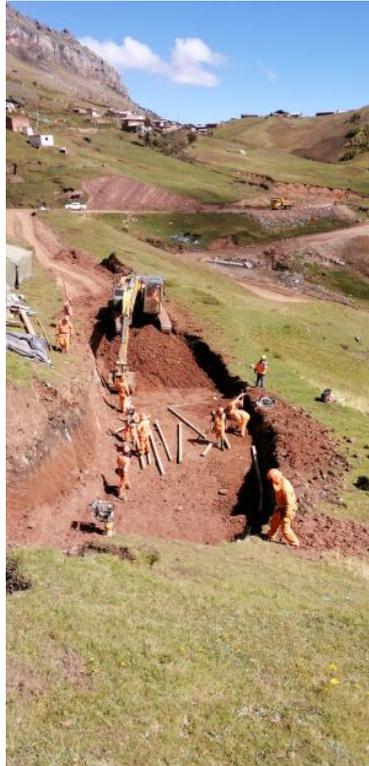
PROGRESIVA: KM 52+100

EXCAVACIÓN PARA CONSTRUCCIÓN DE ZAPATA DEL MURO DE CONTENCIÓN

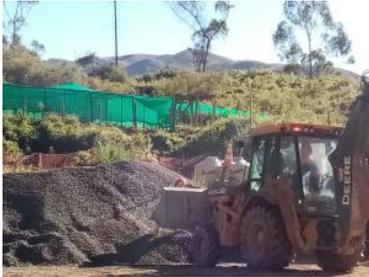
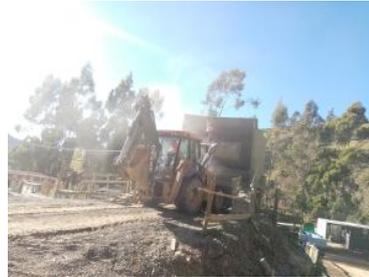
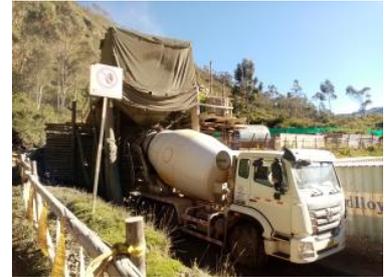
PROGRESIVA: KM 37 +740 L. D

PREPARACIÓN DE CONCRETO EN PLANTA CAMPESINA DE LA EMPRESA
CONTRATISTA CR20

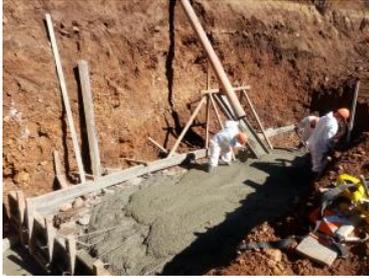
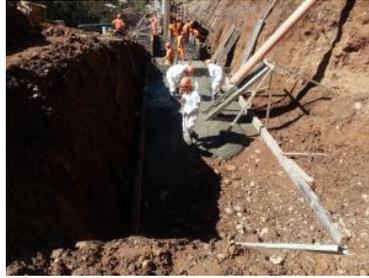
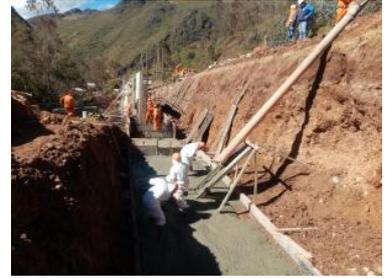
PROGRESIVA: KM 44+734-44+951 L. D

COLOCACIÓN DE CONCRETO DISEÑO DE MEZCLA FC = 100 KMG/CM2

PARA CONSTRUCCIÓN DE SOLADO DE LA ZAPATA DEL MURO DE CONTENCIÓN

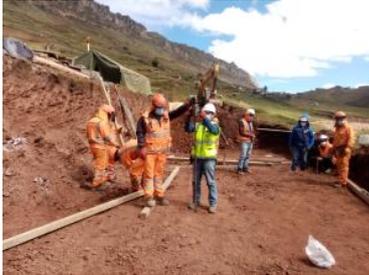
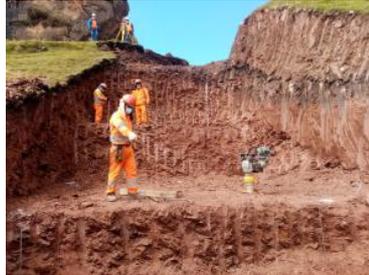
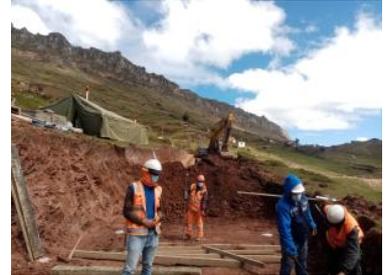
PROGRESIVA: KM 52+022 - 52+083 L. I

ENSAYO DE PENETRACIÓN DINAMICA CON EQUIPO (DPL) EN EL TERRON NATURAL
