BITACORA ELECTRÓNICA DE OBRA

REGISTRO DE LA BITACORA Y FOTO DEL CUADERNO DE OBRA

Confir ma Bitaco ra: Si	Nro Inform e: 155	Fecha Informe: 07-06-2021	Nombre De La Obra: Corredor vial Lima-Canta- Huayllay-Dv. Cochamarca- Emp. PE 3N Obras de Rehabilitación y Mejoramiento	Personal Encargado: M A N U E L J A V I E R FLORENCIO RADO
-----------------------------------------------	-------------------------------------	-------------------------------------	--------------------------------------------------------------------------------------------------------------------------------------------	-------------------------------------------------------------------------

SALDO DE OBRA INICIAL (OI): TRAMO 2: CANTA – HUAYLLAY DEL MEJORAMIENTO, REHABILITACIÓN Y CONSERVACIÓN POR NIVELES DE SERVICIO Y OPERACIÓN DEL CORREDOR VIAL, LIMA – CANTA – HUAYLLAY – DV. COCHAMARCA – EMP. PE 3N
CONTRATISTA: CHINA ROAD AND BRIDGE CORPORATION SUCURSAL PERU (CONTRATO N° 103-2019-MTC/20)
SUPERVISOR: CONSORCIO CESEL - CAL Y MAYOR (CONTRATO DE CONSULTORIA DE OBRA N° 077-2014-MTC/20)

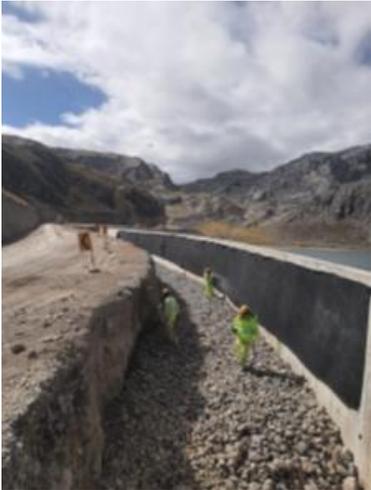
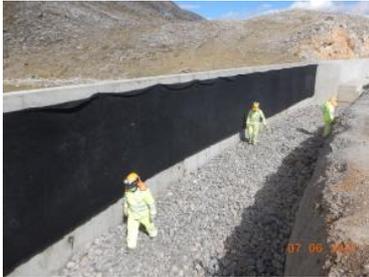
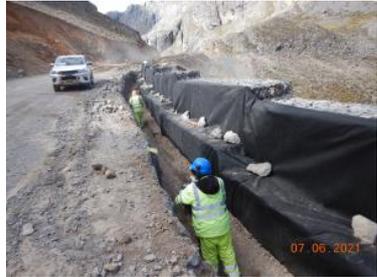
Actividades:
OBRA INICIAL (OI): TRAMO 2: CANTA - HUAYLLAY
SECTOR ENTRE LAS PROGRESIVAS DEL KM 39+990
GEOCOMPUESTO DE DRENAJE PARA MUROS

CDescripcion _____:
SE CONSTATÓ LA EJECUCION DE ACTIVIDADES Y TRABAJOS DE GEOCOMPUESTO DE DRENAJE PARA MUROS DISEÑADAS PARA EL MURO DE CONCRETO ARMADO LOCALIZADO ENTRE LAS PROGRESIVAS DEL KM 39+990, CON LA PARTICIPACIÓN DE CINCO TRABAJADORES, MATERIALES Y HERRAMIENTAS Y UNA VIGIA.

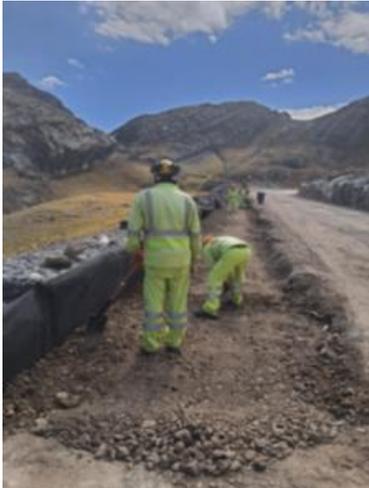
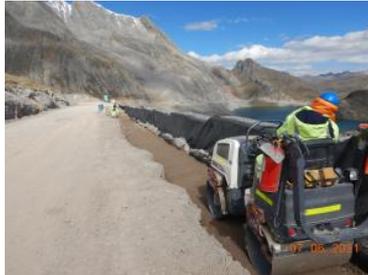
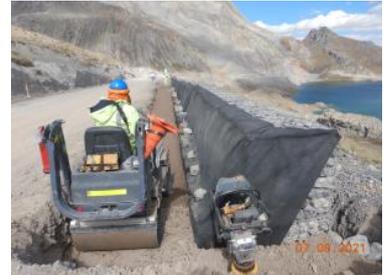
Actividades:
OBRA INICIAL (OI): TRAMO 2: CANTA - HUAYLLAY
SECTOR ENTRE LAS PROGRESIVAS DEL KM 38+770 AL KM 38+890
RELLENO PARA ESTRUCTURAS

CDescripcion _____:
SE CONSTATÓ QUE SE REALIZAN TRABAJOS Y ACTIVIDADES PARA LA PARTIDA DE GAVIÓN TIPO CAJA ENTRE LAS PROGRESIVAS DEL KM 38+770 AL KM 38+890 EN SU ETAPA DE RELLENO PARA ESTRUCTURAS CON CUATRO TRABAJADORES, UN RODILLO BERMERO CON SU OPERADOR, VIBROAPISONADORES, DOS VIGIAS.

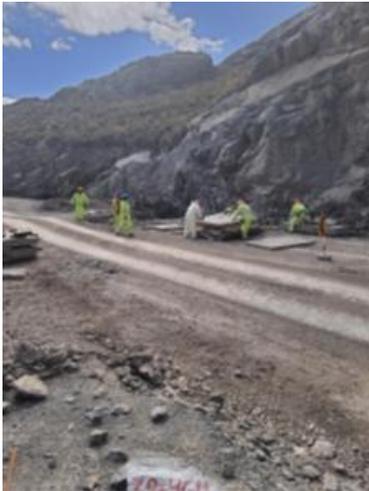
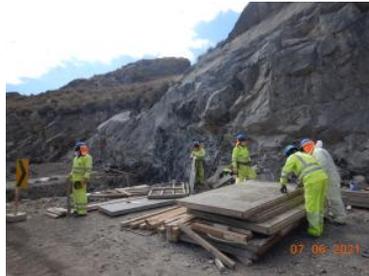
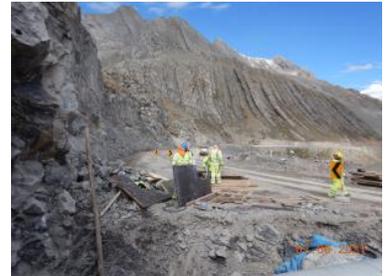
Actividades:
OBRA INICIAL (OI): TRAMO 2: CANTA - HUAYLLAY
SECTOR ENTRE LAS PROGRESIVAS DEL KM 38+488
ENCOFRADO Y DESENCOFRADO

CDescripcion_____:
SE CONSTATÓ LA EJECUCIÓN DE ACTIVIDADES Y TRABAJOS DE ENCOFRADO Y DESENCOFRADO PARA LA ALCANTARILLA TMC LOCALIZADO ENTRE LAS PROGRESIVAS DEL KM 38+488 CON CUATRO TRABAJADORES, MATERIALES, HERRAMIENTAS, UN CAPATAZ Y DOS VIGIAS.

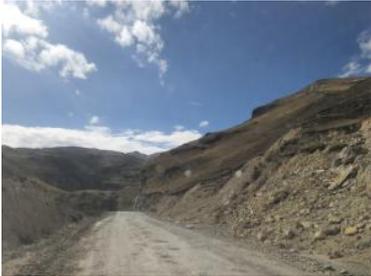
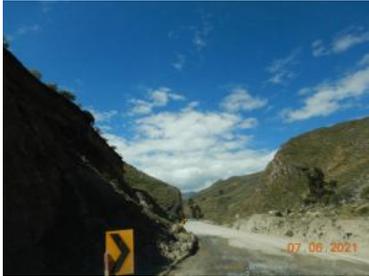
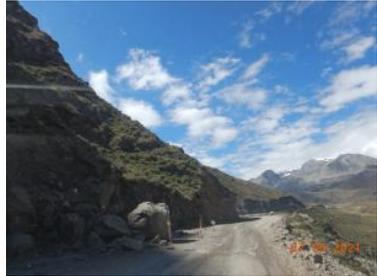
Actividades:
OBRA INICIAL (OI): TRAMO 2: CANTA - HUAYLLAY
SECTOR ENTRE LAS PROGRESIVAS DEL KM 25+000 AL KM 35+000

Se recomienda solicitar tanto a la empresa contratista como a la Supervisión el tratamiento para minimizar los riesgos de accidentes del tránsito vehicular por la causal de presencia de huecos y baches en el tramo del Km 25 al Km 35 y ocurrencia de derrumbes y deterioro del pavimento terminado por las denominadas fallas geológicas en el tramo del Km 0 al Km 20 del tramo Canta – Huayllay.

CDescripcion _____ :
SE RECOMIENDA A LA ADMINISTRACIÓN DEL CONTRATO DE OBRA DAR PRIORIDAD AL TRAMITE DE LA ADVERTENCIA ANTICIPADA N° 02 RELACIONADA A LAS ALTERNATIVAS PROPUESTAS TANTO DE LA SUPERVISIÓN COMO LA DEL CONTRATISTA PARA EL TRATAMIENTO DE LA BASE IMPRIMADA YA EXISTENTE DEL TRAMO DEL KM 25+000 AL KM 35+000, DADO QUE A LA FECHA SE MANTIENE EL DETERIORO POR SU ANTIGÜEDAD Y AFECTACIÓN DE LAS AGUAS SUPERFICIALES, GENERANDO UN RIESGO DE ACCIDENTES PARA EL TRANSITO VEHICULAR. ASIMISMO TENER EN CUENTA SOLICITAR A LA SUPERVISIÓN Y CONTRATISTA SU ESTADO SITUACIONAL POR EL RIESGO DE DERRUMBES Y CAIDAS DE ROCAS.

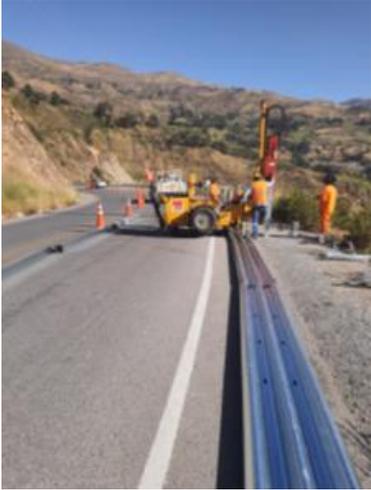
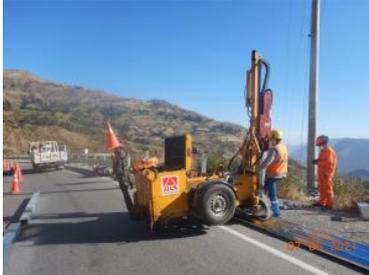
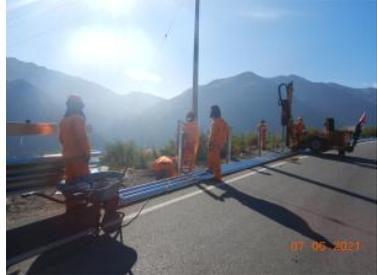
Actividades:
OBRA INICIAL (OI): TRAMO 2: CANTA - HUAYLLAY
SECTOR ENTRE LAS PROGRESIVAS DEL KM 2+840
BARRERA DE SEGURIDAD BORDE LATERAL (Hincado)

CDescripcion _____:
SE CONSTATÓ QUE SE REALIZAN TRABAJOS Y ACTIVIDADES DE BARRERA DE SEGURIDAD BORDE LATERAL (HINCADO) ENTRE LAS PROGRESIVAS DEL KM 2+840 CON UN EQUIPO PARA HINCADO CON SU OPERADOR, SEIS TRABAJADORES Y DOS VIGIAS.
