## BITACORA ELECTRÓNICA DE OBRA

| Si | 70 | 07-06-2021 | Carretera Oyon- Ambo, Tramo II: Dv. Cerro de Pasco- Dv. Chacayan | BORIS WALTER AYLLÓN CARCELÉN |

OBRA: MEJORAMIENTO DE LA CARRETERA OYON - AMBO TRAMO 2 DESVIO CERRO DE PASCO DESVIO CHACAYAN

TRAMO 2 progresiva km. 181+000 a la progresiva km. 230+000

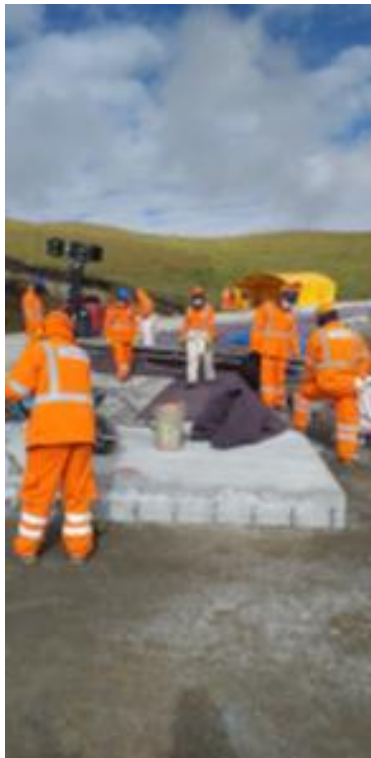
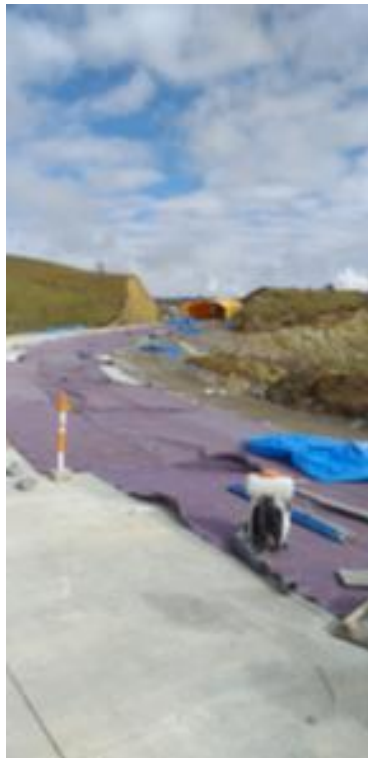
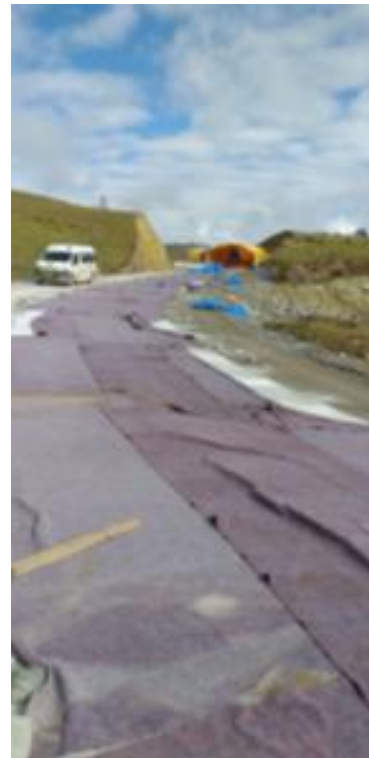
PROGRESIVA KM. 181+400 A KM. 181+590

En la progresiva Km. 181+400 a 181+590 se realiza visita de monitoreo a las labores de construcción de concreto hidráulico, se verifica que el pavimento construido ( lado izquierdo )esta protegido con mantos de fieltro húmedo ( para el curado y protección del concreto). En el sitio se prepara el personal para iniciar labores de pavimentación.

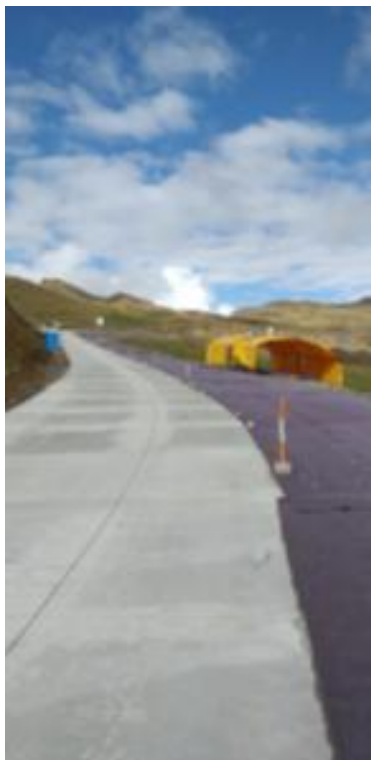
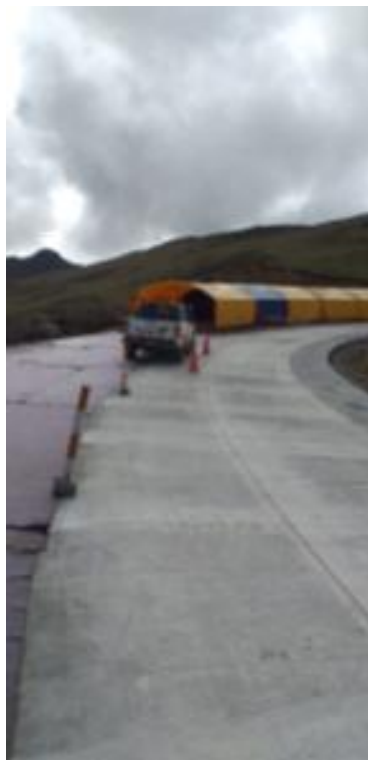
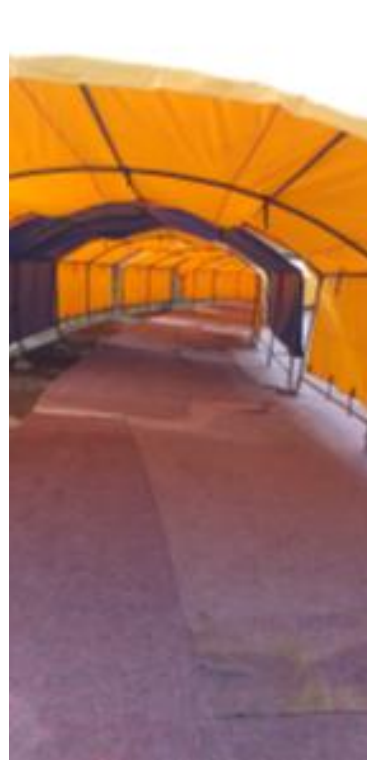
PROGRESIVA KM. 181+100 a 181+ 400

En la progresiva Km. 181+100 a 181+400 se realiza visita de monitoreo a las labores de construcción de concreto hidráulico, se verifica que el pavimento construido ( lado izquierdo )esta protegido con mantos de fieltro humedo y galpones moviles ( para el curado y protección del concreto)

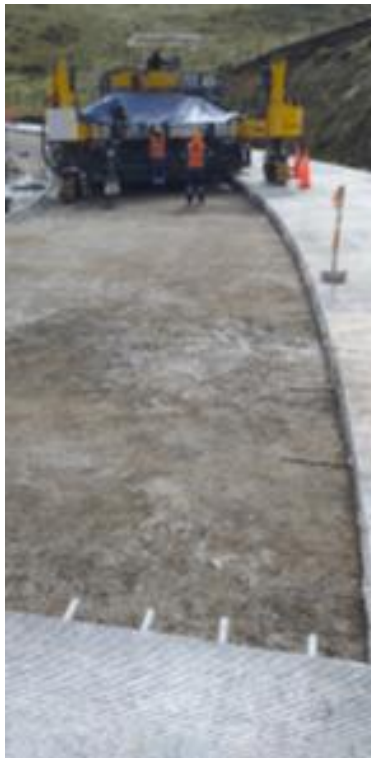
PROGRESIVA KM. 181+590

En la progresiva km. 181+590 se realiza el monitoreo a las labores ejecutadas de vaciado de pavimento de concreto hidráulico. Donde se verifica que se ha construido el pavimento de concreto completamente ( lado izquierdo y lado derecho ) desde la progresiva Km. 181+100 hasta la progresiva km. 181+590. Actualmente se prepara la pavimentadora de concreto para el inicio de actividades.

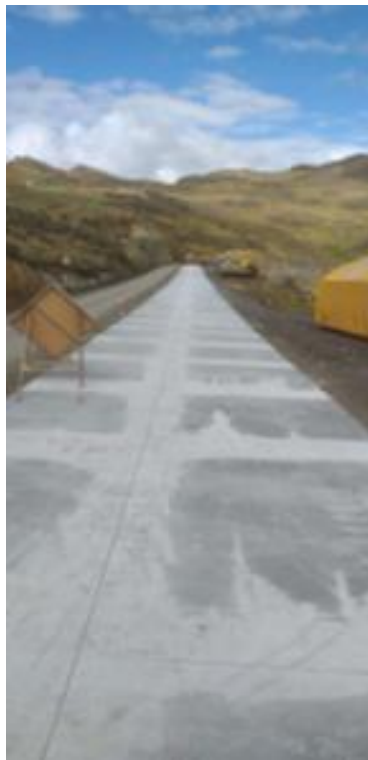
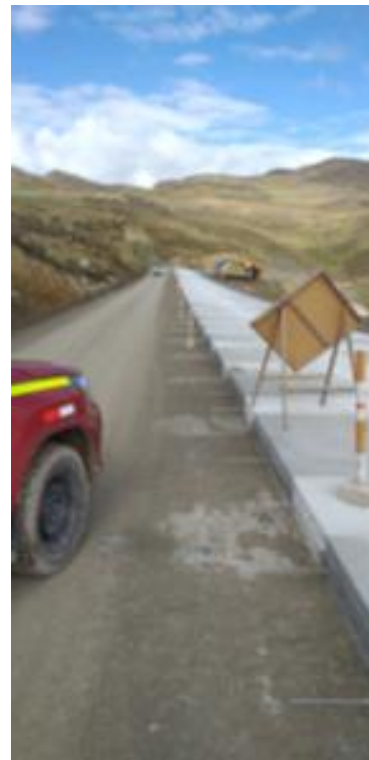
PROGRESIVA KM. 182+080 a KM. 182+680  
500.0 PAVIMENTO DE CONCRETO HIDRAULICO

En las progresivas Km. 182+080 a Km. 182+680 se verifica la realización de construcción de pavimento de concreto hidraulico.

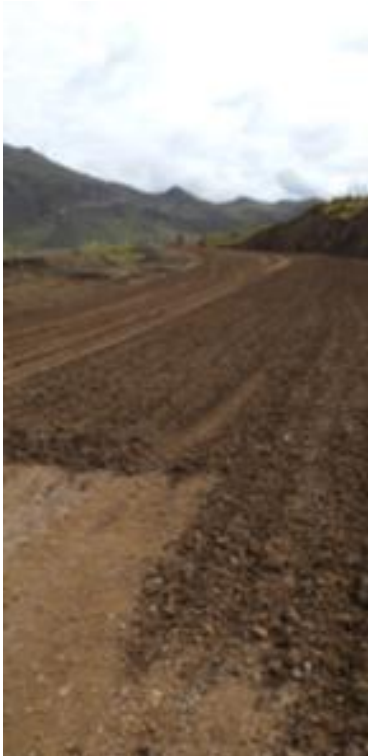
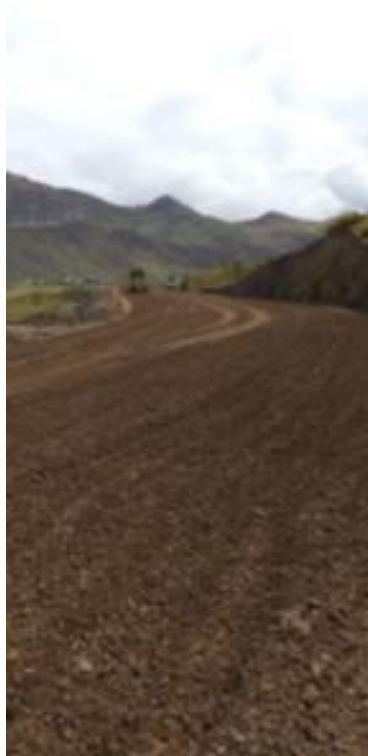
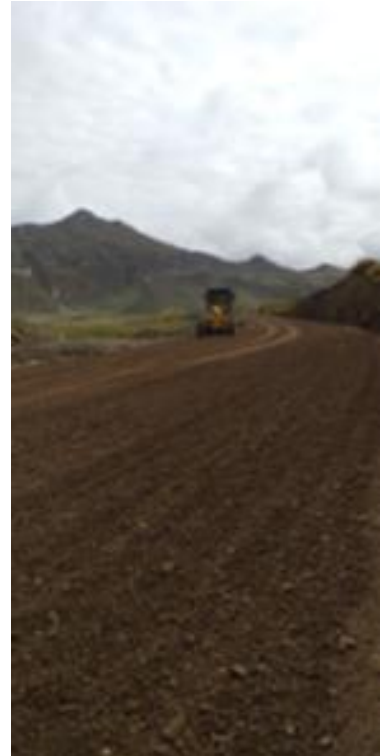
PROGRESIVA KM. 184+250 A KM. 184+400

En la progresivas km. 184+250 a Km. 184+400 se realiza la conformación de terraplenes . se utiliza una Motoniveladora, una compactadora de rodillo, 1 camión cisterna. Trabajan: 1 capataz, 2 operadores, 1 chofer, 2 vigías.

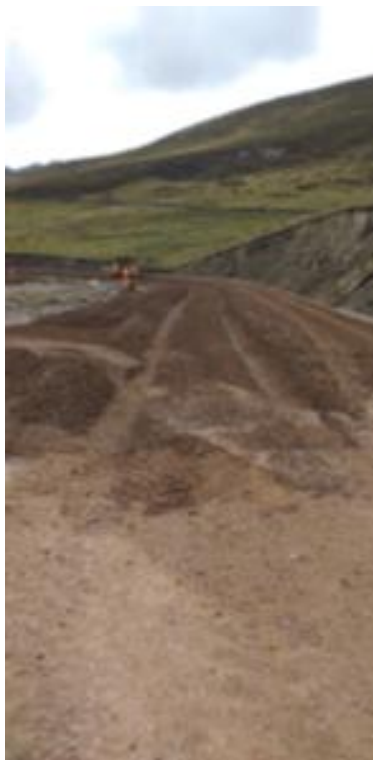
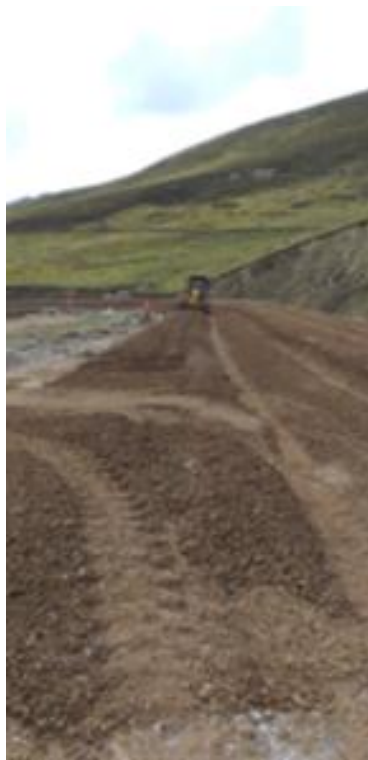
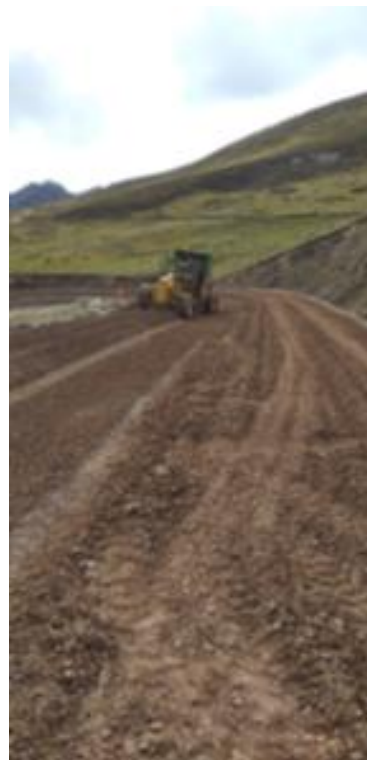
PROGRESIVA KM. 184+600 A KM. 184+800  
200.0 MOVIMIENTO DE TIERRAS  
210.A CONFORMACION DE TERRAPLENES.

En la progresivas km. 184+600 a Km. 184+800 se realiza la conformación de terraplenes . se utiliza una Motoniveladora, una compactadora de rodillo, 1 camión cisterna. Trabajan: 1 capataz, 2 operadores, 1 chofer, 2 vigías.

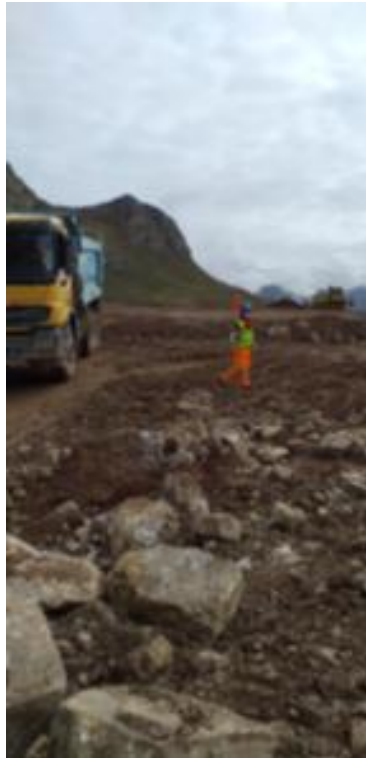
PROGRESIVA KM. 187+770

En la progresiva Km 187+770 en el DME se realiza el acondicionamiento de desechos y material desechables como programa de cierre de obra y protección ambiental . Se utiliza 1 tractor, 4 volquetes , trabajan: 1 capataz, 1 operador, 4 choferes. 2 vigias.

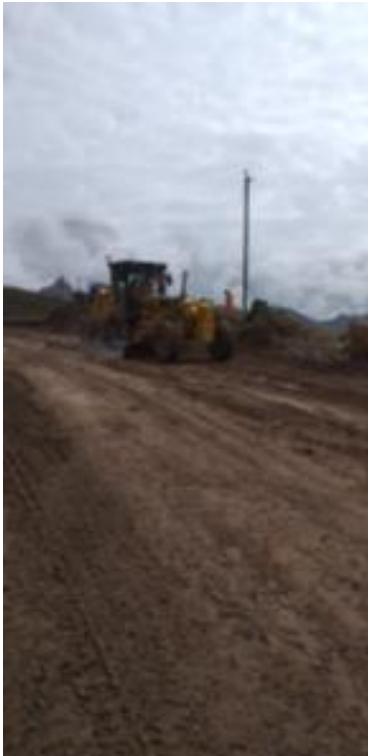
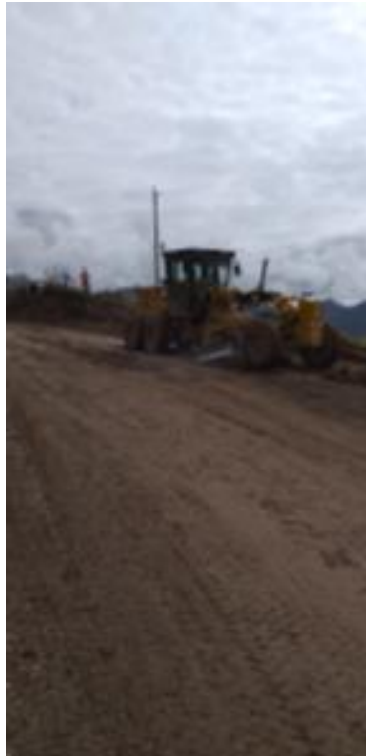
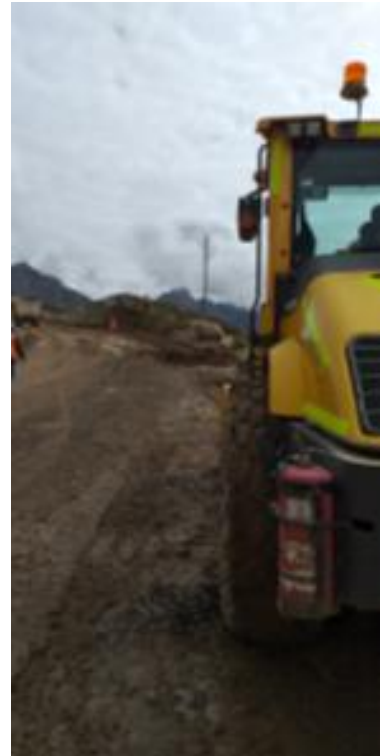
En la progresiva Km. 192+100 a Km. 192+300 se realiza la conformación de terraplenes, Se utiliza una motoniveladora, una Compactadora de rodillo, un Camión Cisterna. trabajan: 1 capataz, 2 operadores, 1 chofer, 2 vigías.

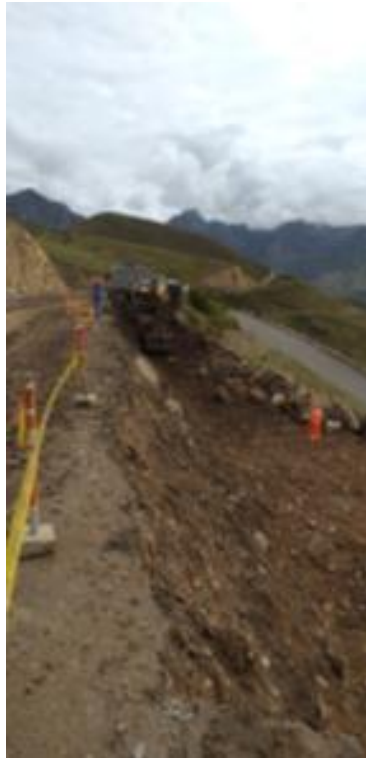
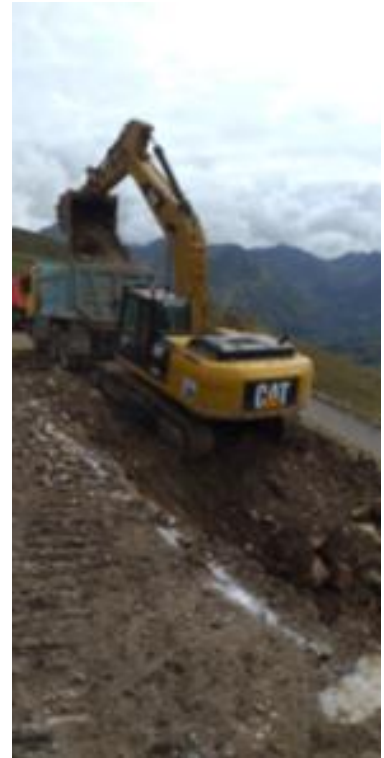
En la progresiva Km. 192+540 a Km. 192+570 se realiza la excavación de explanación con material común para la construcción de banquetta. Se utiliza una excavadora de oruga, 2 volquetes, trabajan en el sitio: 1 capataz, 2 choferes, 1 operador, 2 obreros, 2 vigías.

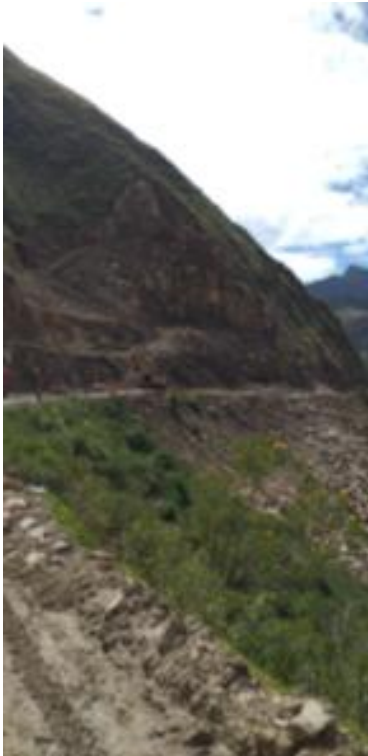
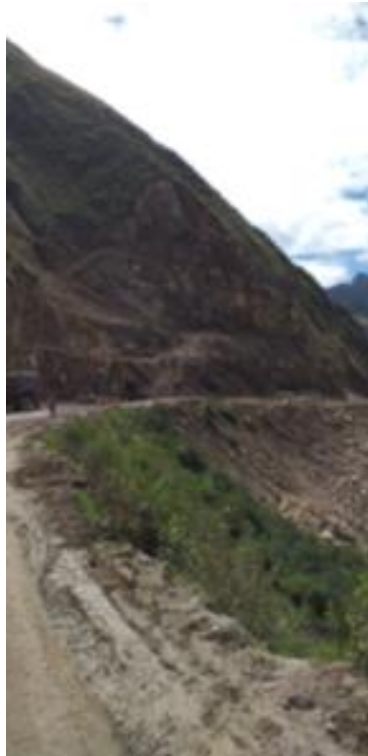
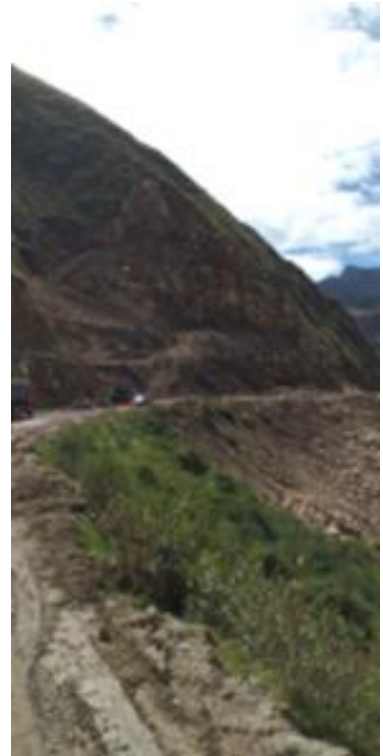
PROGRESIVA KM. 202+500

En la progresiva Km. 202+500 se realiza el corte y terraceo del talud del cerro, Se utiliza 2 excavadores de oruga. uno en la parte alta y otro a nivel de la carretera. Trabajan: 1 capataz, 2 obreros, 2 tecnicos de seguridad , 2 operadores, 2 vigías.
