## BITACORA ELECTRÓNICA DE OBRA

| Si | 70 | 07-06-2021 | Carretera Oyon- Ambo, Tramo II: Dv. Cerro de Pasco- Dv. Chacayan | BORIS WALTER AYLLÓN CARCELÉN |

NUMERO DE INFORME : 0070

OBRA: MEJORAMIENTO DE LA CARRETERA OYON - AMBO TRAMO 2 DESVIO CERRO DE PASCO DESVIO CHACAYAN

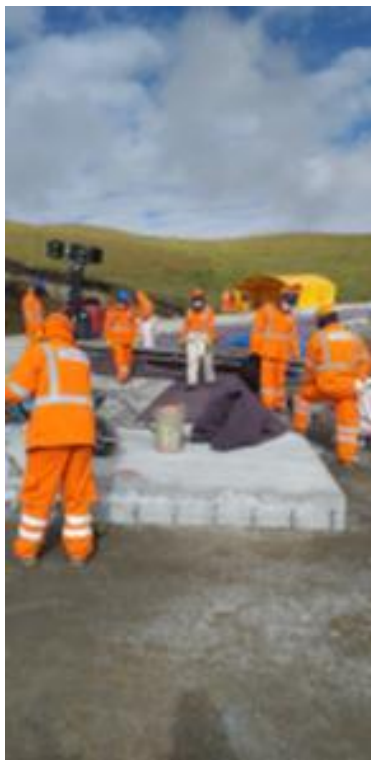
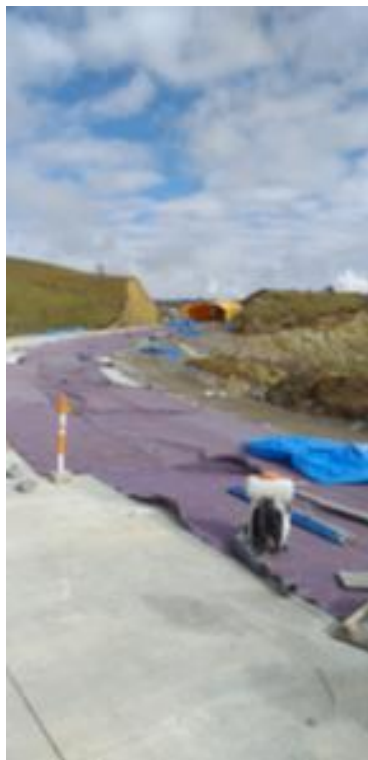
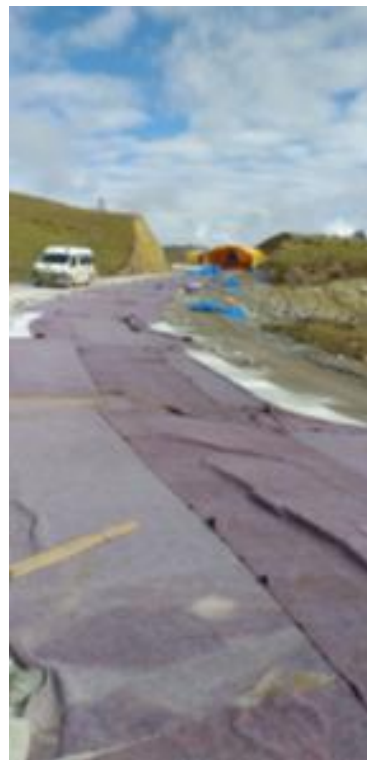
PROGRESIVA KM. 181+400 A KM. 181+590

En la progresiva Km. 181+400 a 181+590 se realiza visita de monitoreo a las labores de construcción de concreto hidráulico, se verifica que el pavimento construido ( lado izquierdo )esta protegido con mantos de fieltro húmedo ( para el curado y protección del concreto). En el sitio se prepara el personal para iniciar labores de pavimentación.

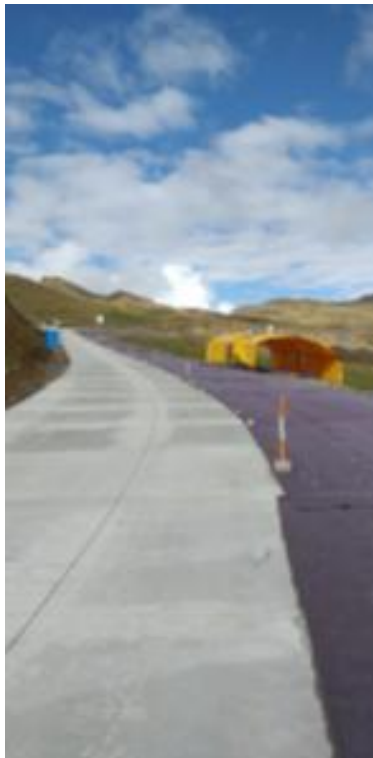
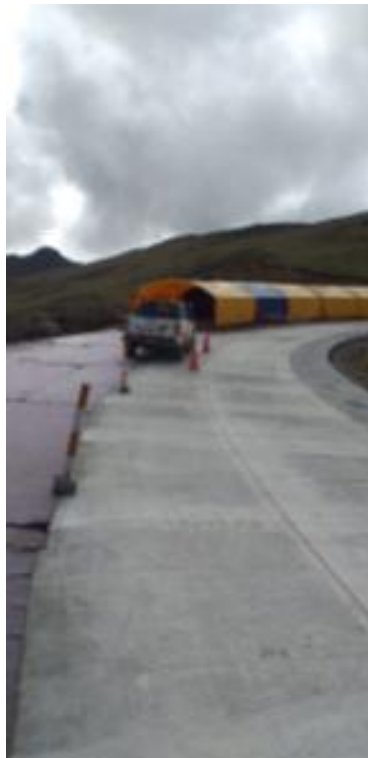
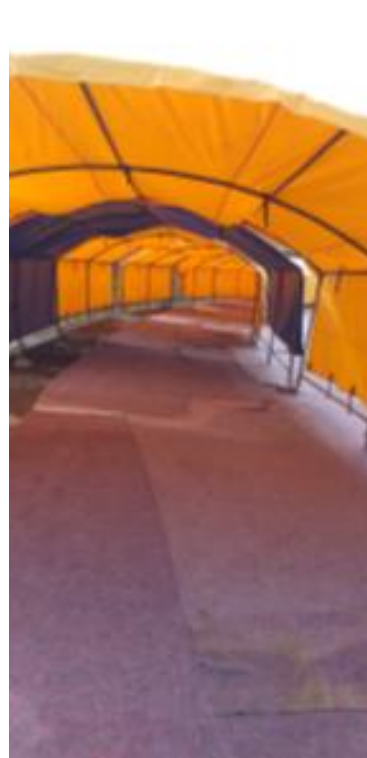
PROGRESIVA KM. 181+100 a 181+ 400

En la progresiva Km. 181+100 a 181+400 se realiza visita de monitoreo a las labores de construcción de concreto hidráulico, se verifica que el pavimento construido ( lado izquierdo )esta protegido con mantos de fieltro humedo y galpones moviles ( para el curado y protección del concreto)

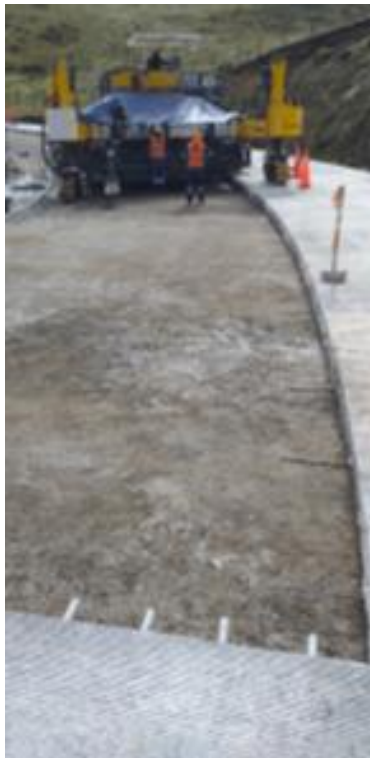
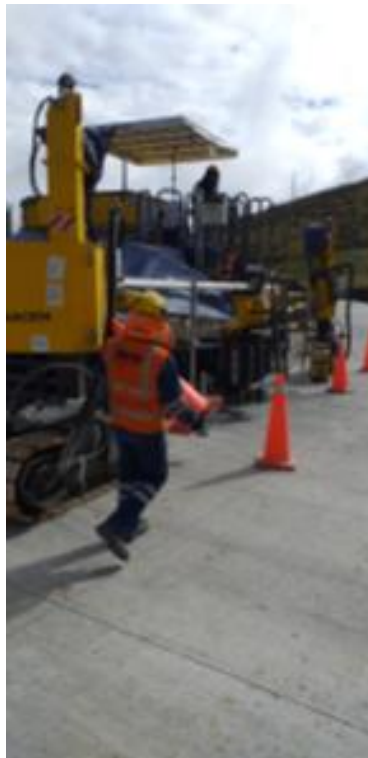
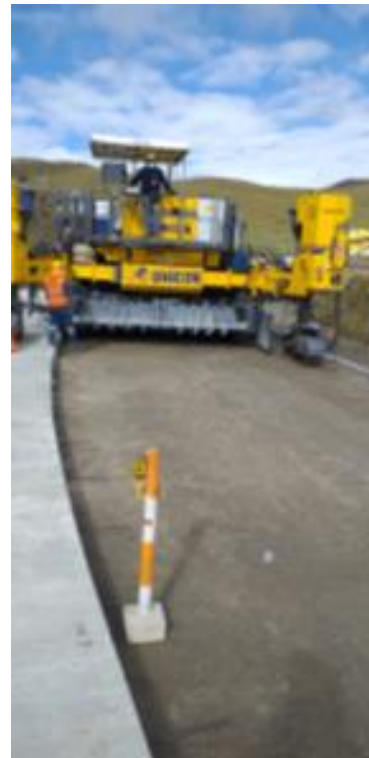
PROGRESIVA KM. 181+590

En la progresiva km. 181+590 se realiza el monitoreo a las labores ejecutadas de vaciado de pavimento de concreto hidráulico. Donde se verifica que se ha construido el pavimento de concreto completamente ( lado izquierdo y lado derecho ) desde la progresiva Km. 181+100 hasta la progresiva km. 181+590. Actualmente se prepara la pavimentadora de concreto para el inicio de actividades.

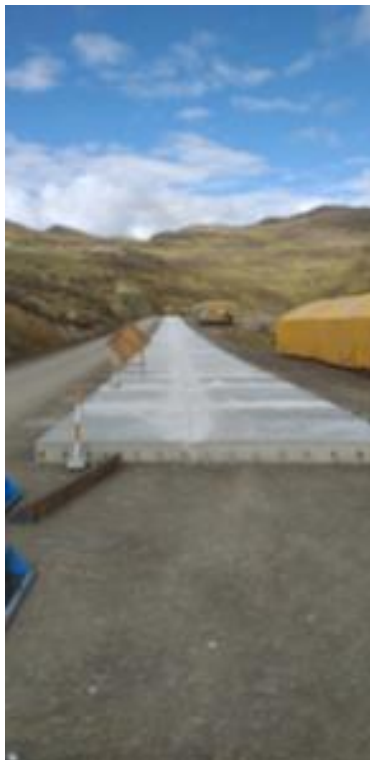
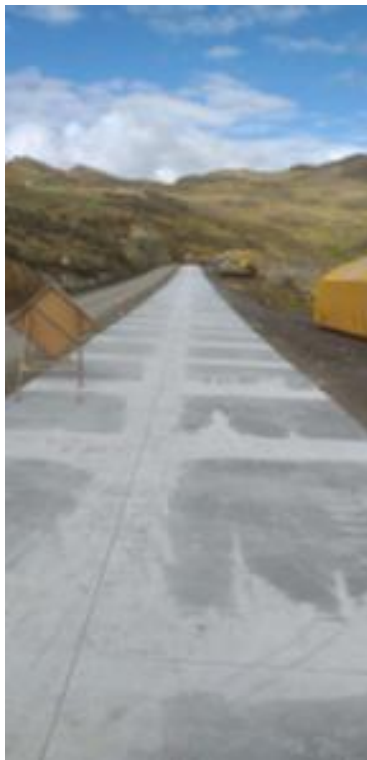
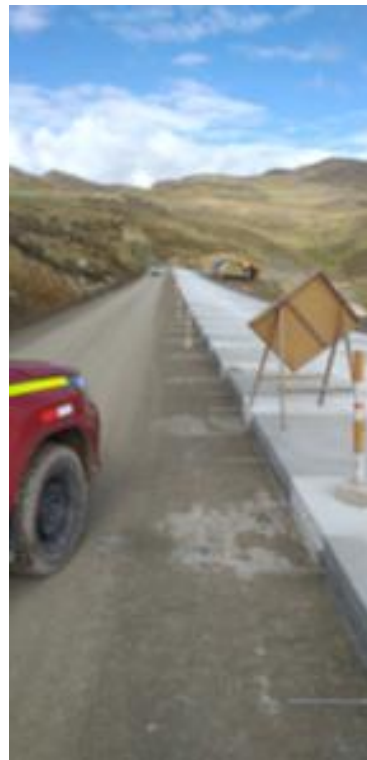
PROGRESIVA KM. 182+080 a KM. 182+680  
500.0 PAVIMENTO DE CONCRETO HIDRAULICO

En las progresivas Km. 182+080 a Km. 182+680 se verifica la realización de construcción de pavimento de concreto hidraulico.

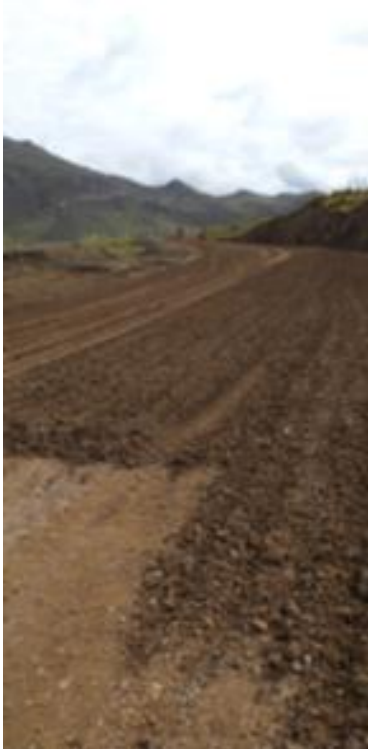
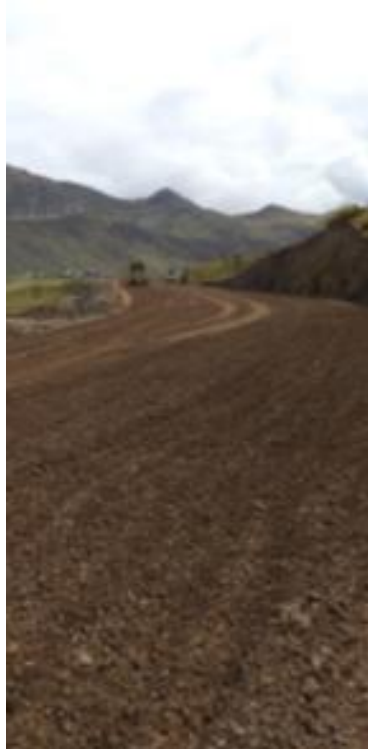
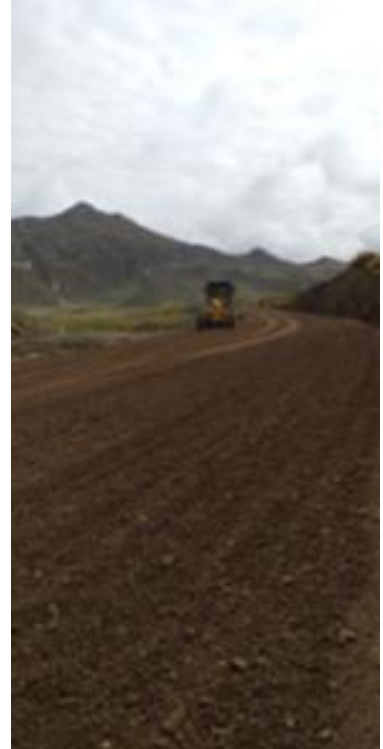
PROGRESIVA KM. 184+250 A KM. 184+400

En la progresivas km. 184+250 a Km. 184+400 se realiza la conformación de terraplenes . se utiliza una Motoniveladora, una compactadora de rodillo, 1 camión cisterna. Trabajan: 1 capataz, 2 operadores, 1 chofer, 2 vigías.

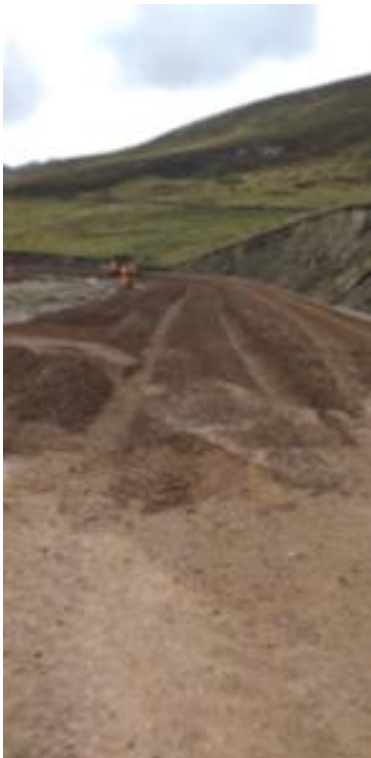
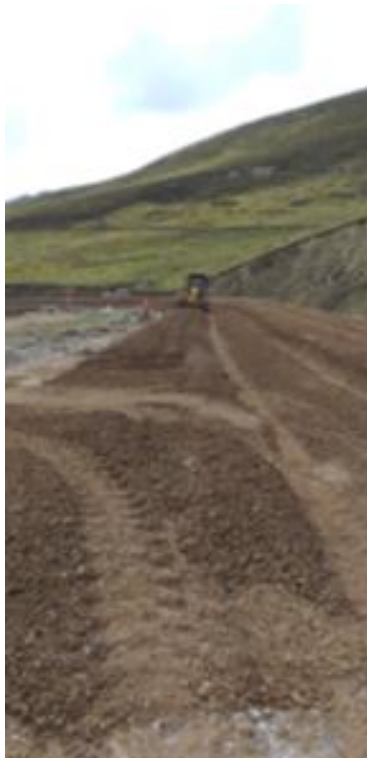
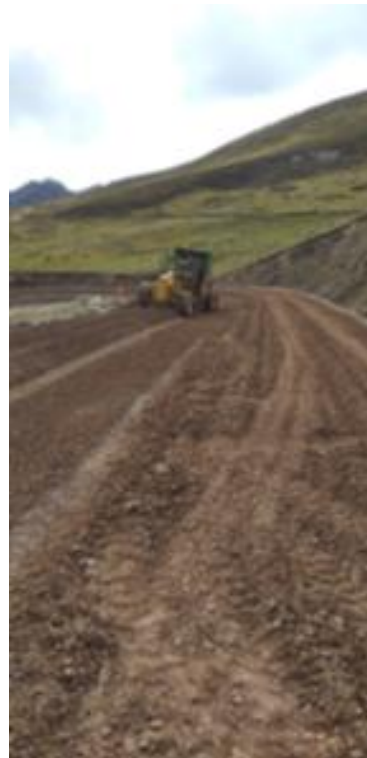
PROGRESIVA KM. 184+600 A KM. 184+800  
200.0 MOVIMIENTO DE TIERRAS  
210.A CONFORMACION DE TERRAPLENES.

En la progresivas km. 184+600 a Km. 184+800 se realiza la conformación de terraplenes . se utiliza una Motoniveladora, una compactadora de rodillo, 1 camión cisterna. Trabajan: 1 capataz, 2 operadores, 1 chofer, 2 vigías.

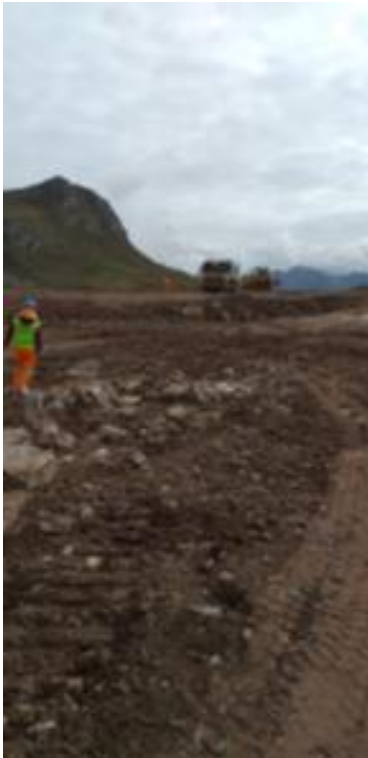
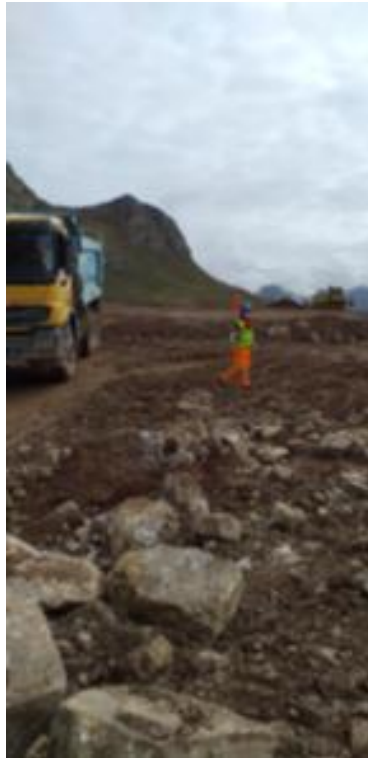
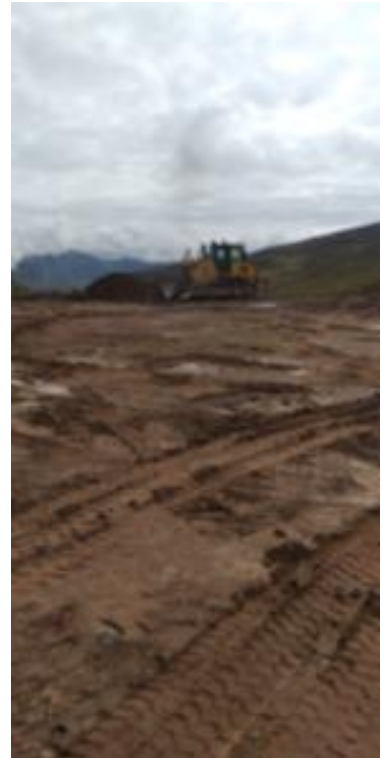
En la progresiva Km 187+770 en el DME se realiza el acondicionamiento de desechos y material desechables como programa de cierre de obra y protección ambiental . Se utiliza 1 tractor, 4 volquetes , trabajan: 1 capataz, 1 operador, 4 choferes. 2 vigias.

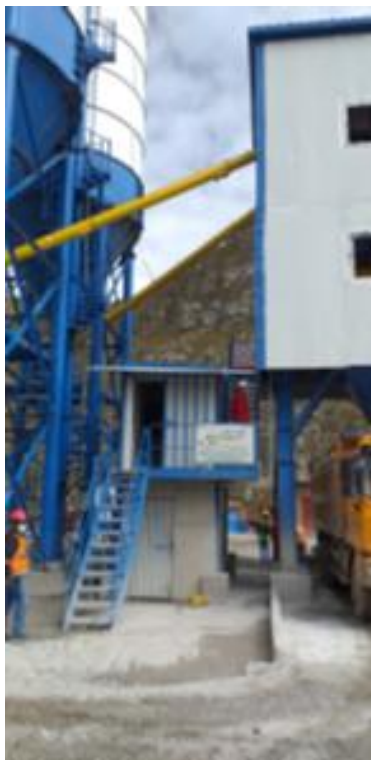
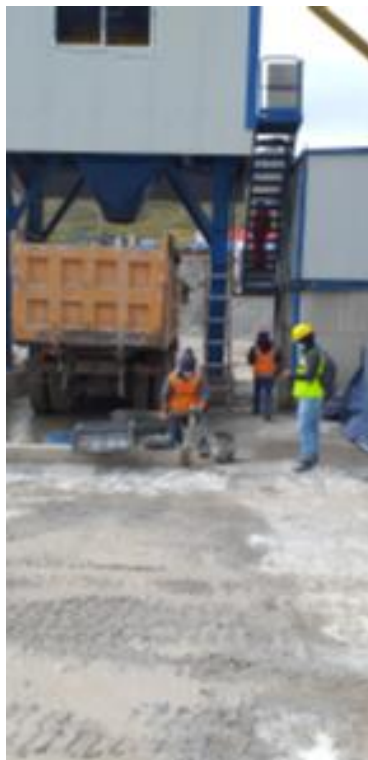
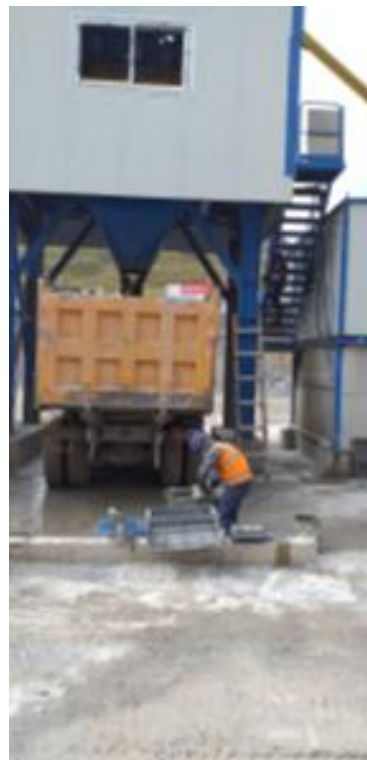
PROGRESIVA KM. 188+030

En la progresiva Km. 188+030 se realiza la carga de concreto hidráulico desde la PLANTA DE CONCRETO No. 1 HACIA LA PROGRESIVA km. 181+590. se utiliza 4 volquetes, trabajan 4 choferes.

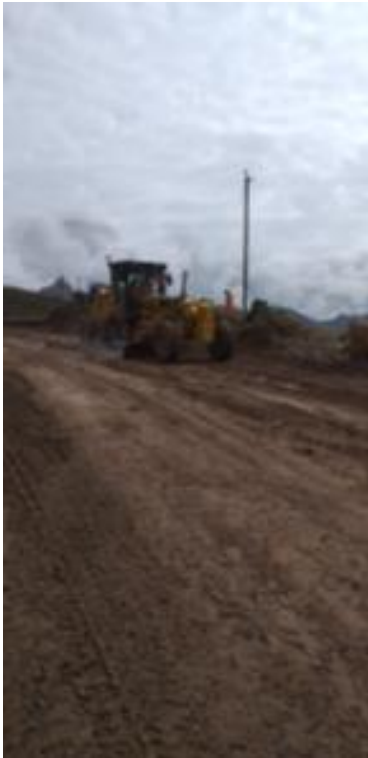
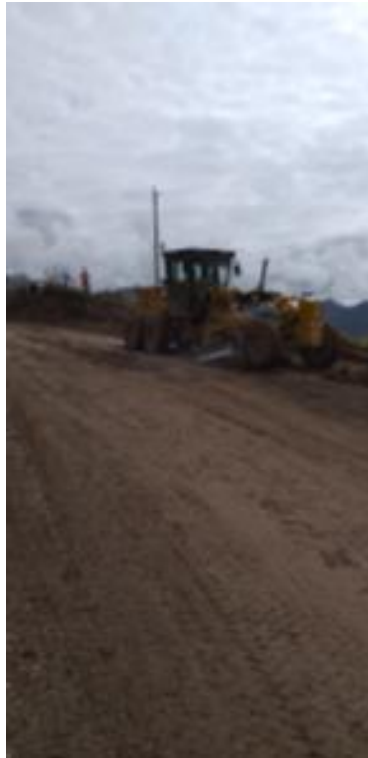
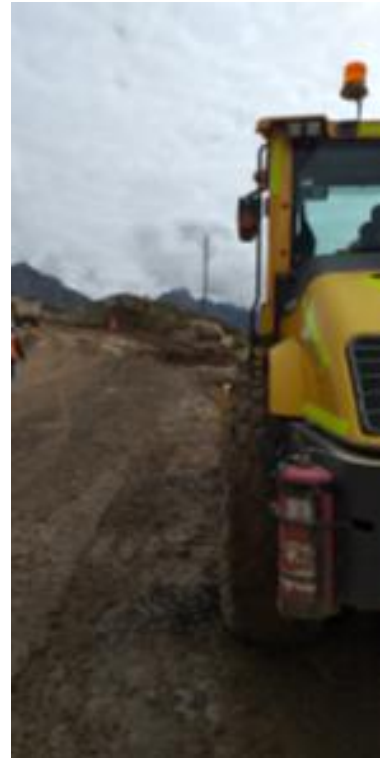
En la progresiva Km. 192+100 a Km. 192+300 se realiza la conformación de terraplenes, Se utiliza una motoniveladora, una Compactadora de rodillo, un Camión Cisterna. trabajan: 1 capataz, 2 operadores, 1 chofer, 2 vigías.

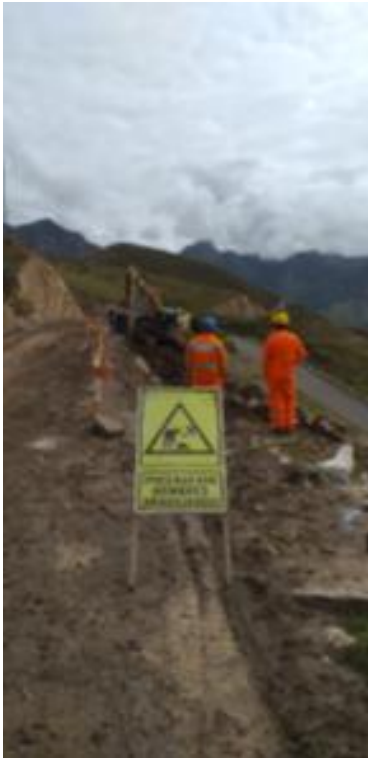
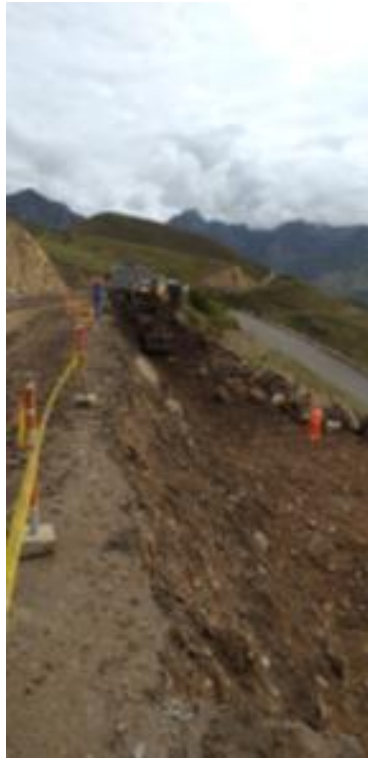
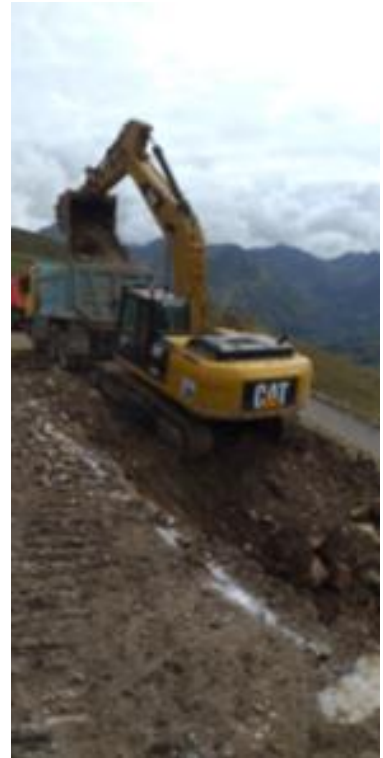
PROGRESIVA KM. 192+540 a KM. 192 +570

En la progresiva Km. 192+540 a Km. 192+570 se realiza la excavación de explanación con material común para la construcción de banqueteta. Se utiliza una excavadora de oruga, 2 volquetes, trabajan en el sitio: 1 capataz, 2 choferes, 1 operador, 2 obreros, 2 vigías.

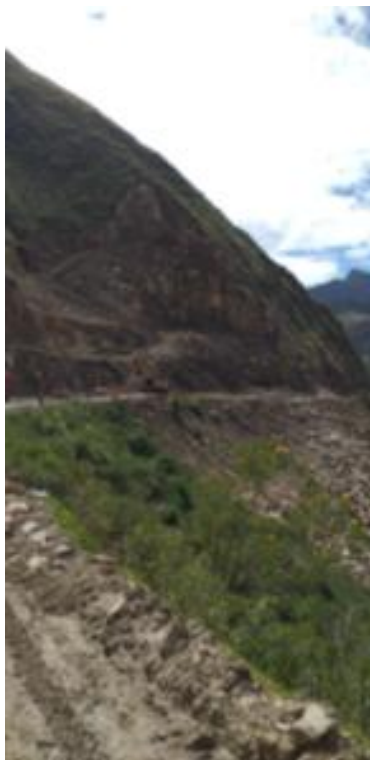
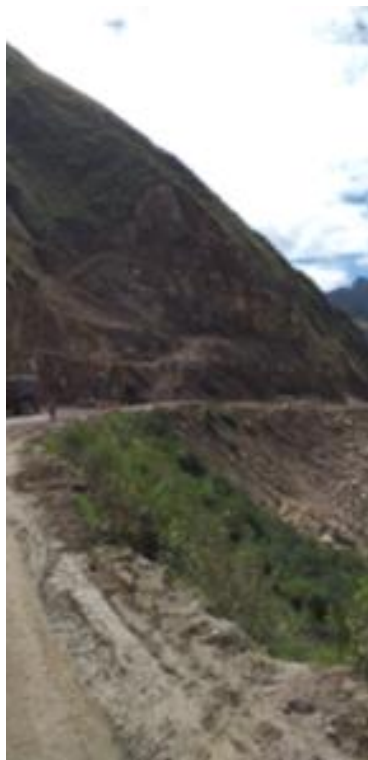
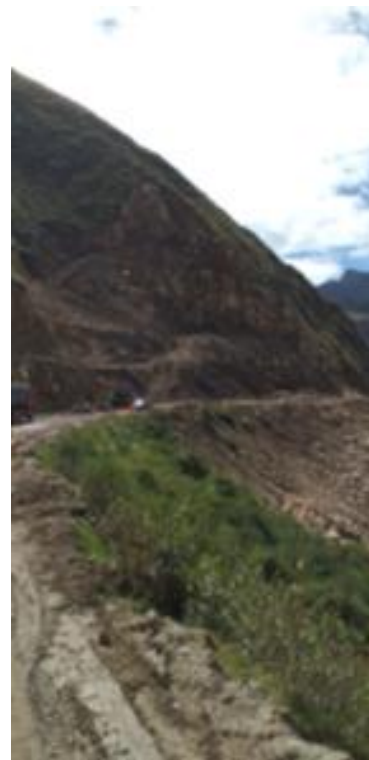
PROGRESIVA KM. 202+500

En la progresiva Km. 202+500 se realiza el corte y terraceo del talud del cerro, Se utiliza 2 excavadores de oruga. uno en la parte alta y otro a nivel de la carretera. Trabajan: 1 capataz, 2 obreros, 2 tecnicos de seguridad , 2 operadores, 2 vigías.
