## BITACORA ELECTRÓNICA DE OBRA

<b>Confirma Bitacora:</b> Si	<b>Nro Informe:</b> 106	<b>Fecha Informe:</b> 09-06-2021	<b>Nombre De La Obra:</b> Carretera Chuquicara-Puente Quiroz – Tauca-Cabana-Huandoval-Pallasca, Tramo: Tauca- Pallasca	<b>Personal Encargado:</b> NATALY SUSI CABALLON PAUCAR
---------------------------------	----------------------------	-------------------------------------	---	---

INFORME DIARIO N°106-2021-MNT. TAUCA-PALLASCA/NSCP

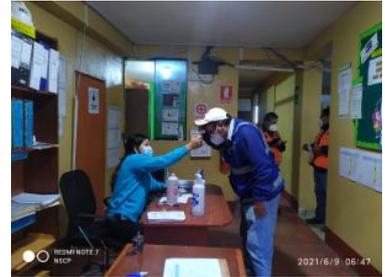
-CONTROL DE TEMPERATURA, RELLENADO DE FICHA DE SINTOMATOLOGÍA COVID Y DESINFECCIÓN DE MANOS DEL PERSONAL DE SUPERVISIÓN ANTES REALIZAR SUS ACTIVIDADES.

-SE APRECIA A LA ENFERMERA Y AL ESPECIALISTA DE SEGURIDAD TOMANDO LA TEMPERATURA A LOS COLABORADORES DE SUPERVISIÓN ANTES DE REALIZAR SUS ACTIVIDADES.

-MONITOREO DEL NIVEL DE CONCENTRACIÓN DE OXIGENO EN LA SANGRE CON EL PULSIOXÍMETRO U OXÍMETRO.

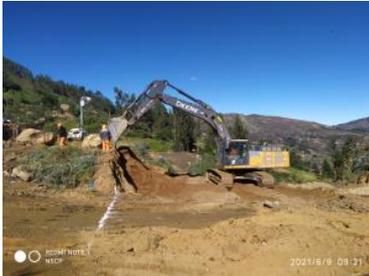
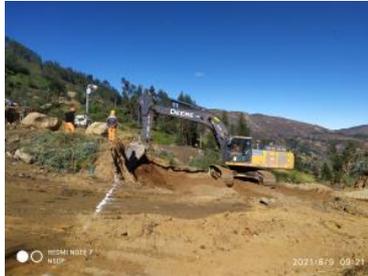
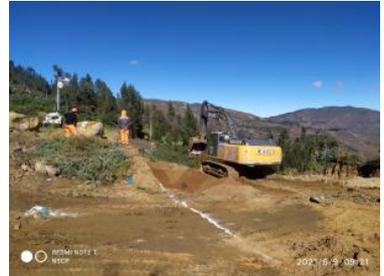
**Actividades:**  
CORTE Y ELIMINACIÓN EN EL KM 4+450.

MO: 1 INGENIERO ASISTENTE, 1 CAPATAZ, 2 PERSONAL DE PISO, 12 OPERADORES, 2 VIGÍAS.  
EM: 1 EXCAVADORA SOBRE ORUGA, 11 VOLQUETES.  
- SUBCONTRATA "ENTREVÍAS"

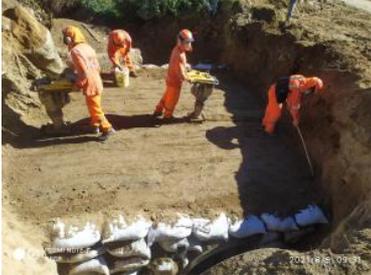
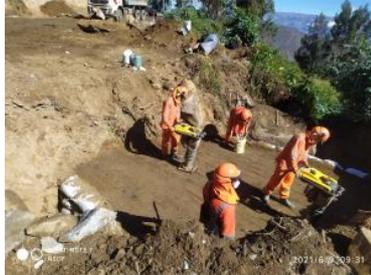
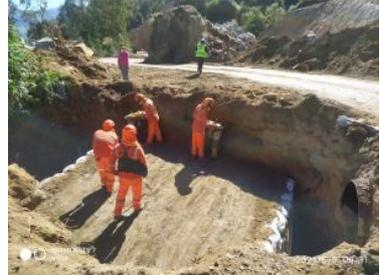
**Actividades:**  
RELLENO Y COMPACTADO DE ALCANTARILLA TMC ø 48" UBICADO EN EL KM 3+976.  
DENSIDAD DE CAMPO MÉTODO CONO DE ARENA.

**CDescripcion\_\_\_\_\_:**  
MO: 1 CAPATAZ, 2 OPERARIOS, 3 PEONES, 1 OPERADOR, 2 VIGÍAS, 2 TÉCNICOS Y 2 AUXILIARES DE CONTROL DE CALIDAD (SUPERVISIÓN Y CONTRATISTA).  
EM: 2 VIBROCOMPACTADORES, 1 RETROEXCAVADOREA, 1 EQUIPO DE DENSIDAD DE CAMPO.

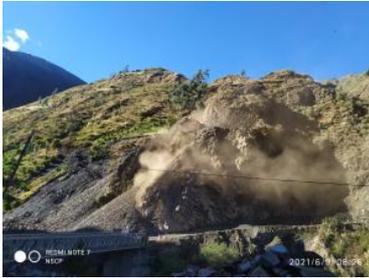
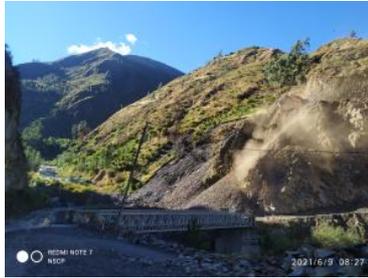
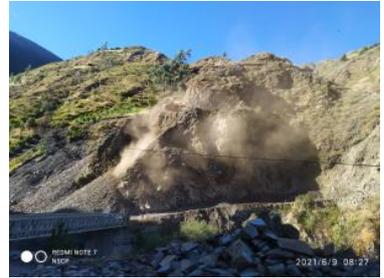
**Actividades:**  
 CORTE Y ELIMINACIÓN EN EL KM 11+495.

MO: 1 INGENIERO RESIDENTE DEL FRENTE, 2 CAPATAZ, 2 PERSONAL DE PISO, 8 OPERADORES, 1 PREVENCIÓNISTA, 2 VIGÍAS.  
 EM: 1 EXCAVADORA SOBRE ORUGA, 7 VOLQUETES.

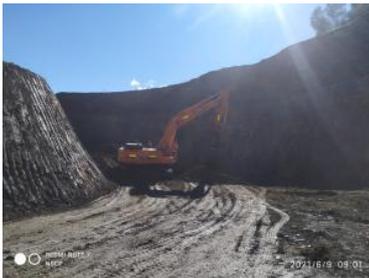
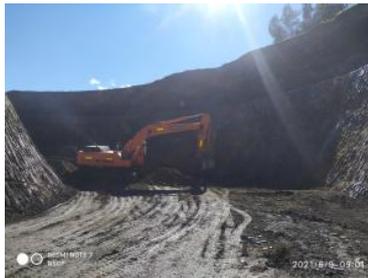
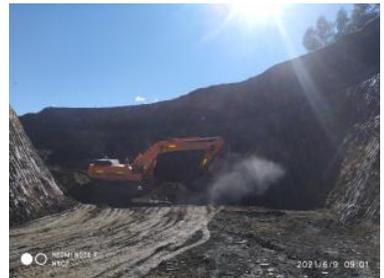
**Actividades:**  
 PERFILADO Y ELIMINACIÓN KM 7+040 ( KM 6+940 - KM 7+040)

MO: 1 CAPATAZ, 1 PERSONAL DE PISO, 9 OPERADORES, 2 VIGÍAS.  
 EM: 1 EXCAVADORA SOBRE ORUGA, 8 VOLQUETES

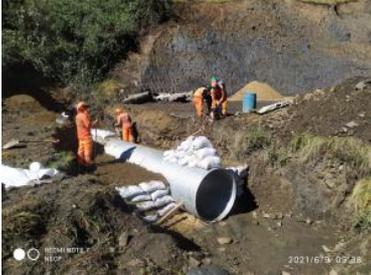
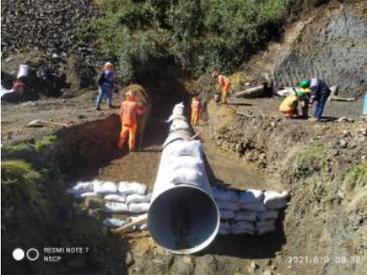
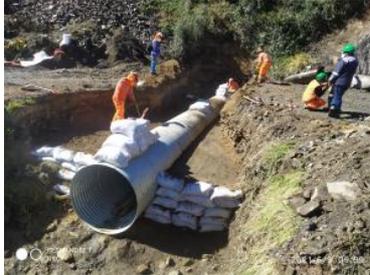
**Actividades:**  
RELLENO Y COMPACTADO DE ALCANTARILLA TMC  $\varnothing$  48" UBICADO EN EL KM 3+253.02.  
DENSIDAD DE CAMPO MÉTODO CONO DE ARENA.

**CDescripcion** \_\_\_\_\_:  
MO: 1 CAPATAZ, 2 OPERARIOS, 2 PEONES, 1 OPERADOR, 2 VIGÍAS, 2 TÉCNICOS Y 2 AUXILIARES DE CONTROL DE CALIDAD (SUPERVISIÓN Y CONTRATISTA).  
EM: 2 VIBROCOMPACTADORES, 1 RETROEXCAVADORA, 1 EQUIPO DE DENSIDAD DE CAMPO.

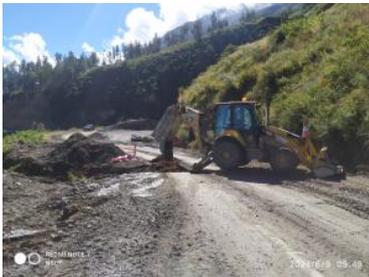
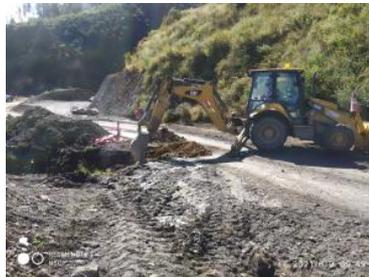
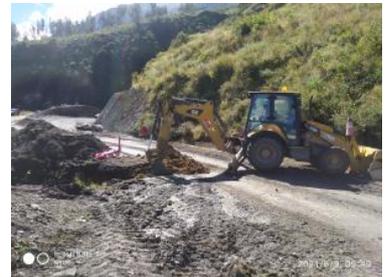
EXCAVACIÓN (LI) PARA ALCANTARILLA TMC  $\varnothing$  36" UBICADO EN EL KM 3+106.98.

MO: 1 CAPATAZ, 1 OPERADOR.  
EM: 1 RETROEXCAVADORA.

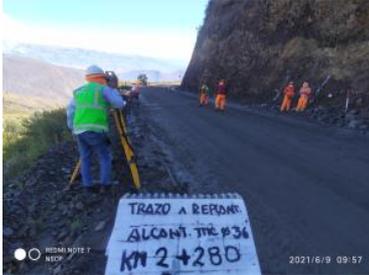
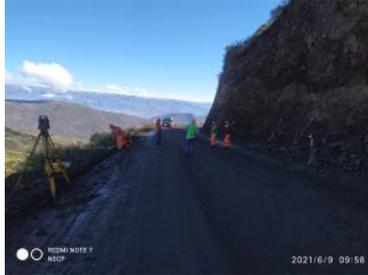
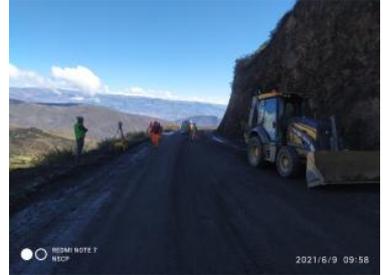
**Actividades:**  
TRAZO Y REPLANTEO PARA LA ALCANTARILLA TMC Ø 36 UBICADO EN EL KM 2+280.  
EXCAVACIÓN (LI)

MO: 1 INGENIERO ESPECIALISTA DE OBRAS DE ARTE DEL CONTRATISTA, 1 TOPOGRAFO, 4 AUXILIARES DE TOPOGRAFIA, 1 CAPATAZ, 1 PEÓN, 1 OPERADOR, 2 VIGÍAS.  
EM: 2 VIBRO COMPACTADORES, 1 RETROEXCAVADORA.

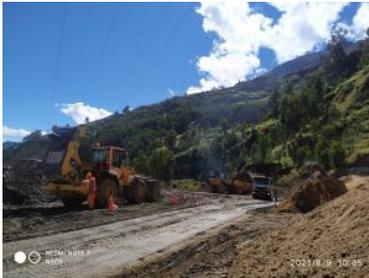
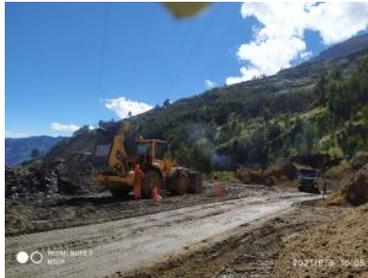
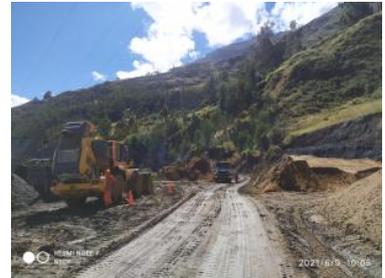
ACOPIO PROVISIONAL KM 1+500.  
-ÁREA DE ZARANDEO PARA OBTENER MATERIAL DE RELLENO Y OVER, MATERIAL ACOPIADO EL KM 0+500 DME N°16.

MO: 1 CAPATAZ, 1 PERSONAL DE PISO, 3 PERADORES, 2 VIGÍAS.  
EM: 1 CARGADOR FRONTAL, 2 VOLQUETES (CON MATERIAL ZARANDEADO PARA RELLENO DEL ACOPIO PROVISIONAL DEL 1+500).

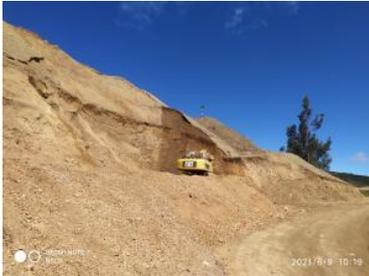
TRANSPORTE DE MATERIAL DE LA CANTERA LLAPO UBICADO EN EL -0.63 KM HACIA EL ÁREA DE ACOPIO DE LA LAGUNA COCHAPAMPA.

MO: 1 CAPATAZ, 1 PERSONAL DE PISO, 2 VIGÍAS, 1 OPERADOR.  
EM: 1 EXCAVADORA SOBRE ORUGA, 3 VOLQUETES.  
-TRASLADO DE MATERIAL A LA LAGUNA COCHAPAMPA

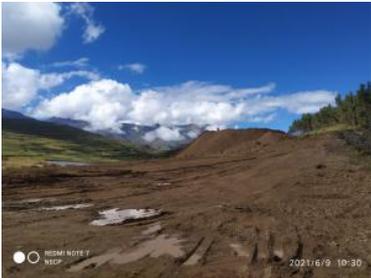
- Transporte de material de la cantera Llapo ubicado en el -0.63 km hacia el área de acopio de la laguna Cochapampa.
- Trabajos de desbroce, excavación y habilitación para el área de lavado, acopio y chancado en Laguna Cochapampa (propiedad privada); es necesario mencionar que estos trabajos se están realizando sin autorización de Supervisión.

**Actividades:**  
 LA LAGUNA COCHAPAMPA (AREA PROYECTADO PARA LAVADO DE ARENA, ACOPIO, ZARANDEO Y CHANCADO).  
 VACIADO DE CONCRETO EN ZAPATA PARA POZA DE LAVADO.

**CDescripcion\_\_\_\_\_:**  
 MO: 1 CAPATAZ, 2 VIGÍAS, 1 OPERADOR. 3 OPERARIOS, 6 PEONES.  
 EM: 1 EXCAVADORA SOBRE ORUGA, 1 MEZCLADORA DE CONCRETO, 2 VOLQUETES.

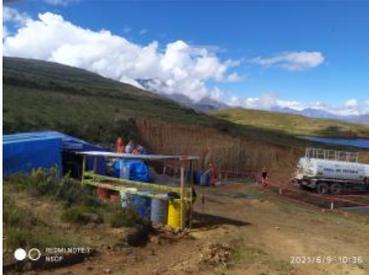
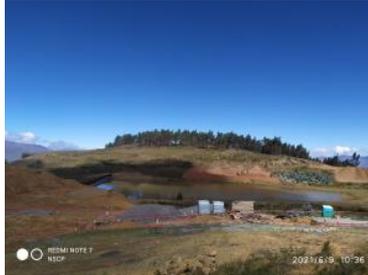
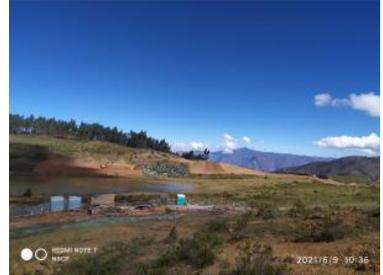
AMPLIACIÓN DE ACCESO PARA LA LAGUNA COCHAPAMPA (AREA PROYECTADO PARA LAVADO DE ARENA, ACOPIO, ZARANDEO Y CHANCADO).  
VACIADO DE CONCRETO EN ZAPATA PARA POZA DE LAVADO.

MO: 1 CAPATAZ, 2 VIGÍAS, 1 OPERADOR. 3 OPERARIOS, 6 PEONES.  
EM: 1 EXCAVADORA SOBRE ORUGA, 1 MEZCLADORA DE CONCRETO, 2 VOLQUETES.

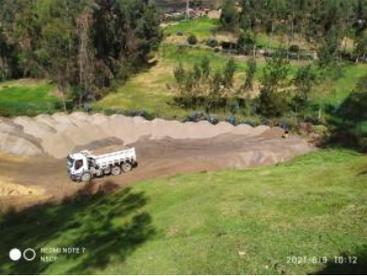
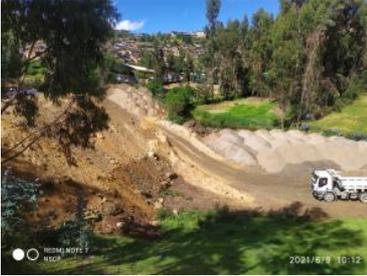
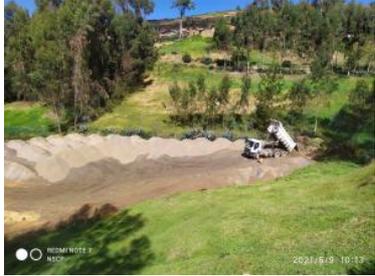
**Actividades:**  
ACOPIO PROVISIONAL EN DME N°16 UBICADO EN EL KM 00+500, DEL MATERIAL ZARANDEADO DEL ACOPIO KM 1+500.

**CDescripcion\_\_\_\_\_:**  
MO: 1 CONTROLADOR, 3 OPERADORES, 2 VIGÍAS.  
EM: 1 CARGADOR FRONTAL, 2 VOLQUETES.  
- 2 VOLQUETE DE MATERIAL ZARANDEADO DEL KM 1+500.

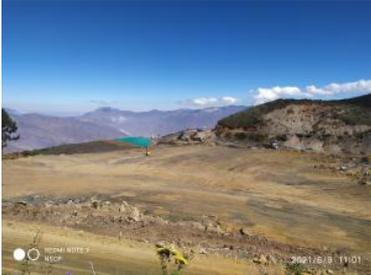
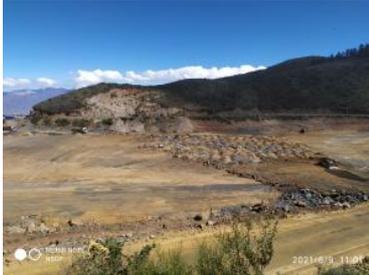
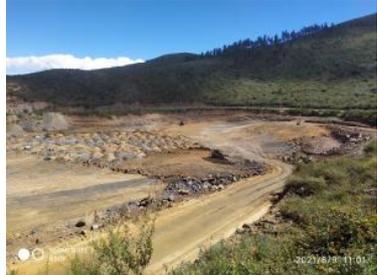
**Actividades:**  
-EXTENDIDO DE MATERIAL, CONFORMACIÓN DE PLATAFORMA EN DME N°01 HUACHASPINA APROBADA EN EL ADICIONAL N°01, UBICADO A -6.7 KM DEL INICIO DEL TRAMO KM 0+000 (TAUCA).

**CDescripcion\_\_\_\_\_:**  
MO: 2 CONTROLADORES, 38 OPERADORES, 2 VIGÍAS.  
EM: 1 TRACTOR SOBRE ORUGA, 35 VOLQUETES, 2 LUMINARIAS, 2 CISTERNAS CON COMBUSTIBLE.

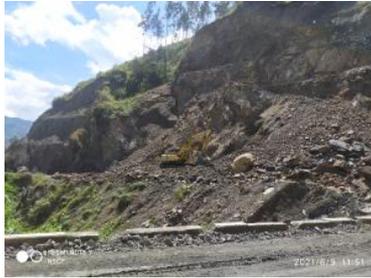
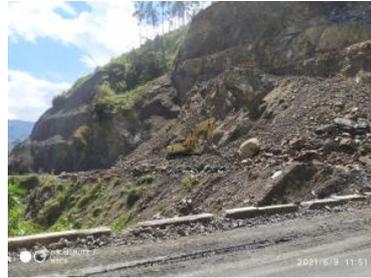
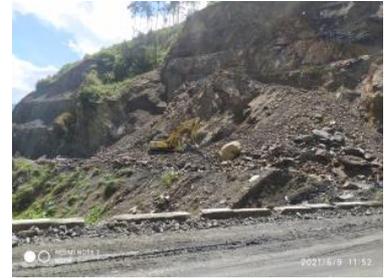
ELIMINACIÓN EN EL KM 7+900.

MO: 1 OFICIAL, 1 PERSONAL DE PÍSO, 6 OPERADORES, 2 VIGÍAS.  
EM: 1 EXCAVADORA SOBRE ORUGA, 5 VOLQUETES.

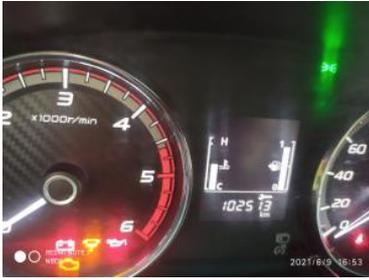
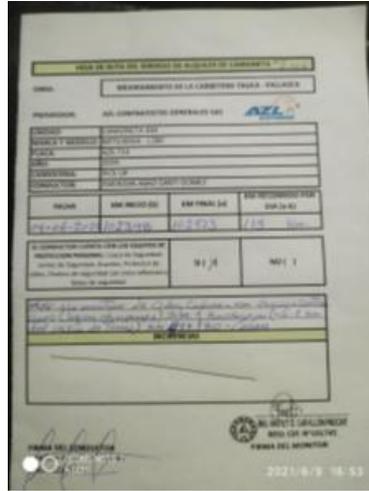
**Actividades:**  
 CONTROL DEL KILOMETRAJE DE LA CAMIONETA.

**CDescripcion\_\_\_\_\_:**  
 CONTROL DEL KILOMETRAJE DE LA CAMIONETA PARA LOS TRABAJOS DE MONITOREO.
