MINISTERIO DE TRANSPORTES Y COMUNICACIONES

BITACORA ELECTRÓNICA DE OBRA

Confirma Bitacora: Si	Nro Informe: 107	Fecha Informe: 10-06-2021	Nombre De La Obra: Carretera Chuquicara-Puente Quiroz – Tauca-Cabana-Huandoval-Pallasca, Tramo: Tauca- Pallasca	Personal Encargado: NATALY SUSI CABALLON PAUCAR
---------------------------------	----------------------------	-------------------------------------	---	---

INFORME DIARIO N°107-2021-MNT. TAUCA-PALLASCA/NSCP

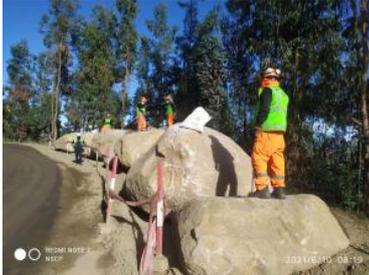
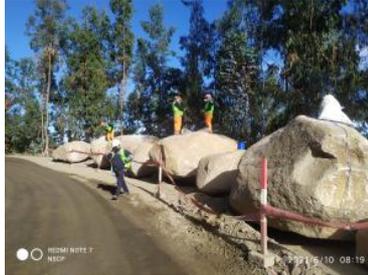
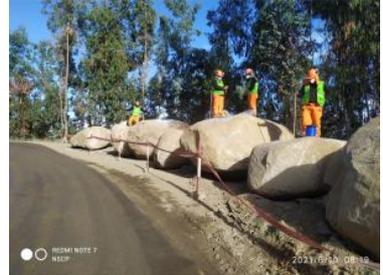
2

Actividades:
VOLADURA EN EL KM 4+650.

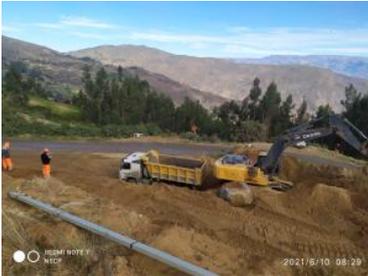
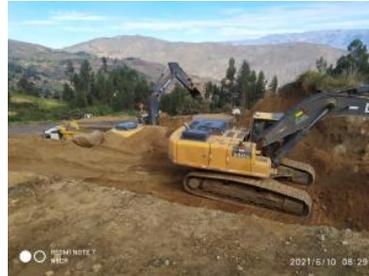
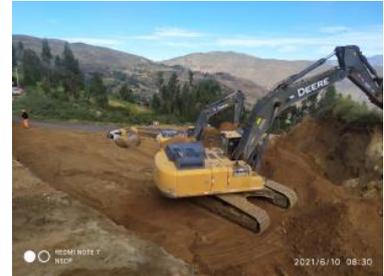
3

CORTE Y ELIMINACIÓN EN EL KM 4+450.

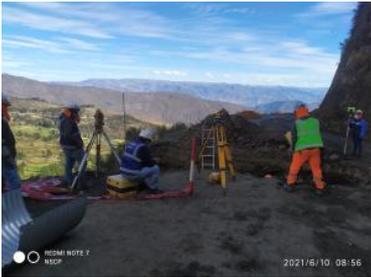
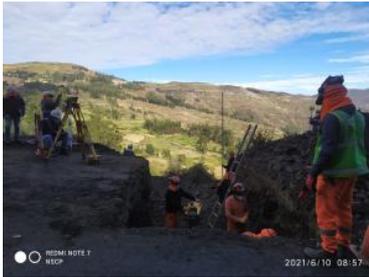
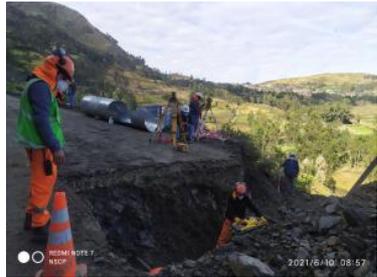
4

Actividades:
NIVELACIÓN DE FONDO DE SUELO, RELLENO Y COMPACTADO PARA LA ALCANTARILLA TMC ø 36 UBICADO EN EL KM 2+280. DENSIDAD DE CAMPO MÉTODO CONO DE ARENA.

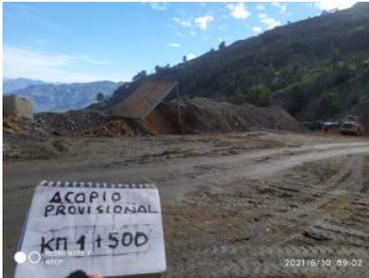
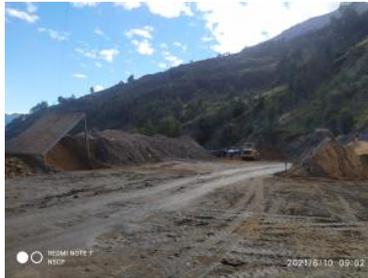
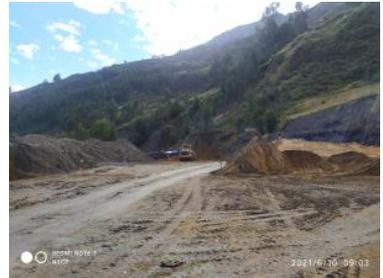
5

ACOPIO PROVISIONAL KM 1+500.
-ÁREA DE ZARANDEO PARA OBTENER MATERIAL DE RELLENO Y OVER, MATERIAL ACOPIADO EL KM 0+500 DME N°16.

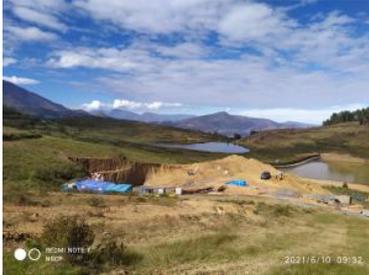
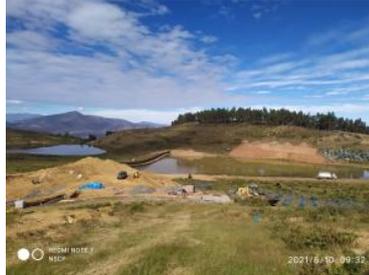
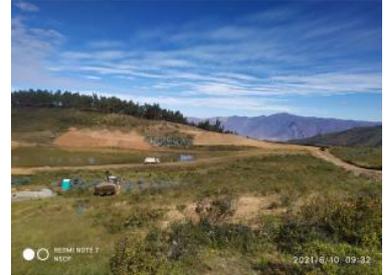
6

- Transporte de material de la cantera Llapo ubicado en el -0.63 km hacia el área de acopio de la laguna Cochapampa.
 - Trabajos de desbroce, excavación y habilitación para el área de lavado, acopio y chancado en Laguna Cochapampa (propiedad privada); es necesario mencionar que estos trabajos se están realizando sin autorización de Supervisión.

LA LAGUNA COCHAPAMPA (AREA PROYECTADO PARA LAVADO DE ARENA, ACOPIO, ZARANDEO Y CHANCADO).
VACIADO DE CONCRETO EN ZAPATA PARA POZA DE LAVADO.

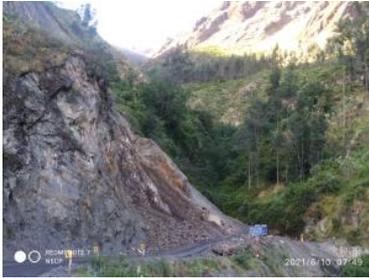
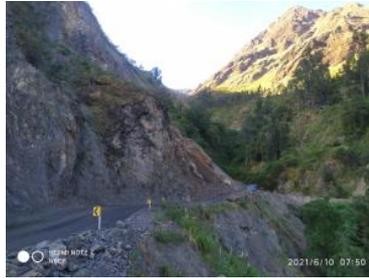
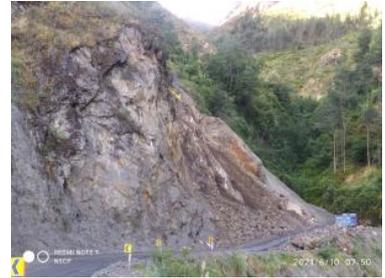
7

Actividades:
 CORTE Y ELIMINACIÓN EN EL KM 7+900.

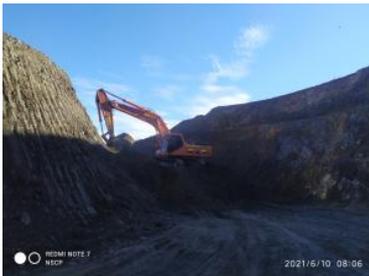
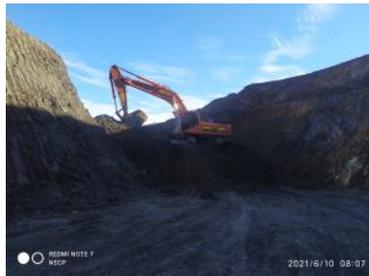
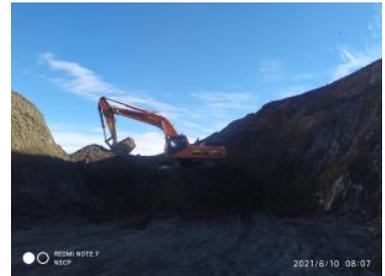
8

Actividades:
 CORTE Y ELIMINACIÓN EN EL KM 7+040 (KM 6+940 - KM 7+040)

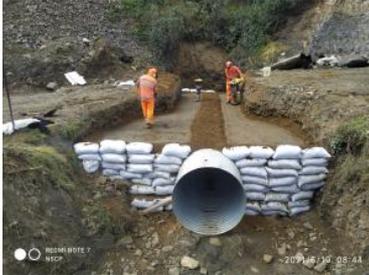
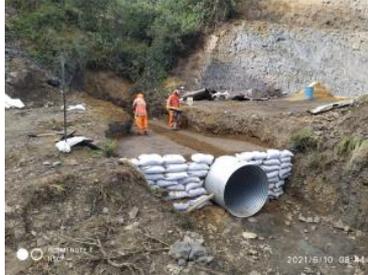
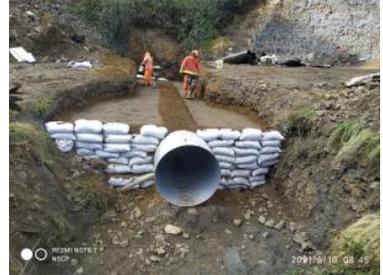
9

Actividades:
RELLENO Y COMPACTADO DE ALCANTARILLA TMC ø 48" UBICADO EN EL KM 3+253.02.
DENSIDAD DE CAMPO MÉTODO CONO DE ARENA.

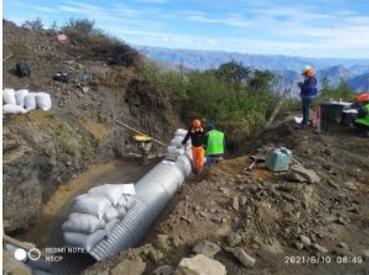
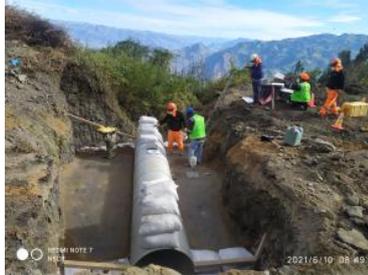
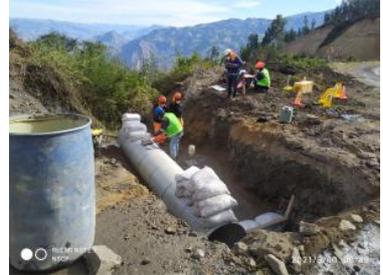
10

RELLENO Y COMPACTADO DE ALCANTARILLA TMC \varnothing 36" UBICADO EN EL KM 3+106.98. DENSIDAD DE CAMPO MÉTODO CONO DE ARENA.

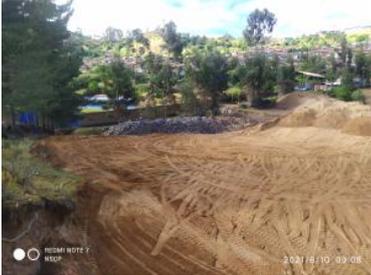
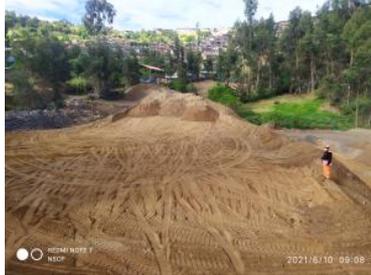
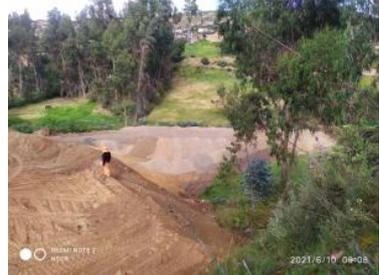
11

Actividades:
ACOPIO PROVISIONAL EN DME N°16 UBICADO EN EL KM 00+500, DEL MATERIAL ZARANDEADO DEL ACOPIO KM 1+500.

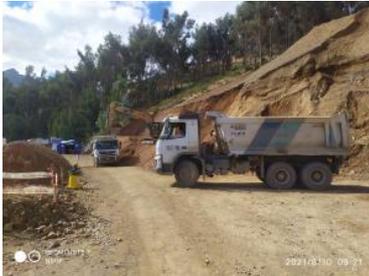
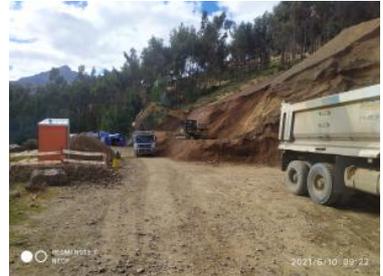
12

TRANSPORTE DE MATERIAL DE LA CANTERA LLAPO UBICADO EN EL -0.63 KM HACIA EL ÁREA DE ACOPIO DE LA LAGUNA COCHAPAMPA.

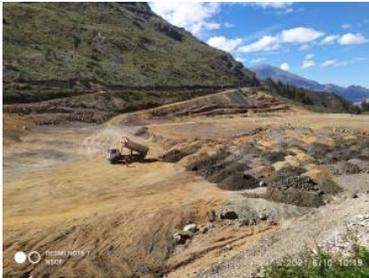
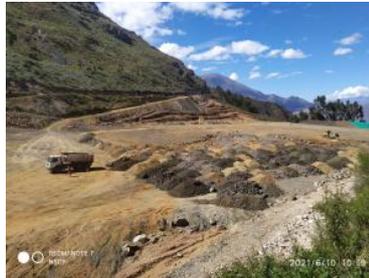
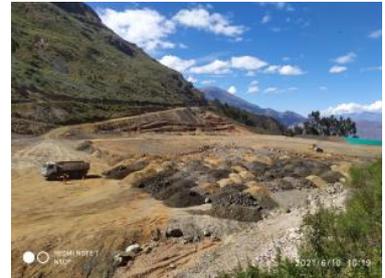
13

-EXTENDIDO DE MATERIAL, CONFORMACIÓN DE PLATAFORMA EN DME N°01 HUACHASPINA APROBADA EN EL ADICIONAL N°01, UBICADO A -6.7 KM DEL INICIO DEL TRAMO KM 0+000 (TAUCA).

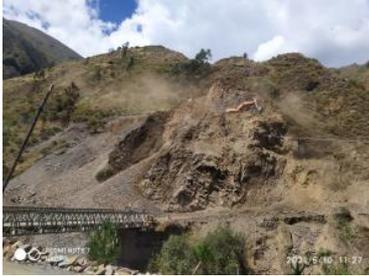
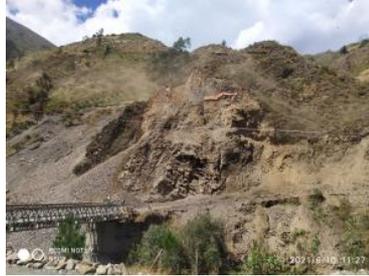
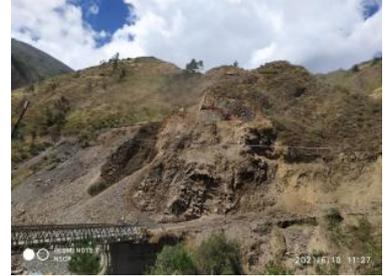
14

Actividades:
CORTE Y ELIMINACIÓN EN EL KM 11+ 495

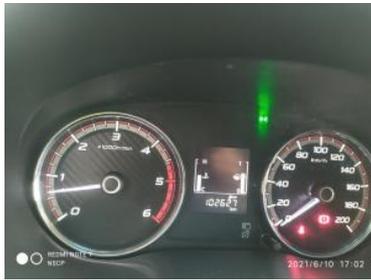
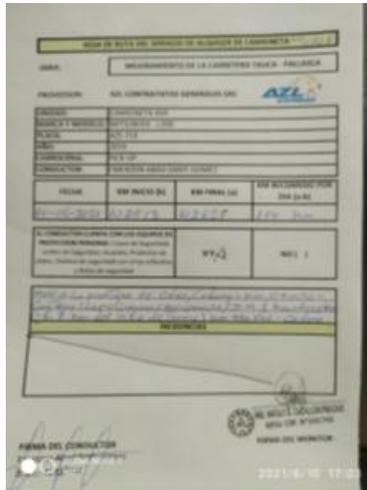
15

CDescripcion_____:
 CONTROL DEL KILOMETRAJE DE LA CAMIONETA PARA LOS TRABAJOS DE MONITOREO.

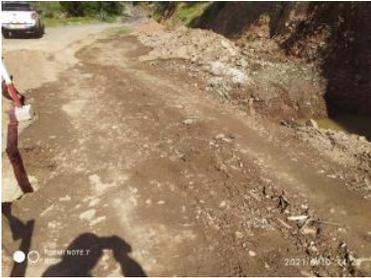
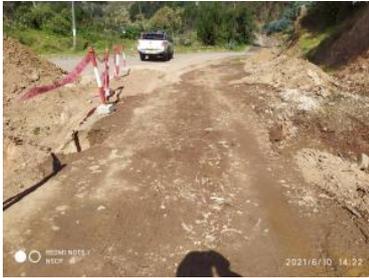
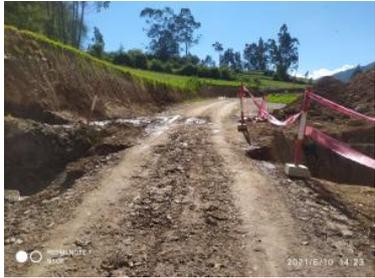
16 **CDescripcion_____:**
-SOCAVACIÓN DE LA PLATAFORMA DE LA VÍA.

Actividades:
SE APRECIA QUE, A FALTA DE MANTENIMIENTO A LOS CANALES LAS AGUAS ESTAN SOCAVANDO LA PLATAFORMA EN EL KM 33+250.

- Se recomienda a la Supervisión “HOB CONSULTORES SA” y al contratista “Consortio ICC” realizar mayores controles de seguridad en campo, implementar señalizaciones en todo el tramo; realizar mayor mantenimiento vial en todo el tramo, así mismo coordinar y mayor presencia del personal de seguridad ante el inicio de los trabajos de perforación para las actividades de voladura, y actividad de voladura se realizará previa autorización de la supervisión al plan presentada por el contratista; por otra parte se recomienda incrementar iluminación y mayor control de seguridad en trabajos nocturnos (7pm-4am).

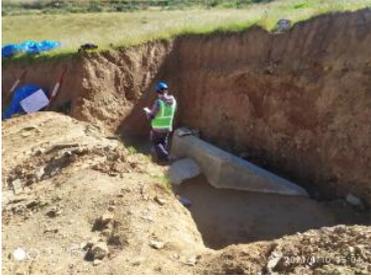
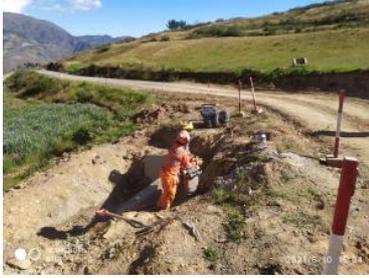
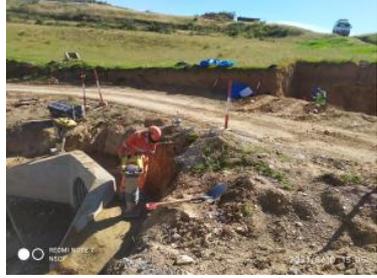
17

Actividades:
RELLENO Y COMPACTADO DE CABEZAL DE ENTRADA Y SALIDA DE ALCANTARILLA TMC \varnothing 36" UBICADO EN EL KM 48+528.79. DENSIDAD DE CAMPO MÉTODO CONO DE ARENA.

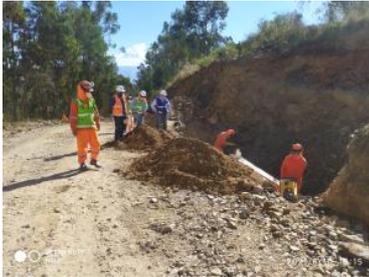
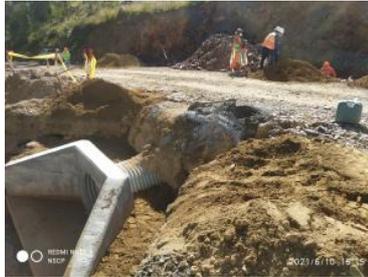
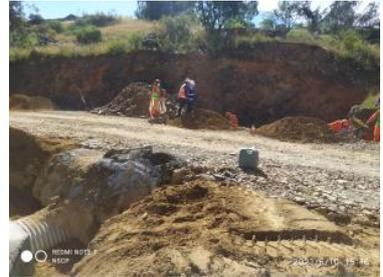
18

RELLENO Y COMPACTADO DE CABEZAL DE ENTRADA Y SALIDA DE ALCANTARILLA TMC \varnothing 36" UBICADO EN EL KM 47+386.67. DENSIDAD DE CAMPO MÉTODO CONO DE ARENA.
