BITACORA ELECTRÓNICA DE OBRA

Confirma Bitacora: Si	Nro Informe: 158	Fecha Informe: 10-06-2021	Nombre De La Obra: Corredor vial Lima-Canta-Huayllay-Dv. Cochamarca-Emp. PE 3N Obras de Rehabilitación y Mejoramiento	Personal Encargado: M A N U E L J A V I E R FLORENCIO RADO
---------------------------------	----------------------------	-------------------------------------	---	--

SALDO DE OBRA INICIAL (OI): TRAMO 2: CANTA – HUAYLLAY DEL MEJORAMIENTO, REHABILITACIÓN Y CONSERVACIÓN POR NIVELES DE SERVICIO Y OPERACIÓN DEL CORREDOR VIAL, LIMA – CANTA – HUAYLLAY – DV. COCHAMARCA – EMP.PE 3N
CONTRATISTA: CHINA ROAD AND BRIDGE CORPORATION SUCURSAL PERU (CONTRATO N° 103-2019-MTC/20)
SUPERVISOR: CONSORCIO CESEL - CAL Y MAYOR (CONTRATO DE CONSULTORIA DE OBRA N° 077-2014-MTC/20)

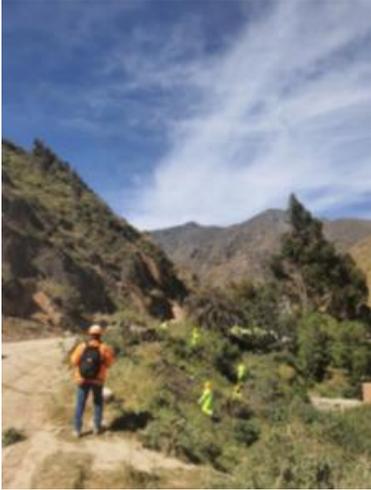
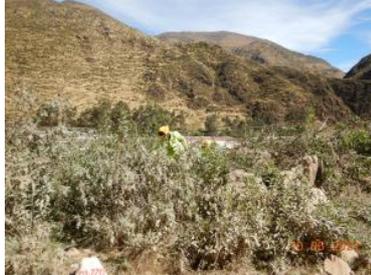
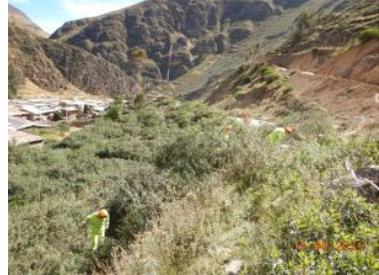
1

Actividades:
OBRA INICIAL (OI): TRAMO 2: CANTA - HUAYLLAY
SECTOR ENTRE LAS PROGRESIVAS DEL KM 21+680
DESBROCE Y LIMPIEZA EN ZONAS NO BOSCOSAS

CDescripcion _____:
SE CONSTATÓ LA EJECUCIÓN DE TRABAJOS Y ACTIVIDADES DE DESBROCE Y LIMPIEZA EN ZONAS NO BOSCOSAS ENTRE LAS PROGRESIVAS DEL KM 21+680, CON LA PARTICIPACIÓN DE CINCO TRABAJADORES, HERRAMIENTAS MANUALES, UN CAPATAZ

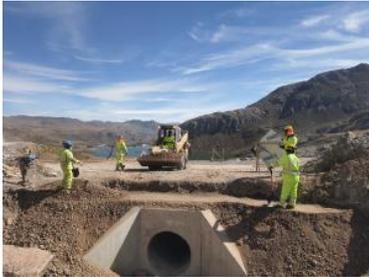
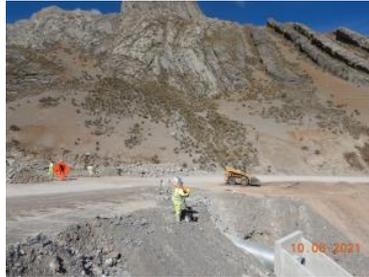
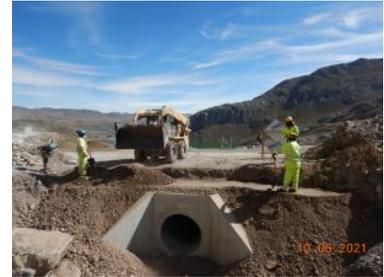
2

Actividades:
OBRA INICIAL (OI): TRAMO 2: CANTA - HUAYLLAY
SECTOR ENTRE LAS PROGRESIVAS DEL KM 38+198
RELLENO PARA ESTRUCTURAS

CDescripcion _____:
SE CONSTATÓ LA EJECUCIÓN DE TRABAJOS Y ACTIVIDADES DE RELLENO PARA ESTRUCTURAS PARA LA ALCANTARILLA TMC LOCALIZADO ENTRE LAS PROGRESIVAS DEL KM 38+198, CON LA PARTICIPACION DE TRES TRABAJADORES, HERRAMIENTAS, UNIDAD BOB CAT CON SU OPERADOR Y EQUIPOS VIBROAPISONADOR.

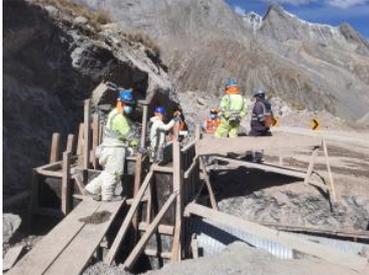
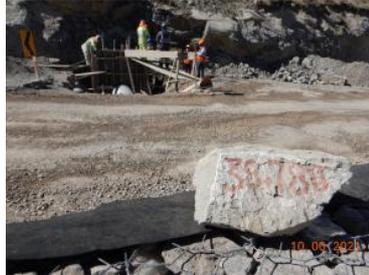
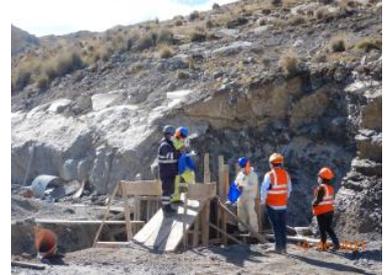
3

OBRA INICIAL (OI): TRAMO 2: CANTA - HUAYLLAY
SECTOR ENTRE LAS PROGRESIVAS DEL KM 38+780
ENCOFRADO Y DESENCOFRADO

SE CONSTATÓ LA EJECUCIÓN DE ACTIVIDADES Y TRABAJOS DE ENCOFRADO Y DESENCOFRADO PARA LA ALCANTARILLA TMC LOCALIZADO ENTRE LAS PROGRESIVAS DEL KM 38+780 CON TRES TRABAJADORES, MATERIALES, HERRAMIENTAS, UN CAPATAZ Y DOS VIGIAS.

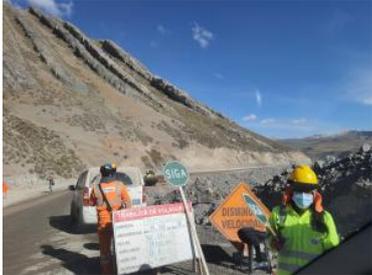
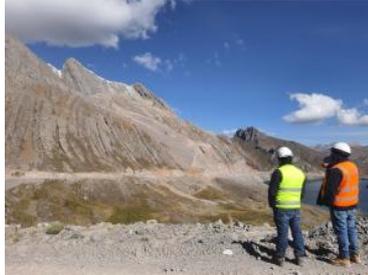
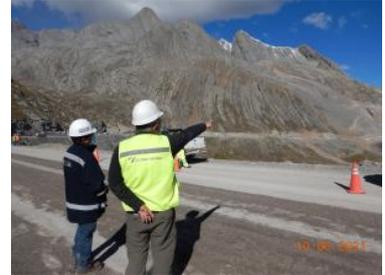
4

Actividades:
OBRA INICIAL (OI): TRAMO 2: CANTA - HUAYLLAY
INSPECCIÓN EN CAMPO POR ESPECIALISTAS EN SEGURIDAD Y GEOLOGIA DE PROVIAS NACIONAL

CDescripcion_____:
SE DEJA CONSTANCIA QUE EL DIA DE HOY SE REALIZÓ UNA INSPECCIÓN EN CAMPO EN EL SECTOR DE LA CANTERA DEL KM 37+500 LADO DERECHO POR LOS ESPECIALISTAS EN SEGURIDAD Y SALUD Y GEOLOGIA Y GEOTECNIA DE PROVIAS NACIONAL.

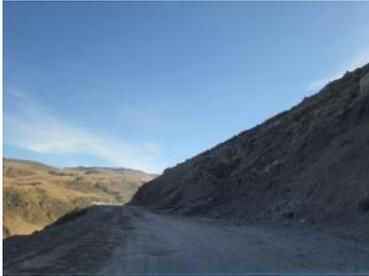
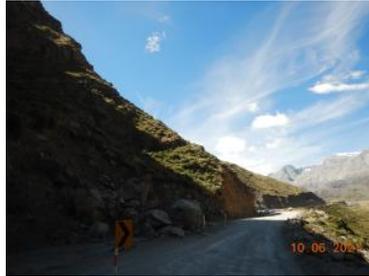
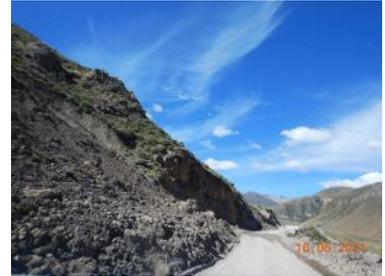
5

Actividades:
OBRA INICIAL (OI): TRAMO 2: CANTA - HUAYLLAY
SECTOR ENTRE LAS PROGRESIVAS DEL KM 25+000 AL KM 35+000

Se recomienda solicitar tanto a la empresa contratista como a la Supervisión el tratamiento para minimizar los riesgos de accidentes del tránsito vehicular por la causal de presencia de huecos y baches en el tramo del Km 25 al Km 35 y ocurrencia de derrumbes y deterioro del pavimento terminado por las denominadas fallas geológicas en el tramo del Km 0 al Km 20 del tramo Canta – Huayllay.

SE RECOMIENDA A LA ADMINISTRACIÓN DEL CONTRATO DE OBRA DAR PRIORIDAD AL TRAMITE DE LA ADVERTENCIA ANTICIPADA N° 02 RELACIONADA A LAS ALTERNATIVAS PROPUESTAS TANTO DE LA SUPERVISIÓN COMO LA DEL CONTRATISTA PARA EL TRATAMIENTO DE LA BASE IMPRIMADA YA EXISTENTE DEL TRAMO DEL KM 25+000 AL KM 35+000, DADO QUE A LA FECHA SE MANTIENE EL DETERIORO POR SU ANTIGÜEDAD Y AFECTACIÓN DE LAS AGUAS SUPERFICIALES, GENERANDO UN RIESGO DE ACCIDENTES PARA EL TRANSITO VEHICULAR. ASIMISMO TENER EN CUENTA SOLICITAR A LA SUPERVISIÓN Y CONTRATISTA SU ESTADO SITUACIONAL POR EL RIESGO DE DERRUMBES Y CAIDAS DE ROCAS.

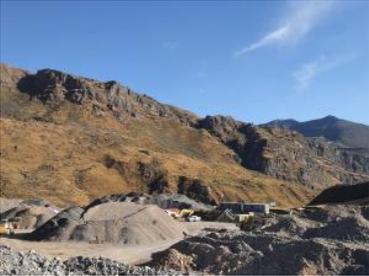
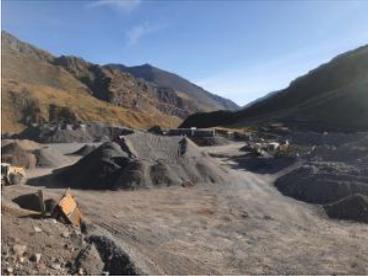
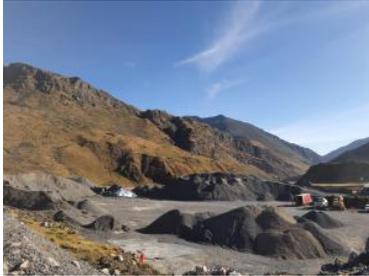
6

Actividades:
OBRA INICIAL (OI): TRAMO 2: CANTA - HUAYLLAY
PLANTA CHANCADORA ENTRE LAS PROGRESIVAS DEL KM 29+700

CDescripcion _____:
SE RECOMIENDA A LA ADMINISTRACIÓN DEL CONTRATO DE OBRA DAR PRIORIDAD A REITERAR TANTO A LA SUPERVISIÓN COMO LA CONTRATISTA RESPECTO A LAS ALTERNATIVAS DE SOLUCION PARA EL PARA EL TRATAMIENTO DE LOS ACOPIOS DE MATERIALES PRODUCIDOS POR EL ANTERIOR CONTRATISTA CONSORCIO VIAL HUAYLLAY EN SU PERIODO 2015-2017, DADO QUE EL CONTRATISTA CRBC VIENE RECLAMANDO FALTA DE CAPACIDAD DE USO PARA ACOPIO EN LA PLANTA CHANCADORA DEL KM 29+700.

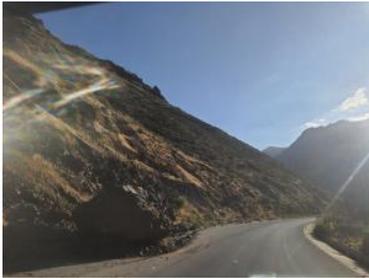
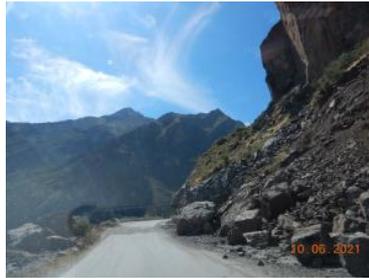
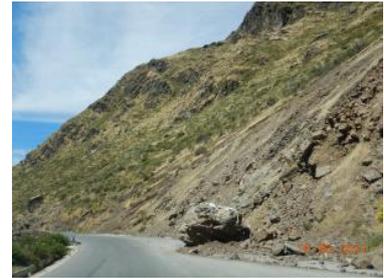
7

Actividades:
OBRA INICIAL (OI): TRAMO 2: CANTA - HUAYLLAY
SECTOR ENTRE LAS PROGRESIVAS DEL KM 0+000 AL KM 20+000
RIESGO DE CAIDAS DE ROCAS Y DERRUMBES

SE RECOMIENDA A LA ADMINISTRACIÓN DE CONTRATO DE OBRA, SOLICITAR TANTO A LA EMPRESA CONTRATISTA COMO A LA EMPRESA SUPERVISORA INFORMAR EL ESTADO SITUACIONAL DEL TRAMO DEL KM 0+000 AL KM 20+000 POR LA NECESIDAD DE MANTENER LA SEGURIDAD VIAL Y LA DURABILIDAD DE LA INFRAESTRUCTURA YA EXISTENTE (CUNETAS, CARPETA ASFÁLTICA), DADO QUE SE VIENEN GENERANDO DERRUMBES CON EL RIESGO DE CAÍDAS DE ROCAS EN VARIOS SECTORES DEL TRAMO DEL KM 0+000 AL KM 20+000.

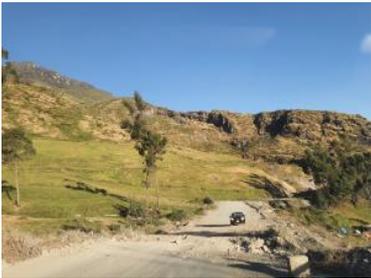
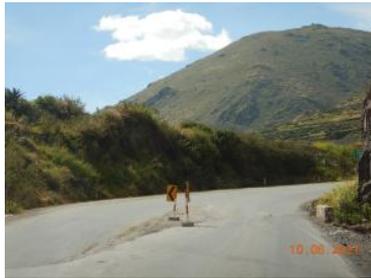
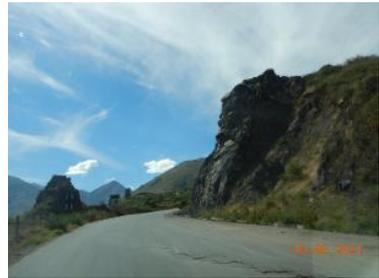
8

Actividades:
OBRA INICIAL (OI): TRAMO 2: CANTA - HUAYLLAY
SECTOR ENTRE LAS PROGRESIVAS DEL KM 0+000 AL KM 20+000
TRABAJOS REALIZADOS POR EL ANTERIOR CONTRATISTA

CDescripcion _____ :
SE RECOMIENDA A LA ENTIDAD SOLICITAR CON PRIORIDAD TANTO A LA SUPERVISIÓN DE OBRA Y A LA EMPRESA CONTRATISTA CRBC PARA LA EVALUACIÓN DE PUNTOS CRITICOS DEL TRAMO DEL KM 0+000 AL KM 20+000 POR LA NECESIDAD DE MANTENER LA SEGURIDAD VIAL SOBRE LA INFRAESTRUCTURA YA EXISTENTE Y MANTENER LA TRANSITABILIDAD DE LA VIA, DADO QUE SE VIENEN GENERANDO DETERIOROS DE LA PLATAFORMA DE CARPETA ASFALTICA POR LAS SUPUESTAS FALLAS GEOLOGICAS EN VARIOS SECTORES DEL TRAMO DEL KM 0+000 AL KM 20+000, TRABAJOS EJECUTADOS POR EL ANTERIOR CONTRATISTA CONSORCIO VIAL HUAYLLAY EN SU PERIODO DE CONTRATO DEL 2015 – 2017.
