## BITACORA ELECTRÓNICA DE OBRA

OBRA: MEJORAMIENTO DE LA CARRETERA OYON - AMBO TRAMO 2 DESVIO CERRO DE PASCO DESVIO CHACAYAN

TRAMO 2 progresiva km. 181+000 a la progresiva km. 230+000

Visita de monitoreo desde la Ciudad de Yanahuanca progresiva km. 214+500 hasta la progresiva Km. 181+000 (Desvio Cerro de Pasco)

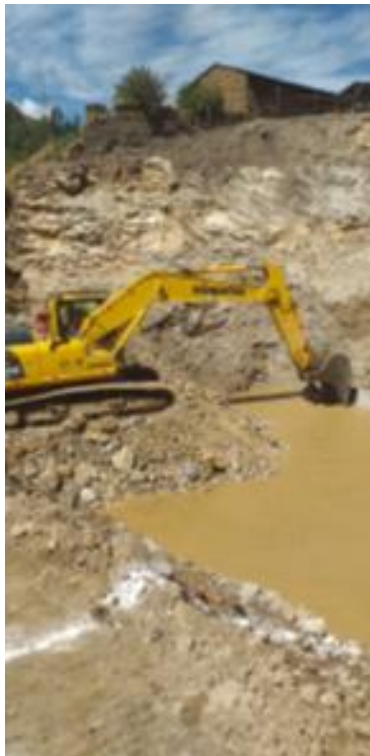
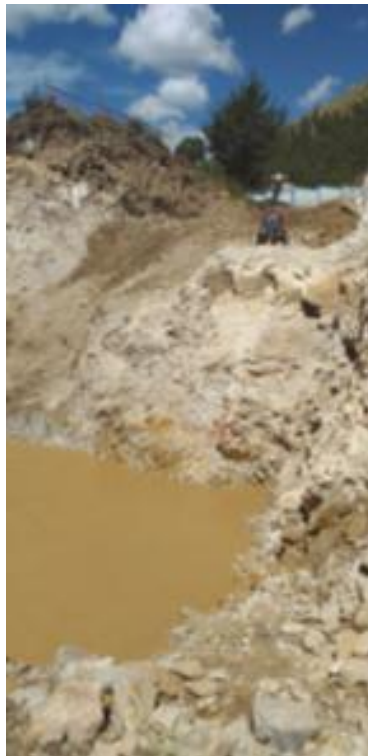
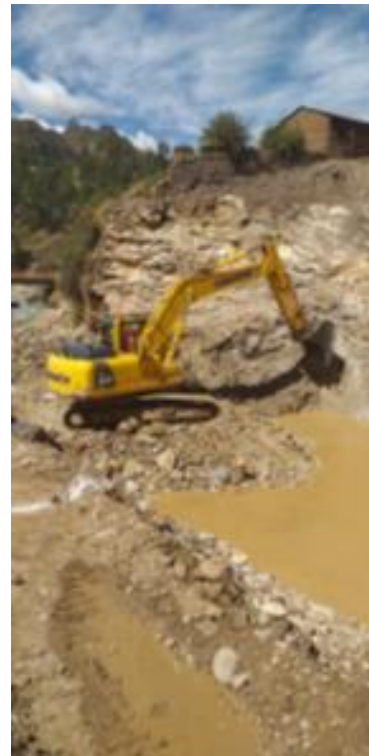
PROGRESIVA KM. 204+926

En la progresiva km. 204+926 se realiza la excavación para la construcción del cimiento ( lado derecho ) del futuro Puente Grau. Se utiliza una excavadora de oruga, trabajan : 1 capataz, 1 operador.

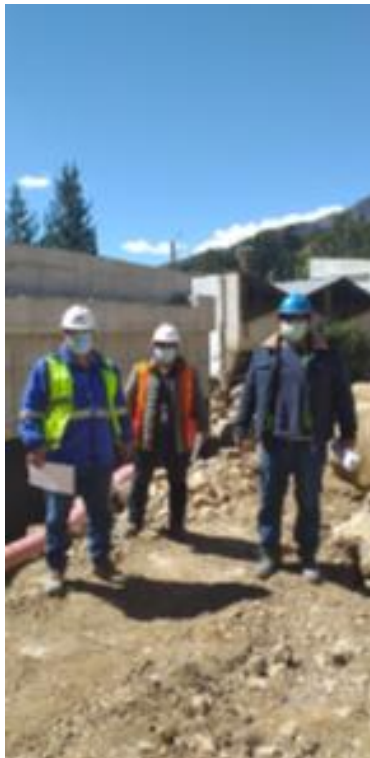
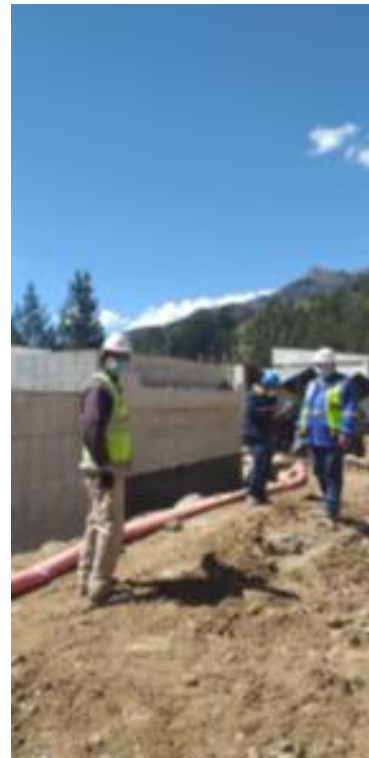
PROGRESIVA KM. 204+926

En la progresiva KM. 204+926 se realiza la visita in situ de constatación de mayores metrados ejecutados en el mes de ABRIL 2021 . La visita se realiza con el acompañamiento de representantes de la Supervisión : Ing. Victor Ariza ( Especialista en costos y valorizaciones) y Contratista: Ing. Carlos Vallenias ( especialista en administración de contratos) , plenamente autorizados por el Jefe de Supervisión y residente, respectivamente., se verificó in situ y en gabinete ( metrados por valorizar) la ejecución de actividades de excavación y transportes ejecutados durante el mes de abril 2021.

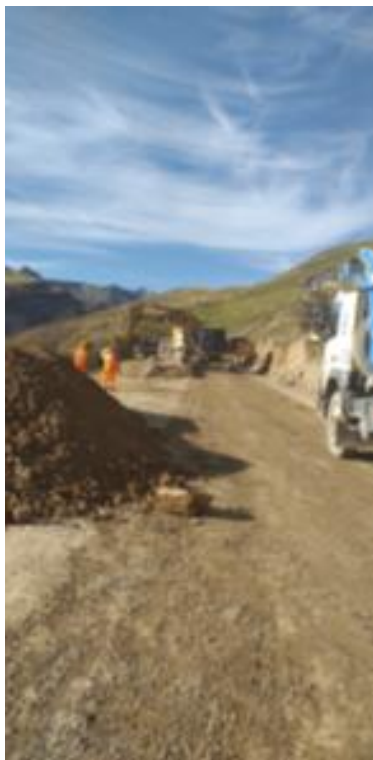
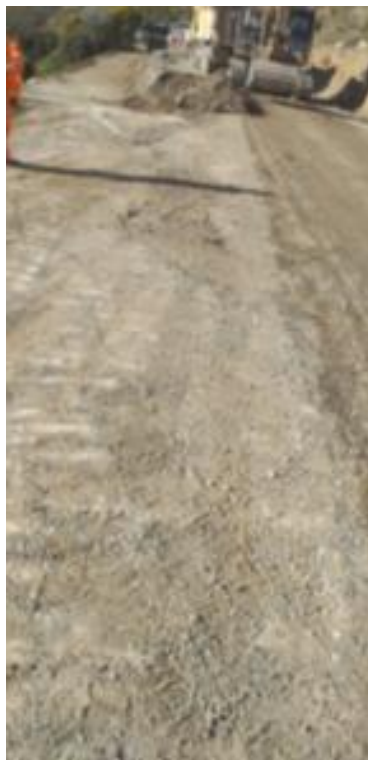
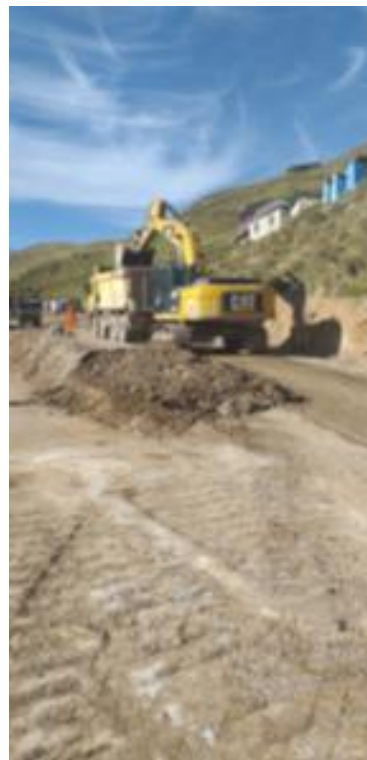
PROGRESIVA KM. 192+580

En la progresiva Km. 192+580 se realiza la excavación de explanaciones en material común. Se utiliza una excavadora de oruga, trabajan: 1 capataz, 1 operador 2 vigías, 2 obreros.

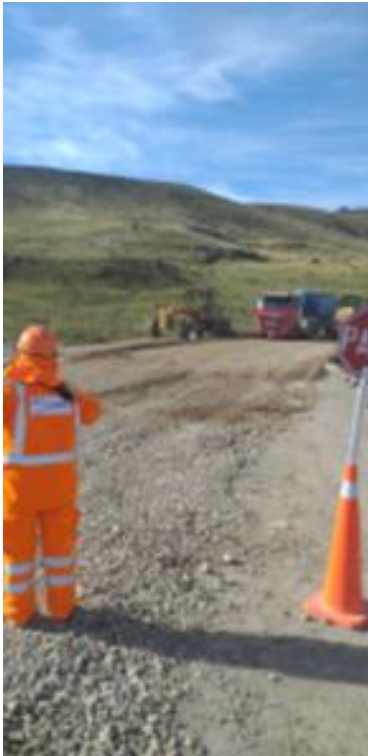
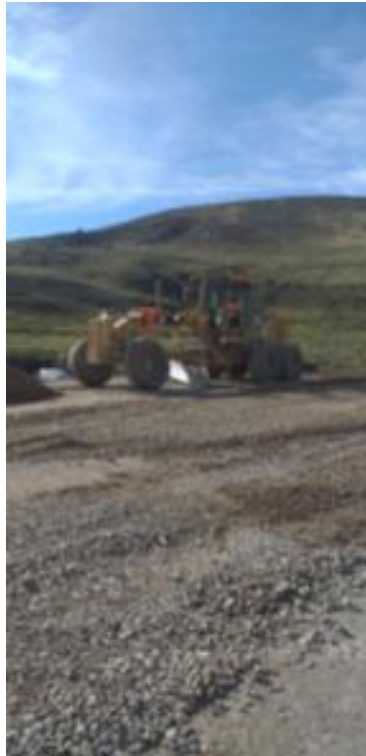
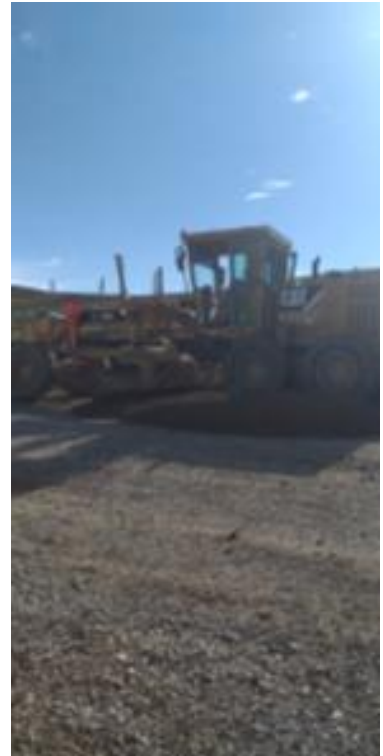
En la progresiva KM. 185+090 se realiza la conformación de terraplenes, Se utiliza una motoniveladora, una compactadora de rodillo, un camión cisterna. Trabajan: 1 capataz, 2 operadores, 1 chofer , 2 vigías.

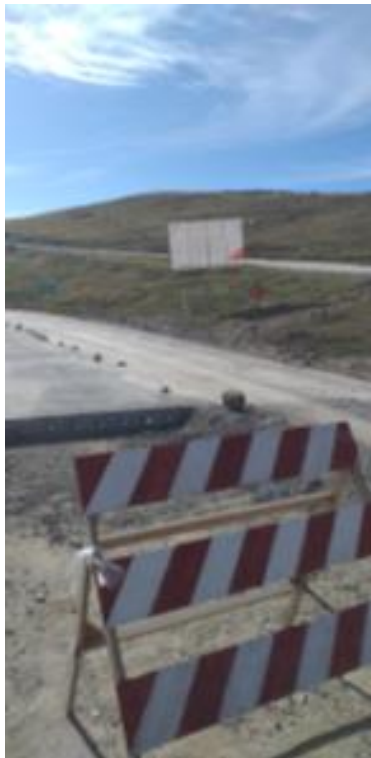
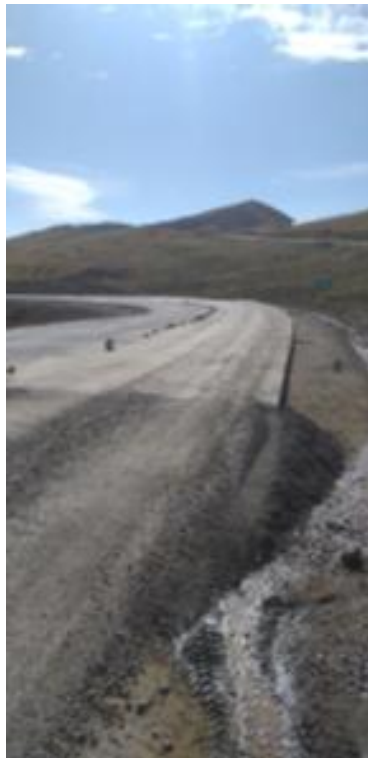
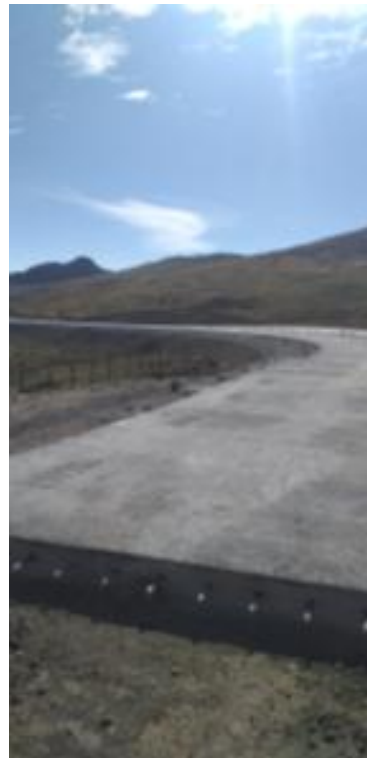
En la progresiva KM. 181+100 se realiza visita de monitoreo al inicio del tramo II , donde desde la progresiva km. 181+000 a km. 181+100 todavia continua sin pavimento de concreto. A partir de la progresiva 181+000 a 182+000 aproximadamente, se ha realizado la pavimentación de toda la via, con concreto hidráulico.

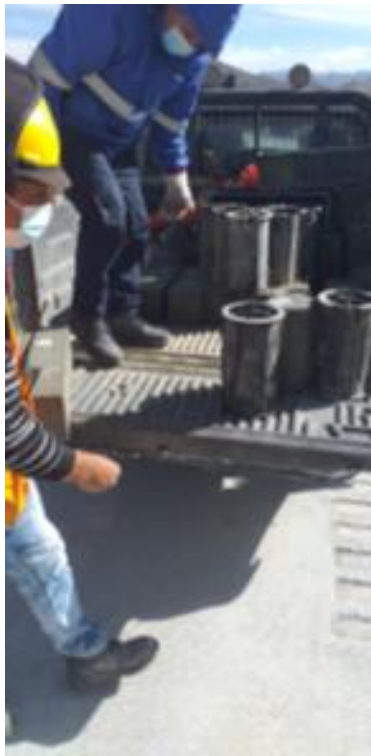
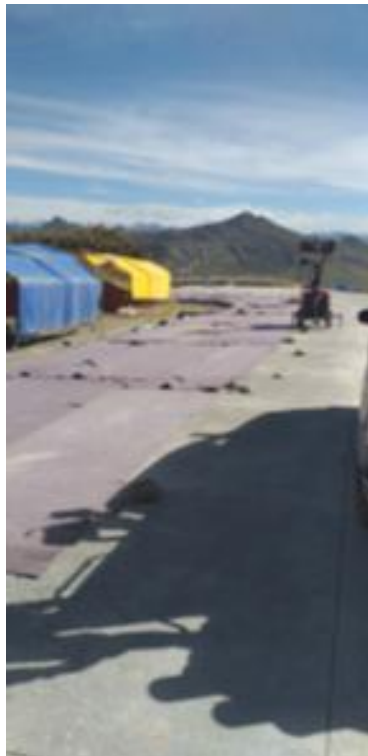
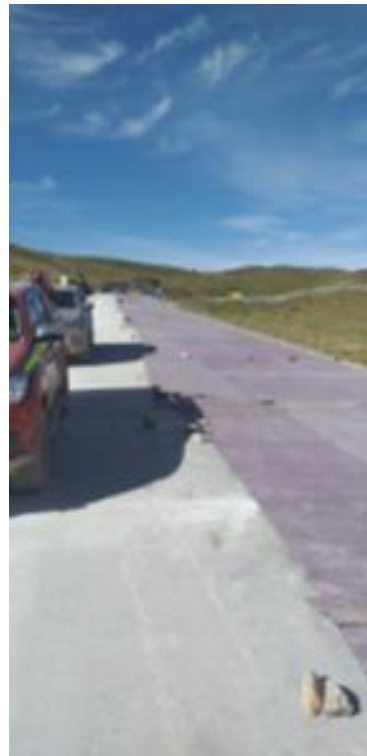
PROGRESIVA KM. 181+930

En la progresiva km. 181+930 a 182+070 se verifica la ejecución de pavimento de concreto hidráulico ejecutado con pavimentadora ( lado izquierdo) , se han realizado toma cilíndricas de muestras para los ensayos a compresión y tomas prismáticas, para los ensayos de flexo compresión.

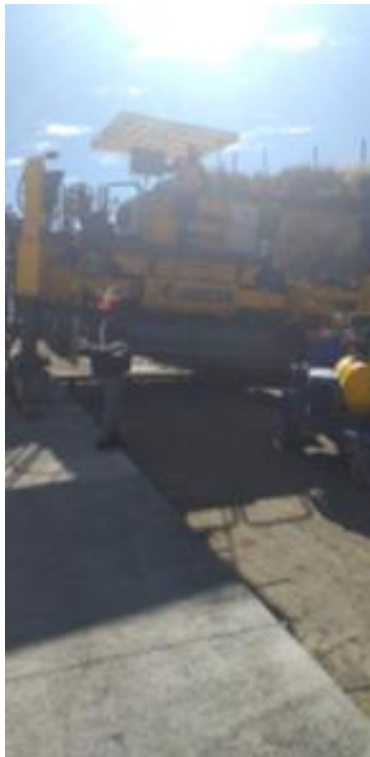
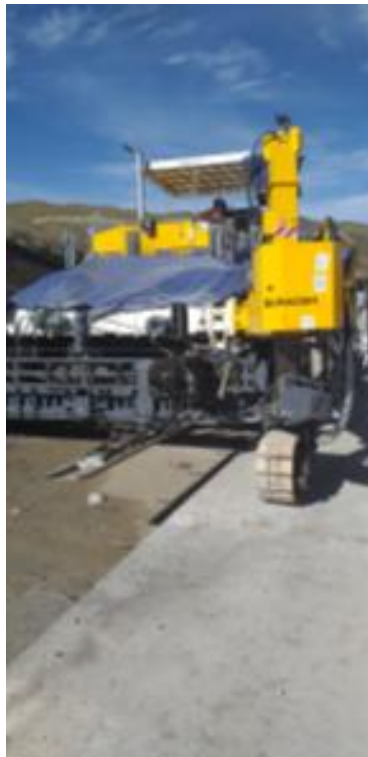
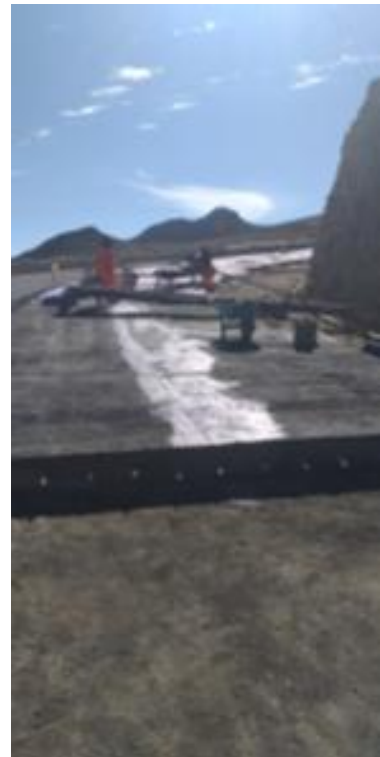
PROGRESIVA KM. 182+070

En la progresiva km. 182+070 hacia adelante se prepara el inicio de actividades para la ejecución de pavimento de concreto hidráulico con pavimentadora (lado izquierdo), se realizan actividades de preparación de terreno, revisión y preparación de la pavimentadora, limpieza de refuerzos metálicos. Se utiliza una pavimentadora, una retroexcavadora, un camion cisterna, trabajan: 1 capataz, 6 operadores de pavimentadora, 1 operador de retroexcavadora, 20 obreros, 2 vigías.

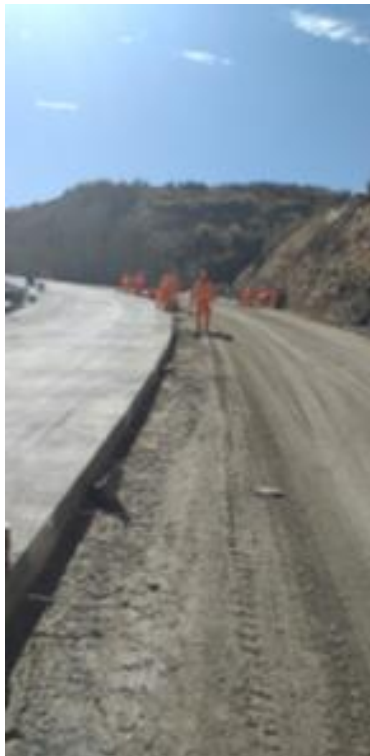
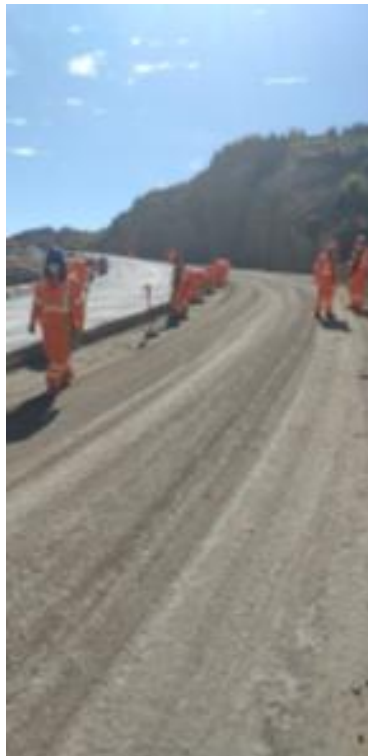
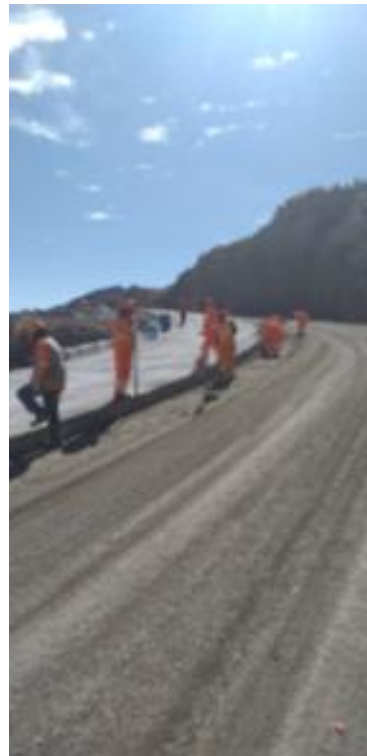
PROGRESIVA KM. 182+320 se verifica la construcción de pavimento de concreto ( lado derecho ) . se realiza labores de limpieza de la superficie en el lado izquierdo, colocación de anticorrosivo a los refuerzos metálicos, colocación de guías para la pavimentadora. trabajan 1 capataz, 20 obreros.

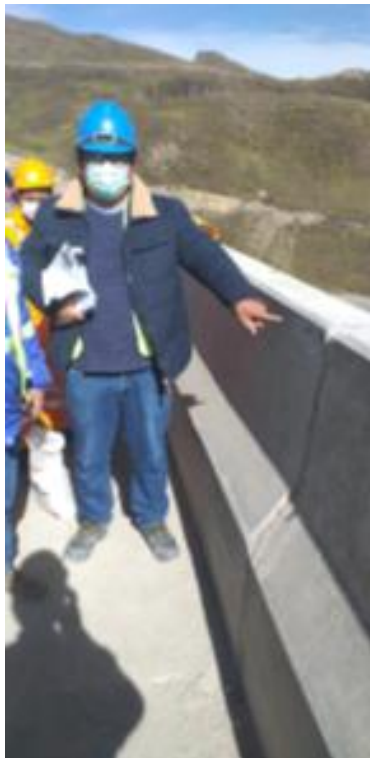
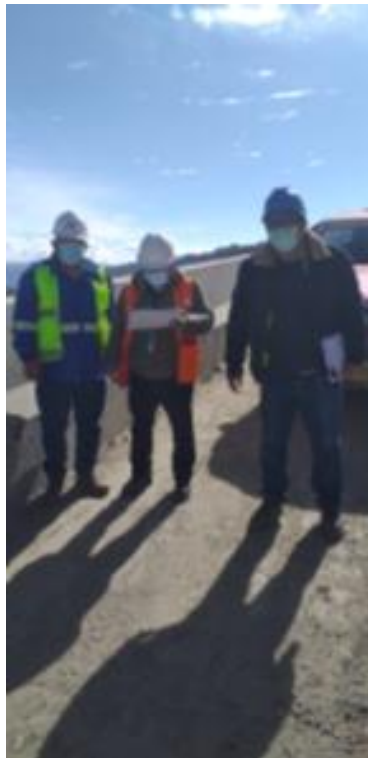
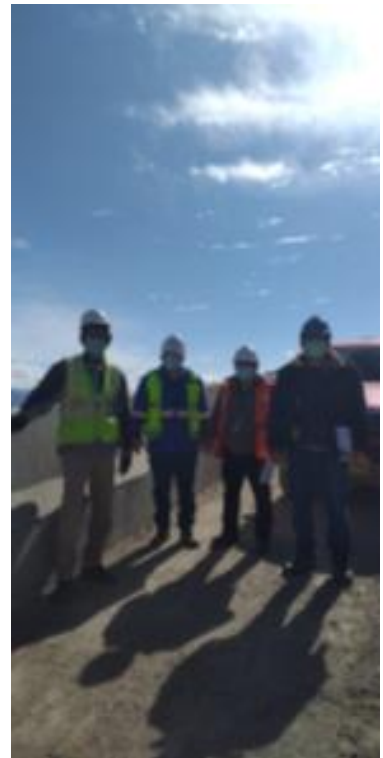
PROGRESIVAS KM. 182+385 a 182+405

En la progresiva KM. 182+385 A 182+405 se realiza la visita de constatación de mayores metrados ejecutados en el mes de ABRIL 2021 . La visita se realiza con el acompañamiento de representantes de la Supervisión : Ing. Victor Ariza ( Especialista en costos y valorizaciones) y Contratista: Ing. Carlos Vallenias ( especialista en administración de contratos) , plenamente autorizados por el Jefe de Supervisión y Residente, respectivamente., se verificó in situ y en gabinete ( metrados por valorizar) la ejecución de los mismos.

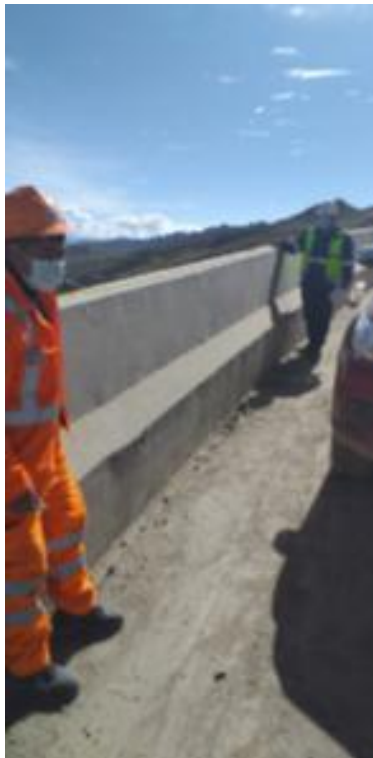
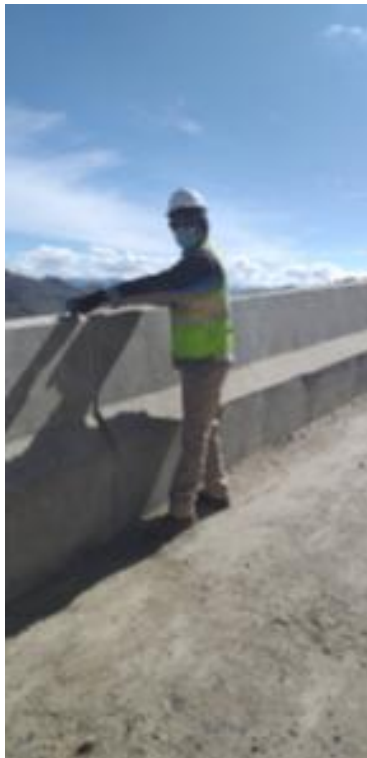
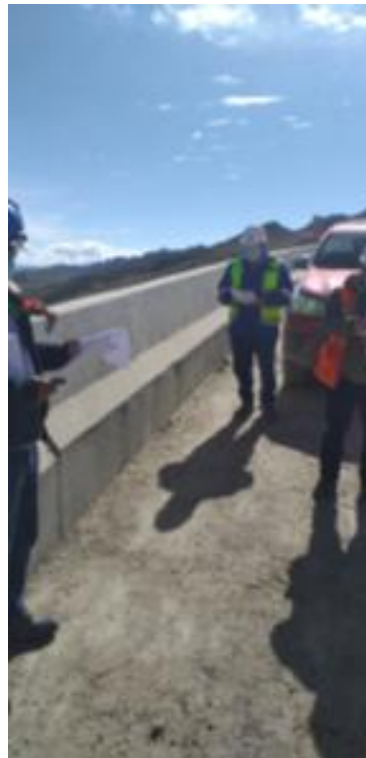
PROGRESIVAS KM. 182+385 a 182+405

En la progresiva KM. 182+385 a Km. 182+405 se realiza la visita in situ de constatación de mayores metrados ejecutados en el mes de ABRIL 2021 . La visita se realiza con el acompañamiento de representantes de la Supervisión : Ing. Victor Ariza ( Especialista en costos y valorizaciones) y Contratista: Ing. Carlos Vallenias ( especialista en administración de contratos) , plenamente autorizados por el Jefe de Supervisión y Residente, respectivamente., se midió in situ la longitud total de barrera de seguridad de concreto ejecutado.

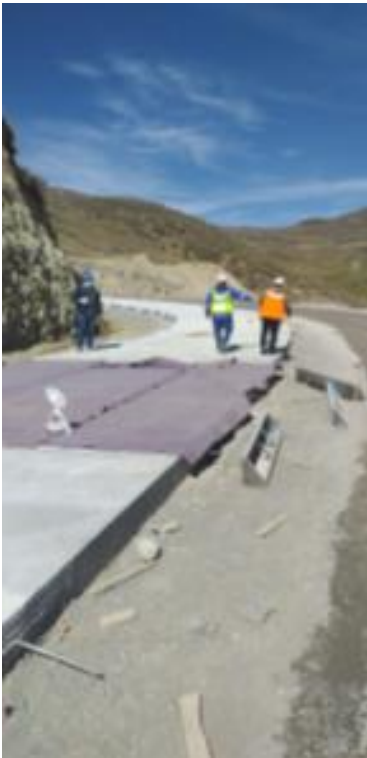
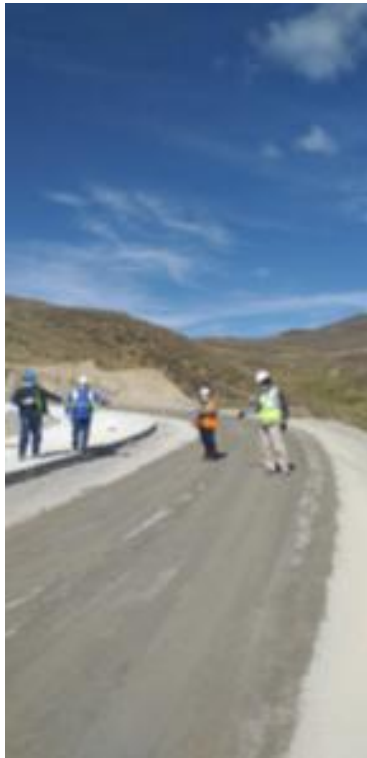
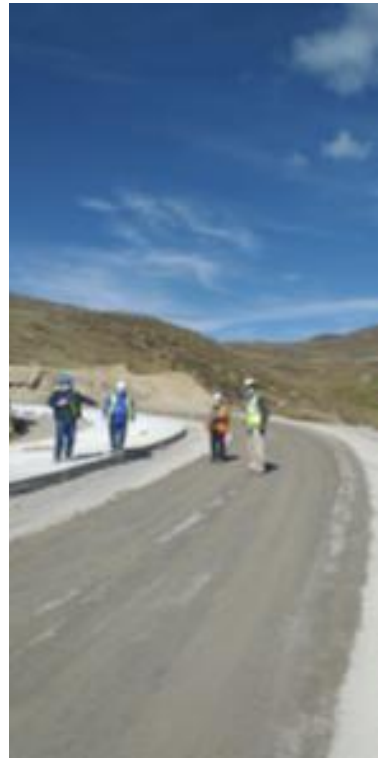
PROGRESIVA KM. 182+600

En la progresiva KM. 182+600 se realiza la visita in situ de constatación de mayores metrados ejecutados en el mes de ABRIL 2021 . La visita se realiza con el acompañamiento de representantes de la Supervisión : Ing. Víctor Ariza ( Especialista en costos y valorizaciones) y Contratista: Ing. Carlos Vallenás ( especialista en administración de contratos) , plenamente autorizados por el Jefe de Supervisión y Residente, respectivamente. donde se constató desde la progresiva 181+000 hasta este punto ( progresiva Km. 182+600 ) la completa ejecución de la conformación de terraplenes ( actualmente esta a nivel de sub bases y con construcción de pavimento hidráulico en el lado derecho )

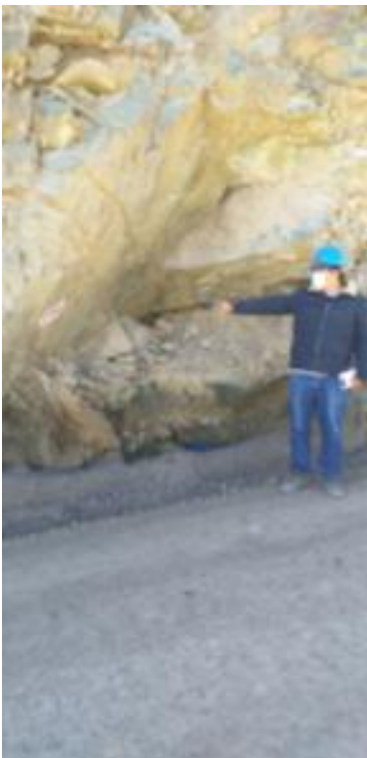
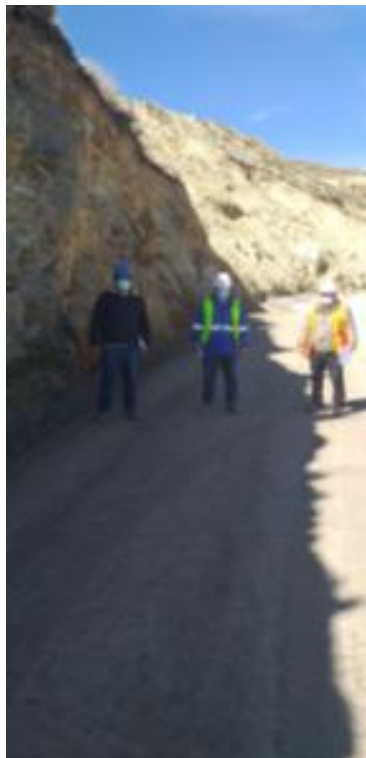
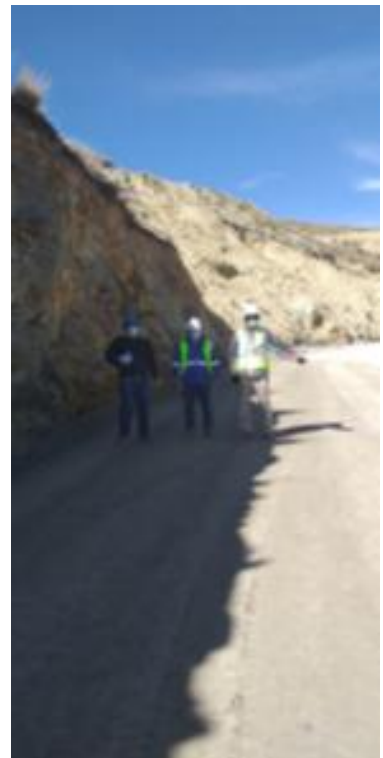
En la progresiva KM. 182+890 se realiza la visita in situ de constatación de mayores metrados ejecutados en el mes de ABRIL 2021 . La visita se realiza con el acompañamiento de representantes de la Supervisión : Ing. Victor Ariza ( Especialista en costos y valorizaciones) y Contratista: Ing. Carlos Vallenias ( especialista en administración de contratos) , plenamente autorizados por el Jefe de Supervisión y Residente, respectivamente. donde se constató en la progresiva Km. 182+890 la culminación ejecución de la conformación de terraplenes ( actualmente esta a nivel de sub base ) en este sector.

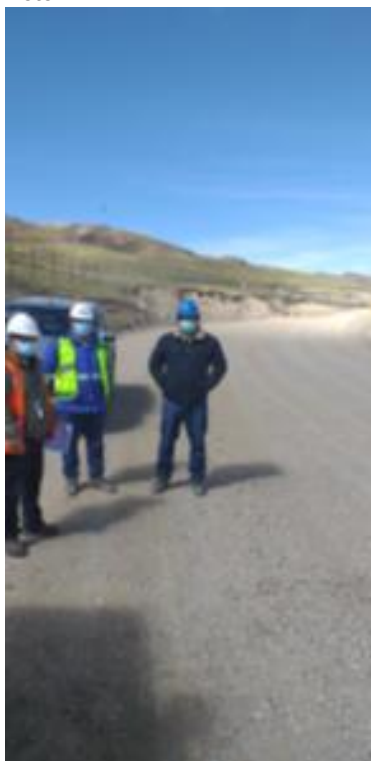
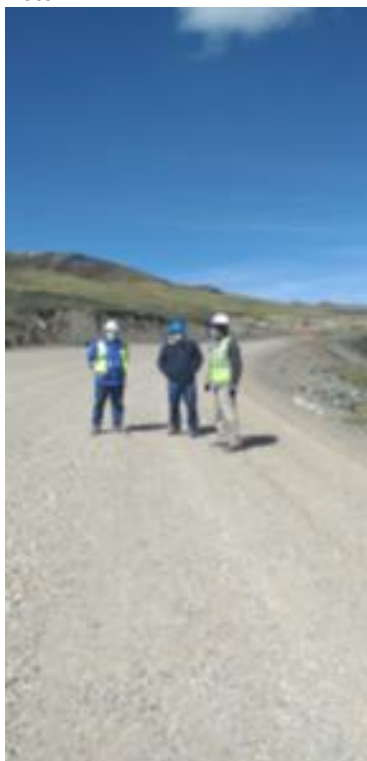
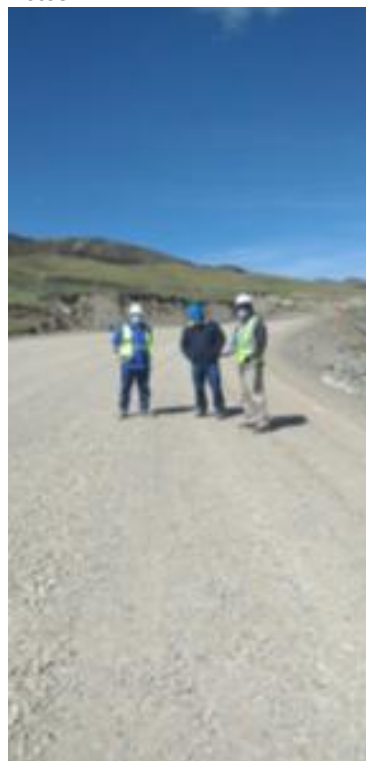
PROGRESIVA KM. 184+960

En la progresiva KM. 184+960 se realiza la visita in situ de constatación de mayores metrados ejecutados en el mes de ABRIL 2021 . La visita se realiza con el acompañamiento de representantes de la Supervisión : Ing. Victor Ariza ( Especialista en costos y valorizaciones) y Contratista: Ing. Carlos Vallenias ( especialista en administración de contratos) , plenamente autorizados por el Jefe de Supervisión y Residente, respectivamente. donde se constató en la progresiva Km. 184+960 la culminación ejecución de la conformación de terraplenes en este sector.

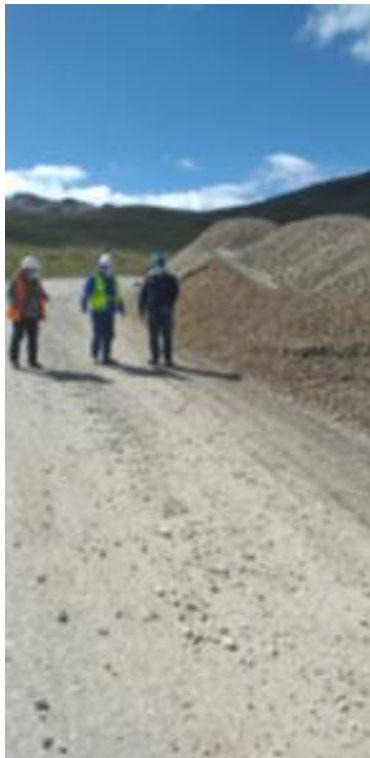
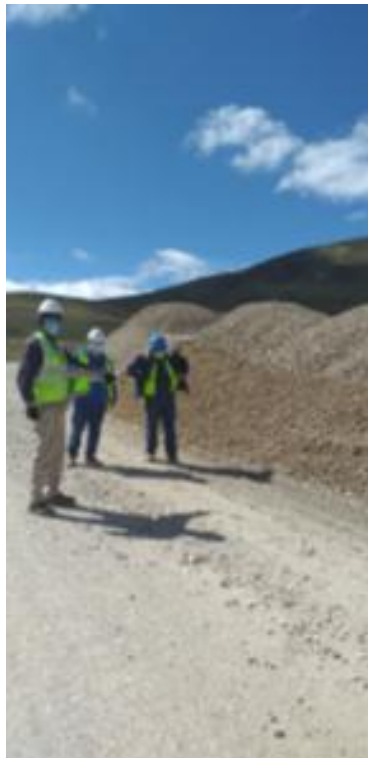
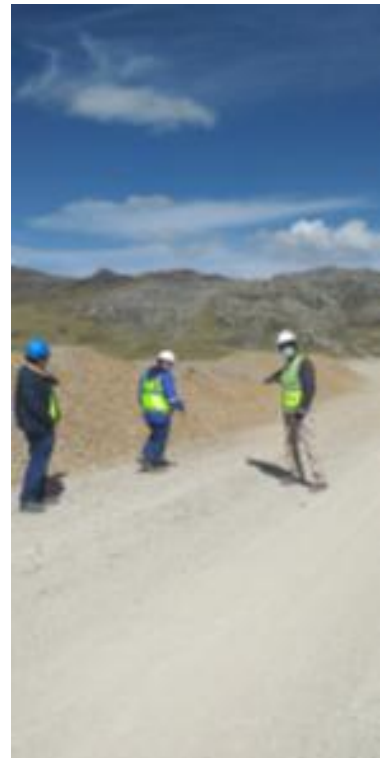
En la progresiva KM. 185+210 se realiza la visita in situ de constatación de mayores metrados ejecutados en el mes de ABRIL 2021 . La visita se realiza con el acompañamiento de representantes de la Supervisión : Ing. Victor Ariza ( Especialista en costos y valorizaciones) y Contratista: Ing. Carlos Vallenias ( especialista en administración de contratos) , plenamente autorizados por el Jefe de Supervisión y Residente, respectivamente. donde se constató el material transportado en la progresiva Km. 185+210 procedente de la cantera LLicllao.

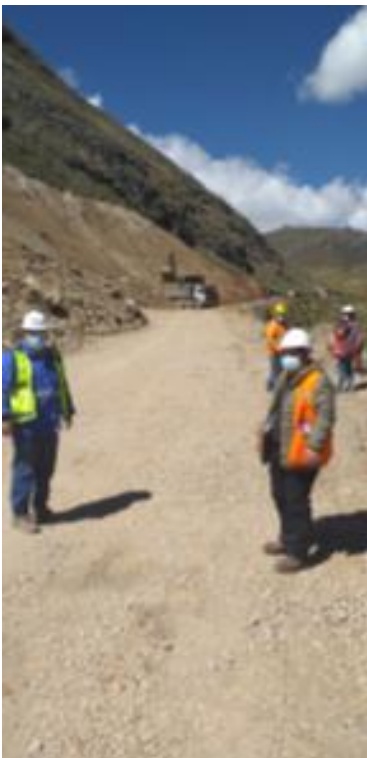
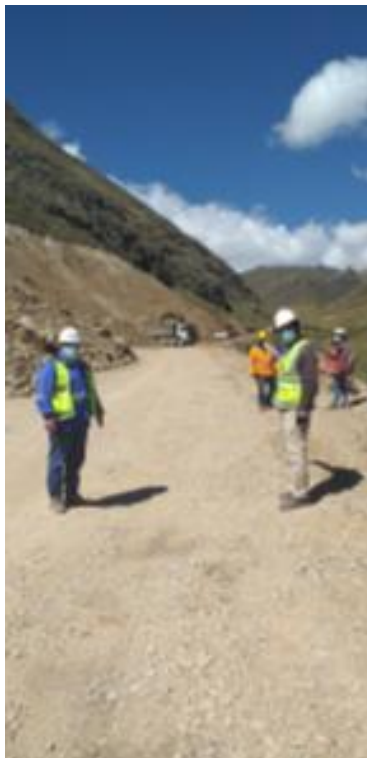
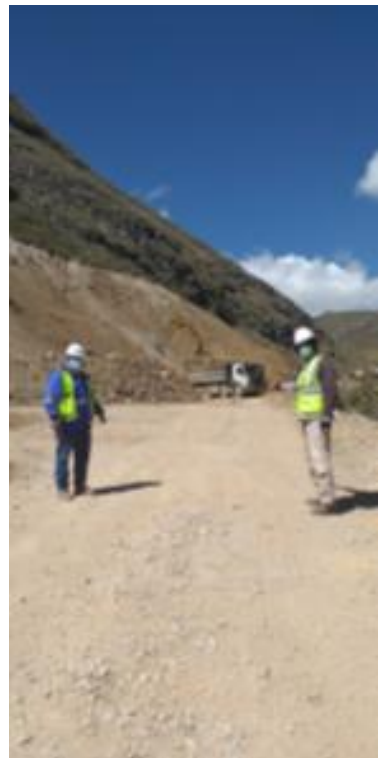
En la progresiva KM. 194´770 , entrando por el lado izquierdo de la via se realiza la visita in situ de constatación de mayores metrados ejecutados durante el mes de ABRIL 2021 . La visita se realiza con el acompañamiento de representantes de la Supervisión : Ing. Victor Ariza ( Especialista en costos y valorizaciones) y Contratista: Ing. Carlos Vallenias ( especialista en administración de contratos ) , plenamente autorizados por el Jefe de Supervisión y Residente, respectivamente. donde se constató el material de la cantera LLicllao que se ha utilizado en las progresivas Km. 181+000 hasta Km. 189+000.
