BITACORA ELECTRÓNICA DE OBRA

Confir ma Bitaco ra: Si	Nro Inform e: 108	Fecha Informe: 11-06-2021	Nombre De La Obra: Carretera Chuquicara-Puente Quiroz – Tauca-Cabana- Huandoval-Pallasca, Tramo: Tauca- Pallasca	Personal Encargado: NATALY SUSI CABALLON PAUCAR
---	-------------------------------------	-------------------------------------	---	--

INFORME DIARIO N°108-2021-MNT. TAUCA-PALLASCA/NSCP

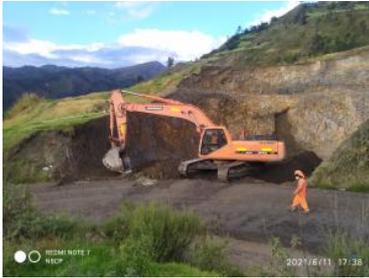
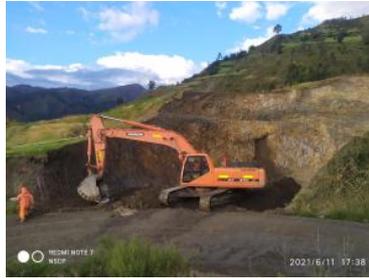
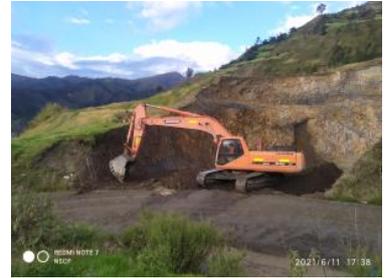
CORTE Y ELIMINACIÓN EN EL KM 7+040 (KM 6+940 - KM 7+040)

MO: 1 CAPATAZ, 1 PERSONAL DE PISO, 7 OPERADORES, 2 VIGÍAS.
EM: 1 EXCAVADORA SOBRE ORUGA, 6 VOLQUETES

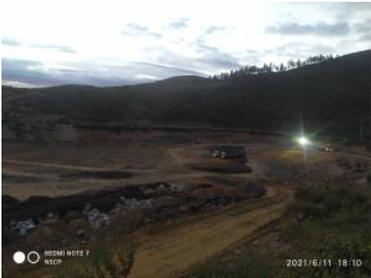
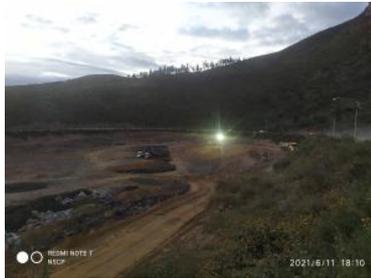
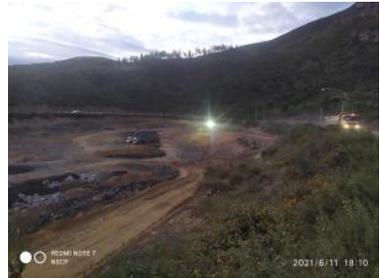
Actividades:
-EXTENDIDO DE MATERIAL, CONFORMACIÓN DE PLATAFORMA EN DME N°01 HUACHASPINA APROBADA EN EL ADICIONAL N°01, UBICADO A -6.7 KM DEL INICIO DEL TRAMO KM 0+000 (TAUCA).

CDescripcion_____:
MO: 2 CONTROLADORES, 38 OPERADORES, 2 VIGÍAS.
EM: 1 TRACTOR SOBRE ORUGA, 32 VOLQUETES, 2 LUMINARIAS, 2 CISTERNAS CON COMBUSTIBLE.

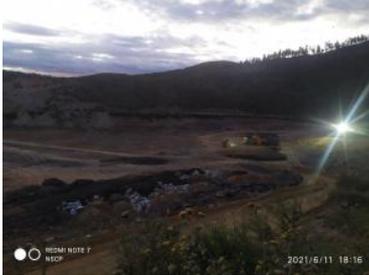
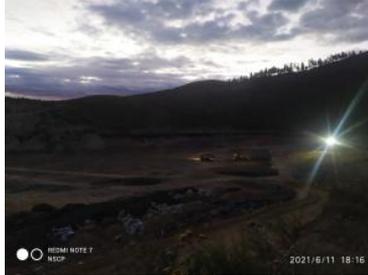
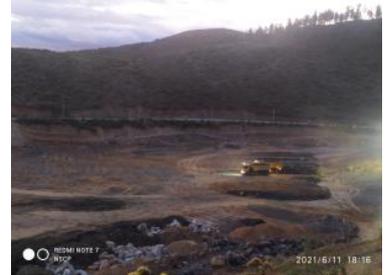
-EXTENDIDO DE MATERIAL, CONFORMACIÓN DE PLATAFORMA EN DME N°01 HUACHASPINA APROBADA EN EL ADICIONAL N°01, UBICADO A -6.7 KM DEL INICIO DEL TRAMO KM 0+000 (TAUCA).

MO: 2 CONTROLADORES, 38 OPERADORES, 2 VIGÍAS.

EM: 1 TRACTOR SOBRE ORUGA, 32 VOLQUETES, 2 LUMINARIAS, 2 CISTERNAS CON COMBUSTIBLE.

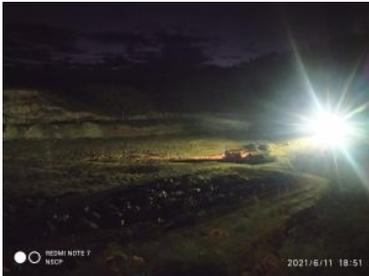
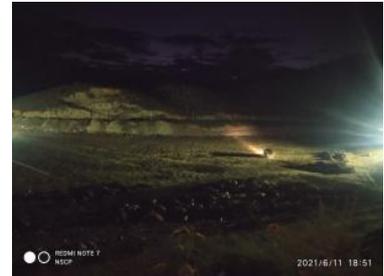
-CONFORMACIÓN DE PLATAFORMA EN DME N°01 HUACHASPINA APROBADA EN EL ADICIONAL N°01, UBICADO A -6.7 KM DEL INICIO DEL TRAMO KM 0+000 (TAUCA).

MO: 1 CONTROLADOR, 15 OPERADORES, 2 VIGÍAS.

EM: 14 VOLQUETES, 2 LUMINARIAS, 1 CISTERNA CON COMBUSTIBLE.

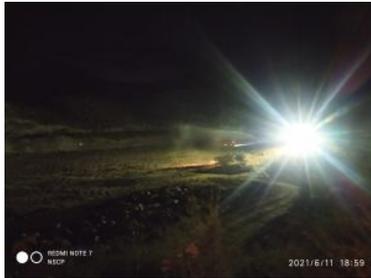
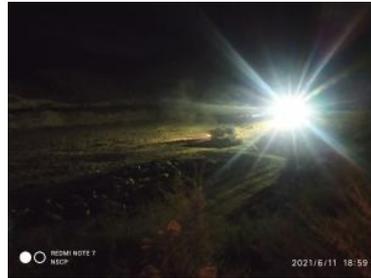
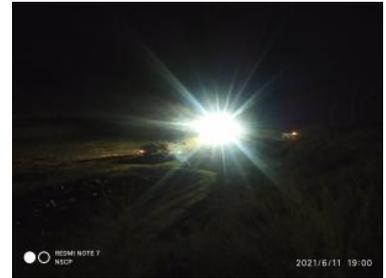
-CONFORMACIÓN DE PLATAFORMA EN DME N°01 HUACHASPINA APROBADA EN EL ADICIONAL N°01, UBICADO A -6.7 KM DEL INICIO DEL TRAMO KM 0+000 (TAUCA).

MO: 1 CONTROLADOR, 15 OPERADORES, 2 VIGÍAS.

EM: 14 VOLQUETES, 2 LUMINARIAS, 1 CISTERNA CON COMBUSTIBLE.

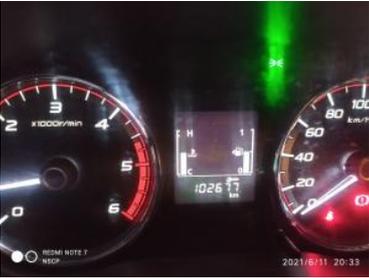
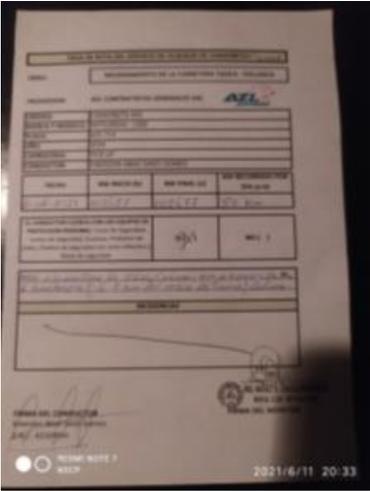
Actividades:
CONTROL DEL KILOMETRAJE DE LA CAMIONETA.

CDescripcion_____:
CONTROL DEL KILOMETRAJE DE LA CAMIONETA PARA LOS TRABAJOS DE MONITOREO.

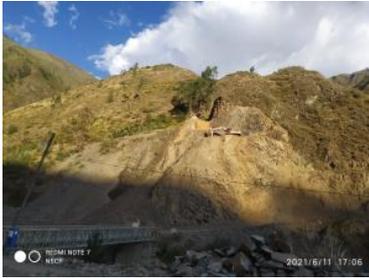
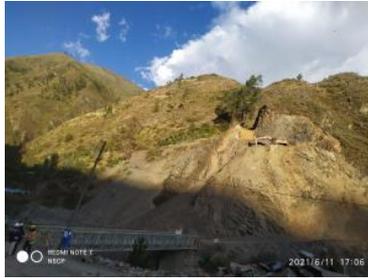
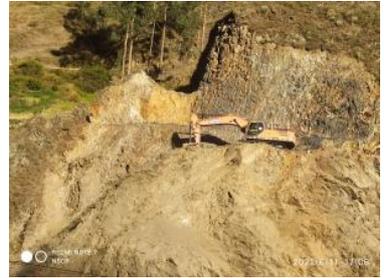
Actividades:
 CORTE Y ELIMINACIÓN KM 11+ 495

MO: 1 INGENIERO RESIDENTE DEL FRENTE, 2 CAPATAZ, 2 PERSONAL DE PISO, 12 OPERADORES, 1 PREVENCIÓNISTA, 2 VIGÍAS.
 EM: 1 EXCAVADORA SOBRE ORUGA, 1 CARGADOR FRONTAL, 10 VOLQUETES.

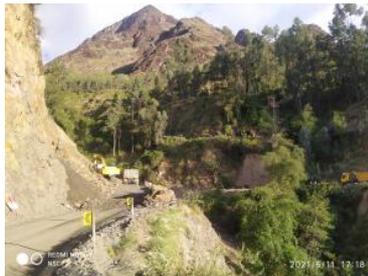
Actividades:
 CORTE Y ELIMINACIÓN EN EL KM 7+900.

MO: 1 OFICIAL, 1 PERSONAL DE PÍSO, 11 OPERADORES, 2 VIGÍAS.
 EM: 1 EXCAVADORA SOBRE ORUGA, 10 VOLQUETES.

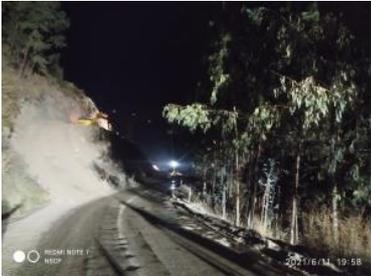
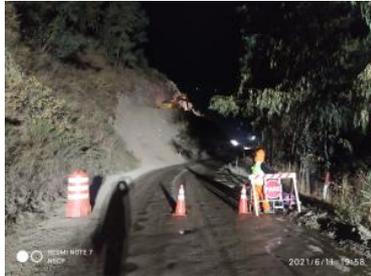
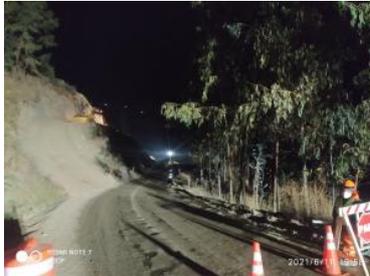
Actividades:
ELIMINACIÓN EN EL KM 10+980.
TURNO NOCTURNO DE 7PM A - 4AM

CDescripcion_____:
MO: 1 INGENIERO ASISTENTE DE SEGURIDAD, 1 CAPATAZ, 2 PERSONAL DE PISO, 13 OPERADORES, 2 VIGÍAS.
EM: 1 EXCAVADORA SOBRE ORUGA, 3 VOLQUETES.
