## BITACORA ELECTRÓNICA DE OBRA

SALDO DE OBRA INICIAL (OI): TRAMO 2: CANTA – HUAYLLAY DEL MEJORAMIENTO, REHABILITACIÓN Y CONSERVACIÓN POR NIVELES DE SERVICIO Y OPERACIÓN DEL CORREDOR VIAL, LIMA – CANTA – HUAYLLAY – DV. COCHAMARCA – EMP. PE 3N  
CONTRATISTA: CHINA ROAD AND BRIDGE CORPORATION SUCURSAL PERU (CONTRATO N° 103-2019-MTC/20)  
SUPERVISOR: CONSORCIO CESEL - CAL Y MAYOR (CONTRATO DE CONSULTORIA DE OBRA N° 077-2014-MTC/20)

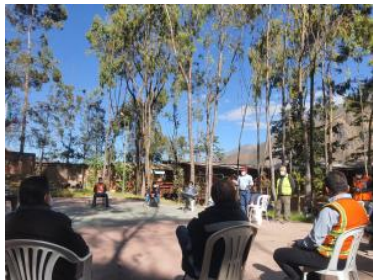
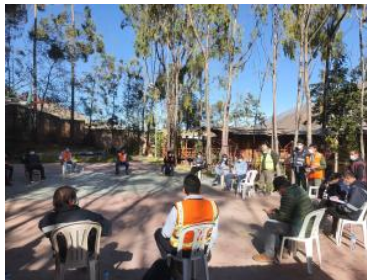
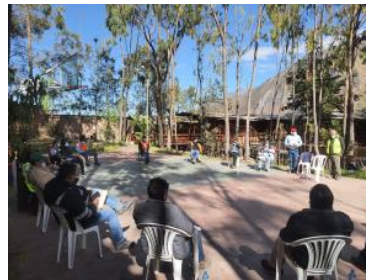
SE DEJA CONSTANCIA QUE EL DIA DE HOY SE REALIZÓ UNA REUNION EN LAS INSTALACIONES DE LA OFICINA DE CRBC DEL CENTRO POBLADO DE CANTA CON LA PARTICIPACIÓN DEL PERSONAL DEL CONTRATISTA, SUPERVISIÓN DE OBRA Y POR PARTE DE LA ENTIDAD, ESPECIALISTA EN MEDIO AMBIENTE, ESPECIALISTA EN OBRAS DE ARTE, ESPECIALISTA EN GEOLOGIA Y GEOTECNIA, ESPECIALISTA EN SEGURIDAD Y SALUD

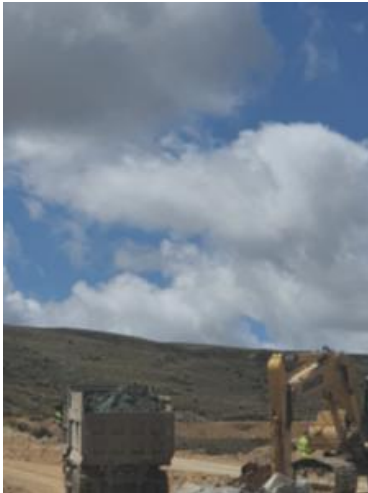
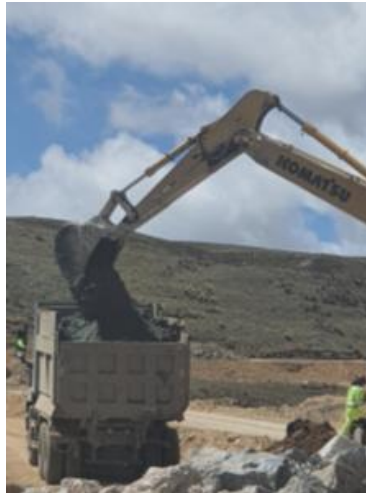
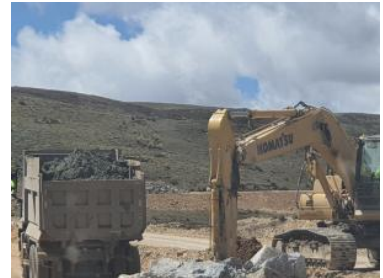
SE CONSTATÓ LA EJECUCIÓN DE TRABAJOS Y ACTIVIDADES DE EXCAVACIÓN  
PARA EXPLANACIONES ENTRE LAS PROGRESIVAS DEL KM 73+200, CON LA  
PARTICIPACION DE UN TRABAJADOR, UNA EXCAVADORA CON SU OPERADOR,  
DOS VIGIAS.

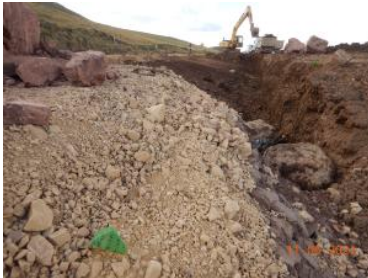
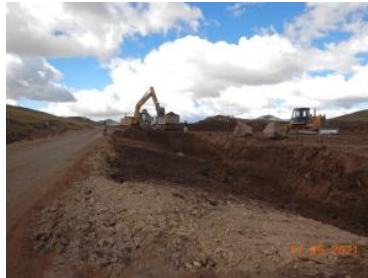
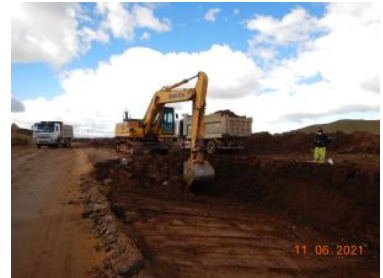
SE CONSTATÓ LA EJECUCIÓN DE TRABAJOS Y ACTIVIDADES DE EXCAVACIÓN Y CARGIO PARA SU ELIMINACIÓN ENTRE LAS PROGRESIVAS DEL KM 85+480, CON LA PARTICIPACIÓN DE DOS TRABAJADORES, UNA EXCAVADORA Y CAMIONES VOLQUETES CON SUS OPERADORES, UN CAPATAZ Y DOS VIGIAS.

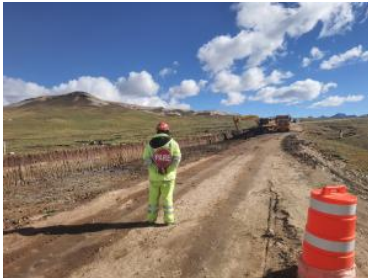
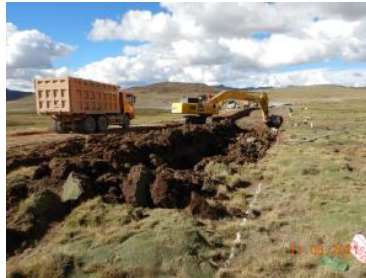
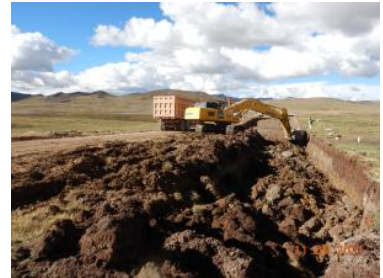
SE CONSTATÓ LA EJECUCIÓN DE TRABAJOS Y ACTIVIDADES DE EXCAVACIÓN PARA EXPLANACIONES ENTRE LAS PROGRESIVAS DEL KM 79+000, CON LA PARTICIPACIÓN DE UN TRABAJADOR, UNA EXCAVADORA CON SU OPERADOR, DOS VIGÍAS.

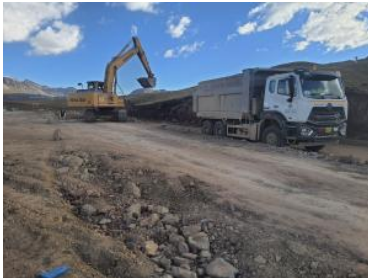
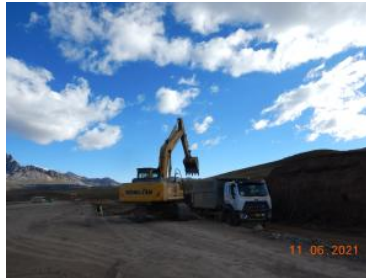
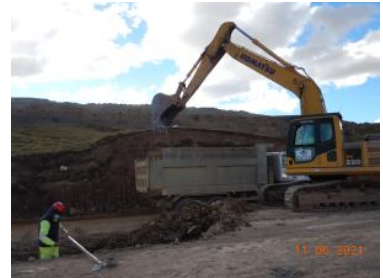
SE CONSTATÓ LA EJECUCIÓN DE TRABAJOS Y ACTIVIDADES DE EXCAVACIÓN Y CARGIO PARA SU ELIMINACIÓN ENTRE LAS PROGRESIVAS DEL KM 60+850, CON LA PARTICIPACION DE UN TRABAJADOR, UNA EXCAVADORA Y CAMIONES VOLQUETES CON SUS OPERADORES Y DOS VIGIAS.

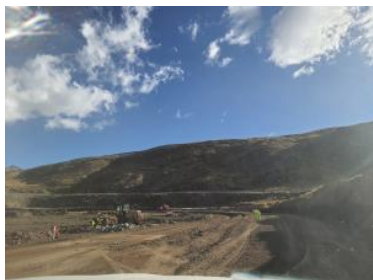
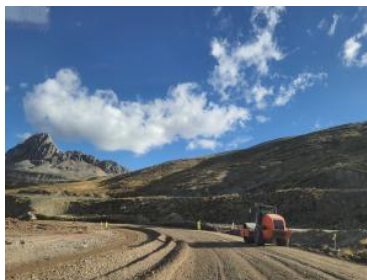
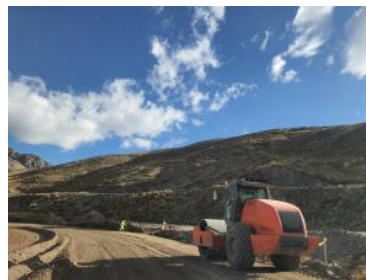
SE CONSTATÓ LA EJECUCIÓN DE TRABAJOS Y ACTIVIDADES DE COMPACTADO  
EN ZONA DE CORTE ENTRE LAS PROGRESIVAS DEL KM 57+000, CON LA  
PARTICIPACION DE UN TRABAJADOR, UN RODILLO LISO VIBRATORIO CON SUS  
OPERADORES Y DOS VIGIAS

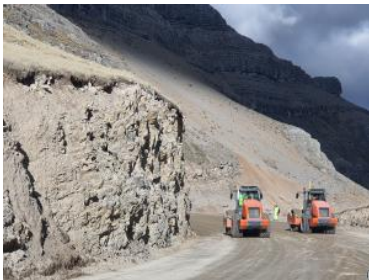
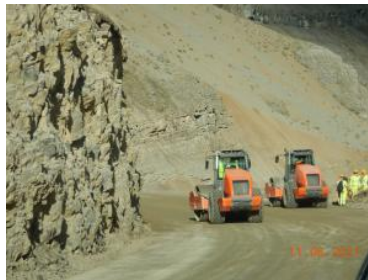
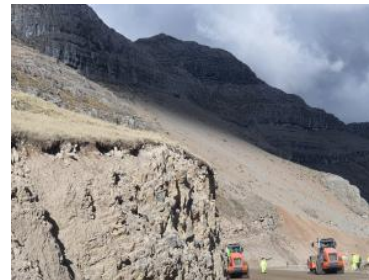
**PERÚ****Ministerio  
de Transportes  
y Comunicaciones****MINISTERIO DE TRANSPORTES Y COMUNICACIONES****Panel Fotográfico de la Bitacora de Obras****Personal Encargado:****M A N U E L J A V I E R  
FLORENCIO RADO****Nivel:****No Aplica****Fecha De Fotografia:****11-06-2021****Actividades:****OBRA INICIAL (OI): TRAMO 2: CANTA - HUAYLLAY  
SECTOR ENTRE LAS PROGRESIVAS DEL KM 45+800  
CONFORMACIÓN DE TERRAPLENES****CDescripcion\_\_\_\_\_:****SE CONSTATÓ LA EJECUCIÓN DE TRABAJOS Y ACTIVIDADES DE  
CONFORMACIÓN DE TERRAPLENES ENTRE LAS PROGRESIVAS DEL KM 45+800,  
CON LA PARTICIPACIÓN DE UNA MOTONIVELADORA, DOS RODILLOS LISOS CON  
SUS OPERADORES, CUATRO TRABAJADORES, UN CAPATAZ Y DOS VIGIAS.****Foto1:**
