BITACORA ELECTRÓNICA DE OBRA

Confir ma Bitaco ra: Si	Nro Inform e: 160	Fecha Informe: 12-06-2021	Nombre De La Obra: Corredor vial Lima-Canta- Huayllay-Dv. Cochamarca- Emp. PE 3N Obras de Rehabilitación y Mejoramiento	Personal Encargado: M A N U E L J A V I E R FLORENCIO RADO
---	-------------------------------------	-------------------------------------	--	---

SALDO DE OBRA INICIAL (OI): TRAMO 2: CANTA – HUAYLLAY DEL MEJORAMIENTO, REHABILITACIÓN Y CONSERVACIÓN POR NIVELES DE SERVICIO Y OPERACIÓN DEL CORREDOR VIAL, LIMA – CANTA – HUAYLLAY – DV. COCHAMARCA – EMP. PE 3N
CONTRATISTA: CHINA ROAD AND BRIDGE CORPORATION SUCURSAL PERU (CONTRATO N° 103-2019-MTC/20)
SUPERVISOR: CONSORCIO CESEL - CAL Y MAYOR (CONTRATO DE CONSULTORIA DE OBRA N° 077-2014-MTC/20)

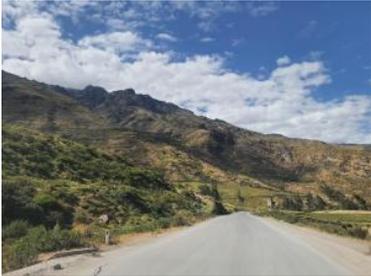
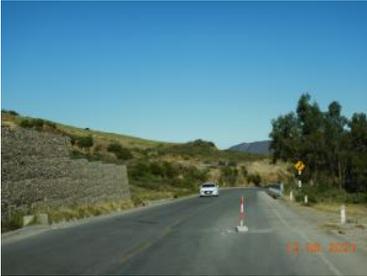
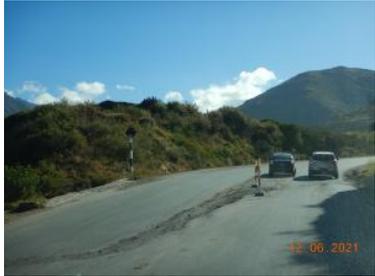
Actividades:
OBRA INICIAL (OI): TRAMO 2: CANTA - HUAYLLAY
SECTOR ENTRE LAS PROGRESIVAS DEL KM 0+000 AL KM 20+000
TRABAJOS REALIZADOS POR EL ANTERIOR CONTRATISTA

CDescripcion _____:
SE RECOMIENDA A LA ENTIDAD SOLICITAR CON PRIORIDAD TANTO A LA SUPERVISIÓN DE OBRA Y A LA EMPRESA CONTRATISTA CRBC PARA LA EVALUACIÓN DE PUNTOS CRÍTICOS DEL TRAMO DEL KM 0+000 AL KM 20+000 POR LA NECESIDAD DE MANTENER LA SEGURIDAD VIAL SOBRE LA INFRAESTRUCTURA YA EXISTENTE Y MANTENER LA TRANSITABILIDAD DE LA VIA, DADO QUE SE VIENEN GENERANDO DETERIOROS DE LA PLATAFORMA DE CARPETA ASFÁLTICA POR LAS SUPUESTAS FALLAS GEOLÓGICAS EN VARIOS SECTORES DEL TRAMO DEL KM 0+000 AL KM 20+000, TRABAJOS EJECUTADOS POR EL ANTERIOR CONTRATISTA CONSORCIO VIAL HUAYLLAY EN SU PERIODO DE CONTRATO DEL 2015 – 2017.

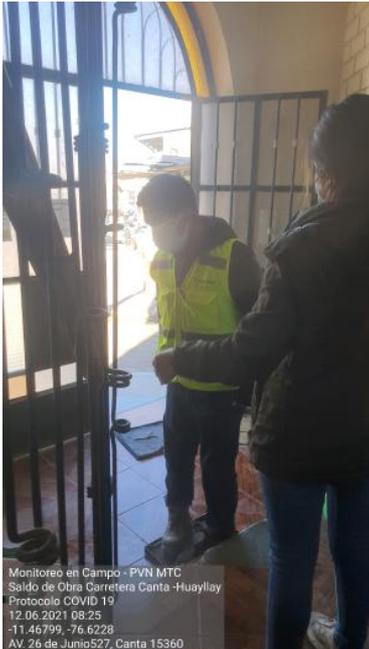
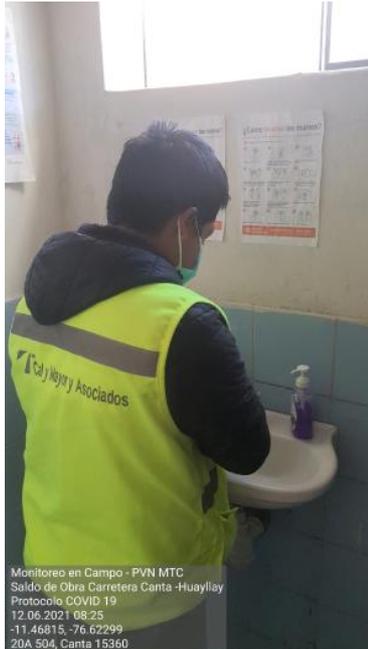
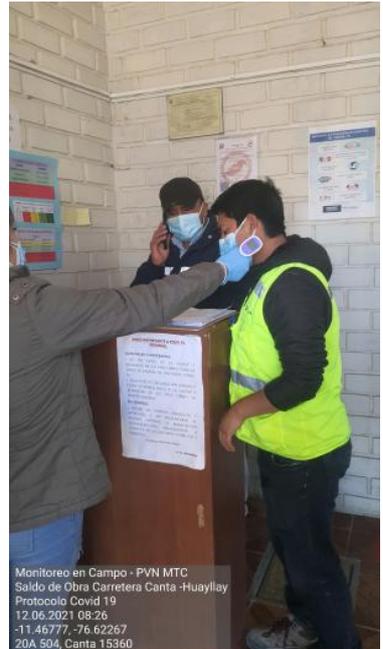
OBRA INICIAL (OI): TRAMO 2: CANTA - HUAYLLAY
 CONTROL DE RECURSOS E IMPLEMENTACIÓN DEL PLAN COVID -19 DE LA SUPERVISION DE OBRA CONSORCIO CESEL – CAL Y MAYOR

SE REALIZÓ LA VERIFICACIÓN DE RECURSOS Y LA IMPLEMENTACIÓN DEL PLAN COVID -19 DE LA SUPERVISION DE OBRA CONSORCIO CESEL – CAL Y MAYOR, DONDE SE CONSTATÓ EL CUMPLIMIENTO DE LAS MEDIDAS Y PROTOCOLOS SANITARIOS COMO DESINFECCION DE ROPA Y CALZADO, LAVADO Y SECADO DE MANOS, MEDICION Y CONTROL DE LA TEMPERATURA Y PULSO DEL PERSONAL.

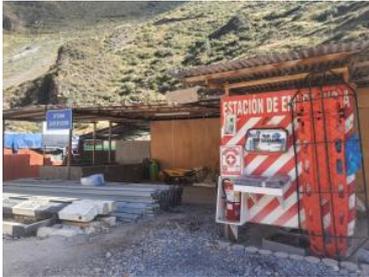
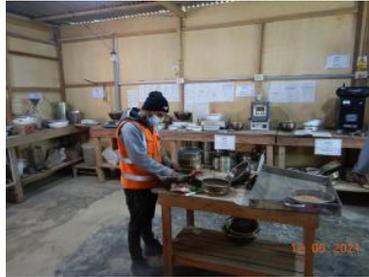
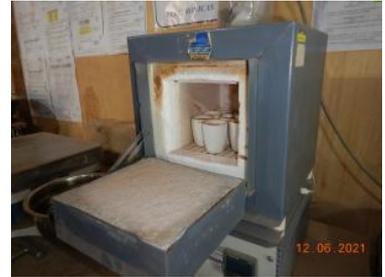
OBRA INICIAL (OI): TRAMO 2: CANTA - HUAYLLAY
INSPECCIÓN DE ENSAYOS DE LABORATORIO DE LA SUPERVISION DE OBRA
CONSORCIO CESEL – CAL Y MAYOR

SE REALIZÓ LA INSPECCION DE ENSAYOS DE LABORATORIO DEL SUPERVISOR REALIZADOS EN SU LABORATORIO PARA EL CONTROL DE LOS TRABAJOS DE LA EJECUCION DE OBRAS, DONDE SE CONSTATÓ LA EJECUCION DE DICHAS ACTIVIDADES PARA LA CARACTERIZACION DE LOS MATERIALES PARA LA OBRA Y EVALUACIÓN DE MATERIALES DE LOS ACOPIOS.

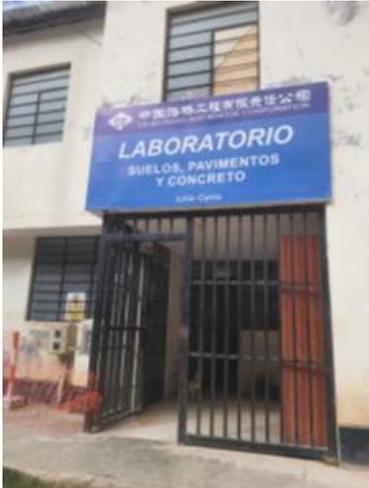
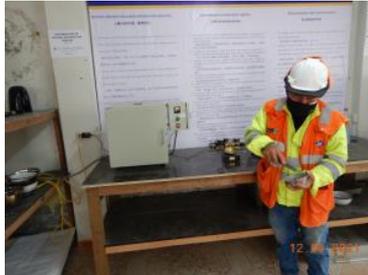
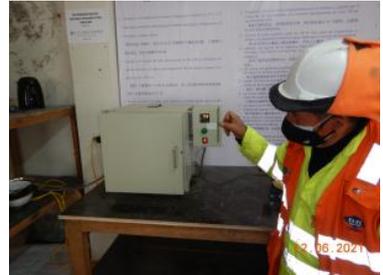
Actividades:
OBRA INICIAL (OI): TRAMO 2: CANTA - HUAYLLAY
INSPECCIÓN DE ENSAYOS DE LABORATORIO DEL CONTRATISTA CRBC

CDescripcion _____ :
SE REALIZÓ LA INSPECCIÓN DE ENSAYOS DE LABORATORIO DEL CONTRATISTA CRBC REALIZADOS EN SU LABORATORIO PARA EL CONTROL DE LOS TRABAJOS DE LA EJECUCIÓN DE OBRAS, DONDE SE CONSTATÓ LA EJECUCIÓN DE DICHAS ACTIVIDADES PARA LA CARACTERIZACIÓN DE LOS MATERIALES PARA LA OBRA Y EVALUACIÓN DE MATERIALES DE LAS CANTERAS Y SUELO DE FUNDACIÓN.

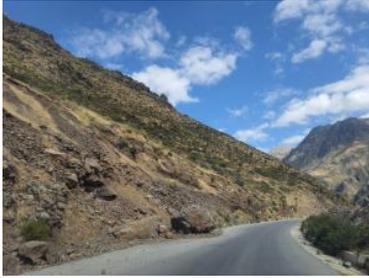
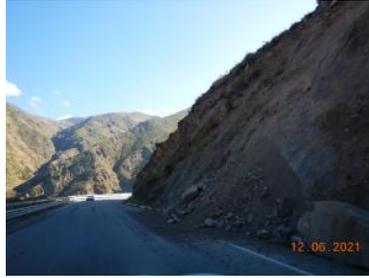
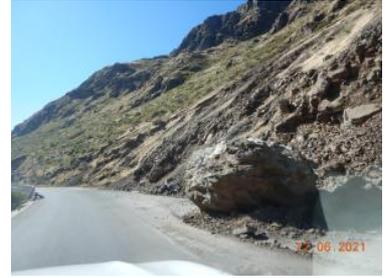
Actividades:
OBRA INICIAL (OI): TRAMO 2: CANTA - HUAYLLAY
SECTOR ENTRE LAS PROGRESIVAS DEL KM 0+000 AL KM 20+000
RIESGO DE CAIDAS DE ROCAS Y DERRUMBES

Se recomienda solicitar tanto a la empresa contratista como a la Supervisión el tratamiento para minimizar los riesgos de accidentes del tránsito vehicular por la causal de presencia de huecos y baches en el tramo del Km 25 al Km 35 y ocurrencia de derrumbes y deterioro del pavimento terminado por las denominadas fallas geológicas en el tramo del Km 0 al Km 20 del tramo Canta – Huayllay.

SE RECOMIENDA A LA ADMINISTRACIÓN DE CONTRATO DE OBRA, SOLICITAR TANTO A LA EMPRESA CONTRATISTA COMO A LA EMPRESA SUPERVISORA INFORMAR EL ESTADO SITUACIONAL DEL TRAMO DEL KM 0+000 AL KM 20+000 POR LA NECESIDAD DE MANTENER LA SEGURIDAD VIAL Y LA DURABILIDAD DE LA INFRAESTRUCTURA YA EXISTENTE (CUNETAS, CARPETA ASFALTICA), DADO QUE SE VIENEN GENERANDO DERRUMBES CON EL RIESGO DE CAIDAS DE ROCAS EN VARIOS SECTORES DEL TRAMO DEL KM 0+000 AL KM 20+000.
