MINISTERIO DE TRANSPORTES Y COMUNICACIONES

BITACORA ELECTRÓNICA DE OBRA

Confirma Bitacora: Si	Nro Informe: 109	Fecha Informe: 12-06-2021	Nombre De La Obra: Carretera Chuquicara-Puente Quiroz – Tauca-Cabana-Huandoval-Pallasca, Tramo: Tauca- Pallasca	Personal Encargado: NATALY SUSI CABALLON PAUCAR
---------------------------------	----------------------------	-------------------------------------	---	---

INFORME DIARIO N°109-2021-MNT. TAUCA-PALLASCA/NSCP

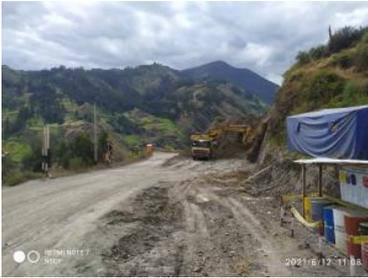
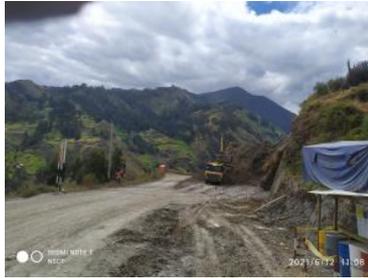
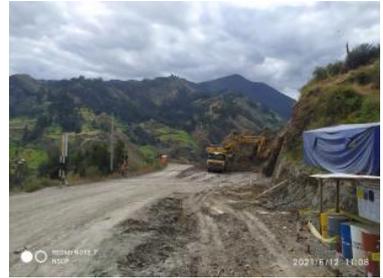
Actividades:
 CORTE Y ELIMINACIÓN EN EL KM 8+760

CDescripcion_____:
 MO: 1 OFICIAL, 1 PERSONAL DE PÍSO, 11 OPERADORES, 2 VIGÍAS.
 EM: 1 ESCAVADORA SOBRE ORUGA, 10 VOLQUETES.

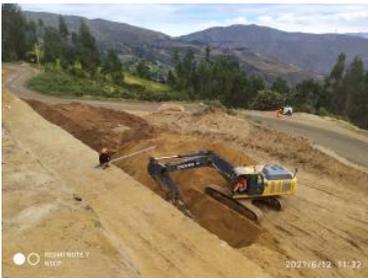
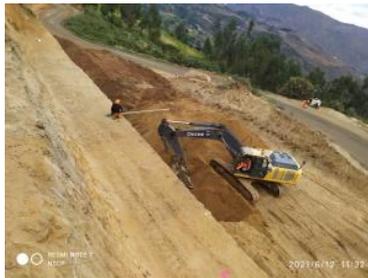
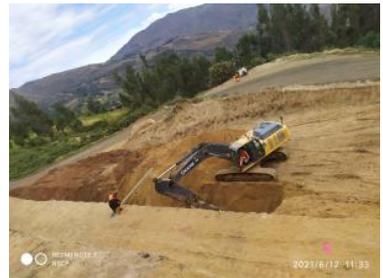
Actividades:
 CORTE, PERFILADO EN EL KM 4+450.

CDescripcion_____:
 MO: 1 OFICIAL, 1 PERSONAL DE PISO, 2 VIGÍAS.
 EM: 1 EXCAVADORA SOBRE ORUGA.
 - SUB CONTRATA "ENTREVÍAS"

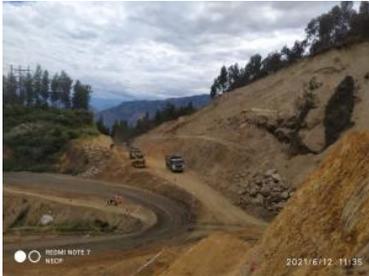
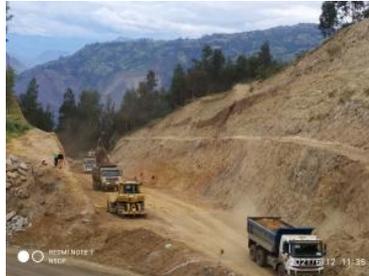
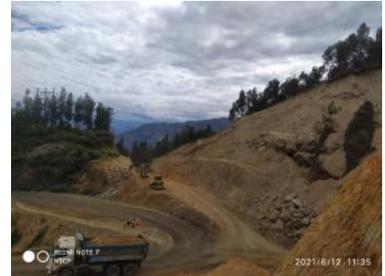
CORTE, PERFILADO Y ELIMINACIÓN EN EL KM 4+650.

MO: 1 INGENIERO ASISTENTE, 1 CAPATAZ, 2 PERSONAL DE PISO, 10 OPERADORES, 2 VIGÍAS.

EM: 1 EXCAVADORA SOBRE ORUGA, 9 VOLQUETES.

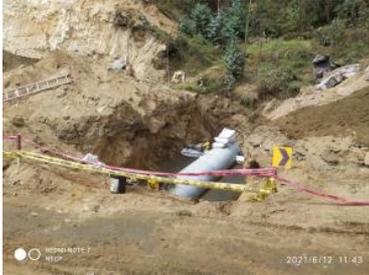
RELLENO Y COMPACTADO DE ALCANTARILLA (LD) TMC \varnothing 48" UBICADO EN EL KM 3+966.
 DENSIDAD DE CAMPO MÉTODO CONO DE ARENA.

MO: 1 CAPATAZ, 4 PEONES, 1 OPERADOR, 2 VIGÍAS, 1 TÉCNICO Y 1 AUXILIAR DE CONTROL DE CALIDAD.
 EM: 4 VIBROCOMPACTADORES, 1 RETROEXCAVADOREA, 1 EQUIPO DE DENSIDAD DE CAMPO.

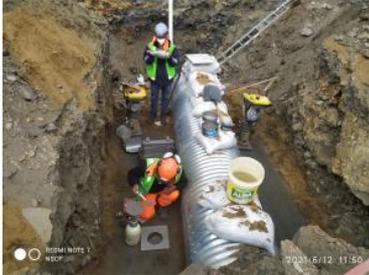
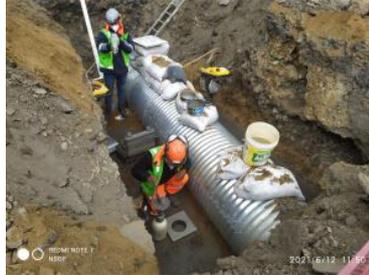
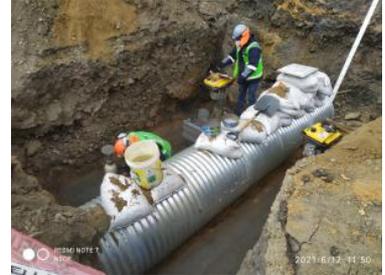
RELLENO Y COMPACTADO DE ALCANTARILLA TMC \varnothing 36" UBICADO EN EL KM 3+106.48.
DENSIDAD DE CAMPO MÉTODO CONO DE ARENA DE LA CAPA N°1

MO: 1 CAPATAZ, 3 PEONES, 1 OPERADOR, 2 VIGÍAS, 1 TÉCNICO Y 1 AUXILIAR DE CONTROL DE CALIDAD.
EM: 2 VIBROCOMPACTADORES, 1 RETROEXCAVADOREA, 1 EQUIPO DE DENSIDAD DE CAMPO.

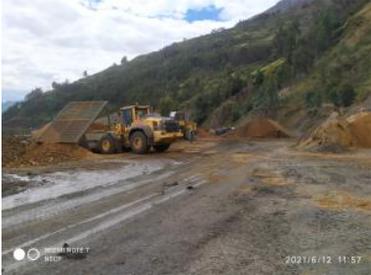
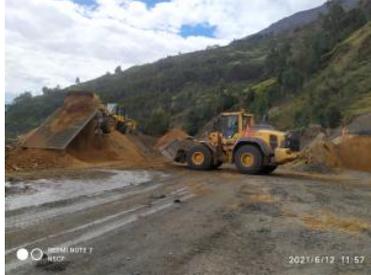
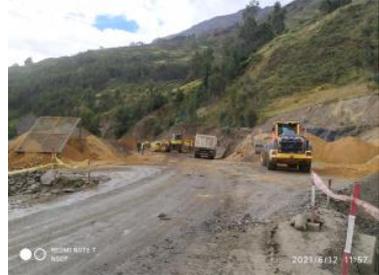
Actividades:
ACOPIO PROVISIONAL KM 1+500.
-ÁREA DE ZARANDEO PARA OBTENER MATERIAL DE RELLENO Y OVER, MATERIAL ACOPIADO EL KM 0+500 DME N°16.

CDescripcion_____:
MO: 1 CAPATAZ, 1 PERSONAL DE PISO, 3 PERADORES, 2 VIGÍAS.
EM: 2 CARGADORES FRONTALES, 2 VÓLQUETES (CON MATERIAL ZARANDEADO PARA RELLENO DEL ACOPIO PROVISIONAL TRASLADADOS AL ACOPIO DEL KM 0+500).

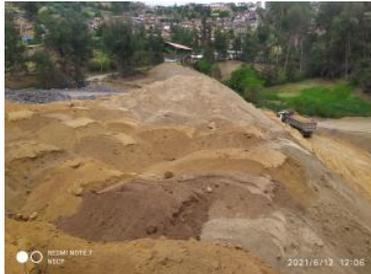
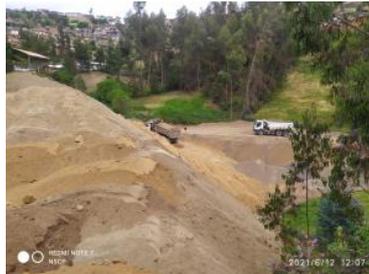
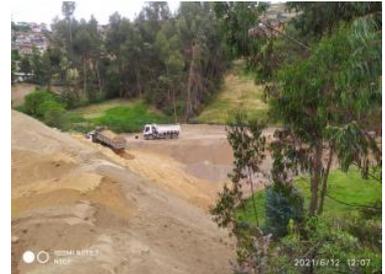
Actividades:
 ACOPIO PROVISIONAL EN DME N°16 UBICADO EN EL KM 00+500, DEL MATERIAL ZARANDEADO DEL ACOPIO KM 1+500.

9 MO: 1 CONTROLADOR, 3 OPERADORES, 2 VIGÍAS.
 EM: 1 CARGADOR FRONTAL, 2 VOLQUETES.
 - 2 VOLQUETES DE MATERIAL ZARANDEADO DEL KM 1+500.
 - 8 VOLQUETES DE MATERIAL DE CORTE 4+450.

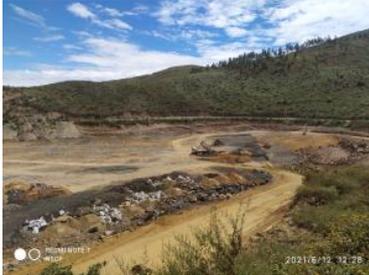
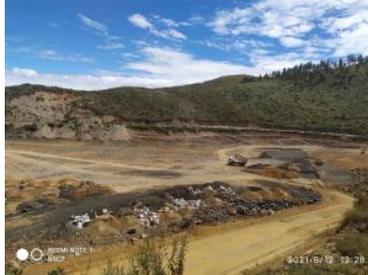
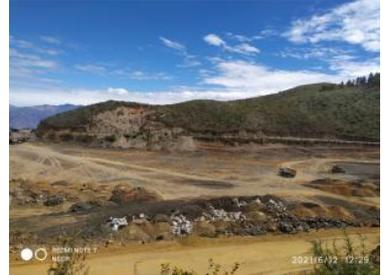
-EXTENDIDO DE MATERIAL, CONFORMACIÓN DE PLATAFORMA EN DME1 HUACHASPINA APROBADA EN EL ADICIONAL N° 01) UBICADO A -6.7 KM DEL INICIO DEL TRAMO KM 0+000.

MO: 1 CONTROLADOR, 31 OPERADORES, 2 VIGÍAS.
 EM: 1 TRACTOR SOBRE ORUGA, 30 VOLQUETES, 2 LUMINARIAS, 1 CISTERNA CON COMBUSTIBLE.

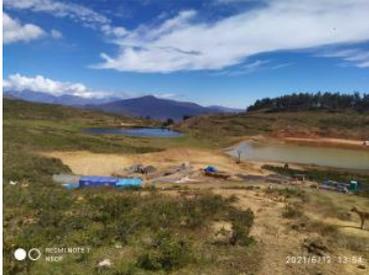
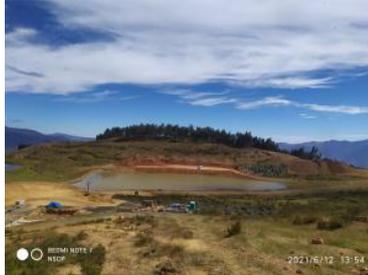
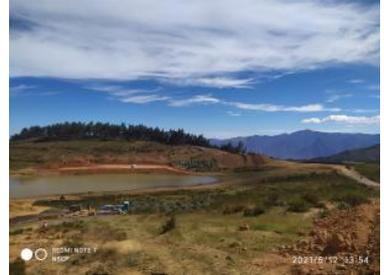
- Trabajos de desbroce, excavación y habilitación para el área de lavado, acopio y chancado en Laguna Cochapampa (propiedad privada); es necesario mencionar que estos trabajos se están realizando sin autorización de Supervisión.

LA LAGUNA COCHAPAMPA (AREA PROYECTADO PARA LAVADO DE ARENA, ACOPIO, ZARANDEO Y CHANCADO).
VACIADO DE CONCRETO EN ZAPATA PARA POZA DE LAVADO.

MO: 1 CAPATAZ, 2 VIGÍAS, 1 OPERADOR. 3 OPERARIOS, 6 PEONES.
EM: 1 EXCAVADORA SOBRE ORUGA, 1 MEZCLADORA DE CONCRETO, 2 VOLQUETES.

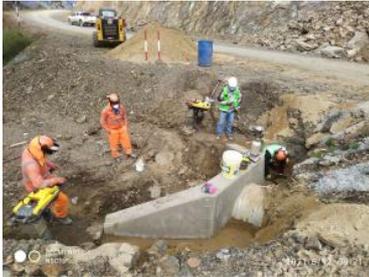
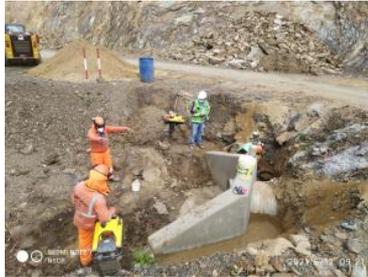
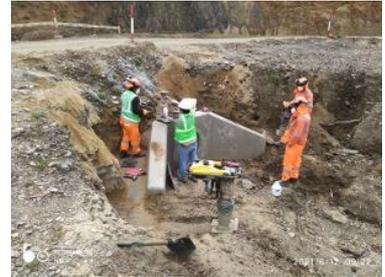
RELLENO Y COMPACTADO DE CABEZAL DE SALIDA DE ALCANTARILLA TMC \varnothing 36" UBICADO EN EL KM 49+488.55
DENSIDAD DE CAMPO MÉTODO CONO DE ARENA DE LA CAPA N°2.

MO: 2 TÉCNICOS DE CONTROL DE CALIDAD (SUPERVISIÓN Y CONTRATISTA), 2 AUXILIARES DE CONTROL DE CALIDAD (SUPERVISIÓN Y CONTRATISTA), 1 CAPATAZ, 2 PEONES, 1 OPERADOR, 2 VIGÍAS.

EM: 2 VIBRO COMPACTADORES, 1 MINICARGADOR (BOBCAD), EQUIPO DE DENSIDAD DE CAMPO, HERRAMIENTAS MANUALES.

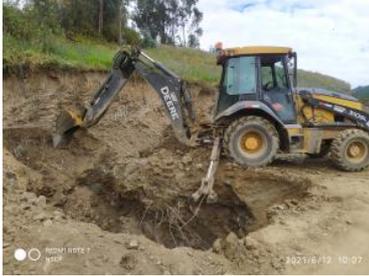
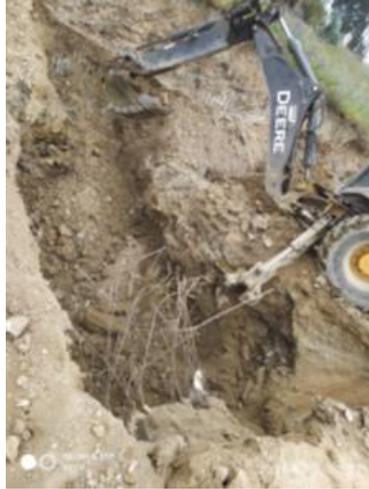
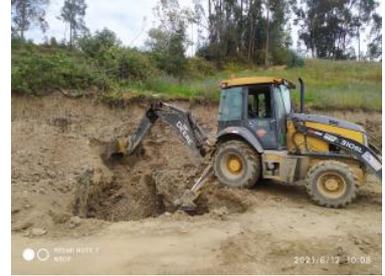
EXCAVACIÓN (LD) DE LA ALCANTARILLA MC UBICADO EN EL KM 33+060.

MO: 2 PEONES, 1 OPERADOR, 2 VIGÍAS.

EM: 1 RETROEXCAVADORA, HERRAMIENTAS MANUALES.

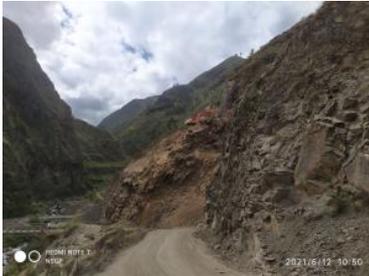
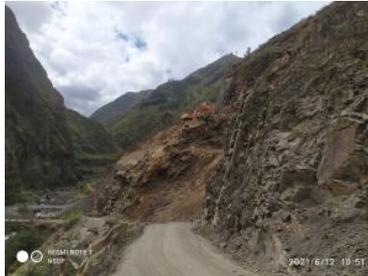
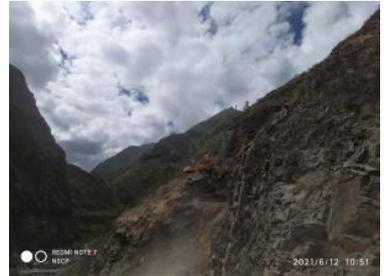
Actividades:
CORTE Y ELIMINACIÓN EN EL KM 11+495.

MO: 1 INGENIERO RESIDENTE DEL FRENTE, 2 CAPATAZ, 2 PERSONAL DE PISO, 12 OPERADORES, 1 PREVENCIÓNISTA, 2 VIGÍAS.
EM: 1 EXCAVADORA SOBRE ORUGA, 1 CARGADOR FRONTAL, 10 VOLQUETES, 1 PREVENCIÓNISTA.

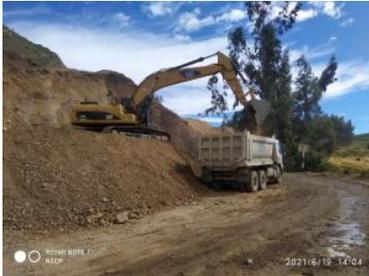
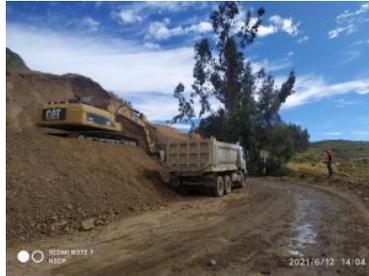
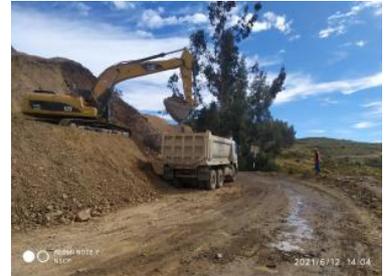
TRANSPORTE DE MATERIAL DE LA CANTERA LLAPO UBICADO EN EL -0.63 KM HACIA EL ÁREA DE ACOPIO DE LA LAGUNA COCHAPAMPA.

MO: 1 CAPATAZ, 1 PERSONAL DE PISO, 2 VIGÍAS, 3 OPERADORES.
EM: 1 EXCAVADORA SOBRE ORUGA, 2 VOLQUETES.
-TRASLADO DE MATERIAL A LA LAGUNA COCHAPAMPA

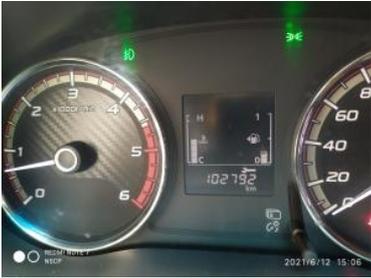
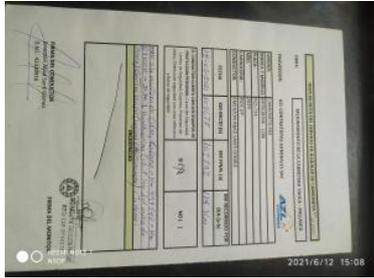
Actividades:
 CONTROL DEL KILOMETRAJE DE LA CAMIONETA.

CDescripcion_____:
 CONTROL DEL KILOMETRAJE DE LA CAMIONETA PARA LOS TRABAJOS DE MONITOREO.
