## BITACORA ELECTRÓNICA DE OBRA

| Si | 110 | 14-06-2021 | Carretera Chuquicara-Puente<br>Quiroz – Tauca-Cabana-<br>Huandoval-Pallasca, Tramo:<br>Tauca- Pallasca | NATALY SUSI CABALLON<br>PAUCAR |

INFORME DIARIO N°110-2021-MNT. TAUCA-PALLASCA/NSCP

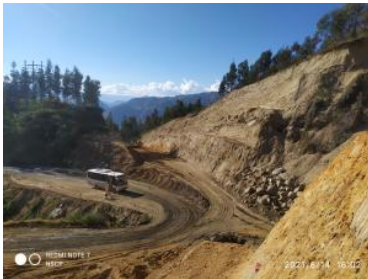
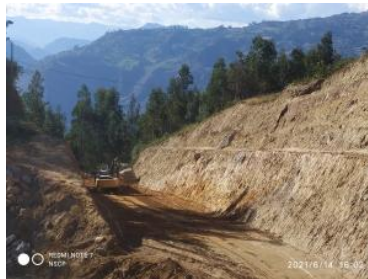
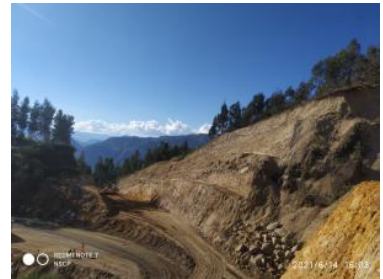
CORTE, PERFILADO Y ELIMINACIÓN EN EL KM 4+650.

MO: 1 INGENIERO ASISTENTE, 1 CAPATAZ, 2 PERSONAL DE PISO, 3 OPERADORES, 2 VIGÍAS.

EM: 1 EXCAVADORA SOBRE ORUGA, 2 VOLQUETES.

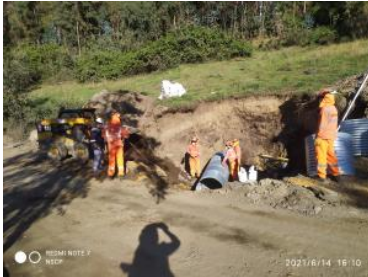
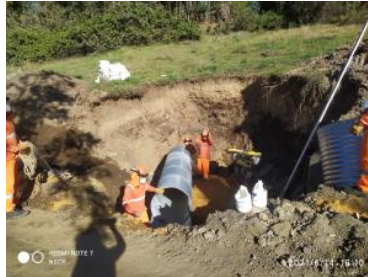
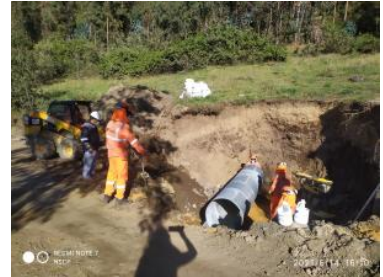
INSTALACIÓN DE ALCANTARILLA TMC Ø 36" UBICADO EN EL KM 3+579.72.

MO: 1 CAPATAZ, 4 PEONES, 1 OPERADOR.  
EM: 1 MINICARGADOR (BOBCAT).  
-NO HAY VIGIAS.

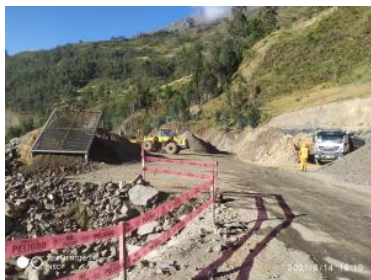
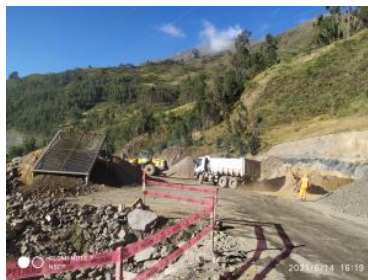
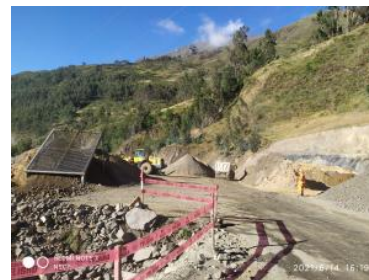
**PERÚ****Ministerio  
de Transportes  
y Comunicaciones****MINISTERIO DE TRANSPORTES Y COMUNICACIONES****Panel Fotográfico de la Bitacora de Obras****Personal Encargado:****NATALY SUSI CABALLON  
PAUCAR****Nivel:****No Aplica****Fecha De Fotografía:****14-06-2021****Actividades:****ACOPIO PROVISIONAL KM 1+500.****-ÁREA DE ZARANDEO PARA OBTENER MATERIAL DE RELLENO Y OVER,  
MATERIAL ACOPIADO EL KM 0+500 DME N°16.****CDescripcion\_\_\_\_\_:****MO: 1 CAPATAZ, 1 PERSONAL DE PISO, 3 PERADORES, 2 VIGÍAS.****EM: 2 CARGADORES FRONTALES, 2 VOLQUETES (CON MATERIAL ZARANDEADO  
PARA RELLENO DEL ACOPIO PROVISIONAL TRASLADADOS AL ACOPIO DEL KM  
0+500).****Foto1:**

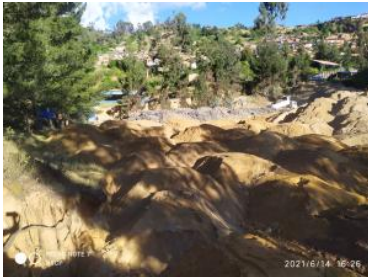
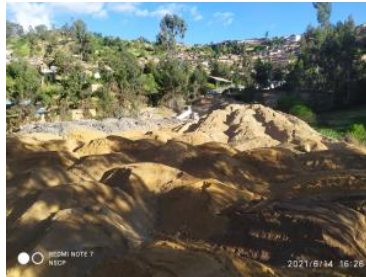
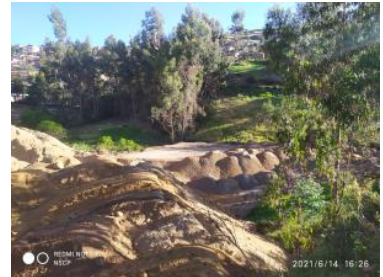
ACOPIO PROVISIONAL EN DME N°16 UBICADO EN EL KM 00+500, DEL MATERIAL ZARANDEADO DEL ACOPIO KM 1+500.

MO: 1 CONTROLADOR, 3 OPERADORES, 2 VIGÍAS.

EM: 1 CARGADOR FRONTAL, 2 VOLQUETES.

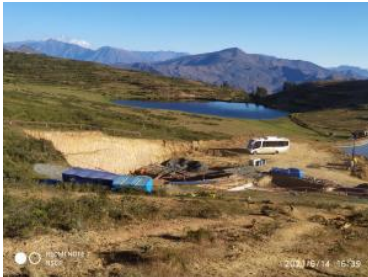
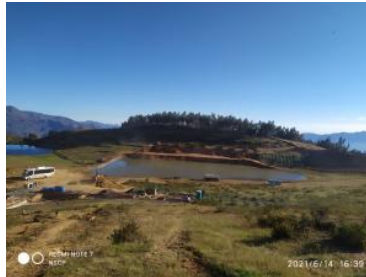
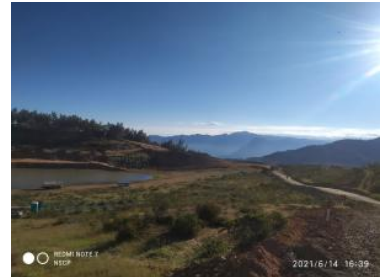
Trabajos de desbroce, excavación y habilitación para el área de lavado, acopio y chancado en Laguna Cochapampa (propiedad privada); es necesario mencionar que estos trabajos se están realizando sin autorización de Supervisión.

LA LAGUNA COCHAPAMPA (ÁREA PROYECTADO PARA LAVADO DE ARENA,  
ACOPPIO, ZARANDEO Y CHANCADO).  
VACIADO DE CONCRETO EN ZAPATA PARA POZA DE LAVADO.

MO: 1 CAPATAZ, 2 VIGÍAS, 1 OPERADOR. 3 OPERARIOS, 6 PEONES.

EM: 1 EXCAVADORA SOBRE ORUGA, 1 CARGADOR FRONTAL, 1 MEZCLADORA  
DE CONCRETO, 2 VOLQUETES.

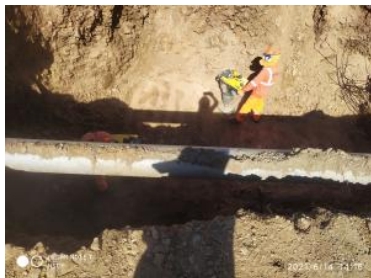
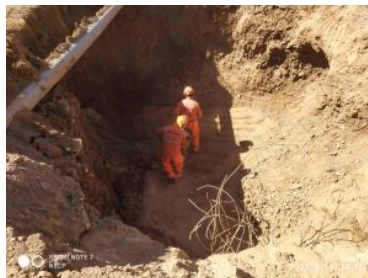
**PERÚ****Ministerio  
de Transportes  
y Comunicaciones****MINISTERIO DE TRANSPORTES Y COMUNICACIONES****Panel Fotográfico de la Bitacora de Obras****Personal Encargado:****NATALY SUSI CABALLON  
PAUCAR****Nivel:****No Aplica****Fecha De Fotografia:****14-06-2021****Actividades:****RELLENO Y COMPACTADO DE FONDO DE SUELO DE ALCANTARILLA MC  
UBICADO EN EL KM 33+240.****CDescripcion\_\_\_\_\_:****MO: 1 CAPATAZ, 2 PEONES, 1 OPERADOR, 2 VIGÍAS.****EM: 2 VIBRO COMPACTADORES, 1 RETROEXCAVADORA, HERRAMIENTAS  
MANUALES.****Foto1:**

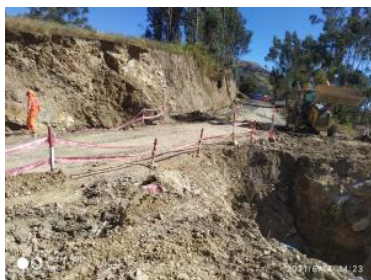
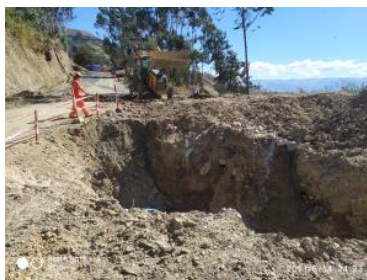
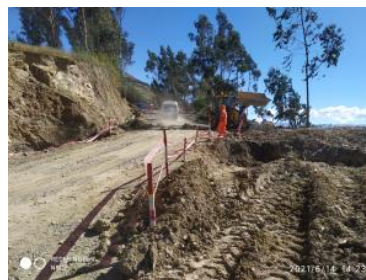
EXCAVACIÓN LI PARA ALCANTARILLA MC UBICADO EN EL KM 32+925.

MO: 1 CAPATAZ, 1 OPERADOR, 2 VIGÍAS.

EM: 1 SOBREXCAVADORA, 2 VIBROCOMPACTADORAS.

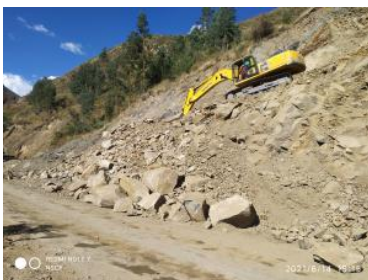
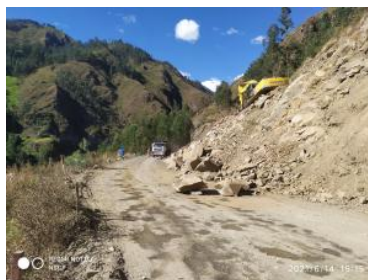
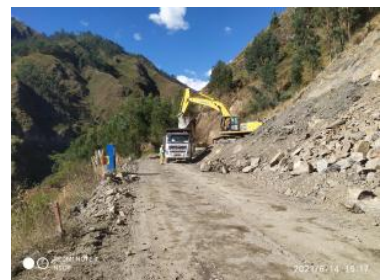
CORTE, PERFILADO Y ELIMINACIÓN KM 10+880(KM 10+175 - KM 10+980)

**CDescripcion\_\_\_\_\_:**MO: 1 CAPATAZ, 2 PERSONAL DE PISO, 9 OPERADORES, 2 VIGÍAS.  
EM: 1 EXCAVADORA SOBRE ORUGA, 8 VOLQUETES.**Foto1:**

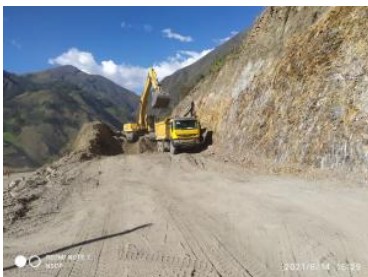
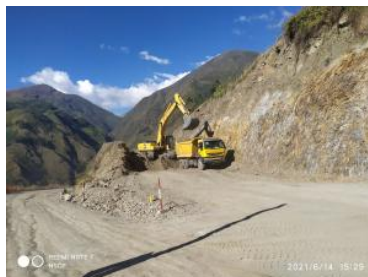
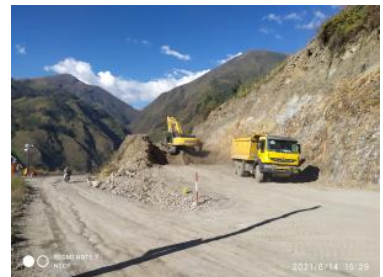
CORTE Y ELIMINACIÓN EN EL KM 8+760.

**CDescripcion\_\_\_\_\_:**MO: 1 OFICIAL, 1 PERSONAL DE PÍSO, 11 OPERADORES, 2 VIGÍAS.  
EM: 1 ESCAVADORA SOBRE ORUGA, 11 VOLQUETES.**Foto1:**

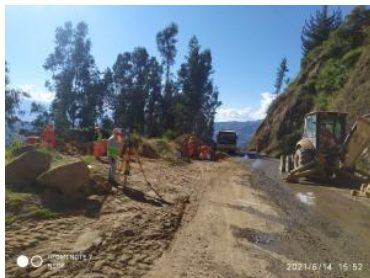
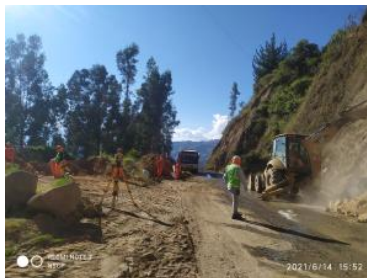
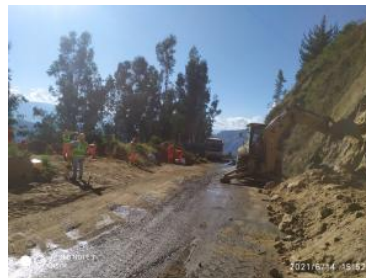
TRAZO Y REPLANTEO, EXCAVACIÓN (LI) ALCANTARILLA TMC  $\varnothing$  48" UBICADO EN EL KM 4+860.

MO: 1 TOPÓGRAFO, 4 ASISTENTES DE TOPOGRAFÍA, 3 PEONES, 1 OPERADOR, 2 VIGÍAS.

EM: 1 RETROEXCAVADORA, HERRAMIENTAS MANUALES.

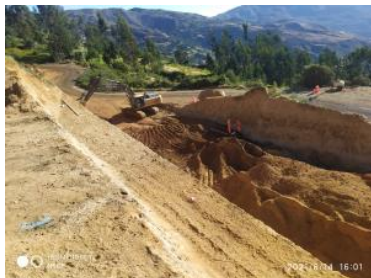
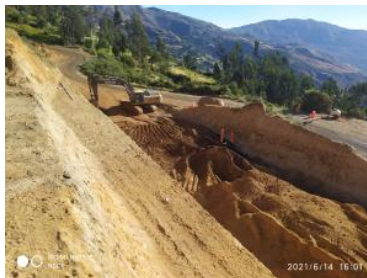
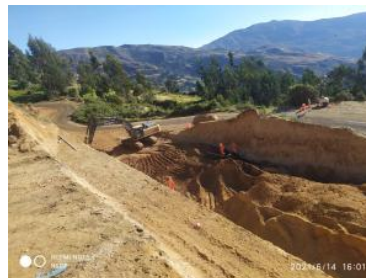
CORTE, PERFILADO Y ELIMINACIÓN EN EL KM 4+450.

MO: 1 OFICIAL, 1 PERSONAL DE PISO, 2 VIGÍAS, 4 OPERARIOS.  
EM: 1 EXCAVADORA SOBRE ORUGA, 3 VOLQUETES.  
- SUB CONTRATA "ENTREVÍAS"

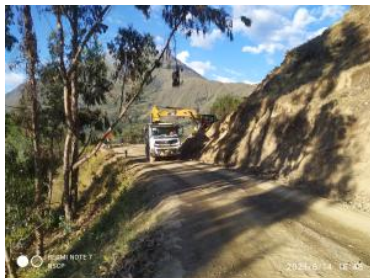
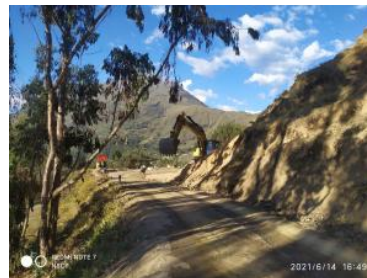
TRANSPORTE DE MATERIAL DE LA CANTERA LLAPO UBICADO EN EL -0.63 KM  
HACIA EL ÁREA DE ACOPIO DE LA LAGUNA COCHAPAMPA.

MO: 1 CAPATAZ, 1 PERSONAL DE PISO, 2 VIGÍAS, 4 OPERADORES.

EM: 1 EXCAVADORA SOBRE ORUGA, 3 VOLQUETES.

-TRASLADO DE MATERIAL A LA LAGUNA COCHAPAMPA

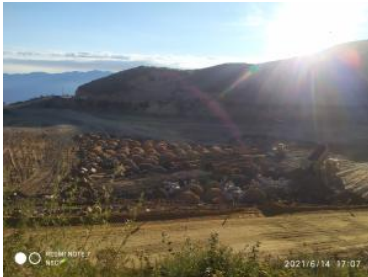
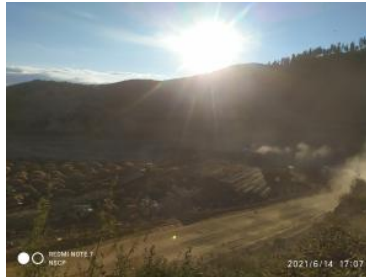
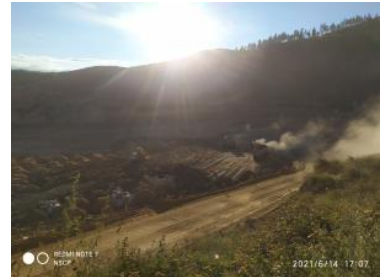
-EXTENDIDO DE MATERIAL, CONFORMACIÓN DE PLATAFORMA EN DME1 HUACHASPINA APROBADA EN EL ADICIONAL N° 01) UBICADO A -6.7 KM DEL INICIO DEL TRAMO KM 0+000.

MO: 1 CONTROLADOR, 35 OPERADORES, 2 VIGÍAS.

EM: 1 TRACTOR SOBRE ORUGA, 33 VOLQUETES, 2 LUMINARIAS, 1 CISTERNA CON COMBUSTIBLE.

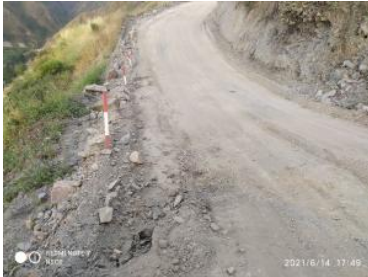
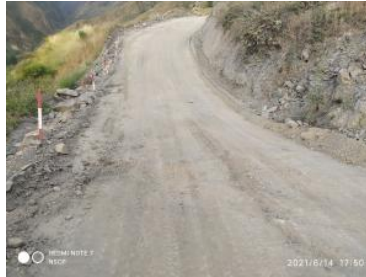
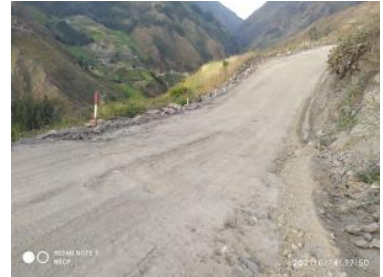
?Se aprecia constante asentamiento en tramo de falla geológica km 9+560 -km 9+600.

ASENTAMIENTO EN TRAMO DE FALLA GEOLÓGICA KM 9+560 -KM 9+600.

-ZONA INESTABLE.

-SE APRECIA INCREMENTO DE ASENTAMIENTO AL LADO LATERAL DERECHODE  
LA PLATAFORMA DE LA VÍA.

- Se recomienda visita a obra de los especialistas de suelos y control de calidad (Dirección de Control de Calidad de Provias Nacional) de la entidad a fin de evaluar la problemática real ante el déficit de canteras (del material de arena, material para sub base y relleno); además la supervisión solicita la visita a obra al Especialista en Geología y Geotecnia de la entidad para evaluar los sectores por la actividad geodinámica.

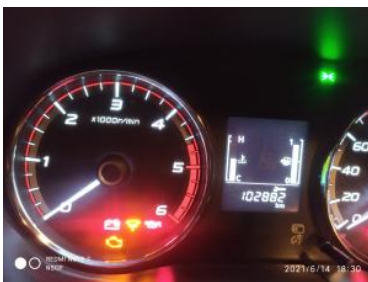
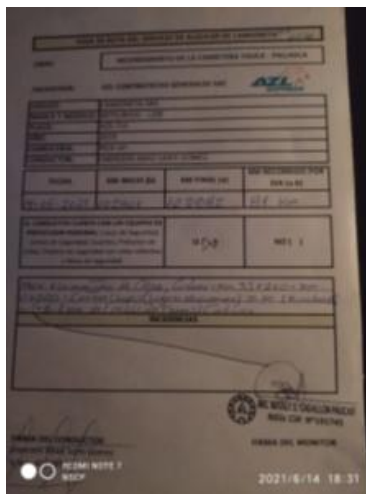
CONTROL DEL KILOMETRAJE DE LA CAMIONETA.

CONTROL DEL KILOMETRAJE DE LA CAMIONETA PARA LOS TRABAJOS DE MONITOREO.
