## BITACORA ELECTRÓNICA DE OBRA

| Si | 111 | 15-06-2021 | Carretera Chuquicara-Puente<br>Quiroz – Tauca-Cabana-<br>Huandoval-Pallasca, Tramo:<br>Tauca- Pallasca | NATALY SUSI CABALLON<br>PAUCAR |

INFORME DIARIO N°111-2021-MNT. TAUCA-PALLASCA/NSCP

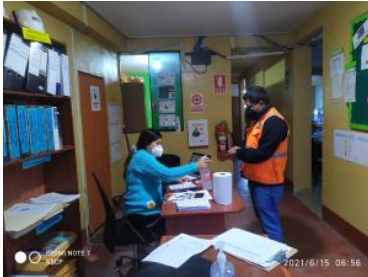
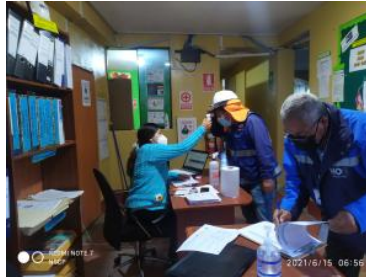
-CONTROL DE TEMPERATURA, RELLENADO DE FICHA DE SINTOMATOLOGÍA COVID Y DESINFECCIÓN DE MANOS DEL PERSONAL DE SUPERVISIÓN ANTES REALIZAR SUS ACTIVIDADES.

-SE APRECIA A LA ENFERMERA Y AL ESPECIALISTA DE SEGURIDAD TOMANDO LA TEMPERATURA A LOS COLABORADORES DE SUPERVISIÓN ANTES DE REALIZAR SUS ACTIVIDADES.

-MONITOREO DEL NIVEL DE CONCENTRACIÓN DE OXIGENO EN LA SANGRE CON EL PULSIOXÍMETRO U OXÍMETRO.

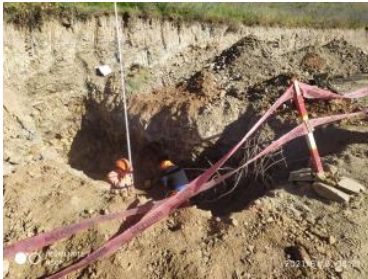
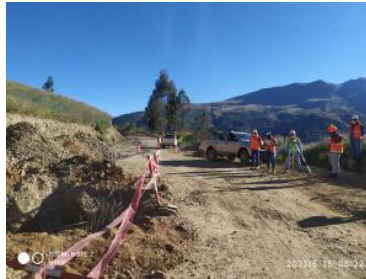
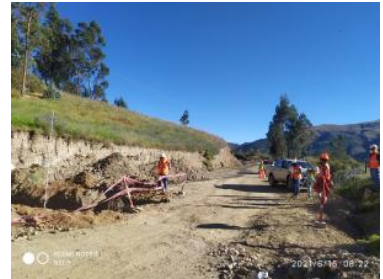
TRAZO Y REPLANTEO, NIVELACIÓN DE ALCANTARILLA MC UBICADO EN EL KM 33+072.23.

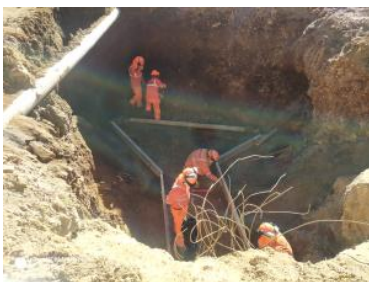
ENCOFRADO DE ZAPATA DE ALCANTARILLA MC (LI) KM 3+242.

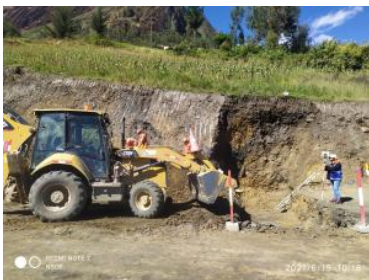
EXCAVACIÓN (LD) ALCANTARILLA TMC Ø 36" UBICADO EN EL KM 6+948.

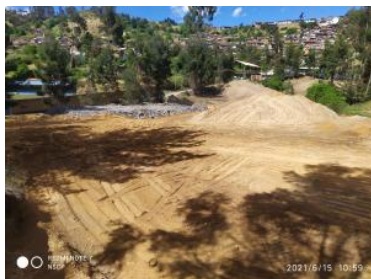
ACOPIO PROVISIONAL EN DME N°16 UBICADO EN EL KM 00+500, DEL MATERIAL ZARANDEADO DEL ACOPIO KM 1+500.

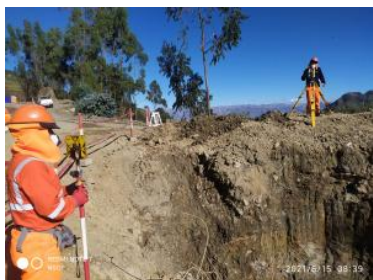
REPLANTEO (LI) ALCANTARILLA MC KM 32+975

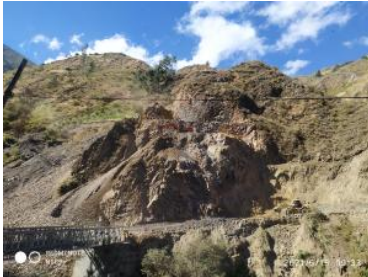
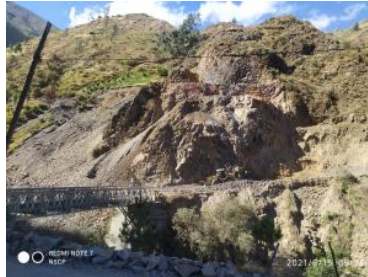
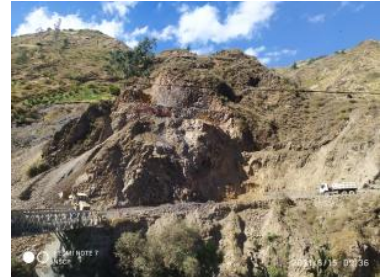
CORTE Y ELIMINACIÓN EN EL KM 11+495.  
ELIMINACIÓN EN EL KM 11+300

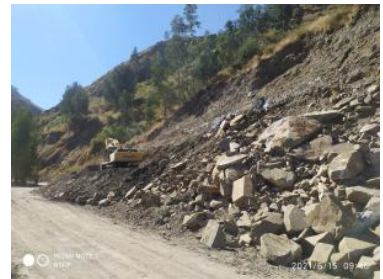
CORTE, PERFILADO Y ELIMINACIÓN KM 10+880 (KM 10+175 - KM 10+980)

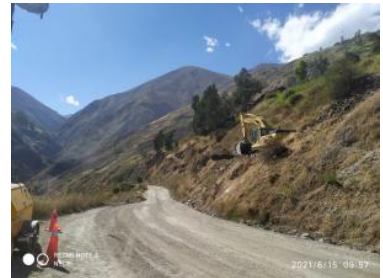
CORTE Y ELIMINACIÓN KM 8+820 (KM 8+760 - KM 8+880)

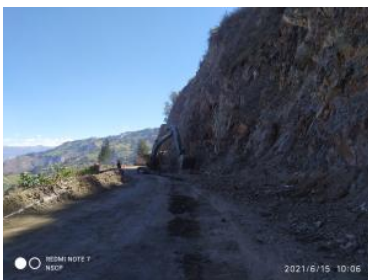
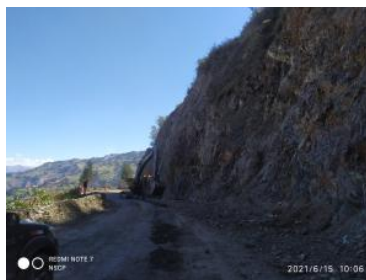
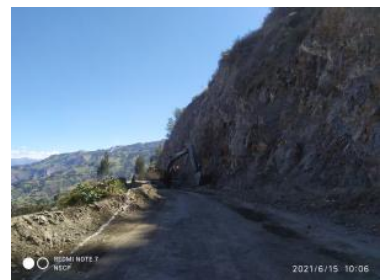
CORTE, PERFILADO Y ELIMINACIÓN EN EL KM 8+420 ( KM 8+320 - KM 8+450)

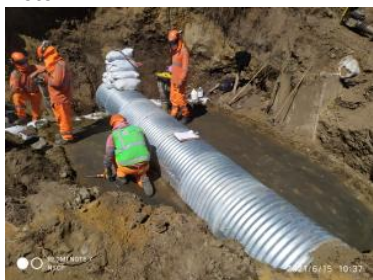
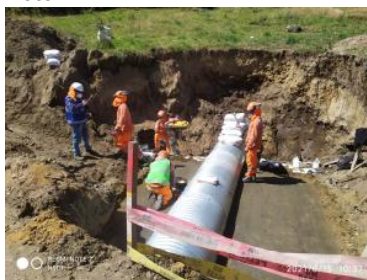
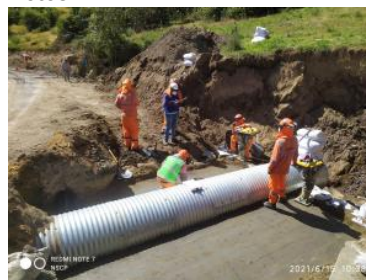
RELLENO Y COMPACTADO ( LD) DE ALCANTARILLA TMC 36 KM 3+579.72  
DENSIDAD DE CAMPO MÉTODO CONO DE ARENA Y DENSIMETRO NUCLEAR DE  
LA CAPA 2

-SE APRECIO QUE PARA SACAR LA DENSIDAD DE CAMPO SE ESTA UTILIZANDO  
EL MÉTODO CONO DE ARENA Y EL DENSIMETRO NUCLEAR.
