## BITACORA ELECTRÓNICA DE OBRA

| Si | 111 | 15-06-2021 | Carretera Chuquicara-Puente<br>Quiroz – Tauca-Cabana-<br>Huandoval-Pallasca, Tramo:<br>Tauca- Pallasca | NATALY SUSI CABALLON<br>PAUCAR |

INFORME DIARIO N°111-2021-MNT. TAUCA-PALLASCA/NSCP

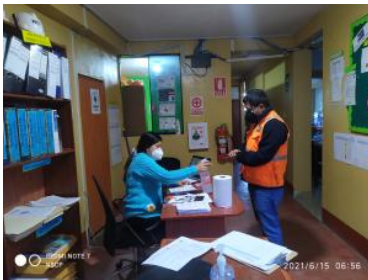
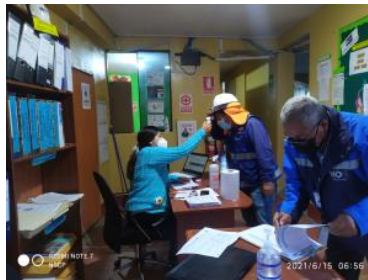
-CONTROL DE TEMPERATURA, RELLENADO DE FICHA DE SINTOMATOLOGÍA COVID Y DESINFECCIÓN DE MANOS DEL PERSONAL DE SUPERVISIÓN ANTES REALIZAR SUS ACTIVIDADES.

-SE APRECIA A LA ENFERMERA Y AL ESPECIALISTA DE SEGURIDAD TOMANDO LA TEMPERATURA A LOS COLABORADORES DE SUPERVISIÓN ANTES DE REALIZAR SUS ACTIVIDADES.

-MONITOREO DEL NIVEL DE CONCENTRACIÓN DE OXIGENO EN LA SANGRE CON EL PULSIOXÍMETRO U OXÍMETRO.

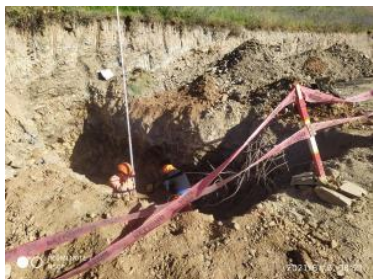
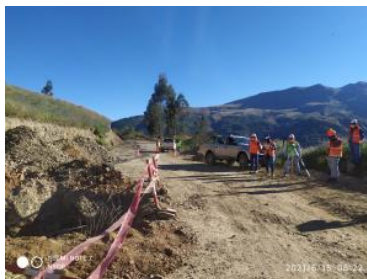
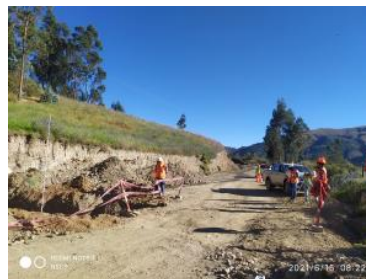
**PERÚ****Ministerio  
de Transportes  
y Comunicaciones****MINISTERIO DE TRANSPORTES Y COMUNICACIONES****Panel Fotográfico de la Bitacora de Obras****Personal Encargado:****NATALY SUSI CABALLON  
PAUCAR****Nivel:****No Aplica****Fecha De Fotografia:****15-06-2021****Actividades:****TRAZO Y REPLANTEO, NIVELACIÓN DE ALCANTARILLA MC UBICADO EN EL KM  
33+072.23.****CDescripcion\_\_\_\_\_:****MO: 2 TOPÓGRAFOS SUPERVISIÓN Y CONTRATISTA, 3 AUXILIARES DE  
TOPOGRAFÍA SUPERVISIÓN, 2 AUXILIARES DE TOPOGRAFÍA DE CONTRATISTA,  
1 CAPATAZ, 2 PEONES, 2 VIGÍAS.  
EM: 1 NÍVEL DE INGENIERO, 1 MIRA.****Foto1:**

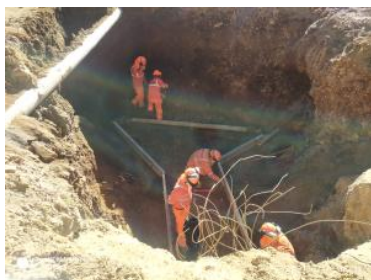
ENCOFRADO DE ZAPATA DE ALCANTARILLA MC (LI) KM 3+242.

**CDescripcion**\_\_\_\_\_:MO: 1 CAPATAZ, 1 OPERARIO, 4 PEONES  
EM: HERRAMIENTAS MANUALES.**Foto1:**

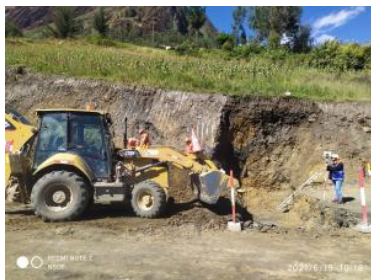
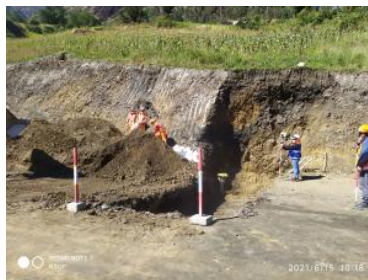
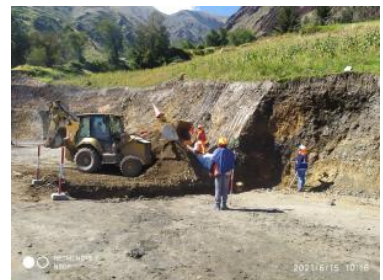
EXCAVACIÓN (LD) ALCANTARILLA TMC Ø 36" UBICADO EN EL KM 6+948.

**CDescripcion**\_\_\_\_\_:MO: 1 INGENIERO ESPECIALISTA DE OBRAS DE ARTE DEL CONTRATISTA, 1  
CAPATAZ, 2 PEONES, 1 OPERADOR, 2 VIGÍAS.  
EM: 1 RETROEXCAVADORA, HERRAMIENTAS MANUALES.**Foto1:**

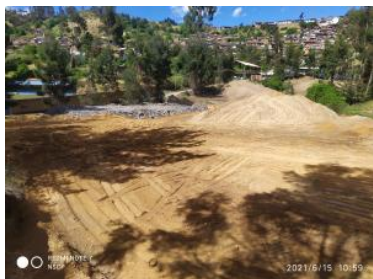
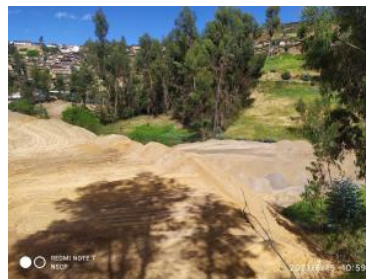
ACOPIO PROVISIONAL EN DME N°16 UBICADO EN EL KM 00+500, DEL MATERIAL ZARANDEADO DEL ACOPIO KM 1+500.

MO: 1 CONTROLADOR, 3 OPERADORES, 2 VIGÍAS.

EM: 1 CARGADOR FRONTAL, 2 VOLQUETES.

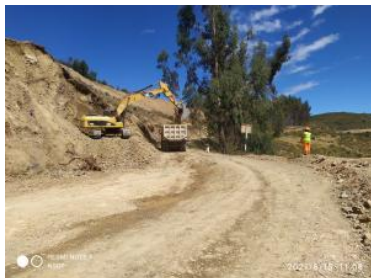
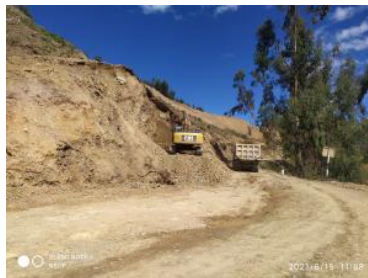
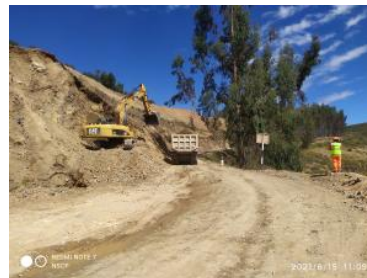
**Personal Encargado:****NATALY SUSI CABALLON  
PAUCAR****Nivel:****No Aplica****Fecha De Fotografia:****15-06-2021****Actividades:****TRANSPORTE DE MATERIAL DE LA CANTERA LLAPO UBICADO EN EL -0.63 KM  
HACIA EL ÁREA DE ACOPIO DE LA LAGUNA COCHAPAMPA.****CDescripcion\_\_\_\_\_:****MO: 1 CAPATAZ, 1 PERSONAL DE PISO, 2 VIGÍAS, 4 OPERADORES.****EM: 1 EXCAVADORA SOBRE ORUGA, 3 VOLQUETES.****-TRASLADO DE MATERIAL A LA LAGUNA COCHAPAMPA****Foto1:**

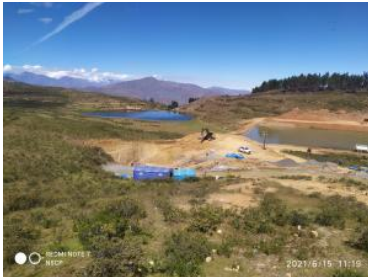
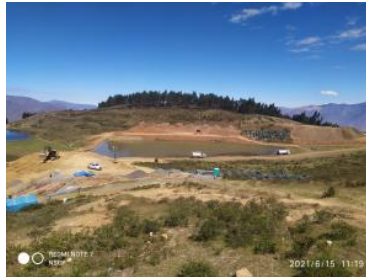
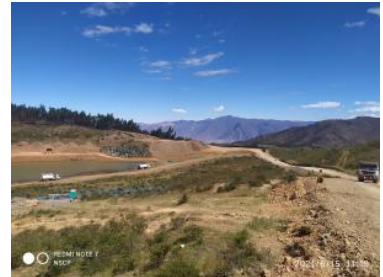
- Transporte de material de la cantera Llapo ubicado en el -0.63 km hacia el área de acopio de la laguna Cochapampa.
  - Trabajos de desbroce, excavación y habilitación para el área de lavado, acopio y chancado en Laguna Cochapampa (propiedad privada); es necesario mencionar que estos trabajos se están realizando sin autorización de Supervisión.

LA LAGUNA COCHAPAMPA (ÁREA PROYECTADO PARA LAVADO DE ARENA,  
ACOPIO, ZARANDEO Y CHANCADO).  
VACIADO DE CONCRETO EN ZAPATA PARA POZA DE LAVADO.

MO: 1 CAPATAZ, 2 VIGÍAS, 1 OPERADOR, 5 OPERARIOS, 6 PEONES.

EM: 1 EXCAVADORA SOBRE ORUGA, 1 CARGADOR FRONTAL, 1 MEZCLADORA  
DE CONCRETO, 3 VOLQUETES.

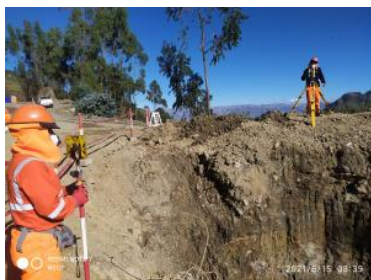
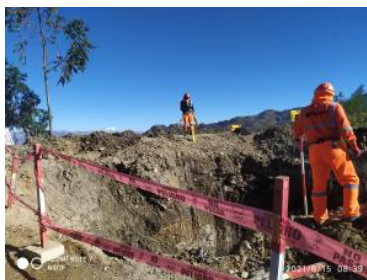
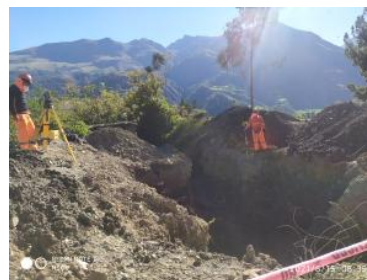
REPLANTEO (LI) ALCANTARILLA MC KM 32+975

MO: 1 CAPATAZ, 1 TOPÓGRAFO, 1 AUXILIAR DE TOPOGRAFÍA, 2 VIGÍAS.  
EM: 1 ESTACIÓN TOTAL, 1 PRISMA.

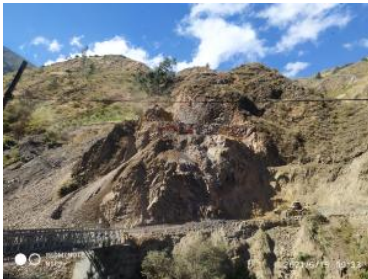
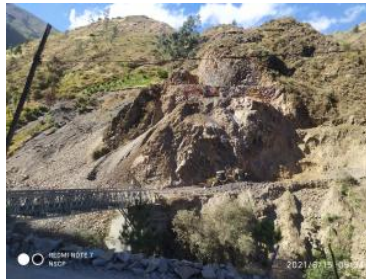
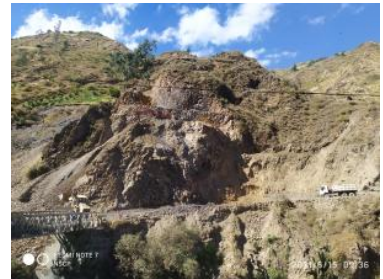
CORTE Y ELIMINACIÓN EN EL KM 11+495.  
ELIMINACIÓN EN EL KM 11+300

MO: 1 INGENIERO RESIDENTE DEL FRENTE, 2 CAPATAZ, 2 PERSONAL DE PISO,  
19 OPERADORES, 2 PREVENCIÓNISTAS, 2 VIGÍAS.

EM: 2 EXCAVADORAS SOBRE ORUGA, 1 CARGADOR FRONTAL, 16 VOLQUETES.

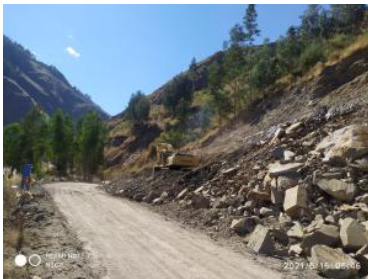
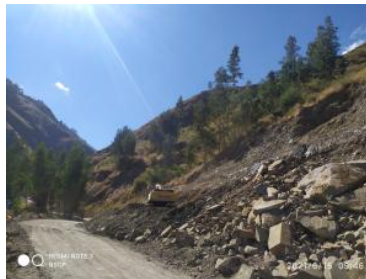
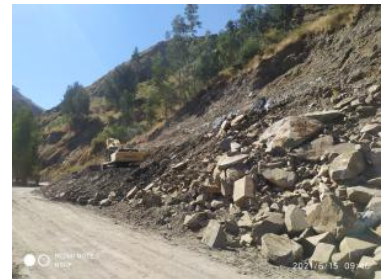
CORTE, PERFILADO Y ELIMINACIÓN KM 10+880 (KM 10+175 - KM 10+980)

**CDescripcion\_\_\_\_\_:**MO: 1 CAPATAZ, 2 PERSONAL DE PISO, 9 OPERADORES, 2 VIGÍAS.  
EM: 1 EXCAVADORA SOBRE ORUGA, 8 VOLQUETES.**Foto1:**

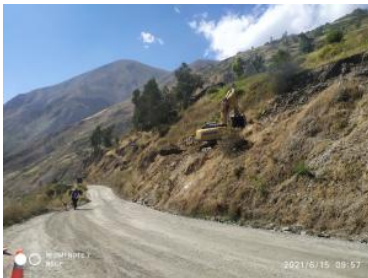
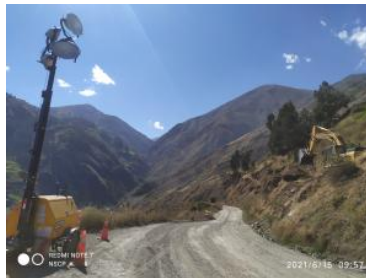
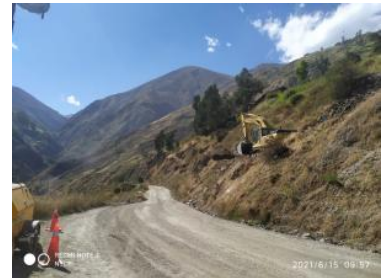
CORTE Y ELIMINACIÓN KM 8+820 (KM 8+760 - KM 8+880)

**CDescripcion\_\_\_\_\_:**MO: 1 OFICIAL, 1 PERSONAL DE PÍSO, 7 OPERADORES, 2 VIGÍAS.  
EM: 1 ESCAVADORA SOBRE ORUGA, 6 VOLQUETES.**Foto1:**

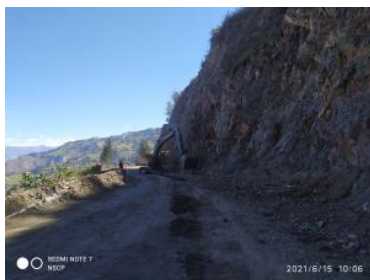
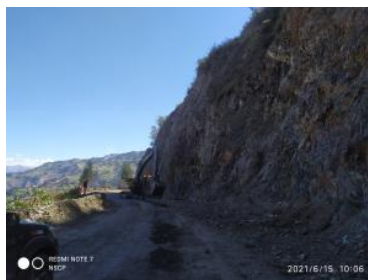
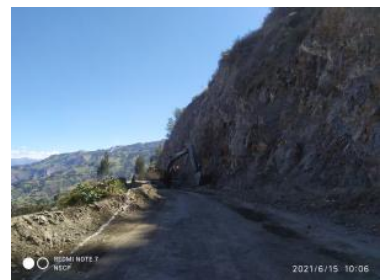
CORTE, PERFILADO Y ELIMINACIÓN EN EL KM 8+420 ( KM 8+320 - KM 8+450)

MO: 1 OFICIAL, 1 PERSONAL DE PÍSO, 3 OPERADORES, 2 VIGÍAS.  
EM: 1 ESCAVADORA SOBRE ORUGA, 2 VOLQUETES.

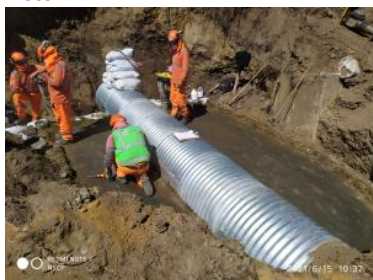
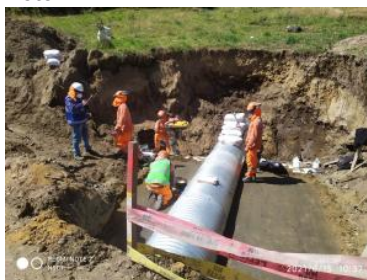
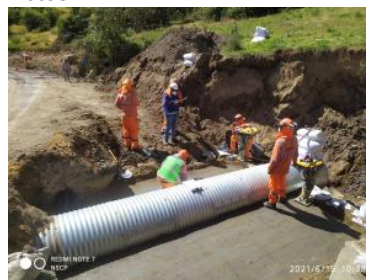
RELLENO Y COMPACTADO ( LD) DE ALCANTARILLA TMC 36 KM 3+579.72  
DENSIDAD DE CAMPO MÉTODO CONO DE ARENA Y DENSIMETRO NUCLEAR DE  
LA CAPA 2

MO: 1 TÉCNICO DE CONTROL DE CALIDAD CONTRATISTA, 2 AUXILIARES DE CONTROL CALIDAD SUPERVISIÓN Y CONTRATISTA, 1 TÉCNICO Y 1 AUXILIAR DEL CONTRATISTA CAPACITADOS EN EL USO DEL DENSIMETRO NUCLEAR, 1 OFICIAL, 1 OPERADOR, 4 PEONES, 2 VIGÍAS.

EM: 3 VIBRO COMPACTADORES, 1 MINICARGADOR (BOBCAT), 1 EQUIPO DE DENSIDAD DE CAMPO (MÉTODO CONO DE ARENA), 1 DENSIMETRO NUCLEAR.,

-SE APRECIO QUE PARA SACAR LA DENSIDAD DE CAMPO SE ESTA UTILIZANDO EL MÉTODO CONO DE ARENA Y EL DENSIMETRO NUCLEAR.

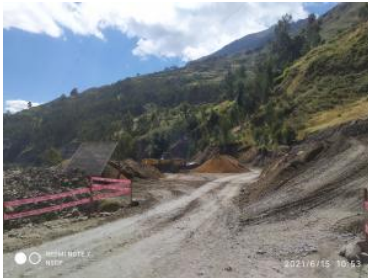
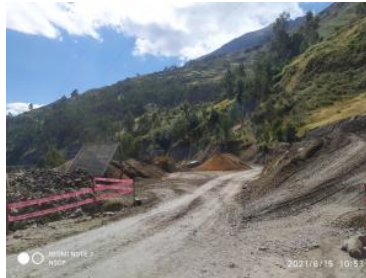
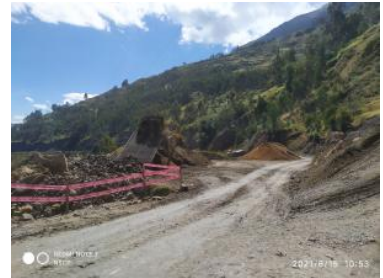
ACOPIO PROVISIONAL KM 1+500.

-ÁREA DE ZARANDEO PARA OBTENER MATERIAL DE RELLENO Y OVER,  
MATERIAL ACOPIADO EL KM 0+500 DME N°16.

MO: 1 CAPATAZ, 1 PERSONAL DE PISO, 3 PERADORES, 2 VIGÍAS.

EM: 2 CARGADORES FRONTALES, 2 VOLQUETES (CON MATERIAL ZARANDEADO  
PARA RELLENO DEL ACOPIO PROVISIONAL TRASLADADOS AL ACOPIO DEL KM  
0+500).

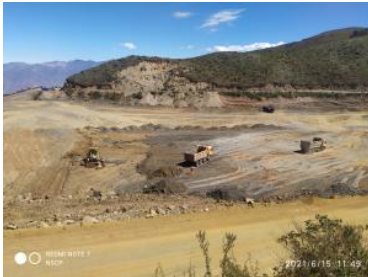
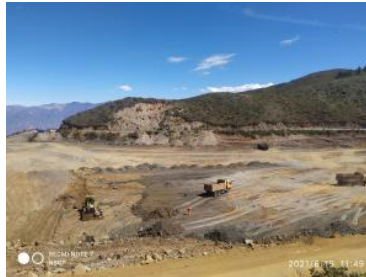
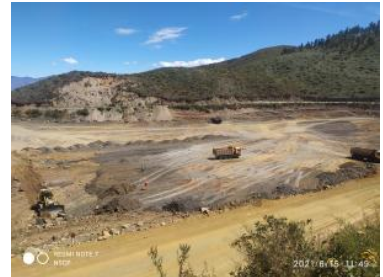
**Panel Fotográfico de la Bitacora de Obras****Personal Encargado:****NATALY SUSI CABALLON  
PAUCAR****Nivel:****No Aplica****Fecha De Fotografia:****15-06-2021****Actividades:****-EXTENDIDO DE MATERIAL, CONFORMACIÓN DE PLATAFORMA EN DME1  
HUACHASPINA APROBADA EN EL ADICIONAL N° 01) UBICADO A -6.7 KM DEL  
INICIO DEL TRAMO KM 0+000.****CDescripcion\_\_\_\_\_:****MO: 1 CONTROLADOR, 37 OPERADORES, 2 VIGÍAS.****EM: 1 TRACTOR SOBRE ORUGA, 35 VOLQUETES, 2 LUMINARIAS, 1 CISTERNA  
CON COMBUSTIBLE.****Foto1:**

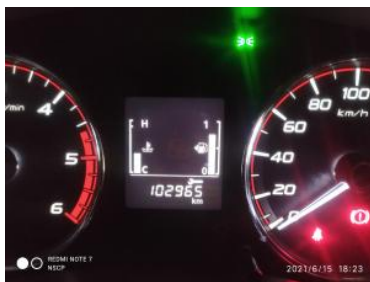
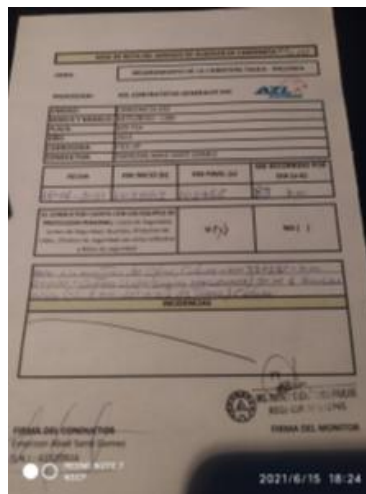
CONTROL DEL KILOMETRAJE DE LA CAMIONETA.

CONTROL DEL KILOMETRAJE DE LA CAMIONETA PARA LOS TRABAJOS DE MONITOREO.
