## BITACORA ELECTRÓNICA DE OBRA

<b>Confirma Bitacora:</b> Si	<b>Nro Informe:</b> 112	<b>Fecha Informe:</b> 16-06-2021	<b>Nombre De La Obra:</b> Carretera Chuquicara-Puente Quiroz – Tauca-Cabana-Huandoval-Pallasca, Tramo: Tauca- Pallasca	<b>Personal Encargado:</b> NATALY SUSI CABALLON PAUCAR
---------------------------------	----------------------------	-------------------------------------	---	---

INFORME DIARIO N°112-2021-MNT. TAUCA-PALLASCA/NSCP

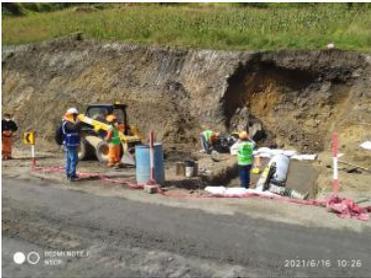
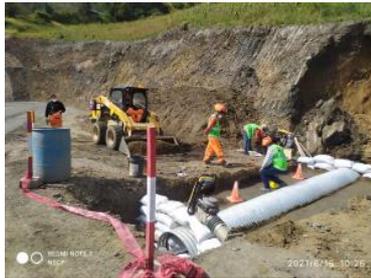
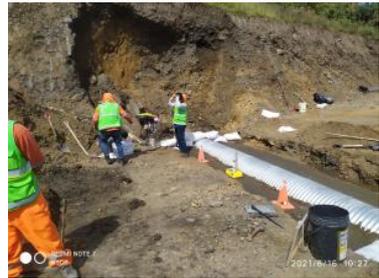
**Actividades:**  
-RELLENO Y COMPACTADO LD DE ALCANTARILLA TMC ø 36" UBICADO EN EL KM 6+948.  
-DENSIDAD DE CAMPO MÉTODO CONO DE ARENA Y DENSIDAD NUCLEAR CAPA N°3

**CDescripcion \_\_\_\_\_:**  
MO: 1 TÉCNICO DE CONTROL DE CALIDAD CONTRATISTA, 2 AUXILIARES DE CONTROL CALIDAD SUPERVISIÓN Y CONTRATISTA, 1 TÉCNICO Y 1 AUXILIAR DEL CONTRATISTA CAPACITADOS EN EL USO DEL DENSIMETRO NUCLEAR, 1 OFICIAL, 1 OPERADOR, 4 PEONES, 2 VIGÍAS.  
EM: 3 VIBRO COMPACTADORES, 1 MINICARGADOR (BOBCAT), 1 EQUIPO DE DENSIDAD DE CAMPO (MÉTODO CONO DE ARENA), 1 DENSIMETRO NUCLEAR.,  
-SE APRECIO QUE PARA SACAR LA DENSIDAD DE CAMPO SE ESTA UTILIZANDO EL MÉTODO CONO DE ARENA Y EL DENSIMETRO NUCLEAR.

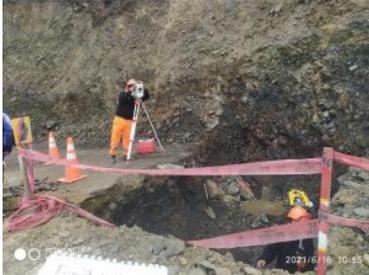
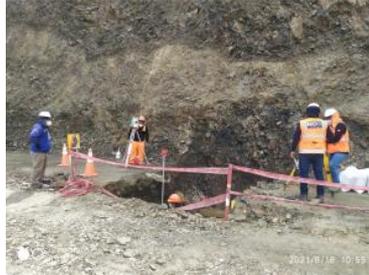
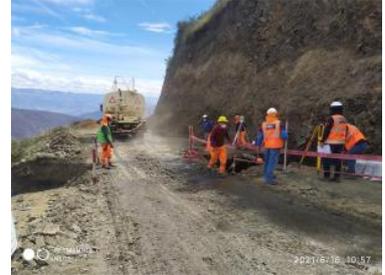
TRAZO Y REPLANTEO PARA INSTALACIÓN DE ALCANTARILLA TMC  $\varnothing$  36" UBICADO EN EL KM 2+280.  
RIEGO EN EL KM 2+280

MO: 2 TOPÓGRAFOS (SUPERVISIÓN Y CONTRATISTA), 1 NIVELADOR DE SUPERVISIÓN, 3 AUXILIARES DE TOPOGRAFÍA SUPERVISIÓN, 2 AUXILIARES DE TOPOGRAFÍA DE CONTRATISTA, 1 CAPATAZ, 2 PEONES, 2 VIGÍAS.  
EM: 2 ESTACIONES TOTALES, 4 PRISMAS.

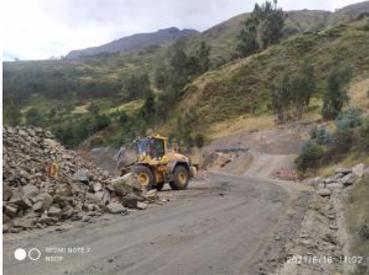
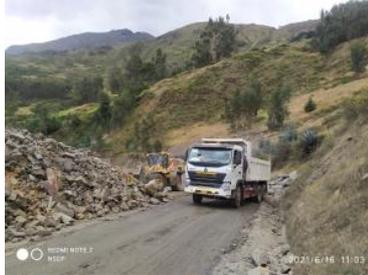
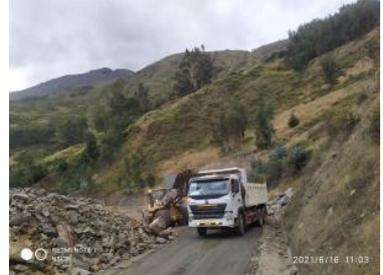
4

ACOPIO PROVISIONAL KM 1+500.  
-ÁREA DE ZARANDEO PARA OBTENER MATERIAL DE RELLENO Y OVER, MATERIAL ACOPIADO EL KM 0+500 DME N°16.

MO: 1 CAPATAZ, 2 PERSONAL DE PISO, 5 OPERADORES, 2 VIGÍAS.  
EM: 2 CARGADORES FRONTALES, 3 VÓLQUETES (CON MATERIAL ZARANDEADO PARA RELLENO DEL ACOPIO PROVISIONAL TRASLADADOS AL ACOPIO DEL KM 0+500).

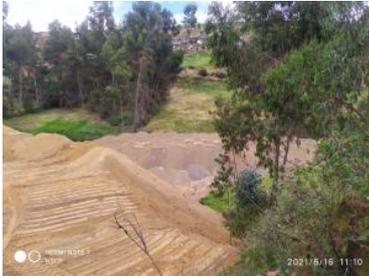
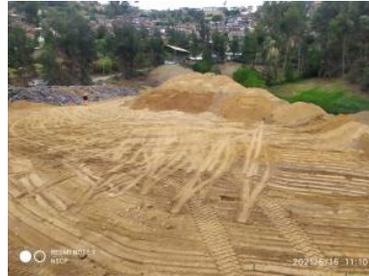
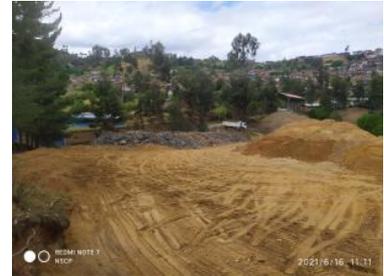
5

ACOPIO PROVISIONAL EN DME N°16 UBICADO EN EL KM 00+500, DEL MATERIAL ZARANDEADO DEL ACOPIO KM 1+500.

MO: 1 CONTROLADOR, 3 OPERADORES, 1 VIGÍA.

EM: 3 VOLQUETES.

- 3 VOLQUETES MATERIAL ZARANDEADO OVER Y MATERIAL DE RELLENO 1+500.

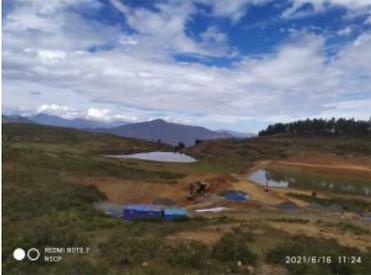
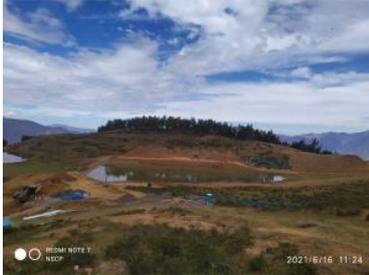
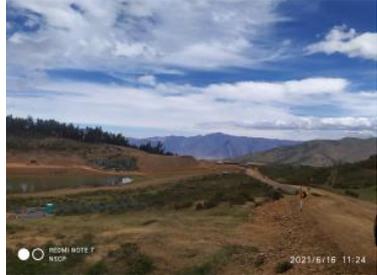
- Trabajos de desbroce, excavación y habilitación para el área de lavado, acopio y chancado en Laguna Cochapampa (propiedad privada); es necesario mencionar que estos trabajos se están realizando sin autorización de Supervisión.

**Actividades:**  
LA LAGUNA COCHAPAMPA (ÁREA PROYECTADO PARA LAVADO DE ARENA, ACOPIO, ZARANDEO Y CHANCADO).  
VACIADO DE CONCRETO EN ZAPATA PARA POZA DE LAVADO, ACOPIO DE MATERIAL, ZARANDEO DE MATERIAL.

**CDescripcion \_\_\_\_\_:**  
MO: 1 CAPATAZ, 2 VIGÍAS, 1 OPERADOR, 5 OPERARIOS, 6 PEONES.  
EM: 1 EXCAVADORA SOBRE ORUGA, 1 CARGADOR FRONTAL, 1 MEZCLADORA DE CONCRETO, 3 VOLQUETES.

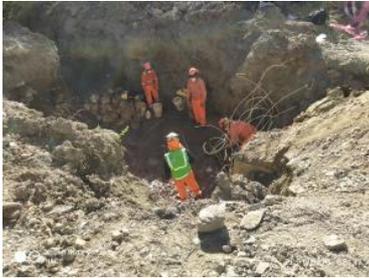
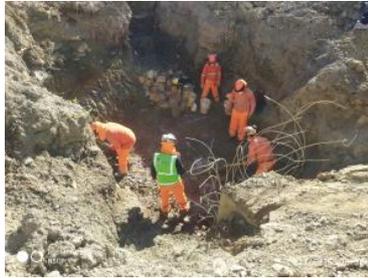
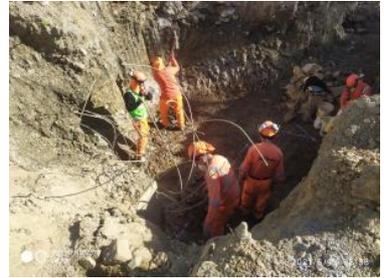
7

**Actividades:**  
 ENCOFRADO (LI) DE ZAPATA PARA ALCANTARILLA MC UBICADO EN EL KM 32+980.

**CDescripcion\_\_\_\_\_:**  
 MO: 1 CAPATAZ, 1 OFICIAL, 3 PEONES, 2 VIGÍAS.  
 EM: HERRAMIENTAS MANUALES.

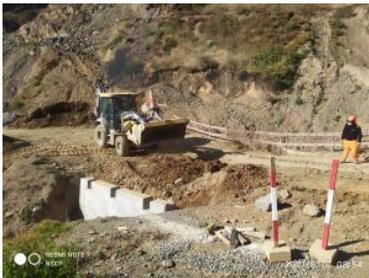
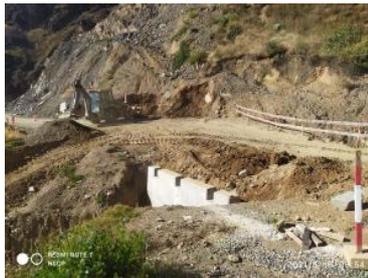
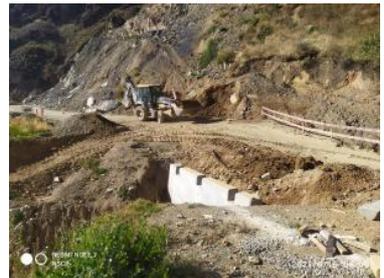
8

**Actividades:**  
 RELLENO ALCANTARILLA TMC  $\varnothing$  36" KM UBICADO EN EL KM 29+171.97.

**CDescripcion\_\_\_\_\_:**  
 MO: 1 OPERADOR, 1 OFICIAL, 1 VIGÍA  
 EM: 1 RETROEXCAVADORA.

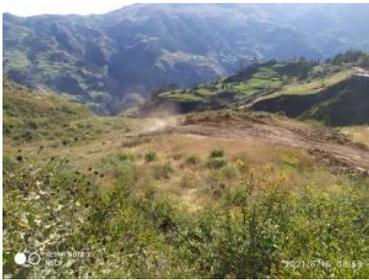
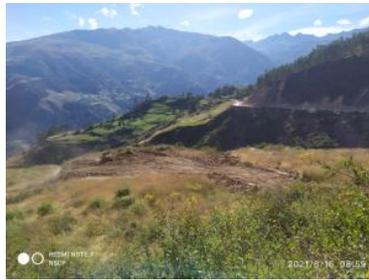
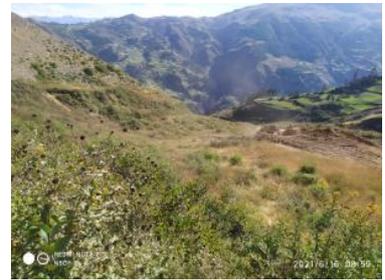
9

**Actividades:**  
 DESBROCE DEL DME N°27 UBICADO EN EL KM 29+171.97.

**CDescripcion\_\_\_\_\_:**  
 MO: 1 OPERADOR, 1 VIGÍA.  
 EM: 1 TRACTOR SOBRE ORUGA

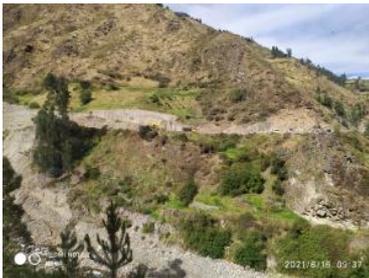
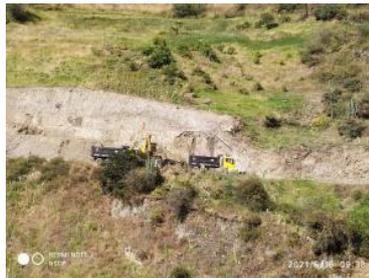
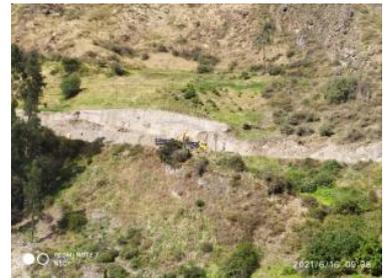
10

**Actividades:**  
 CORTE Y ELIMINACIÓN EN EL KM 11+250 (KM 11+130 - KM 11+495)

**CDescripcion\_\_\_\_\_:**  
 MO: 1 INGENIERO RESIDENTE DEL FRENTE, 1 CAPATAZ, 1 PERSONAL DE PISO, 8 OPERADORES, 1 PREVENCIÓNISTA, 2 VIGÍAS.  
 EM: 1 EXCAVADORA SOBRE ORUGA, 7 VOLQUETES.

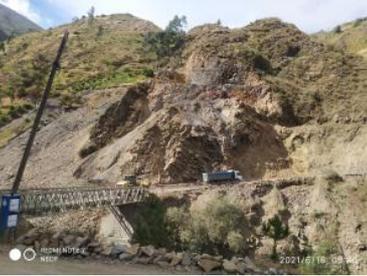
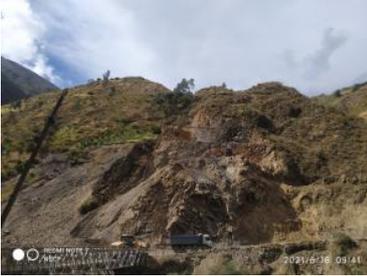
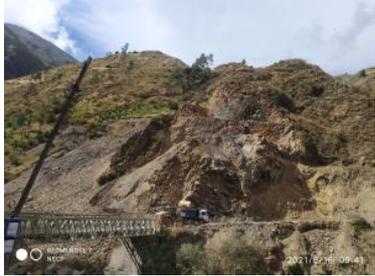
11

**Actividades:**  
CORTE Y ELIMINACIÓN EN EL KM 11+495 (KM 11+130 - KM 11+495)

**CDescripcion\_\_\_\_\_:**  
MO: 1 INGENIERO RESIDENTE DEL FRENTE, 1 CAPATAZ, 2 PERSONAL DE PISO, 9 OPERADORES, 1 PREVENCIÓNISTA, 2 VIGÍAS.  
EM: 1 EXCAVADORA SOBRE ORUGA, 1 CARGADOR FRONTAL 7 VOLQUETES.

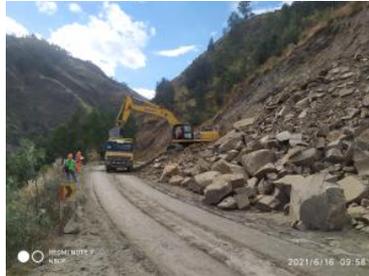
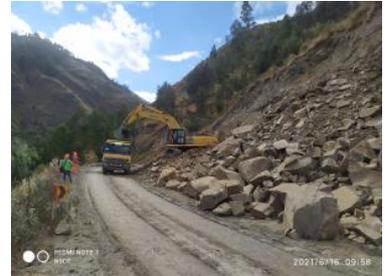
12

CORTE, PERFILADO Y ELIMINACIÓN KM 10+880 (KM 10+175 - KM 10+980)

MO: 1 CAPATAZ, 1 PERSONAL DE PISO, 16 CONTROLADOR, 9 OPERADORES, 2 VIGÍAS.

EM: 1 EXCAVADORA SOBRE ORUGA, 15 VOLQUETES.

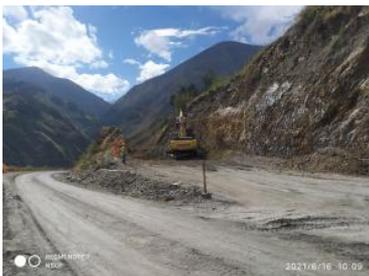
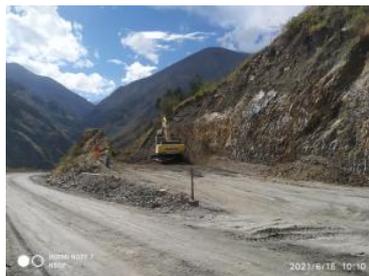
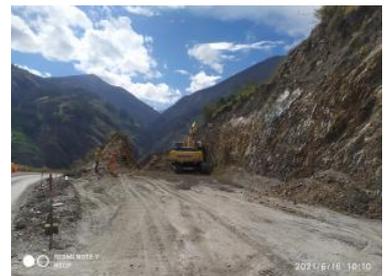
13

CORTE, PERFILADO Y ELIMINACIÓN EN EL KM 8+820 (KM 8+760 - KM 8+880)

MO: 1 OFICIAL, 1 PERSONAL DE PÍSO, 10 OPERADORES, 2 VIGÍAS.

EM: 1 ESCAVADORA SOBRE ORUGA, 9 VOLQUETES.

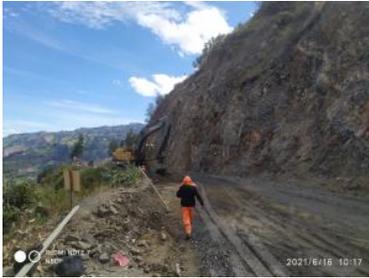
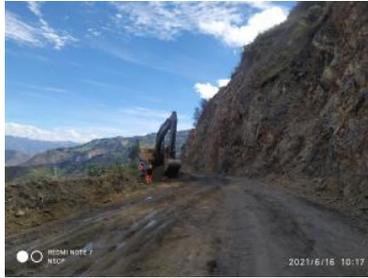
14

**Actividades:**  
-CORTE, PERFILADO Y ELIMINACIÓN EN EL KM 8+420 ( KM 8+320 - KM 8+450).  
- RIEGO EN EL KM 8+420.

**CDescripcion\_\_\_\_\_:**  
MO: 1 OFICIAL, 1 PERSONAL DE PÍSO, 2 OPERADORES, 2 VIGÍAS.  
EM: 1 ESCAVADORA SOBRE ORUGA, 1 VOLQUETE.

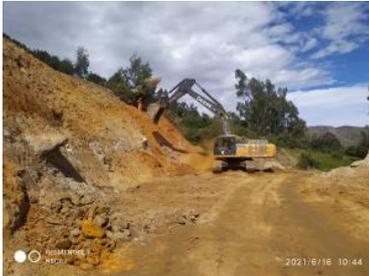
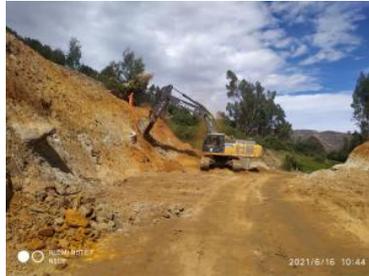
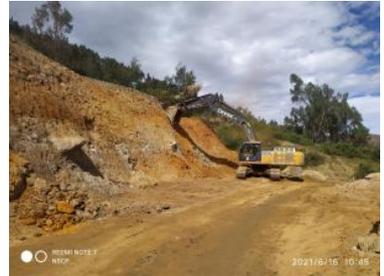
15

CORTE, PERFILADO Y ELIMINACIÓN EN EL KM 4+280

MO: 1 CAPATAZ, 1 OFICIAL, 1 PERSONAL DE PISO, 2 VIGÍAS, 5 OPERARIOS.  
EM: 1 EXCAVADORA SOBRE ORUGA, 4 VOLQUETES.  
- SUB CONTRATA "ENTREVÍAS"  
-

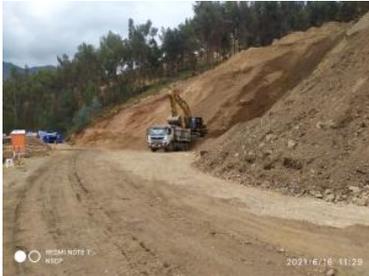
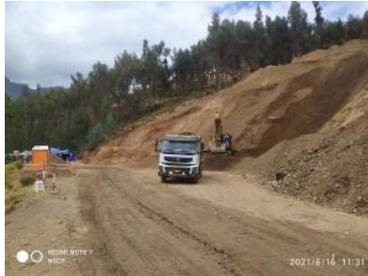
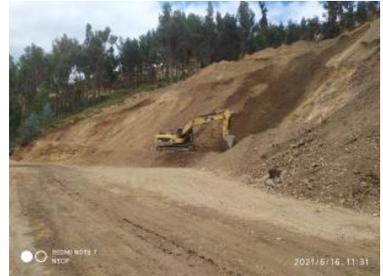
16

TRANSPORTE DE MATERIAL DE LA CANTERA LLAPO UBICADO EN EL -0.63 KM HACIA EL ÁREA DE ACOPIO DE LA LAGUNA COCHAPAMPA.

MO: 1 CAPATAZ, 1 PERSONAL DE PISO, 2 VIGÍAS, 4 OPERADORES.  
EM: 1 EXCAVADORA SOBRE ORUGA, 3 VOLQUETES.  
-TRASLADO DE MATERIAL A LA LAGUNA COCHAPAMPA

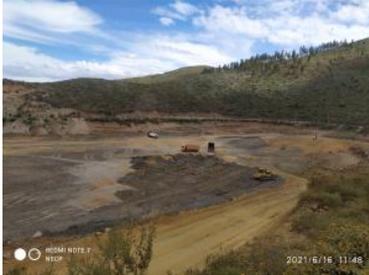
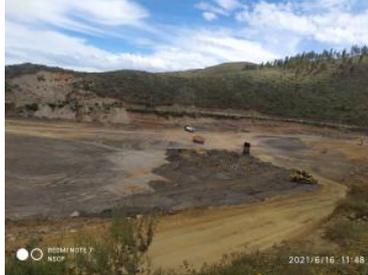
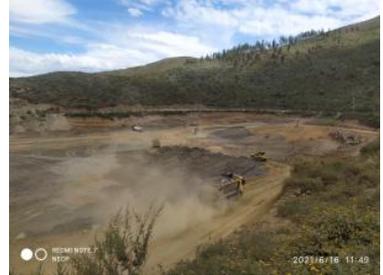
17

-EXTENDIDO DE MATERIAL, CONFORMACIÓN DE PLATAFORMA EN DME1 HUACHASPINA APROBADA EN EL ADICIONAL N° 01) UBICADO A -6.7 KM DEL INICIO DEL TRAMO KM 0+000.

MO: 2 CONTROLADORES, 46 OPERADORES, 2 VIGÍAS.  
 EM: 1 TRACTOR SOBRE ORUGA, 44 VOLQUETES, 2 LUMINARIAS, 1 CISTERNA CON COMBUSTIBLE.

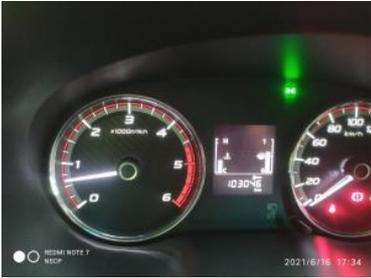
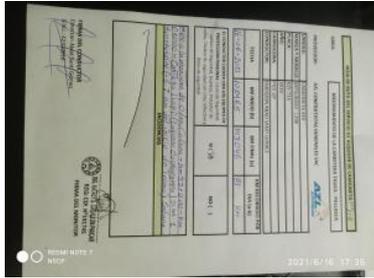
18

**Actividades:**  
CONTROL DEL KILOMETRAJE DE LA CAMIONETA.

**CDescripcion\_\_\_\_\_:**  
CONTROL DEL KILOMETRAJE DE LA CAMIONETA PARA LOS TRABAJOS DE MONITOREO.
