BITACORA ELECTRÓNICA DE OBRA

Confirma Bitacora: Si	Nro Informe: 164	Fecha Informe: 17-06-2021	Nombre De La Obra: Corredor vial Lima-Canta-Huayllay-Dv. Cochamarca-Emp. PE 3N Obras de Rehabilitación y Mejoramiento	Personal Encargado: MANUEL JAVIER FLORENCIO RADO
---------------------------------	----------------------------	-------------------------------------	---	--

SALDO DE OBRA INICIAL (OI): TRAMO 2: CANTA – HUAYLLAY DEL MEJORAMIENTO, REHABILITACIÓN Y CONSERVACIÓN POR NIVELES DE SERVICIO Y OPERACIÓN DEL CORREDOR VIAL, LIMA – CANTA – HUAYLLAY – DV. COCHAMARCA – EMP. PE 3N
 CONTRATISTA: CHINA ROAD AND BRIDGE CORPORATION SUCURSAL PERU (CONTRATO N° 103-2019-MTC/20)
 SUPERVISOR: CONSORCIO CESEL - CAL Y MAYOR (CONTRATO DE CONSULTORIA DE OBRA N° 077-2014-MTC/20)

Panel Fotográfico de la Bitacora de Obras

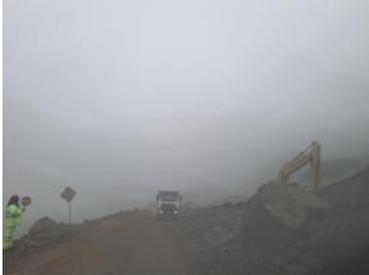
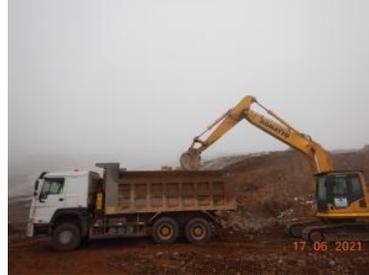
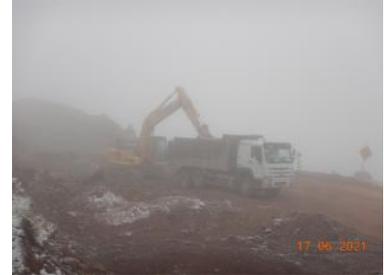
1

OBRA INICIAL (OI): TRAMO 2: CANTA - HUAYLLAY
SECTOR ENTRE LAS PROGRESIVAS DEL KM 90+000
EXCAVACIÓN Y CARGIO PARA SU ELIMINACIÓN

SE CONSTATÓ LA EJECUCIÓN DE TRABAJOS Y ACTIVIDADES DE EXCAVACIÓN Y CARGIO PARA SU ELIMINACIÓN ENTRE LAS PROGRESIVAS DEL KM 90+000, CON LA PARTICIPACION DE DOS TRABAJADORES, UNA EXCAVADORA Y CAMIONES VOLQUETES CON SUS OPERADORES Y UN VIGIA.

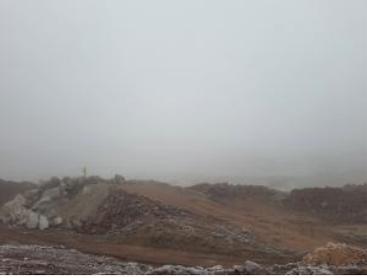
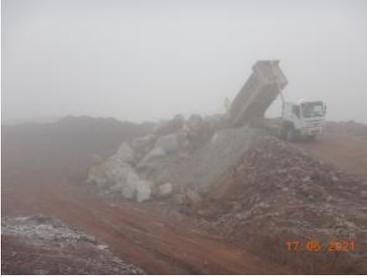
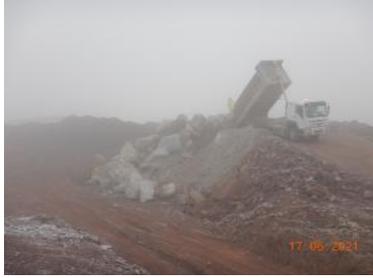
2

Actividades:
OBRA INICIAL (OI): TRAMO 2: CANTA - HUAYLLAY
DME DEL KM 87+100 LD

CDescripcion_____:
SE CONSTATÓ QUE SE REALIZAN TRABAJOS Y ACTIVIDADES EN EL DEPOSITO DE MATERIAL EXCEDENTE DME DEL KM 87+100 LD CON LA PARTICIPACIÓN DE CAMIONES VOLQUETES CON SUS OPERADORES Y UN CONTROLADOR.

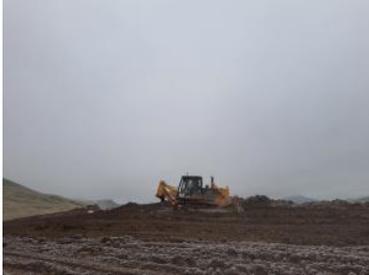
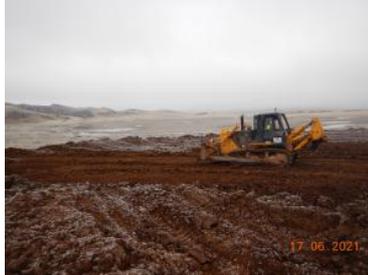
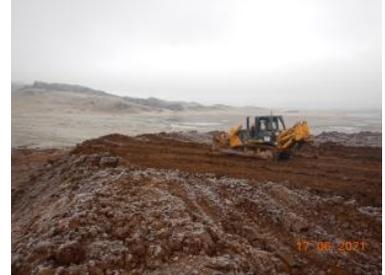
3

OBRA INICIAL (OI): TRAMO 2: CANTA - HUAYLLAY
SECTOR ENTRE LAS PROGRESIVAS DEL KM 85+560
DME KM 85+560 LADO DERECHO

SE CONSTATÓ LA EJECUCIÓN DE ACTIVIDADES Y TRABAJOS EN EL DME KM 85+560 LADO DERECHO, CON LA PARTICIPACIÓN DE UN TRACTOR SOBRE ORUGAS CON SU OPERADOR.

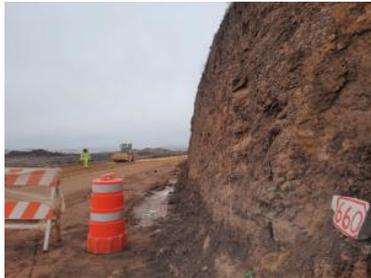
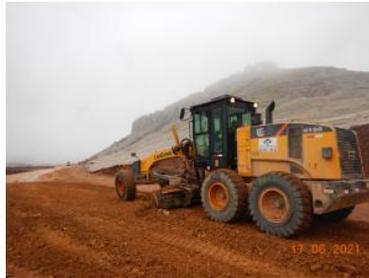
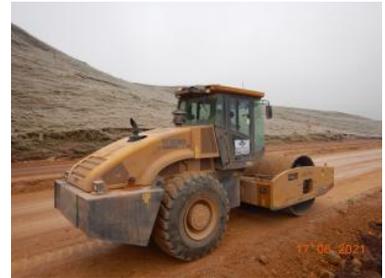
4

OBRA INICIAL (OI): TRAMO 2: CANTA - HUAYLLAY
SECTOR ENTRE LAS PROGRESIVAS DEL KM 85+590
CONFORMACIÓN DE TERRAPLENES

SE CONSTATÓ LA EJECUCIÓN DE TRABAJOS Y ACTIVIDADES DE CONFORMACIÓN DE TERRAPLENES ENTRE LAS PROGRESIVAS DEL KM 85+590, CON LA PARTICIPACIÓN DE UNA MOTONIVELADORA, UN RODILLO LISO CON SUS OPERADORES, DOS TRABAJADORES Y DOS VIGIAS.

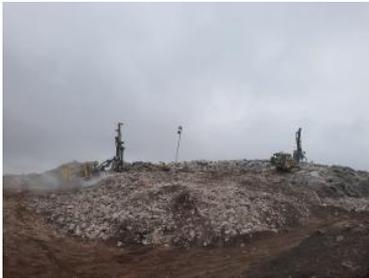
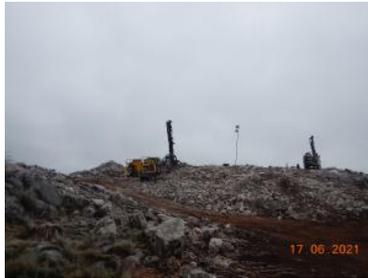
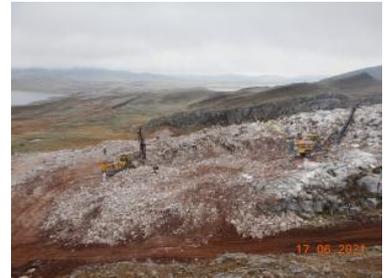
5

Actividades:
OBRA INICIAL (OI): TRAMO 2: CANTA - HUAYLLAY
CANTERA DEL KM 83+700 LD

SE CONSTATÓ QUE SE REALIZAN TRABAJOS Y ACTIVIDADES EN LA CANTERA DEL KM 83+700 LD EN SU ETAPA DE VOLADURA CON LA PARTICIPACION DE DOS EQUIPOS ROCKDRILL CON SUS OPERADORES, SIETE TRABAJADORES, UN RESPONSABLE.

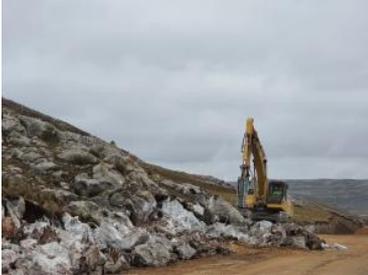
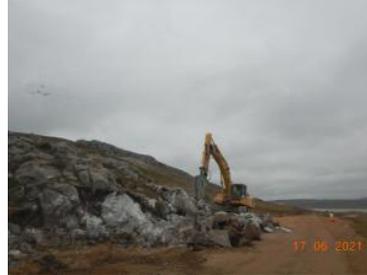
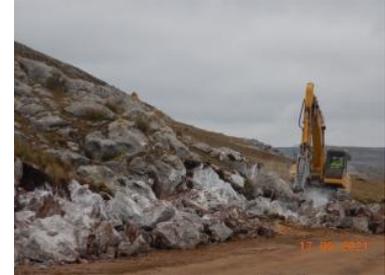
6

OBRA INICIAL (OI): TRAMO 2: CANTA - HUAYLLAY
SECTOR ENTRE LAS PROGRESIVAS DEL KM 82+700
EXCAVACION EN EXPLANACIONES EN ROCA FIJA

SE CONSTATÓ LA EJECUCIÓN DE TRABAJOS Y ACTIVIDADES DE EXCAVACION EN EXPLANACIONES EN ROJA FIJA ENTRE LAS PROGRESIVAS DEL KM 82+700, CON LA PARTICIPACION DE UN TRABAJADOR, UN VIGIA, UNA EXCAVADORA CON SU OPERADOR.

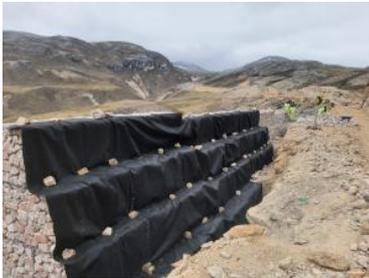
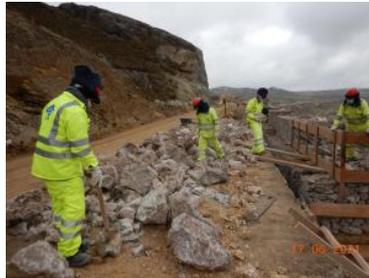
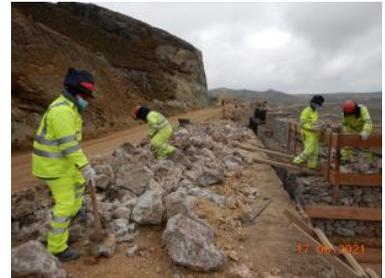
7

Actividades:
OBRA INICIAL (OI): TRAMO 2: CANTA - HUAYLLAY
SECTOR ENTRE LAS PROGRESIVAS DEL KM 70+242 AL KM 70+377
GAVIÓN TIPO CAJA

SE CONSTATÓ QUE SE REALIZAN TRABAJOS Y ACTIVIDADES PARA LA PARTIDA DE GAVIÓN TIPO CAJA ENTRE LAS PROGRESIVAS DEL KM 70+242 AL KM 70+377 CON CUATRO TRABAJADORES CON SUS HERRAMIENTAS, MATERIALES.
