# BITACORA ELECTRÓNICA DE OBRA

**Confirma Bitacora:** Si  
**Nro Informe:** 113  
**Fecha Informe:** 17-06-2021  
**Nombre De La Obra:** Carretera Chuquicara-Puente Quiroz – Tauca-Cabana-Huandoval-Pallasca, Tramo: Tauca- Pallasca  
**Personal Encargado:** NATALY SUSI CABALLON PAUCAR

**Asunto:**  
 INFORME DIARIO N°113-2021-MNT. TAUCA-PALLASCA/NSCP

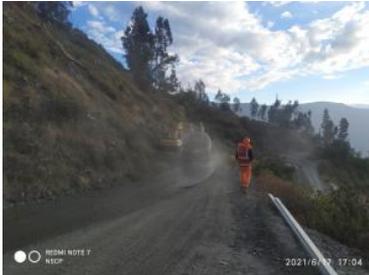
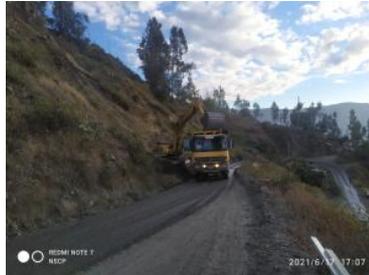
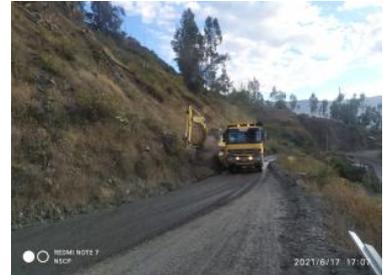
**Actividades:**  
 CORTE Y ELIMINACIÓN EN EL KM 9+700 (KM9+700 - KM 9+800)

**CDescripcion\_\_\_\_\_:**  
 MO: 1 OFICIAL, 1 PERSONAL DE PÍSO, 13 OPERADORES, 2 VIGÍAS.  
 EM: 1 EXCAVADORA SOBRE ORUGA, 12 VOLQUETES.

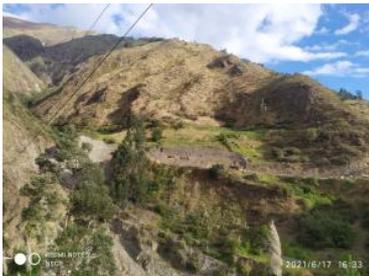
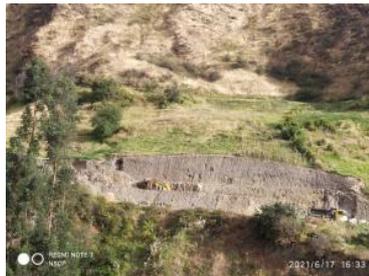
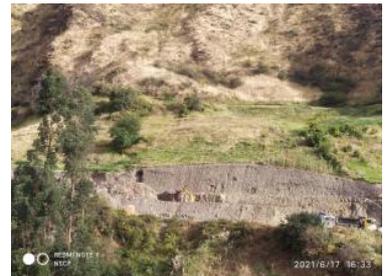
3

**Actividades:**  
 CORTE, PERFILADO Y ELIMINACIÓN EN EL KM 11+300 (KM 11+130 - KM 11+495)

**CDescripcion\_\_\_\_\_:**  
 MO: 1 INGENIERO RESIDENTE DEL FRENTE, 1 CAPATAZ, 1 PERSONAL DE PISO, 8 OPERADORES, 1 PREVENCIÓNISTA, 2 VIGÍAS.  
 EM: 1 EXCAVADORA SOBRE ORUGA, 14 VOLQUETES.

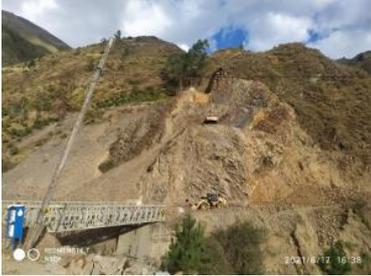
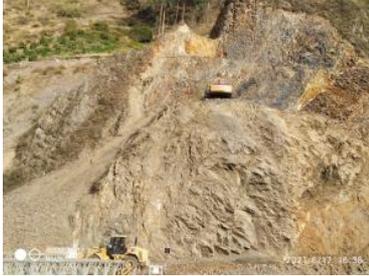
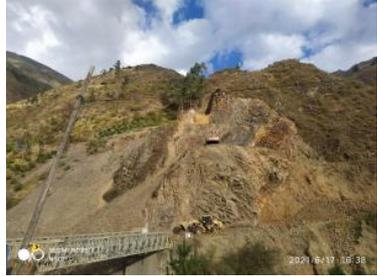
4

**Actividades:**  
CORTE Y ELIMINACIÓN EN EL KM 11+495 (KM 11+130 - KM 11+495)

**CDescripcion** \_\_\_\_\_:  
MO: 1 INGENIERO RESIDENTE DEL FRENTE, 1 CAPATAZ, 2 PERSONAL DE PISO, 12 OPERADORES, 1 PREVENCIÓNISTA, 2 VIGÍAS.  
EM: 1 EXCAVADORA SOBRE ORUGA, 1 CARGADOR FRONTAL, 10 VOLQUETES.

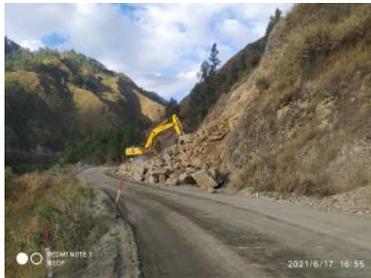
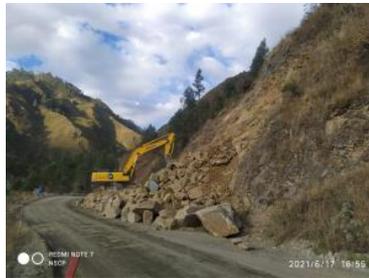
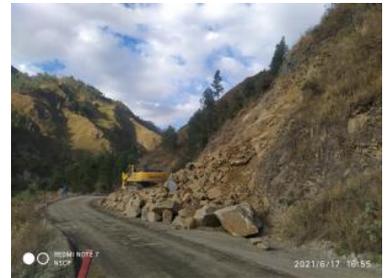
5

**Actividades:**  
 CCORTE, PERFILADO Y ELIMINACIÓN KM 10+860 (KM 10+175 - KM 10+980).

**CDescripcion** \_\_\_\_\_:  
 MO: 1 CAPATAZ, 1 PERSONAL DE PISO, 15 CONTROLADOR, 9 OPERADORES, 2 VIGÍAS.  
 EM: 1 EXCAVADORA SOBRE ORUGA, 14 VOLQUETES.

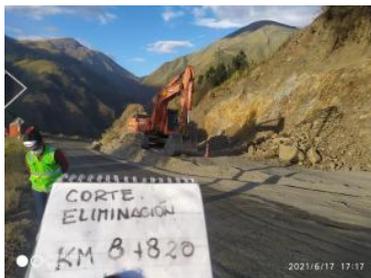
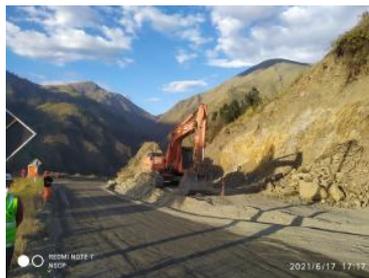
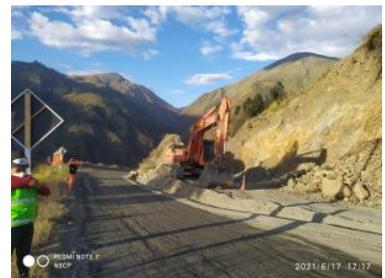
6

**Actividades:**  
 CORTE, PERFILADO Y ELIMINACIÓN EN EL KM 8+820 (KM 8+760 - KM 8+880).

**CDescripcion** \_\_\_\_\_:  
 MO: 1 OFICIAL, 1 PERSONAL DE PÍSO, 10 OPERADORES, 2 VIGÍAS.  
 EM: 1 ESCAVADORA SOBRE ORUGA, 9 VOLQUETES.

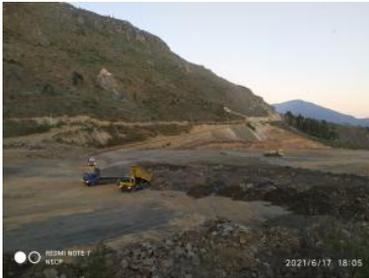
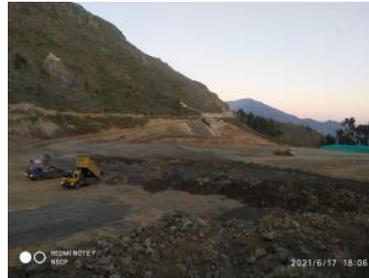
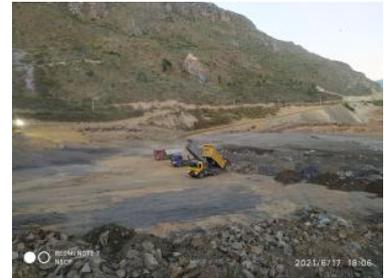
7

-EXTENDIDO DE MATERIAL, CONFORMACIÓN DE PLATAFORMA EN DME1 HUACHASPINA APROBADA EN EL ADICIONAL N° 01) UBICADO A -6.7 KM DEL NICIO DEL TRAMO KM 0+000.

MO: 2 CONTROLADORES, 54 OPERADORES, 2 VIGÍAS.

EM: 1 TRACTOR SOBRE ORUGA, 52 VOLQUETES, 2 LUMINARIAS, 1 CISTERNA CON COMBUSTIBLE.

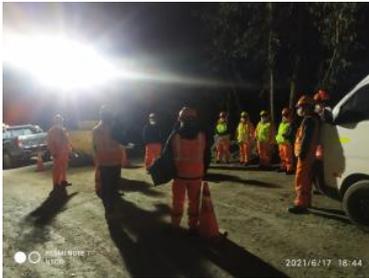
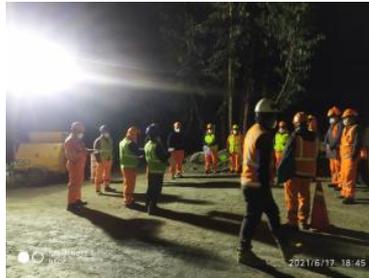
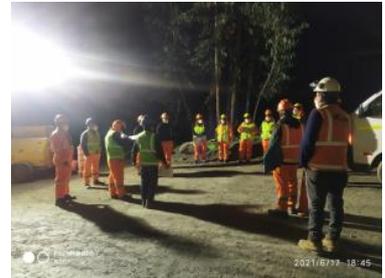
8

**Actividades:**  
REUNIÓN DE SEGURIDAD ANTES DE INICIAR TRABAJOS NOCTURNOS EN KM 9+700 (KM9+700 - KM 9+800)

**CDescripcion\_\_\_\_\_:**  
MO: 1 INGENIERO ESPECIALISTA DE PRODUCCIÓN DEL CONTRATISTA, 1 CAPATAZ, 1 PERSONAL DE PISO, 2 VIGÍAS,  
EM: 1 EXCAVADORA SOBRE ORUGA, 7 VOLQUETES, 1 ILUMINARIA.  
- TRABAJO NOCTURNO DE 7PM A 4AM.

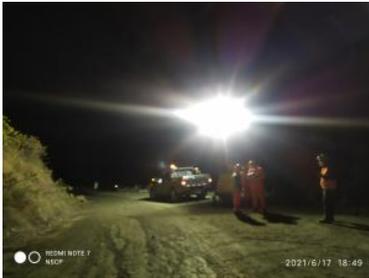
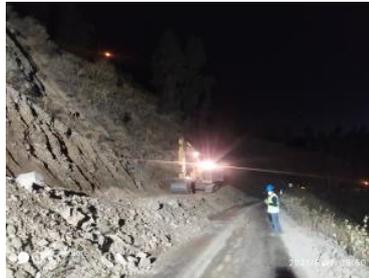
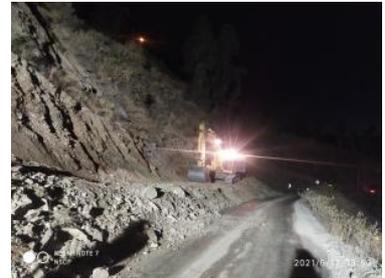
9

ELIMINACIÓN EN EL KM 9+700 (KM9+700 - KM 9+800).  
-TRABAJOS NOCTURNOS.

MO: 1 INGENIERO ESPECIALISTA DE PRODUCCIÓN DEL CONTRATISTA, 1  
CAPATAZ, 1 PERSONAL DE PISO, 2 VIGÍAS.  
EM: 1 EXCAVADORA SOBRE ORUGA, 7 VOLQUETES, 1 ILUMINARIA.  
- TRABAJO NOCTURNO DE 7PM A 4AM.

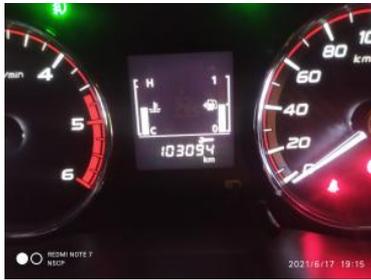
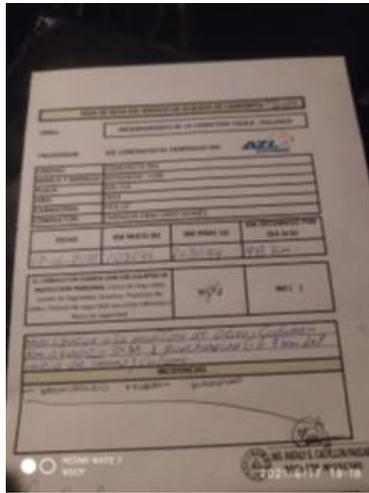
10

**Actividades:**  
 CONTROL DEL KILOMETRAJE DE LA CAMIONETA.

**CDescripcion\_\_\_\_\_:**  
 CONTROL DEL KILOMETRAJE DE LA CAMIONETA PARA LOS TRABAJOS DE MONITOREO.
