## BITACORA ELECTRÓNICA DE OBRA

| Si | 114 | 18-06-2021 | Carretera Chuquicara-Puente<br>Quiroz – Tauca-Cabana-<br>Huandoval-Pallasca, Tramo:<br>Tauca- Pallasca | NATALY SUSI CABALLON<br>PAUCAR |

INFORME DIARIO N°114-2021-MNT. TAUCA-PALLASCA/NSCP

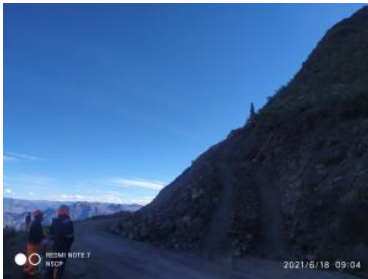
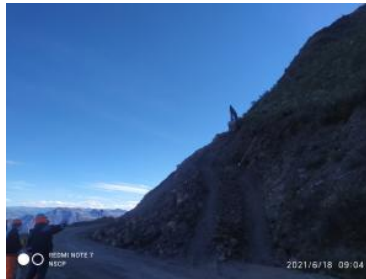
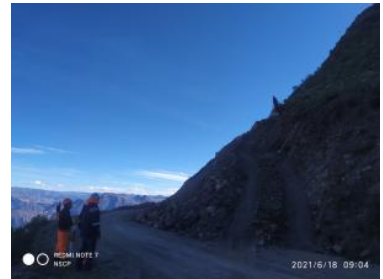
CORTE Y ELIMINACIÓN KM 26+300 ( KM 26+300 - KM 26+620)

MO: 1 INGENIERO ASISTENTE DEL CONTRATISTA, 1 CAPATAZ, 1 OFICIAL, 1 PERSONAL DE PISO, 2 VIGÍAS, 8 OPERARIOS.

EM: 1 EXCAVADORA SOBRE ORUGA, 7 VOLQUETES.

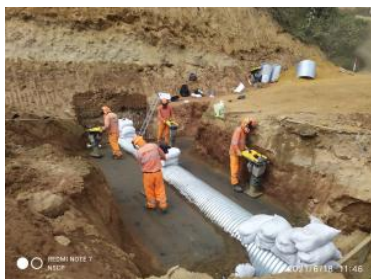
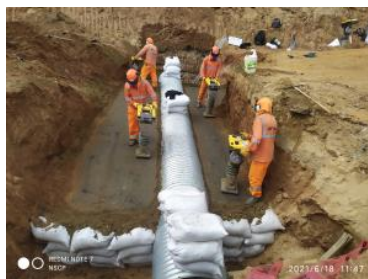
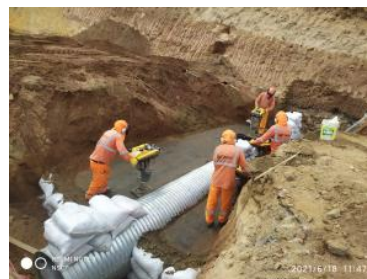
-RELLENO Y COMPACTADO DE ALCANTARILLA TMC  $\varnothing$  36" UBICADO EN EL KM 4+377.

-DENSIDAD DE CAMPO MÉTODO CONO DE ARENA Y DENSIDAD NUCLEAR CAPA N°6.

-SE APRECIO QUE PARA SACAR LA DENSIDAD DE CAMPO SE ESTA UTILIZANDO EL MÉTODO CONO DE ARENA Y EL DENSIMETRO NUCLEAR.

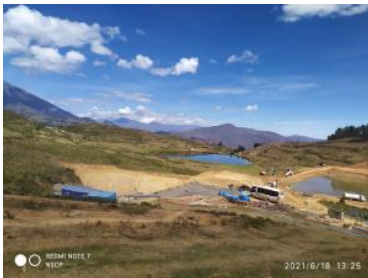
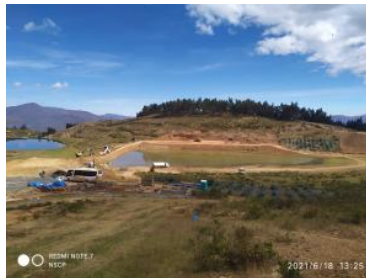
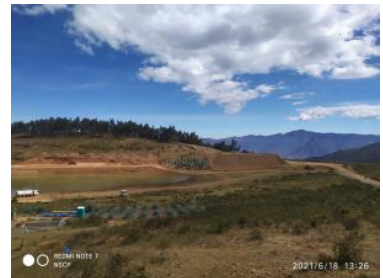
- Trabajos de excavación y habilitación para el área de lavado, acopio y chancado en Laguna Cochapampa (propiedad privada); es necesario mencionar que estos trabajos se están realizando sin autorización de Supervisión.

LA LAGUNA COCHAPAMPA (ÁREA PROYECTADO PARA LAVADO DE ARENA, ACOPIO, ZARANDEO Y CHANCADO.  
VACIADO DE CONCRETO EN ZAPATA PARA POZA DE LAVADO, ACOPIO DE MATERIAL, ZARANDEO DE MATERIAL.

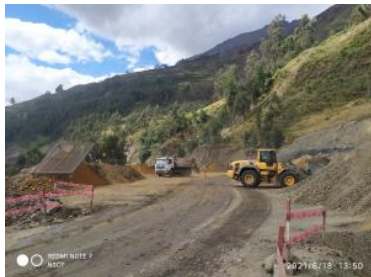
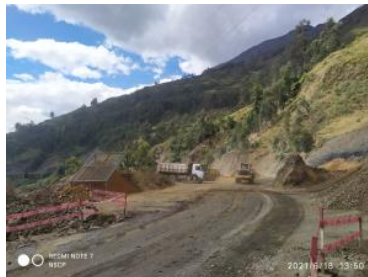
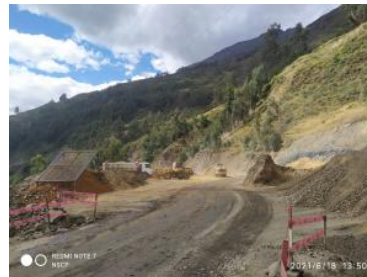
ACOPIO PROVISIONAL KM 1+500.

-ÁREA DE ZARANDEO PARA OBTENER MATERIAL DE RELLENO Y OVER,  
MATERIAL ACOPIADO EL KM 3+200 PORQUE EL ACOPIO DEL DME N° (KM 0+500)  
YA ESTA COLMATADO.

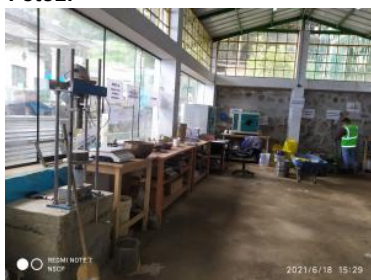
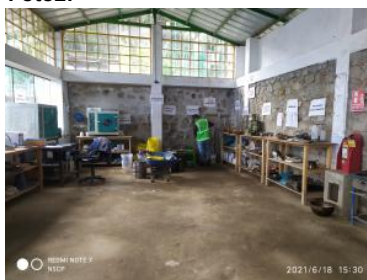
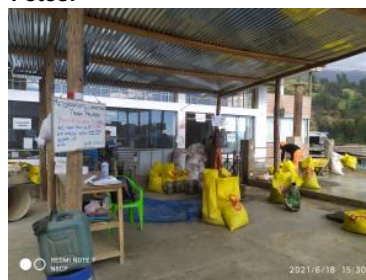
LABORATORIO DEL CONTRATISTA ICC.

- SE APRECIA ACTIVIADES DE LOS ENSAYOS GRANULOMETRICOS.

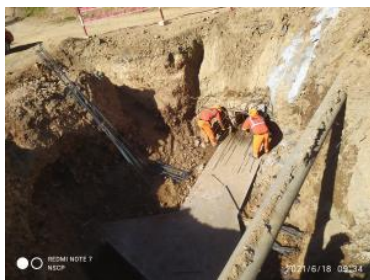
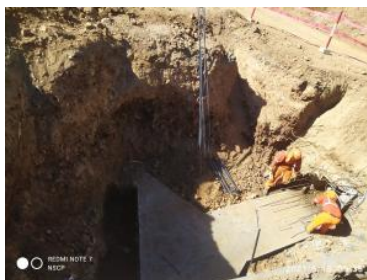
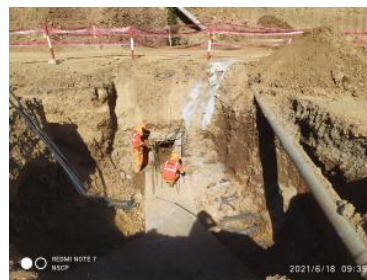
DISPOSICIÓN DE ACERO EN ALCANTARILLA MC UBICADO EN EK KM 33+242.

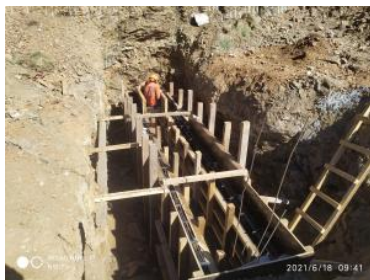
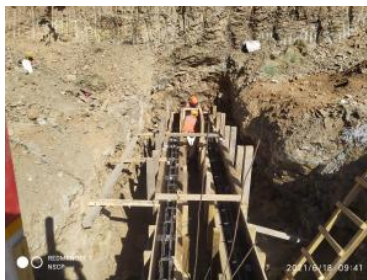
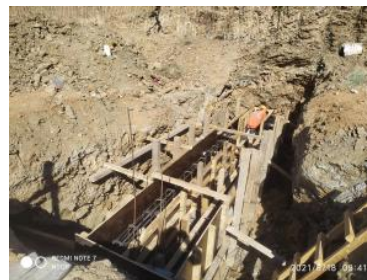
DISPOSICIÓN DE ACERO, ENCOFRADO DE ALCANTARILLA MC (LD) UBICADO EN EL KM 33+072.22.

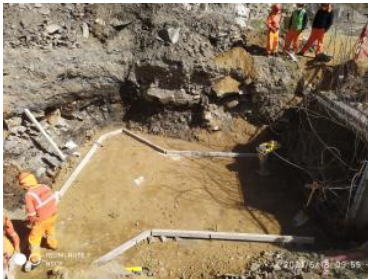
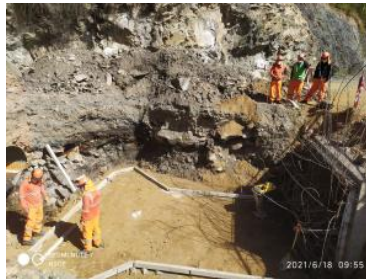
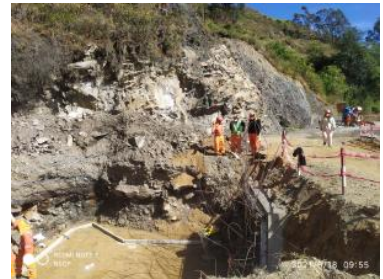
**Actividades:**ENCOFRADO, VACIADO DE SOLADO PARA ALCANTARILLA MC UBICADO EN EL  
KM 31+288.50**CDescripcion\_\_\_\_\_:**MO: 1 CAPATAZ, 4 PEONES, 1 TÉCNICO DE CONTROL DE CALIDAD, 1 AUXILIAR  
DE CONTROL DE CALIDAD DEL CONTRATISTA, 2 VIGÍAS.

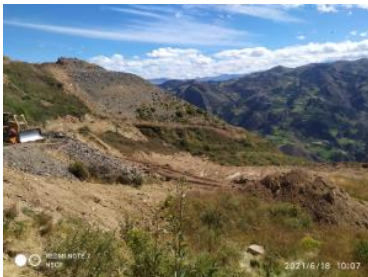
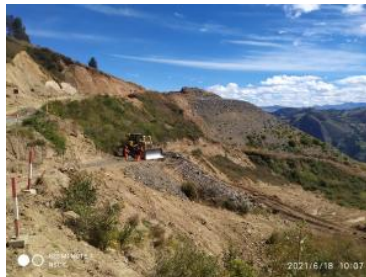
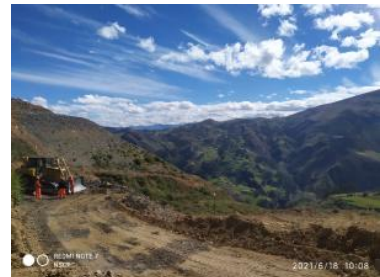
AMPLIACIÓN DE ACCESOS EN DME N°27 UBICADO EN EL KM 29+171.

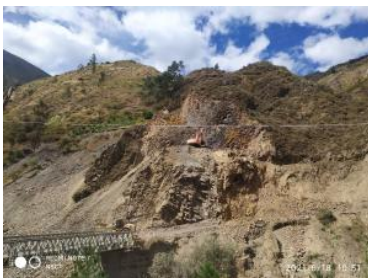
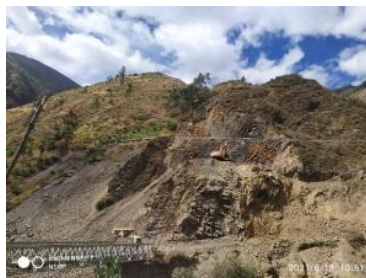
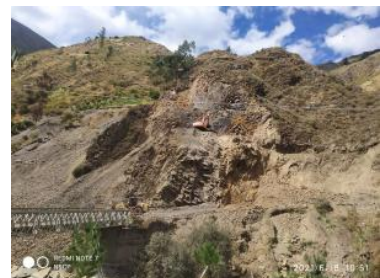
CORTE Y ELIMINACIÓN EN EL KM 11+495 (KM 11+130 - KM 11+495)

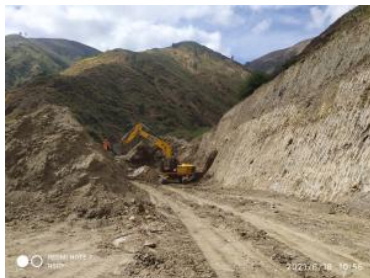
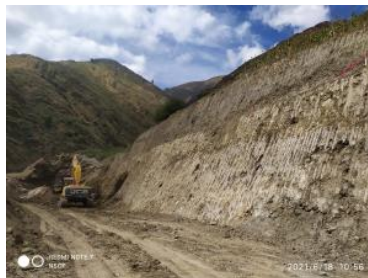
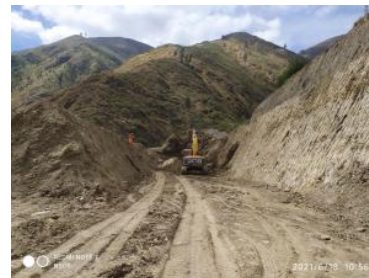
CORTE, PERFILADO Y ELIMINACIÓN EN EL KM 11+300 (KM 11+130 - KM 11+495)

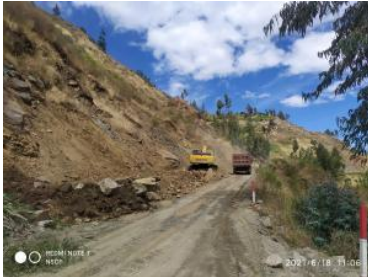
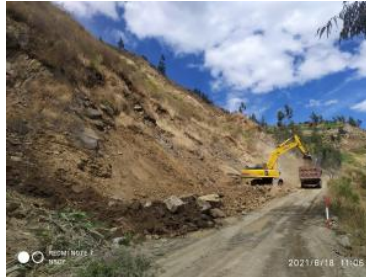
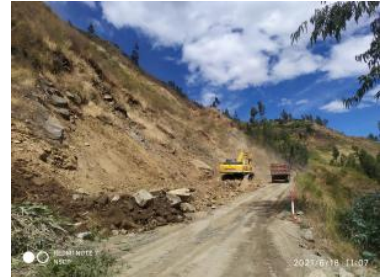
**Personal Encargado:**
**NATALY SUSI CABALLON  
PAUCAR**
**Nivel:**
**No Aplica**
**Fecha De Fotografia:**
**18-06-2021**
**Actividades:**
**CORTE Y ELIMINACIÓN EN EL KM 10+750 (KM 10+175 - KM 10+980).**
**CDescripcion\_\_\_\_\_:**
**MO: 1 CAPATAZ, 1 PERSONAL DE PISO, 15 CONTROLADOR, 4 OPERADORES, 2 VIGÍAS.**
**EM: 1 EXCAVADORA SOBRE ORUGA, 3 VOLQUETES.**
**Foto1:**

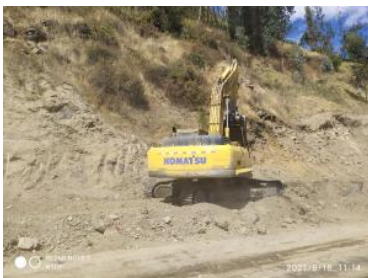
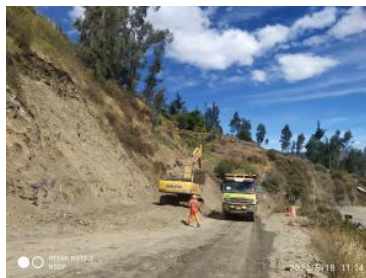
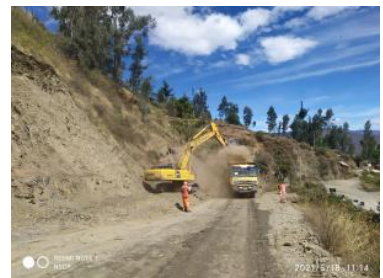
**Personal Encargado:**
**NATALY SUSI CABALLON  
PAUCAR**
**Nivel:**
**No Aplica**
**Fecha De Fotografia:**
**18-06-2021**
**Actividades:**
**CORTE Y ELIMINACIÓN EN EL KM 9+700 (KM9+700 - KM 9+800)**
**CDescripcion\_\_\_\_\_:**
**MO: 1 OFICIAL, 1 PERSONAL DE PÍSO, 16 OPERADORES, 2 VIGÍAS.**
**EM: 1 EXCAVADORA SOBRE ORUGA, 15 VOLQUETES.**
**Foto1:**

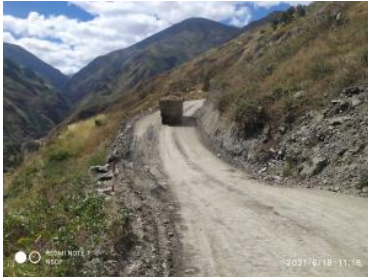
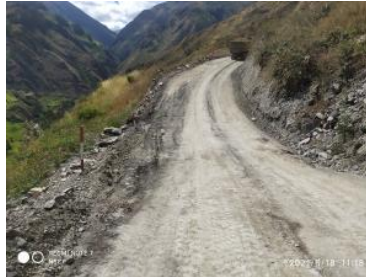
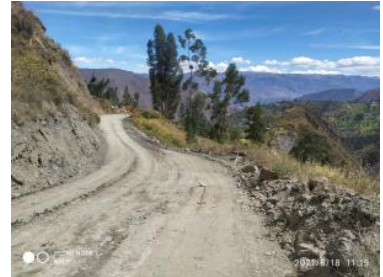
**Panel Fotográfico de la Bitacora de Obras****Personal Encargado:****NATALY SUSI CABALLON  
PAUCAR****Nivel:****No Aplica****Fecha De Fotografia:****18-06-2021****Actividades:****ASENTAMIENTO EN TRAMO DE FALLA GEOLÓGICA KM 9+560 -KM 9+600.****CDescripcion\_\_\_\_\_:****-ZONA INESTABLE.****-SE APRECIA INCREMENTO DE ASENTAMIENTO AL LADO LATERAL DERECHODE  
LA PLATAFORMA DE LA VÍA.****Foto1:**

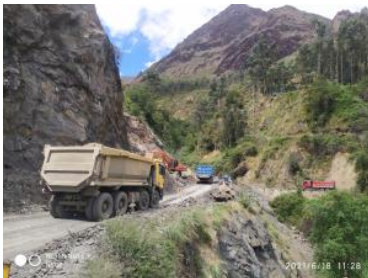
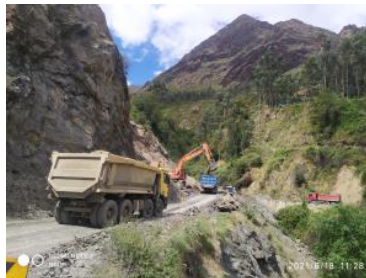
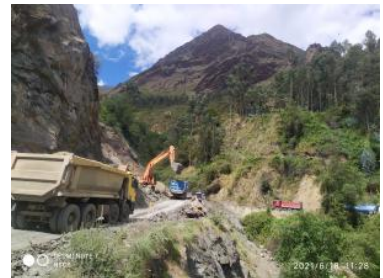
**Fecha Toma De Datos:****18-06-2021****Panel Fotográfico de la Bitacora de Obras****Personal Encargado:****NATALY SUSI CABALLON  
PAUCAR****Nivel:****No Aplica****Fecha De Fotografia:****18-06-2021****Actividades:****ELIMINACIÓN EN EL KM7+900****CDescripcion\_\_\_\_\_:****MO: 1 OFICIAL, 1 PERSONAL DE PÍSO, 12 OPERADORES, 2 VIGÍAS.  
EM: 1 EXCAVADORA SOBRE ORUGA, 11 VOLQUETES.****Foto1:**

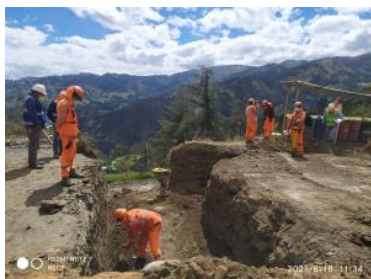
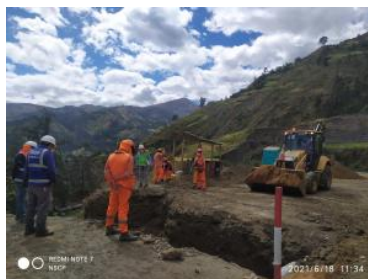
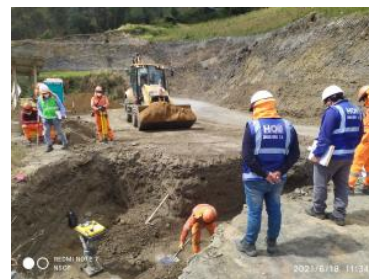
LIBERACIÓN DE TOPOGRAFÍA, RELLENO Y COMPACTADO DE ALCANTARILLA (LI) TMC Ø 36" UBICADO EN EL KM 6+948.

-DENSIDAD DE CAMPO MÉTODO CONO DE ARENA Y DENSIDAD NUCLEAR.

-SE APRECIO QUE PARA SACAR LA DENSIDAD DE CAMPO SE ESTA UTILIZANDO EL MÉTODO CONO DE ARENA Y EL DENSIMETRO NUCLEAR.

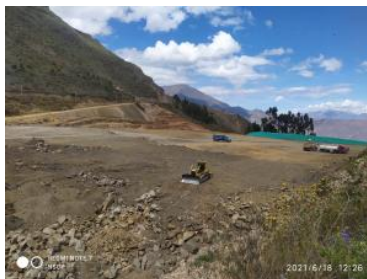
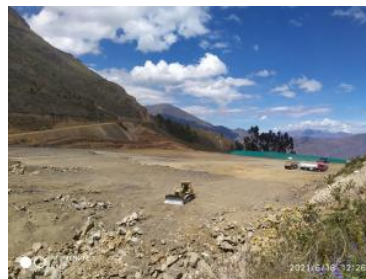
-EXTENDIDO DE MATERIAL, CONFORMACIÓN DE PLATAFORMA EN DME1 HUACHASPINA APROBADA EN EL ADICIONAL N° 01) UBICADO A -6.7 KM DEL NICIO DEL TRAMO KM 0+000.

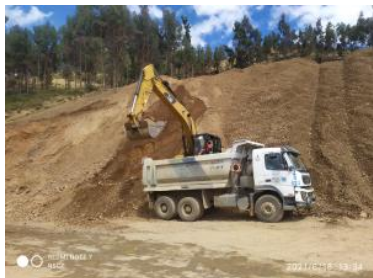
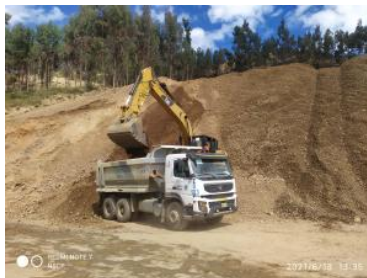
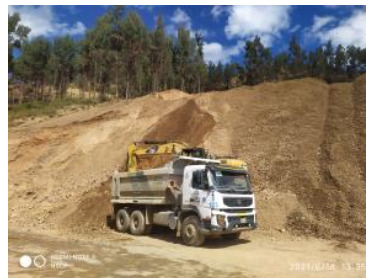
TRANSPORTE DE MATERIAL DE LA CANTERA LLAPO UBICADO EN EL -0.63 KM  
HACIA EL ÁREA DE ACOPIO DE LA LAGUNA COCHAPAMPA.

-TRASLADO DE MATERIAL A LA LAGUNA COCHAPAMPA

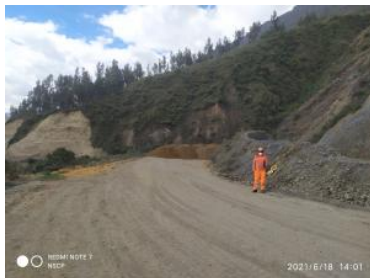
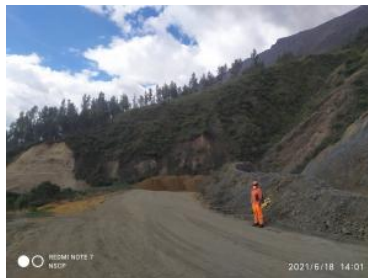
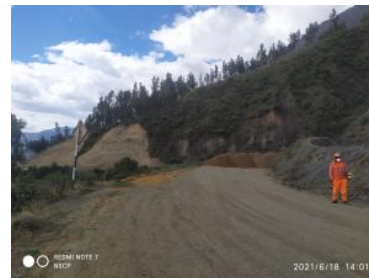
ACOPIO PROVISIONAL EN EL KM 3+220.

- MATERIAL ACOPIADO DEL KM 1+500 (ACOPIO PROVISIONAL Y ZARANDEO).
