## BITACORA ELECTRÓNICA DE OBRA

<b>Confirma Bitacora:</b> Si	<b>Nro Informe:</b> 115	<b>Fecha Informe:</b> 19-06-2021	<b>Nombre De La Obra:</b> Carretera Chuquicara-Puente Quiroz – Tauca-Cabana-Huandoval-Pallasca, Tramo: Tauca- Pallasca	<b>Personal Encargado:</b> NATALY SUSI CABALLON PAUCAR
---------------------------------	----------------------------	-------------------------------------	---	---

INFORME DIARIO N°115-2021-MNT. TAUCA-PALLASCA/NSCP

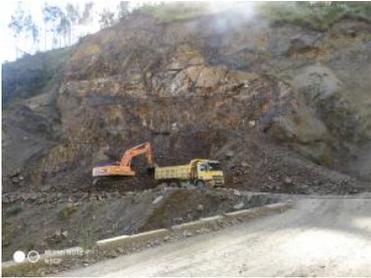
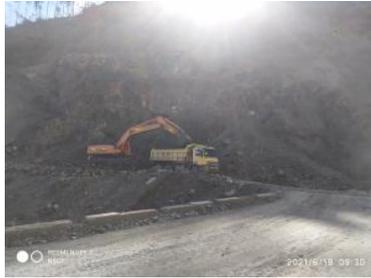
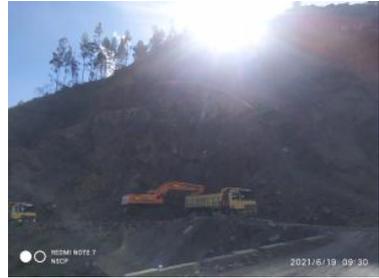
**Actividades:**  
CORTE Y ELIMINACIÓN EN EL KM 7+900.

**CDescripcion\_\_\_\_\_:**  
MO: 1 OFICIAL, 1 PERSONAL DE PÍSO, 9 OPERADORES, 2 VIGÍAS.  
EM: 1 EXCAVADORA SOBRE ORUGA, 8 VOLQUETES.

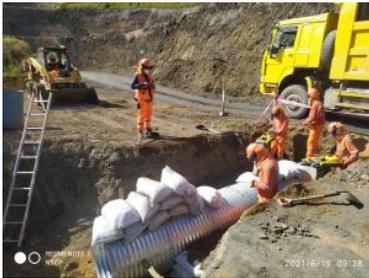
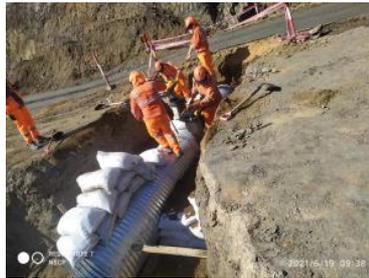
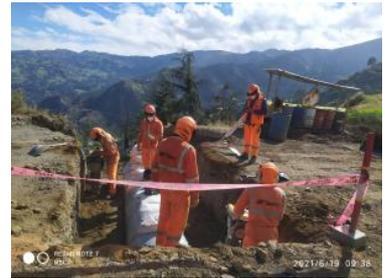
- RELLENO Y COMPACTADO (LI) DE ALCANTARILLA TMC ø 36" UBICADO EN EL KM 6+948.
- DENSIDAD DE CAMPO MÉTODO CONO DE ARENA Y DENSIDAD NUCLEAR.

MO: 2 TÉCNICOS DE CONTROL DE CALIDAD (SUPERVISIÓN Y CONTRATISTA), 2 AUXILIARES DE CONTROL CALIDAD (SUPERVISIÓN Y CONTRATISTA), 1 CONTROLADOR DE OBRAS DE ARTE DE SUPERVISIÓN, 1 TÉCNICO Y 1 AUXILIAR DEL CONTRATISTA CAPACITADOS EN EL USO DEL DENSIMETRO NUCLEAR, 1 CAPATAZ, 1 OPERADOR, 4 PEONES, 2 VIGÍAS.  
 EM: 2 VIBRO COMPACTADORES, 1 MINICARGADOR (BOBCAT), 1 EQUIPO DE DENSIDAD DE CAMPO (MÉTODO CONO DE ARENA), 1 DENSIMETRO NUCLEAR.,  
 -SE APRECIO QUE PARA SACAR LA DENSIDAD DE CAMPO SE ESTA UTILIZANDO EL MÉTODO CONO DE ARENA Y EL DENSIMETRO NUCLEAR.

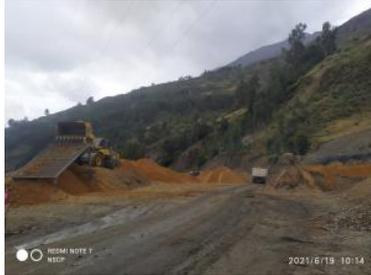
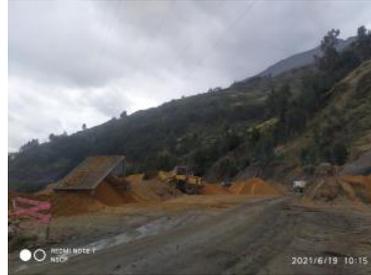
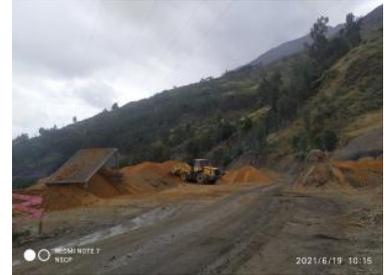
3

ACOPIO PROVISIONAL KM 1+500.

-ÁREA DE ZARANDEO PARA OBTENER MATERIAL DE RELLENO Y OVER,  
MATERIAL ACOPIADO EL KM 3+220 PORQUE EL ACOPIO DEL DME N° (KM 0+500)  
YA ESTA COLMATADO.

- 2 VOLQUETES, CON MATERIAL ZARANDEADO PARA RELLENO DEL ACOPIO  
PROVISIONAL TRASLADADOS AL ACOPIO DEL KM 3+220.

- 7 VOLQUETES DEL ACOPIO PROVISIONAL DME 15 UBICADO EN EL KM 0+320.

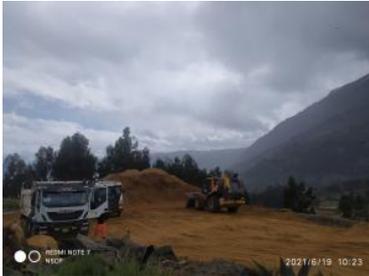
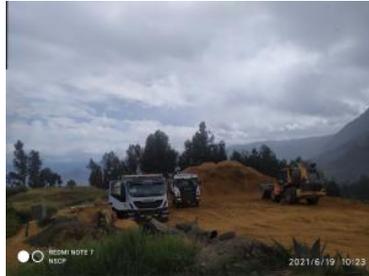
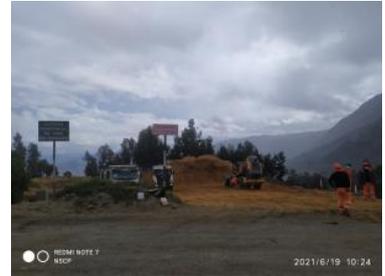
4

ACOPIO PROVISIONAL DME N°15 UBICADO EN EL KM 0+320.  
-MATERIAL ACOPIADO DE LOS CORTES DEL KM 4.

MO: 1 CONTROLADORES, 7 OPERADORES.  
EM: 7 VOLQUETES PARA EL ZARANDEO EN EL KM 1+500.

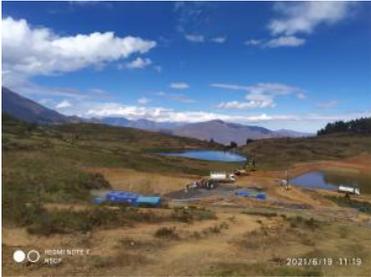
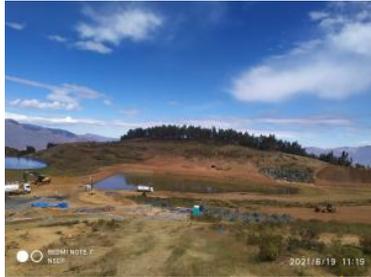
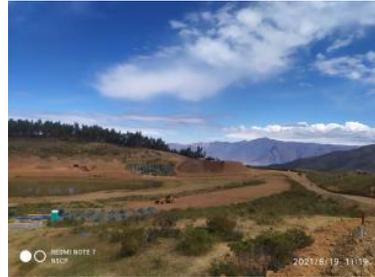
5

- Trabajos de excavación y habilitación para el área de lavado, acopio y chancado en Laguna Cochapampa (propiedad privada); es necesario mencionar que estos trabajos se están realizando sin autorización de Supervisión.

**Actividades:**  
LA LAGUNA COCHAPAMPA (ÁREA PROYECTADO PARA LAVADO DE ARENA, ACOPIO, ZARANDEO Y CHANCADO).  
-VACIADO DE CONCRETO EN ZAPATA PARA POZA DE LAVADO, ACOPIO DE MATERIAL, ZARANDEO DE MATERIAL.

**CDescripcion \_\_\_\_\_:**  
MO: 1 CAPATAZ, 2 VIGÍAS, 1 OPERADOR, 7 OPERARIOS, 6 PEONES.  
EM: 1 EXCAVADORA SOBRE ORUGA, 1 CARGADOR FRONTAL, 1 MEZCLADORA DE CONCRETO, 4 VOLQUETES, 1 ZARANDA ESTÁTICA, 1 CISTERNA CON COMBUSTIBLE.

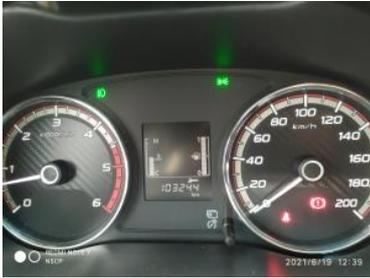
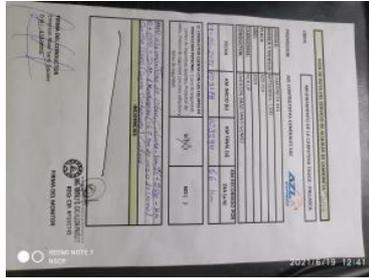
6

**Actividades:**  
 CONTROL DEL KILOMETRAJE DE LA CAMIONETA.

**CDescripcion\_\_\_\_\_:**  
 CONTROL DEL KILOMETRAJE DE LA CAMIONETA PARA LOS TRABAJOS DE MONITOREO.

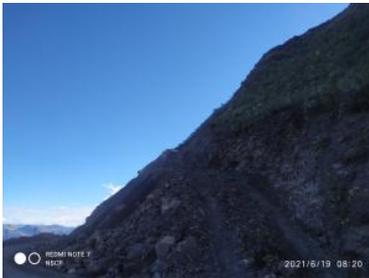
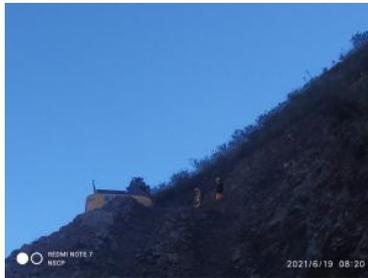
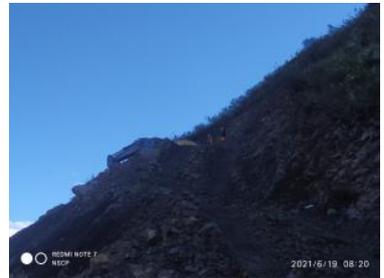
**Actividades:**  
 CORTE Y ELIMINACIÓN KM 26+300 ( KM 26+300 - KM 26+620)

**CDescripcion** \_\_\_\_\_:  
 MO: 1 INGENIERO ASISTENTE DEL CONTRATISTA, 1 CAPATAZ, 1 OFICIAL, 1 PERSONAL DE PISO, 2 VIGÍAS, 8 OPERARIOS.  
 EM: 1 EXCAVADORA SOBRE ORUGA, 7 VOLQUETES.  
 - SUB CONTRATA "ENTREVÍAS"

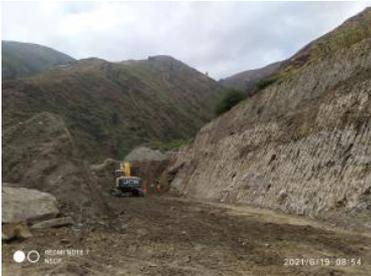
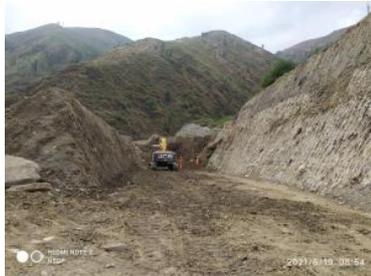
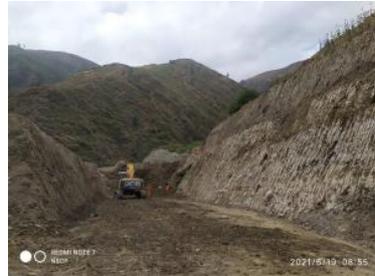
10

**Actividades:**  
CORTE, PERFILADO Y ELIMINACIÓN EN EL KM 11+300 (KM 11+130 - KM 11+495).

**CDescripcion** \_\_\_\_\_:  
MO: 1 INGENIERO RESIDENTE DEL FRENTE, 1 CAPATAZ, 1 PERSONAL DE PISO, 7 OPERADORES, 1 PREVENCIÓNISTA, 2 VIGÍAS.  
EM: 1 EXCAVADORA SOBRE ORUGA, 6 VOLQUETES.

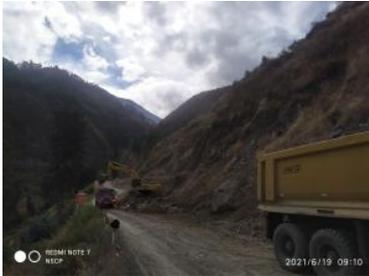
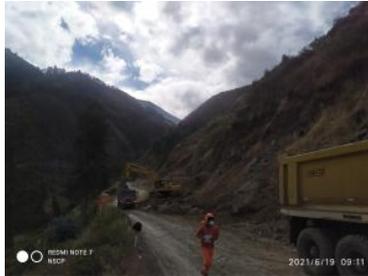
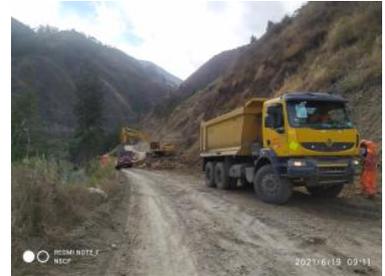
**Actividades:**  
CORTE Y ELIMINACIÓN EN EL KM 10+750 (KM 10+175 - KM 10+980).

**CDescripcion\_\_\_\_\_:**  
MO: 1 CAPATAZ, 1 PERSONAL DE PISO, 1 CONTROLADOR, 11 OPERADORES, 2 VIGÍAS.  
EM: 1 EXCAVADORA SOBRE ORUGA, 10 VOLQUETES.

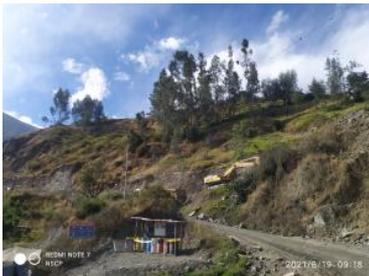
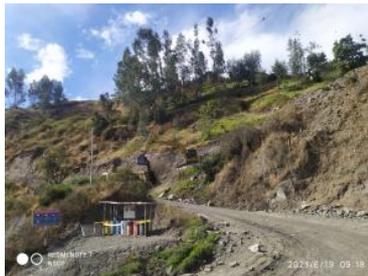
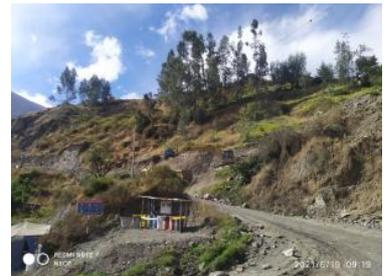
12

**Actividades:**  
CORTE Y ELIMINACIÓN EN EL KM 9+900 (KM 9+680 - KM 9+950)

**CDescripcion\_\_\_\_\_:**  
MO: 1 OFICIAL, 1 PERSONAL DE PÍSO, 10 OPERADORES, 2 VIGÍAS.  
EM: 1 EXCAVADORA SOBRE ORUGA, 9 VOLQUETES.

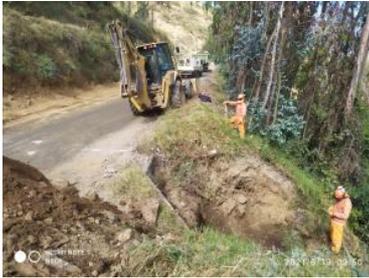
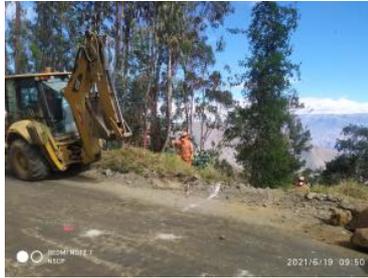
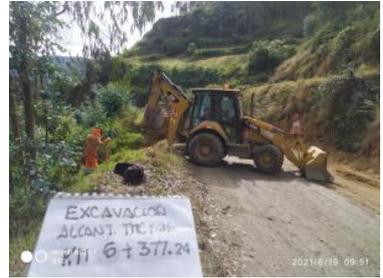
13

**Actividades:**  
EXCAVACIÓN (LI) DE ALCANTARILLA TMC ø 36" UBICADA EN EL KM 6+377.24

**CDescripcion** \_\_\_\_\_ :  
MO: 2 PEONES, 1 OPERADOR, 2 VIGÍAS.  
EM: 1 RETROEXCAVADORA, HERRAMIENTAS MANUALES.

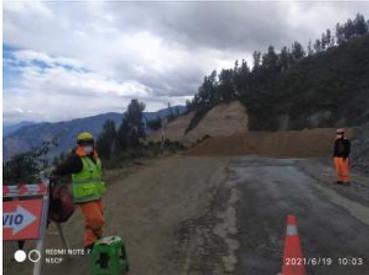
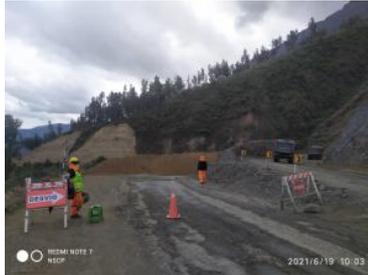
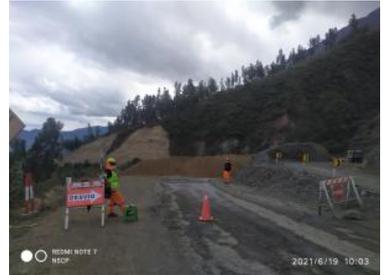
14

**Actividades:**  
ACOPIO PROVISIONAL EN EL KM 3+220.  
- MATERIAL ACOPIADO DEL KM 1+500 (ACOPIO PROVISIONAL Y ZARANDEO).

**CDescripcion** \_\_\_\_\_ :  
EM: 2 VOLQUETES CON MATERIAL ZARANDEADO DE RELLENO DEL ACOPIO KM 1+500.

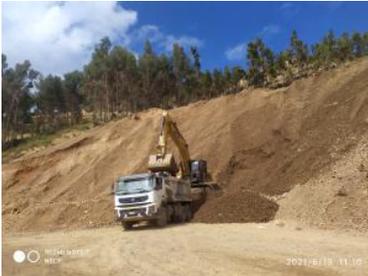
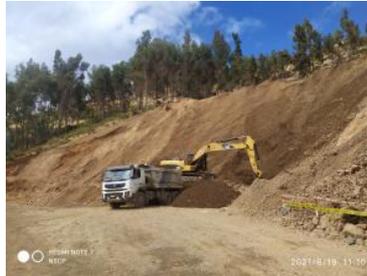
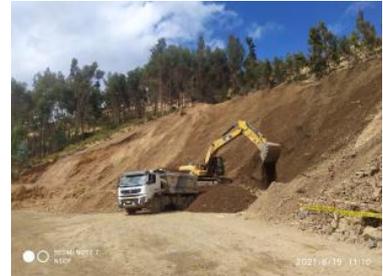
16

TRANSPORTE DE MATERIAL DE LA CANTERA LLAPO UBICADO EN EL -0.63 KM  
HACIA EL ÁREA DE ACOPIO DE LA LAGUNA COCHAPAMPA.

MO: 1 CAPATAZ, 1 PERSONAL DE PISO, 2 VIGÍAS, 4 OPERADORES.  
EM: 1 EXCAVADORA SOBRE ORUGA, 3 VOLQUETES.  
-TRASLADO DE MATERIAL A LA LAGUNA COCHAPAMPA
