## BITACORA ELECTRÓNICA DE OBRA

| Si | 115 | 19-06-2021 | Carretera Chuquicara-Puente<br>Quiroz – Tauca-Cabana-<br>Huandoval-Pallasca, Tramo:<br>Tauca- Pallasca | NATALY SUSI CABALLON<br>PAUCAR |

INFORME DIARIO N°115-2021-MNT. TAUCA-PALLASCA/NSCP

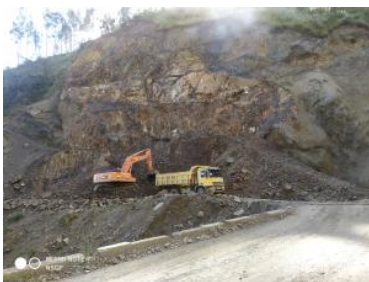
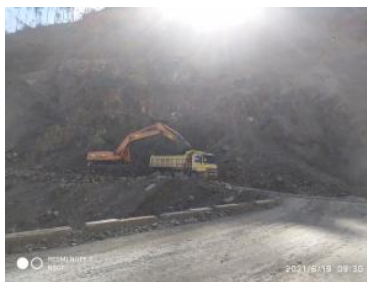
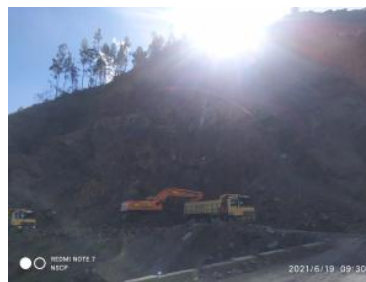
CORTE Y ELIMINACIÓN EN EL KM 7+900.

MO: 1 OFICIAL, 1 PERSONAL DE PÍSO, 9 OPERADORES, 2 VIGÍAS.  
EM: 1 EXCAVADORA SOBRE ORUGA, 8 VOLQUETES.

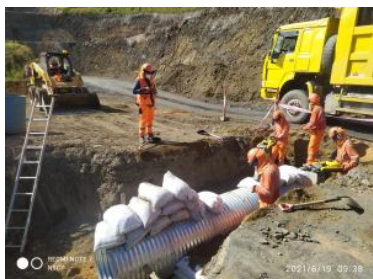
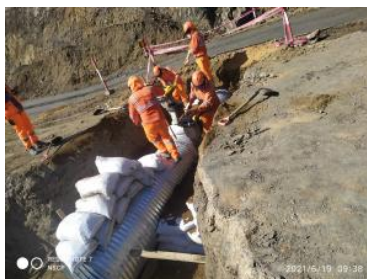
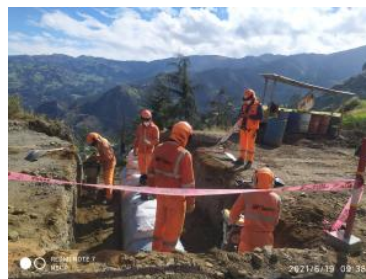
-RELLENO Y COMPACTADO (LI) DE ALCANTARILLA TMC  $\varnothing$  36" UBICADO EN EL KM 6+948.

-DENSIDAD DE CAMPO MÉTODO CONO DE ARENA Y DENSIDAD NUCLEAR.

-SE APRECIO QUE PARA SACAR LA DENSIDAD DE CAMPO SE ESTA UTILIZANDO EL MÉTODO CONO DE ARENA Y EL DENSIMETRO NUCLEAR.

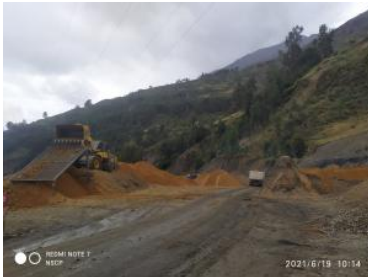
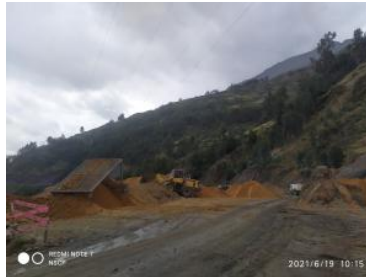
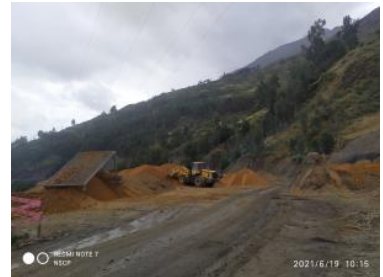
ACOPIO PROVISIONAL KM 1+500.

-ÁREA DE ZARANDEO PARA OBTENER MATERIAL DE RELLENO Y OVER,  
MATERIAL ACOPIADO EL KM 3+220 PORQUE EL ACOPIO DEL DME N° (KM 0+500)  
YA ESTA COLMATADO.

- 2 VOLQUETES, CON MATERIAL ZARANDEADO PARA RELLENO DEL ACOPIO  
PROVISIONAL TRASLADADOS AL ACOPIO DEL KM 3+220.

- 7 VOLQUETES DEL ACOPIO PROVISIONAL DME 15 UBICADO EN EL KM 0+320.

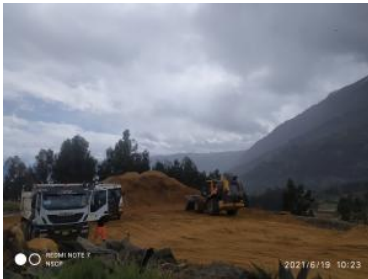
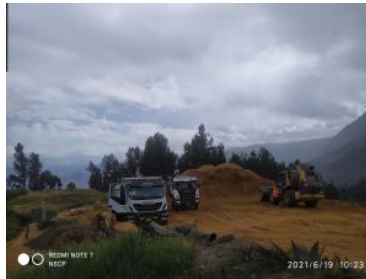
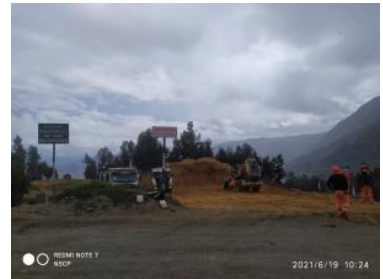
ACOPIO PROVISIONAL DME N°15 UBICADO EN EL KM 0+320.  
-MATERIAL ACOPIADO DE LOS CORTES DEL KM 4.

EM: 7 VOLQUETES PARA EL ZARANDEO EN EL KM 1+500.

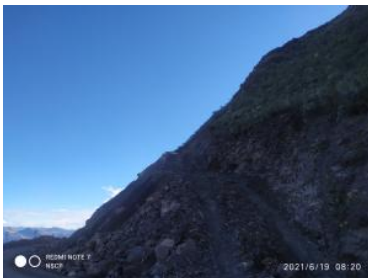
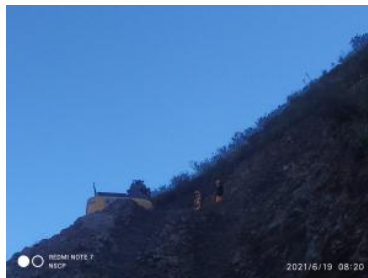
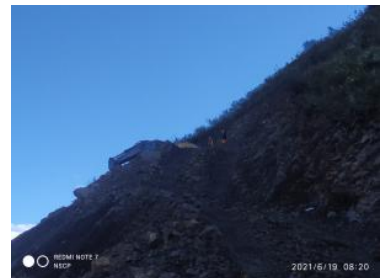
CORTE Y ELIMINACIÓN KM 26+300 ( KM 26+300 - KM 26+620)

MO: 1 INGENIERO ASISTENTE DEL CONTRATISTA, 1 CAPATAZ, 1 OFICIAL, 1 PERSONAL DE PISO, 2 VIGÍAS, 8 OPERARIOS.

EM: 1 EXCAVADORA SOBRE ORUGA, 7 VOLQUETES.

- SUB CONTRATA "ENTREVÍAS"

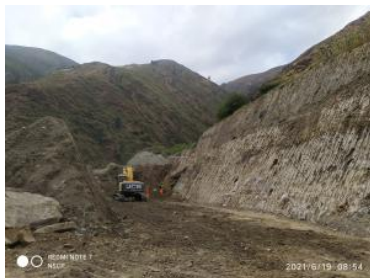
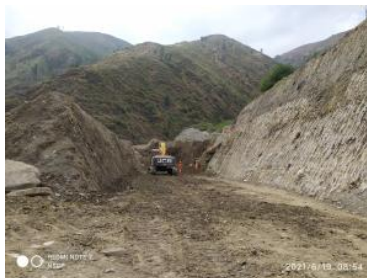
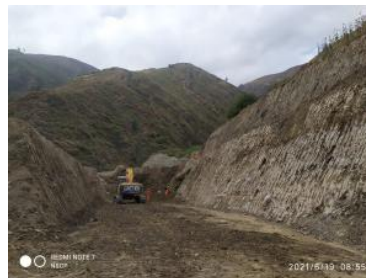
CORTE, PERFILADO Y ELIMINACIÓN EN EL KM 11+300 (KM 11+130 - KM 11+495).

MO: 1 INGENIERO RESIDENTE DEL FRENTE, 1 CAPATAZ, 1 PERSONAL DE PISO, 7 OPERADORES, 1 PREVENCIÓNISTA, 2 VIGÍAS.

EM: 1 EXCAVADORA SOBRE ORUGA, 6 VOLQUETES.

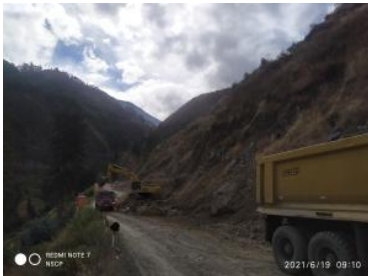
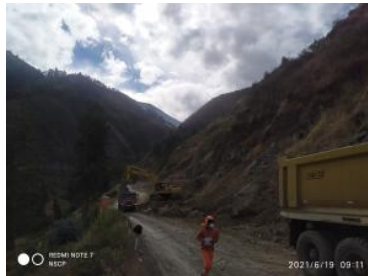
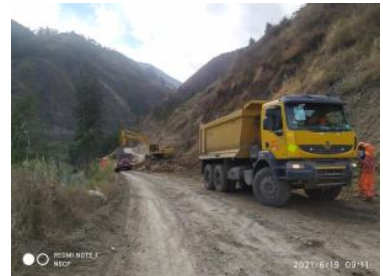
CORTE Y ELIMINACIÓN EN EL KM 10+750 (KM 10+175 - KM 10+980).

MO: 1 CAPATAZ, 1 PERSONAL DE PISO, 1 CONTROLADOR, 11 OPERADORES, 2 VIGÍAS.

EM: 1 EXCAVADORA SOBRE ORUGA, 10 VOLQUETES.

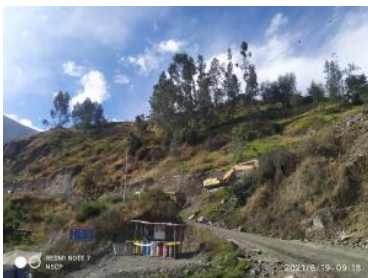
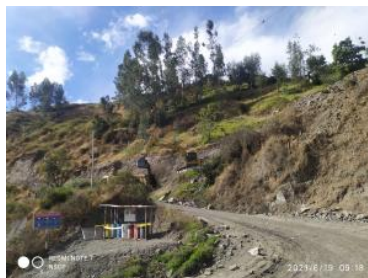
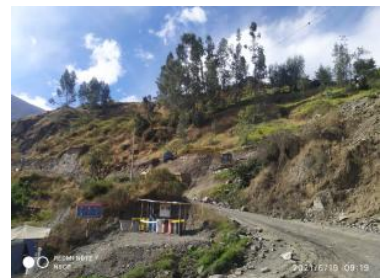
CORTE Y ELIMINACIÓN EN EL KM 9+900 (KM 9+680 - KM 9+950)

MO: 1 OFICIAL, 1 PERSONAL DE PÍSO, 10 OPERADORES, 2 VIGÍAS.

EM: 1 EXCAVADORA SOBRE ORUGA, 9 VOLQUETES.

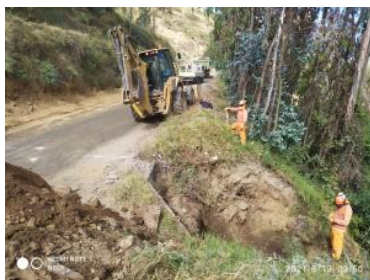
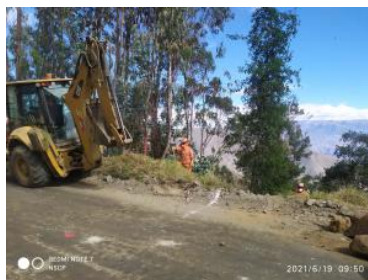
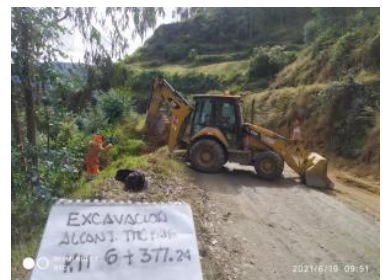
EXCAVACIÓN (LI) DE ALCANTARILLA TMC Ø 36" UBICADA EN EL KM 6+377.24

MO: 2 PEONES, 1 OPERADOR, 2 VIGÍAS.

EM: 1 RETROEXCAVADORA, HERRAMIENTAS MANUALES.

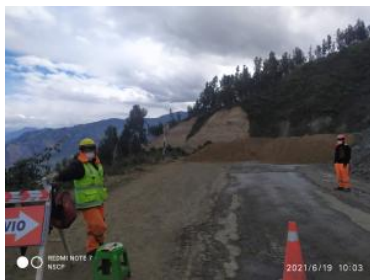
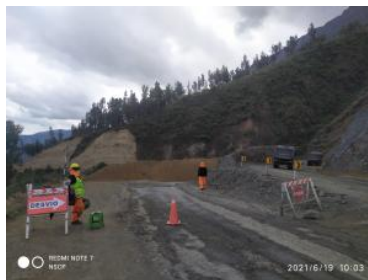
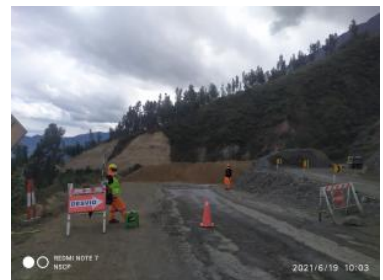
ACOPIO PROVISIONAL EN EL KM 3+220.

- MATERIAL ACOPIADO DEL KM 1+500 (ACOPIO PROVISIONAL Y ZARANDEO).

EM: 2 VOLQUETES CON MATERIAL ZARANDEADO DE RELLENO DEL ACOPIO KM 1+500.

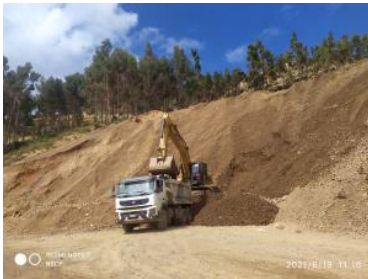
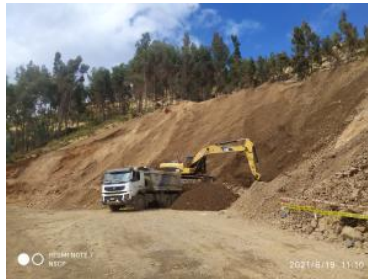
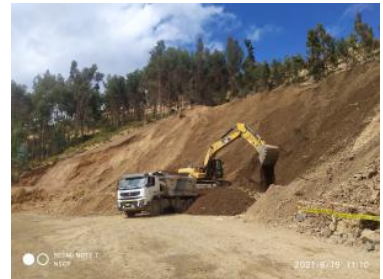
**Actividades:**TRANSPORTE DE MATERIAL DE LA CANTERA LLAPO UBICADO EN EL -0.63 KM  
HACIA EL ÁREA DE ACOPIO DE LA LAGUNA COCHAPAMPA.**CDescripcion\_\_\_\_\_:**

MO: 1 CAPATAZ, 1 PERSONAL DE PISO, 2 VIGÍAS, 4 OPERADORES.

EM: 1 EXCAVADORA SOBRE ORUGA, 3 VOLQUETES.

-TRASLADO DE MATERIAL A LA LAGUNA COCHAPAMPA
