BITACORA ELECTRÓNICA DE OBRA

Confir ma Bitaco ra: Si	Nro Inform e: 116	Fecha Informe: 21-06-2021	Nombre De La Obra: Carretera Chuquicara-Puente Quiroz – Tauca-Cabana-Huandoval-Pallasca, Tramo: Tauca- Pallasca	Personal Encargado: NATALY SUSI CABALLON PAUCAR
---	-------------------------------------	-------------------------------------	---	---

Asunto:
INFORME DIARIO N°116-2021-MNT. TAUCA-PALLASCA/NSCP

Panel Fotográfico de la Bitacora de Obras

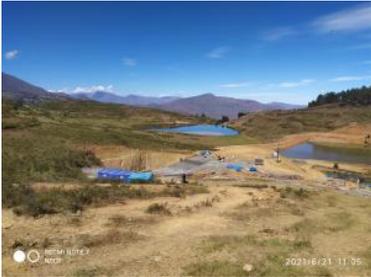
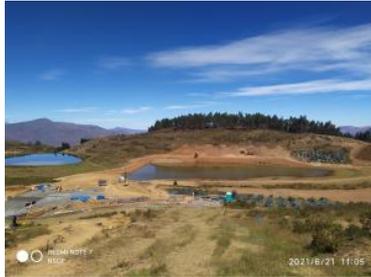
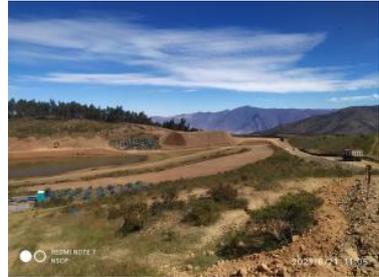
-Trabajos de excavación y habilitación para el área de lavado, acopio y chancado en Laguna Cochapampa (propiedad privada); es necesario mencionar que estos trabajos se están realizando sin autorización de Supervisión.

Actividades:
LA LAGUNA COCHAPAMPA (ÁREA PROYECTADO PARA LAVADO DE ARENA, ACOPIO, ZARANDEO Y CHANCADO).
-VACIADO DE CONCRETO EN ZAPATA PARA POZA DE LAVADO, ACOPIO DE MATERIAL, ZARANDEO DE MATERIAL.

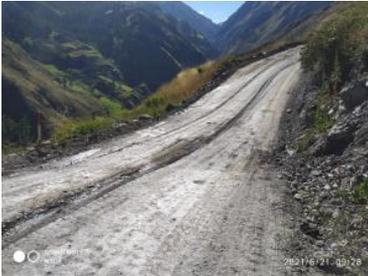
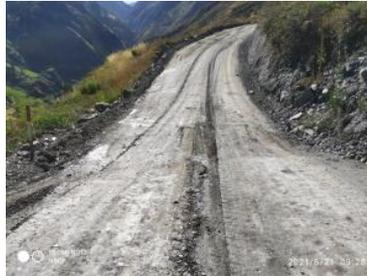
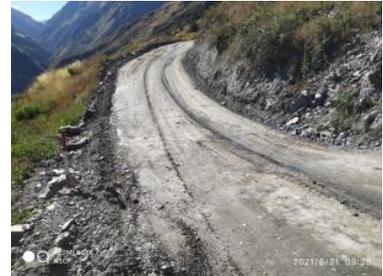
ASENTAMIENTO EN TRAMO DE FALLA GEOLÓGICA KM 9+560 -KM
9+600.ASENTAMIENTO EN TRAMO DE FALLA GEOLÓGICA KM 9+560 -KM 9+600.

-ZONA INESTABLE.

-SE APRECIA INCREMENTO DE ASENTAMIENTO AL LADO LATERAL DERECHO
DELA PLATAFORMA DE LA VÍA.

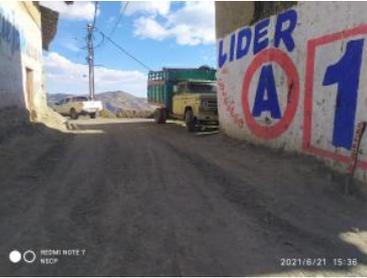
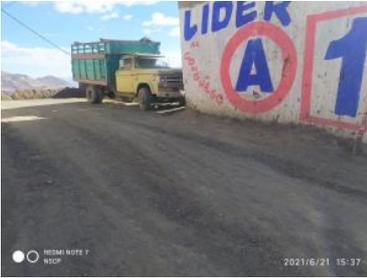
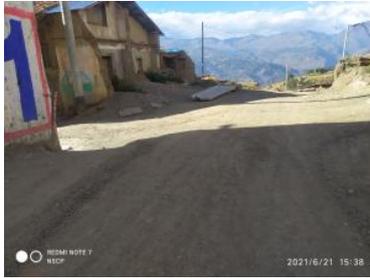
Actividades:
FIN DE TRAMO KM 55+619.86

CDescripcion _____:
-SE REALIZO EL RECORRIDO DE TODO EL TRAMO, EL CUAL SE APRECIA QUE LA VIA ESTA CONSERVADA, ES NECESARIO QUE INCREMENTAR LAS SEÑALIZACIÓN VIAL.

- Se recomienda a la Supervisión “HOB CONSULTORES SA” y al contratista “Consortio ICC” realizar mayores controles de seguridad en campo, implementar señalizaciones en todo el tramo; realizar mayor mantenimiento vial en todo el tramo, así mismo coordinar y mayor presencia del personal de seguridad ante el inicio de los trabajos de perforación para las actividades de voladura, y actividad de voladura se realizará previa autorización de la supervisión al plan presentada por el contratista; por otra parte se recomienda incrementar iluminación y mayor control de seguridad en trabajos nocturnos (7pm-4am).

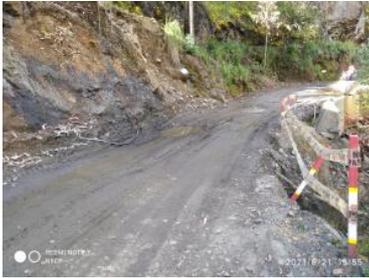
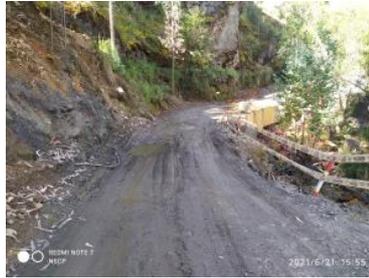
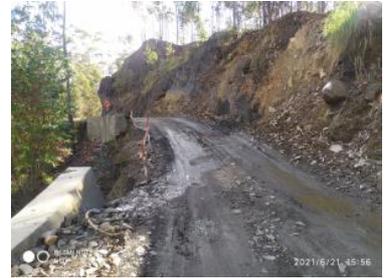
Actividades:
SOCAVACIÓN PLATAFORMA KM 53+340

CDescripcion_____:
SE APRECIA EUQ EN ESTE PUNTO LA PLATAFORMA ESTA SIENDO SOCAVADA, YA QUE UNOS 5 METROS ANTES SE APRECIA UN BADEN.
