## BITACORA ELECTRÓNICA DE OBRA

NUMERO DE INFORME : 0077

OBRA: MEJORAMIENTO DE LA CARRETERA OYON - AMBO TRAMO 2 DESVIO CERRO DE PASCO DESVIO CHACAYAN

TRAMO 2 progresiva km. 181+000 a la progresiva km. 230+000

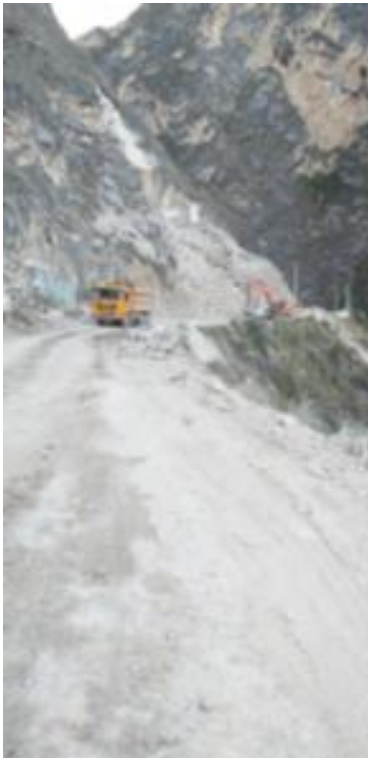
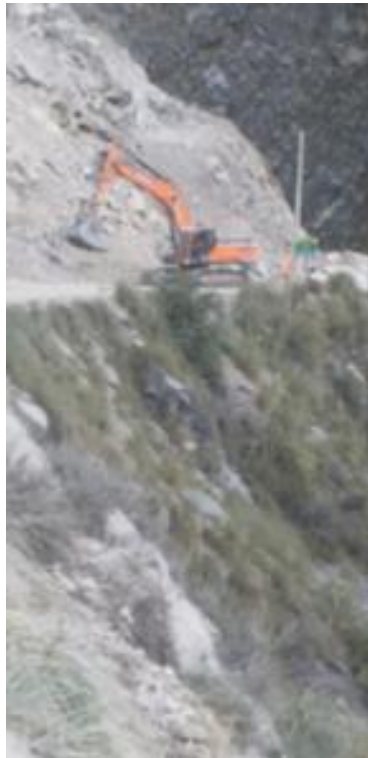
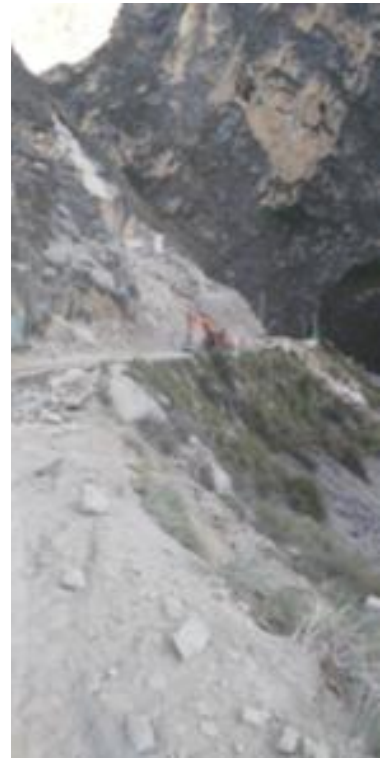
PROGRESIVA KM. 207+850

En la progresiva Km. 207+850 se realiza la excavación en explanaciones en material común. Se utiliza una excavadora de oruga. trabajan: 1 capataz, 1 operador, 2 vigías.

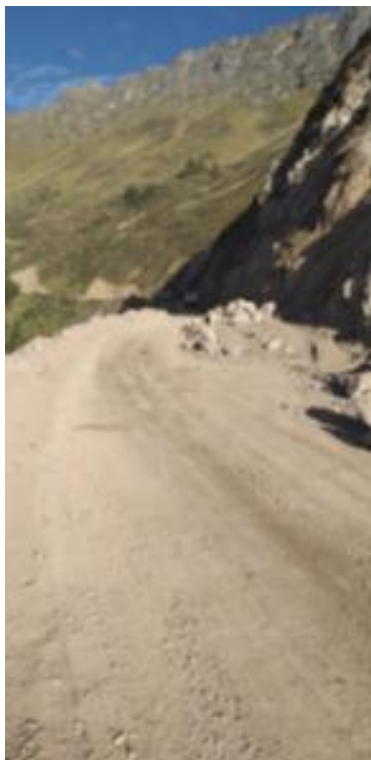
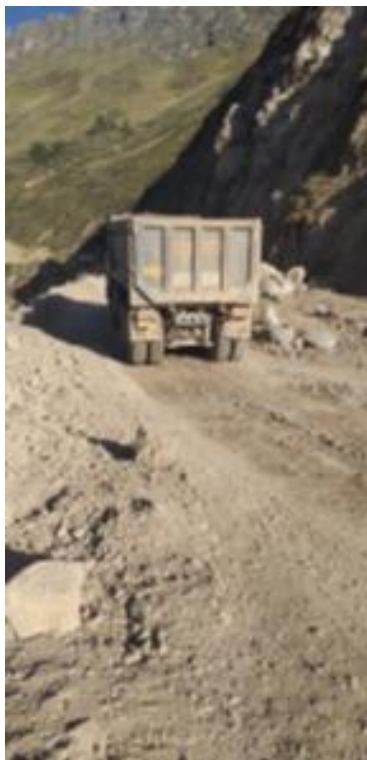
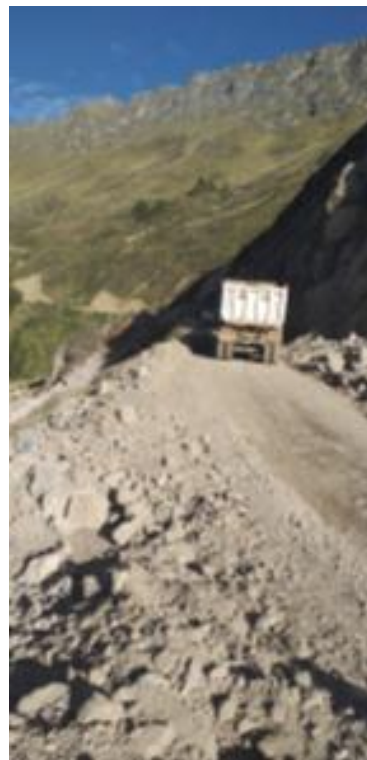
PROGRESIVA KM. 202+400

En la progresiva Km. 202+400 se realiza la carga de volquetes para la realización de transporte de material de eliminación hacia DME . Se utiliza 1 excavadora de oruga y 6 volquetes, trabajan : 1 capataz, 1 operador, 6 choferes y 2 vigías.

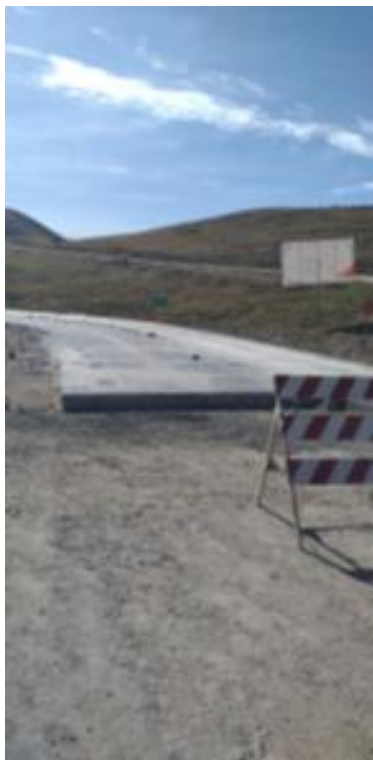
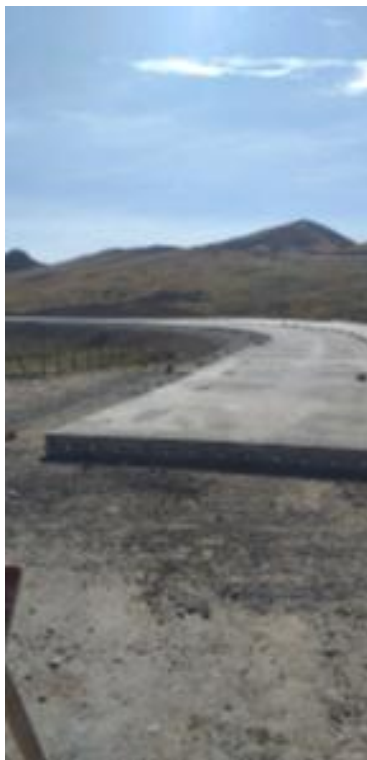
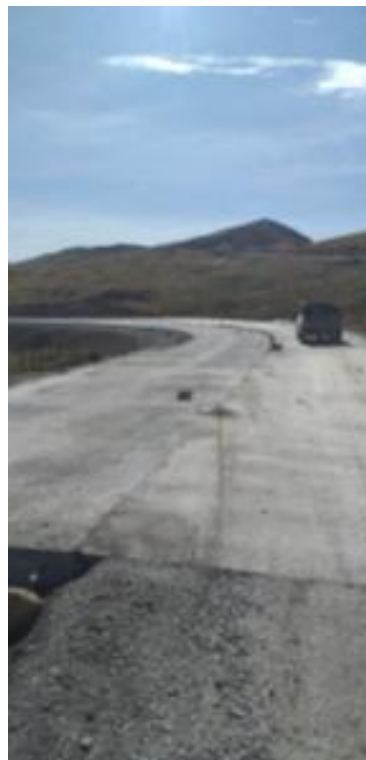
PROGRESIVA KM. 181+000

En la progresiva Km. 181+000 se realiza visita de monitoreo al inicio del tramo II ( Desvío Cerro de Pasco ) donde desde el km. 181+000 al 181+100 no se realiza actividades de pavimentación, desde la progresiva Km. 181+100 hasta km. 181+680 se ha pavimentado completamente los dos lados con concreto hidraulico.

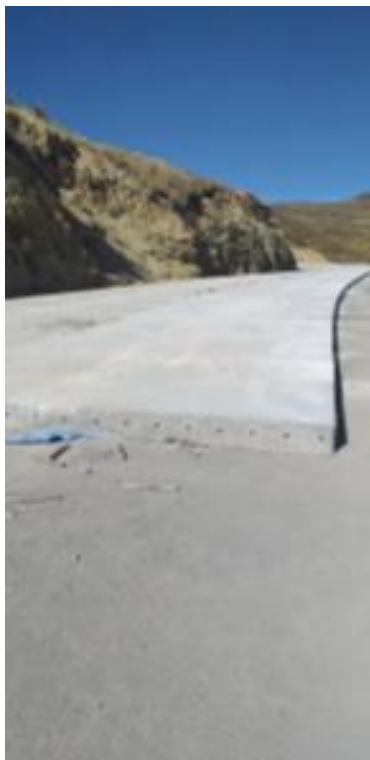
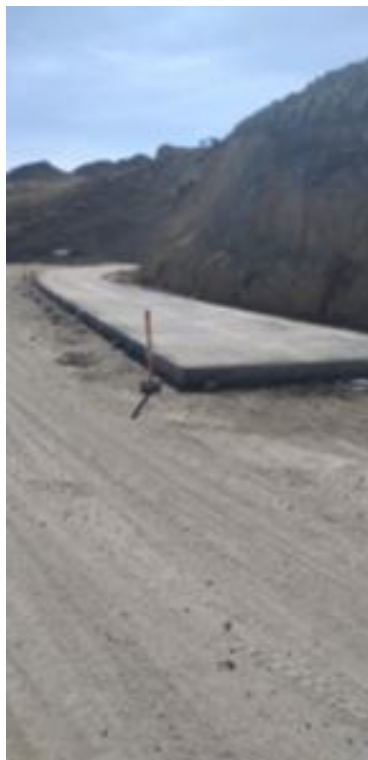
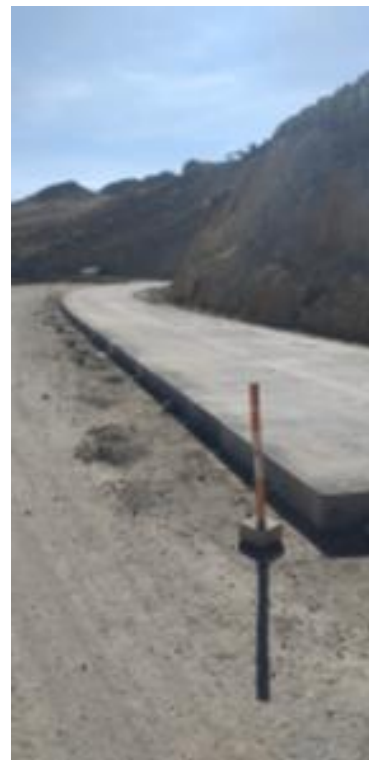
PROGRESIVA KM. 181+700 HASTA KM. 184+060

En la progresiva 181+700 a Km. 184+060 se ha realizado la construcción de pavimento de concreto hidráulico en el lado derecho de la via. utilizando una pavimentadora, actualmente se protegen con manto.

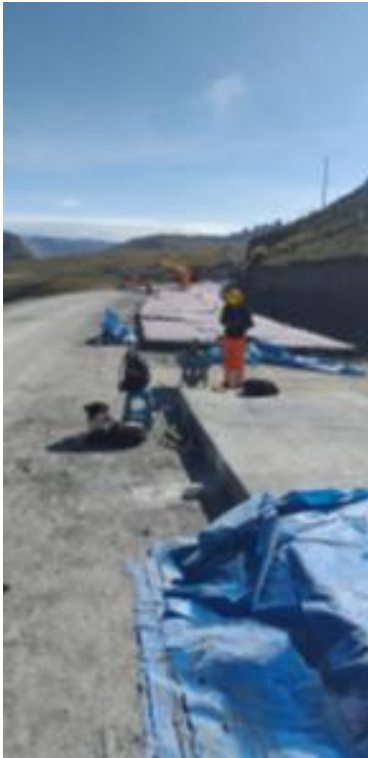
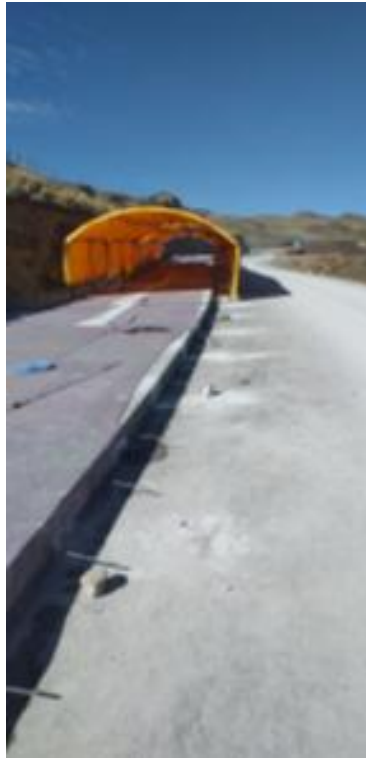
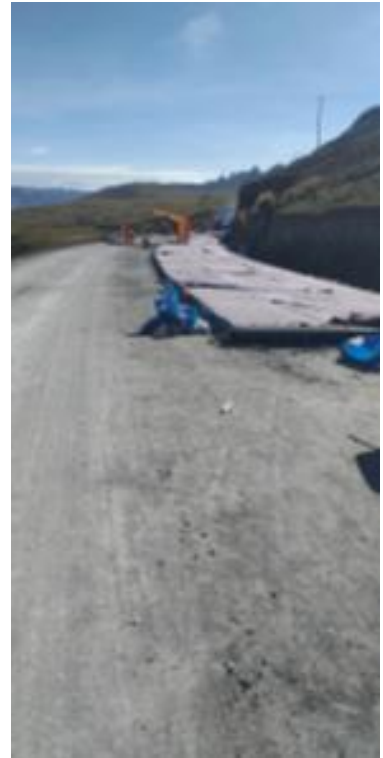
PROGRESIVA KM. 182+860 HASTA KM. 184+060

En la progresiva 182+860 a Km. 184+060 se ha realizado la construcción de pavimento de concreto hidráulico en el lado derecho de la vía. utilizando una pavimentadora, actualmente se protegen con manto y galpones móviles.

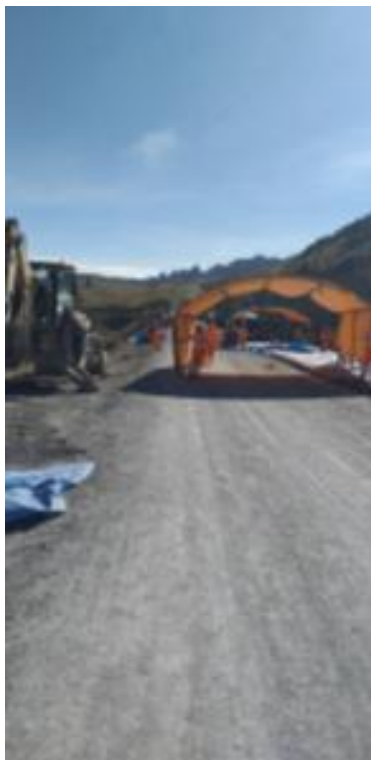
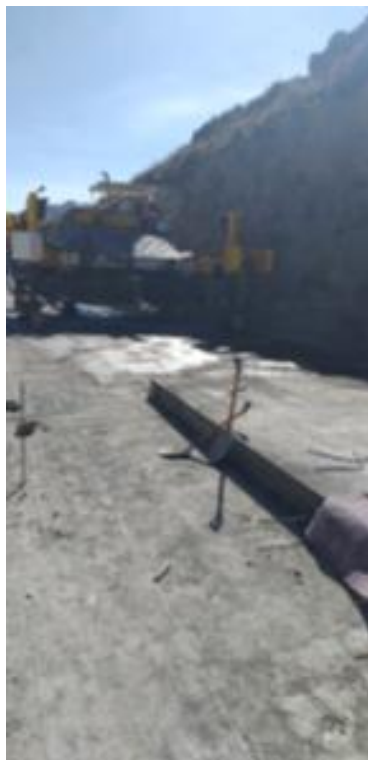
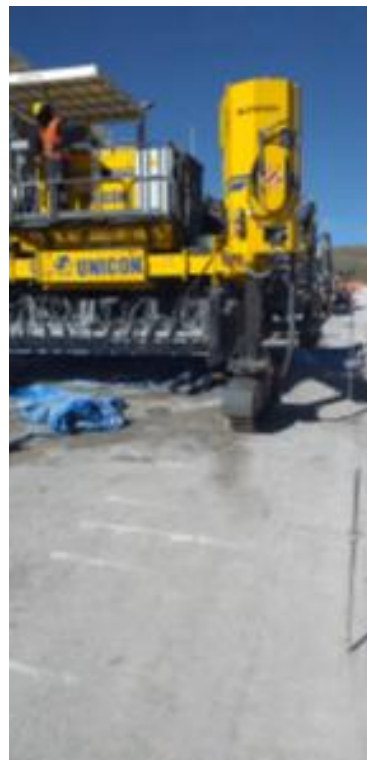
PROGRESIVA KM. 184+060

En la progresiva del Km. 184+060 se prepara la pavimentadora para iniciar la construcción de pavimento de concreto hidráulico en el lado derecho de la vía.

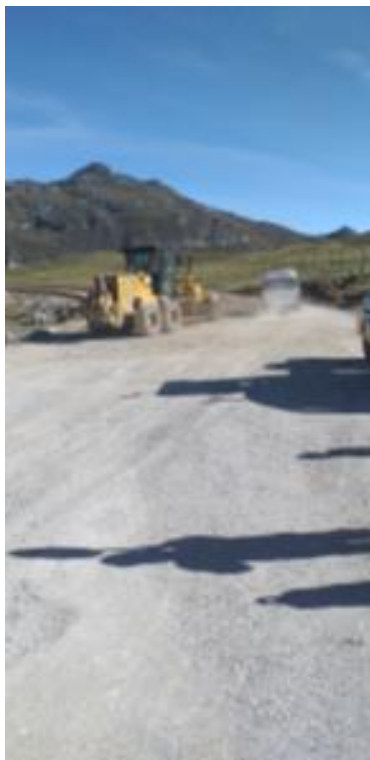
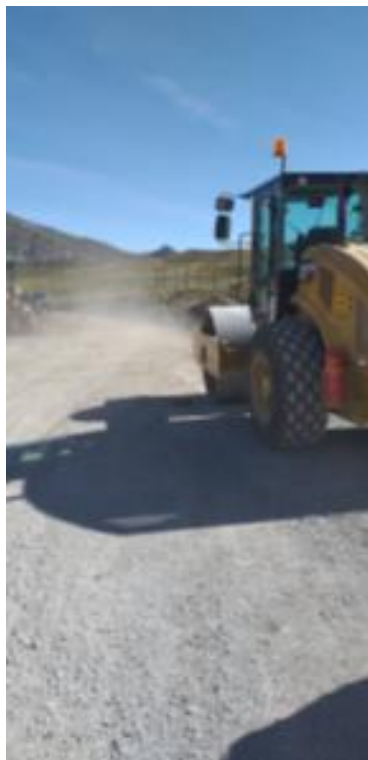
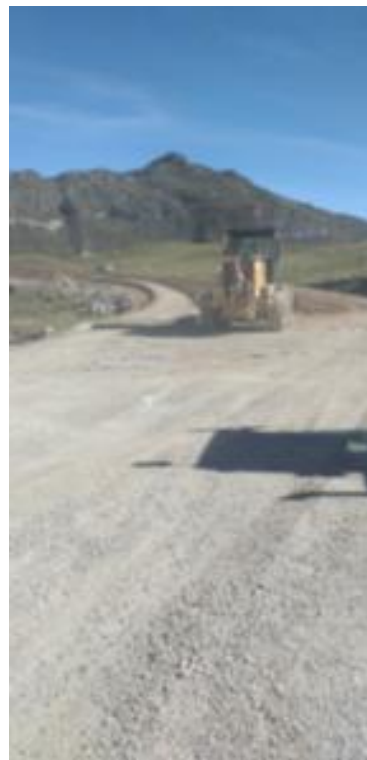
PROGRESIVA KM. 185+000 A KM. 185+300  
200.0 MOVIMIENTO DE TIERRAS  
210.A CONFORMACION DE TERRAPLENES

En la progresiva km. 185+000 a Km. 185+300 se realiza la conformación de terraplenes, Se utiliza una motoniveladora, una compactadora de rodillo y un camión cisterna. Trabajan : 1 capataz, 2 operadores, 1 chofer, 2 obreros, 2 vigías.

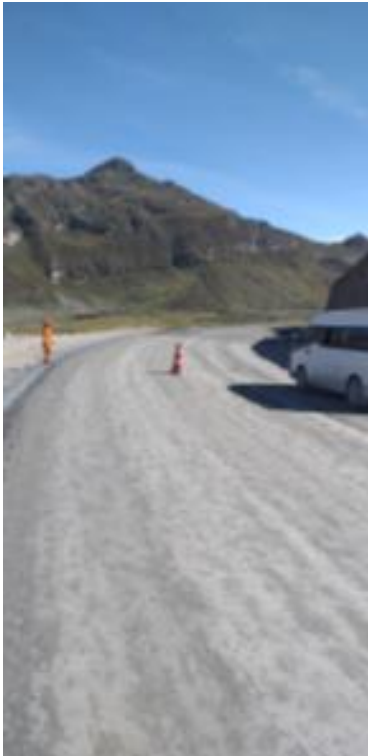
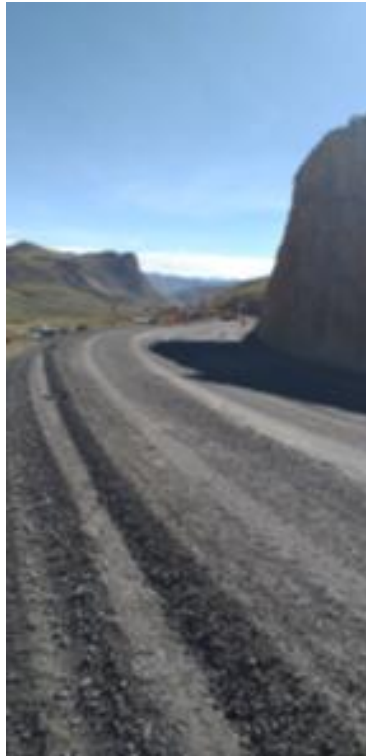
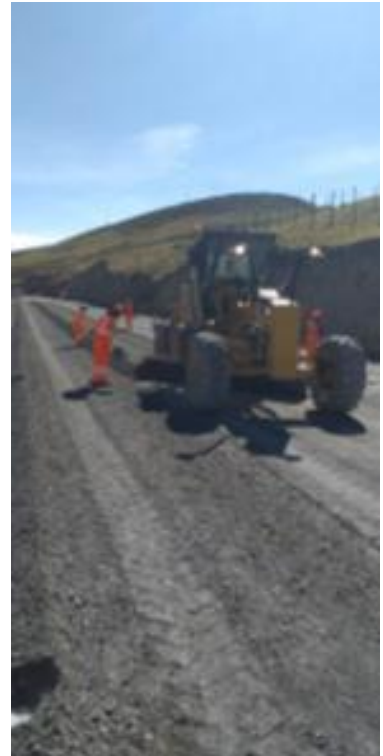
PROGRESIVA KM. 185+500 A KM. 185+800  
300.0 SUB BASES Y BASES  
303.A SUB BASE GRANULAR

En la progresiva km. 185+500 a Km. 185+800 se realiza la construcción de sub base granular, Se utiliza una motoniveladora, una compactadora de rodillo y un camión cisterna. Trabajan : 1 capataz, 2 operadores, 1 chofer, 2 obreros, 2 vigías.

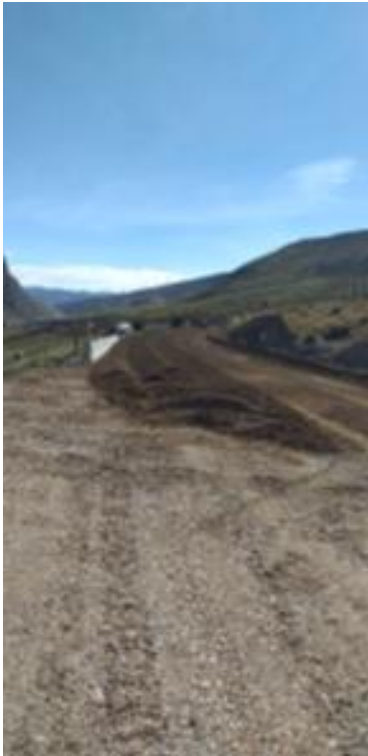
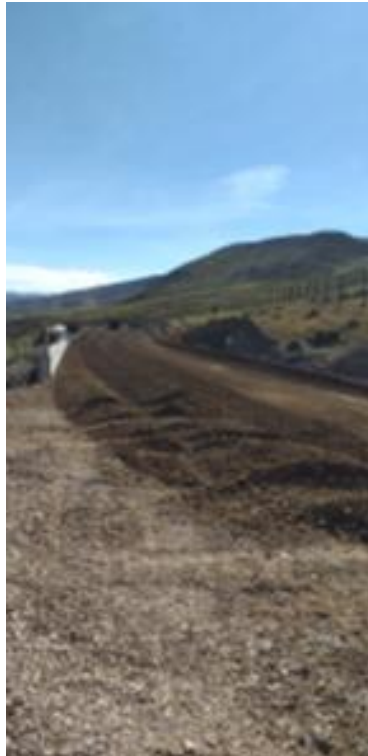
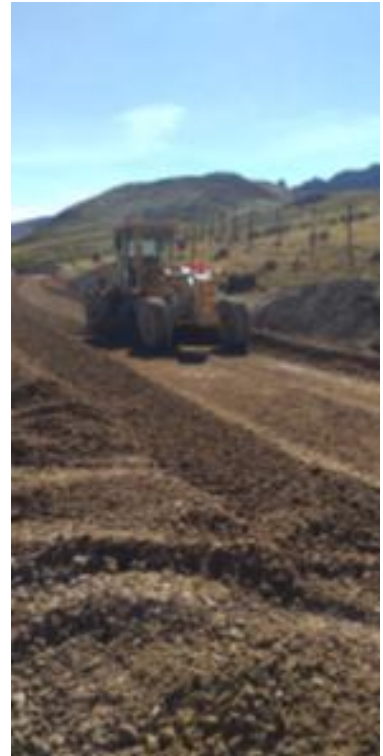
En la progresiva km. 186+080 a Km. 186+380 se realiza la conformación de terraplenes, Se utiliza una motoniveladora, una compactadora de rodillo y un camión cisterna. Trabajan : 1 capataz, 2 operadores, 1 chofer, 2 obreros, 2 vigías.

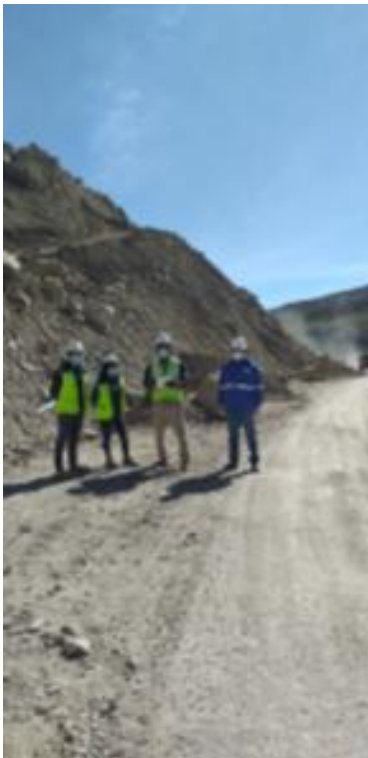
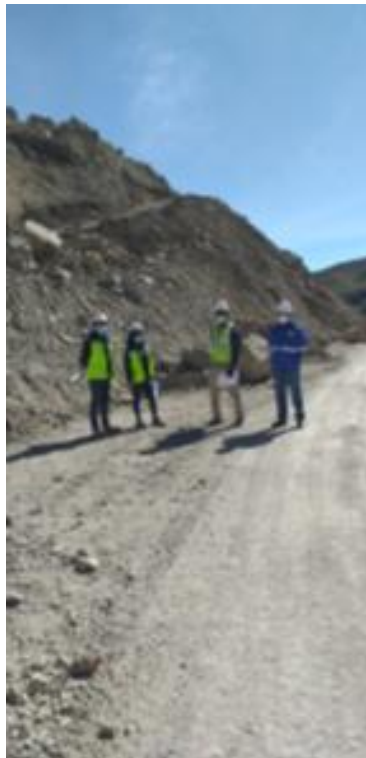
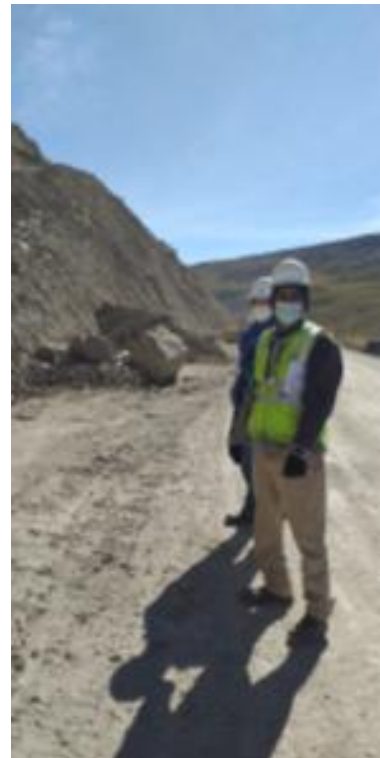
En la progresiva KM. 188+340 se realiza la visita in situ de constatación de mayores metrados donde se realizará una primera adecuación en las progresivas Km. 188+340 a Km. 189+000 que generará mayores metrados en la conformación de terraplenes, material de préstamo y transporte de material en el Sector km. 188+000 al Km. 194+400 . La visita se realiza con el acompañamiento de representantes de la Supervisión y Contratista, plenamente autorizados por el Jefe de Supervisión y Residente, respectivamente.

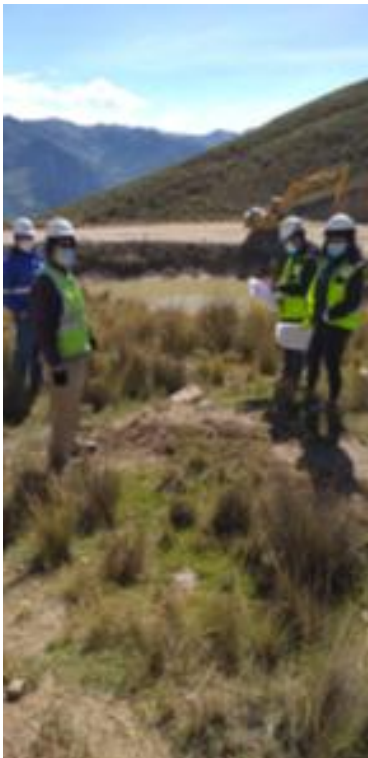
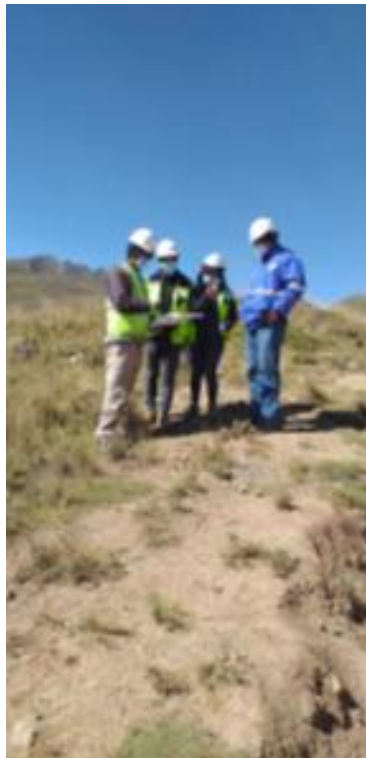
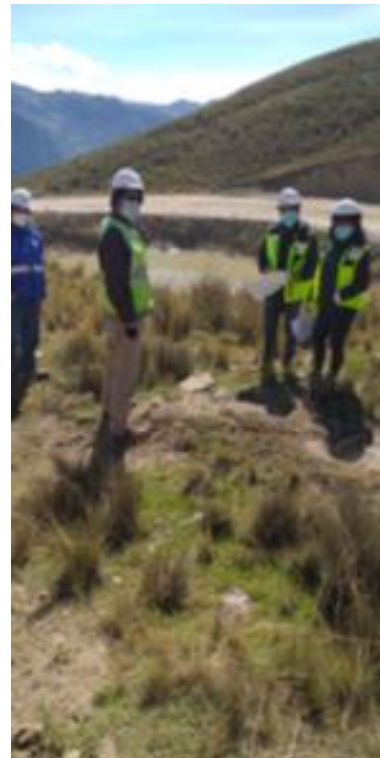
PROGRESIVA KM. 191+700 VISITA DE CONSTATAACION IN SITU DE EJECUCION DE MAYORES METRADOS: CONFORMACION DE TERRAPLENES, MATERIAL DE PRESTAMO Y TRANSPORTE DE MATERIAL EN EL SECTOR KM. 188+000 AL KM. 194+400

En la progresiva KM. 191+700 se realiza la visita in situ de constatación de mayores metrados donde se realizará una segunda adecuación en las progresivas Km. 191+150 a Km. 191+850 que generará mayores metrados en la conformación de terraplenes, material de préstamo y transporte de material en el Sector km. 188+000 al Km. 194+400 . La visita se realiza con el acompañamiento de representantes de la Supervisión y Contratista, plenamente autorizados por el Jefe de Supervisión y Residente, respectivamente.

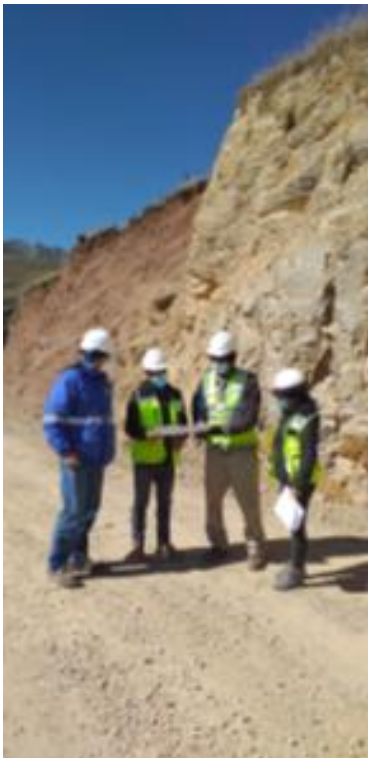
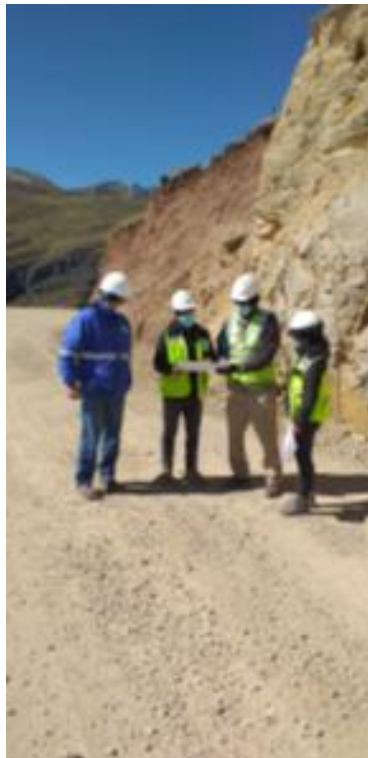
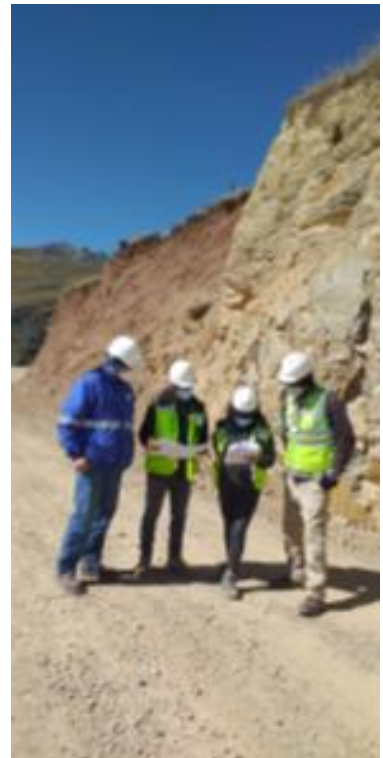
En la progresiva KM. 182+100 se realiza la visita in situ de constatación de mayores metrados donde se realizará una tercera adecuación en las progresivas Km. 191+940 a Km. 192+400 que generará mayores metrados en la conformación de terraplenes, material de prestamo y transporte de material en el Sector km. 188+000 al Km. 194+400 . La visita se realiza con el acompañamiento de representantes de la Supervisión y Contratista, plenamente autorizados por el Jefe de Supervisión y Residente, respectivamente.

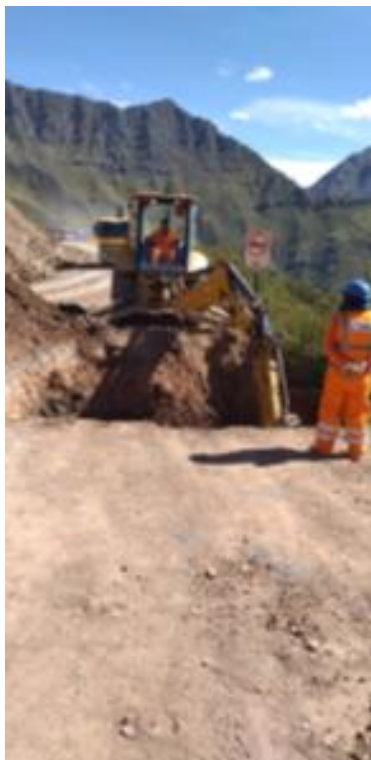
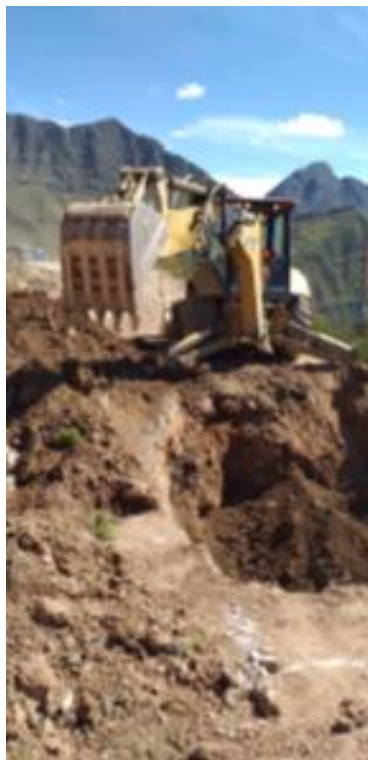
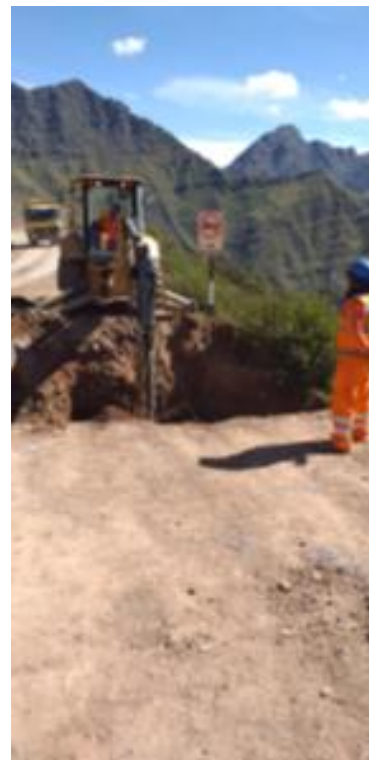
PROGRESIVA KM. 193+640 A 193+700

En la progresiva Km. 193+640 a Km. 193+700 se realiza la excavación donde se construirá muros. se utiliza una retroexcavadora. trabajan: 1 capataz, 1 operador y 2 obreros
