MINISTERIO DE TRANSPORTES Y COMUNICACIONES

BITACORA ELECTRÓNICA DE OBRA

Confirma Bitacora: Si	Nro Informe: 117	Fecha Informe: 22-06-2021	Nombre De La Obra: Carretera Chuquicara-Puente Quiroz – Tauca-Cabana-Huandoval-Pallasca, Tramo: Tauca- Pallasca	Personal Encargado: NATALY SUSI CABALLON PAUCAR
---------------------------------	----------------------------	-------------------------------------	---	---

INFORME DIARIO N°117-2021-MNT. TAUCA-PALLASCA/NSCP

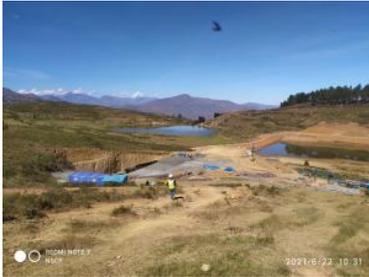
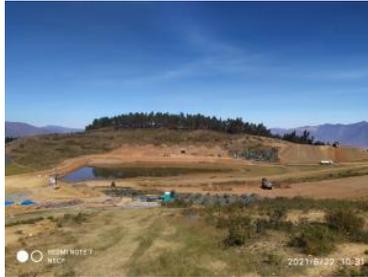
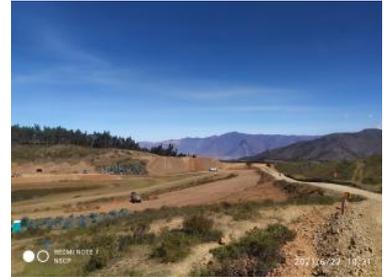
2

- Trabajos de excavación y habilitación para el área de lavado, acopio y chancado en Laguna Cochapampa (propiedad privada); es necesario mencionar que estos trabajos se están realizando sin autorización de Supervisión.

LA LAGUNA COCHAPAMPA (ÁREA PROYECTADO PARA LAVADO DE ARENA, ACOPIO, ZARANDEO Y CHANCADO).
-ACOPIO DE MATERIAL, ZARANDEO DE MATERIAL (ARENA PARA CONCRETO).

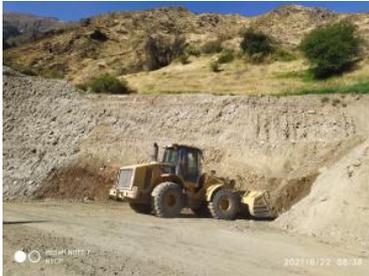
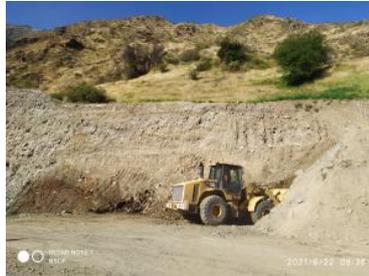
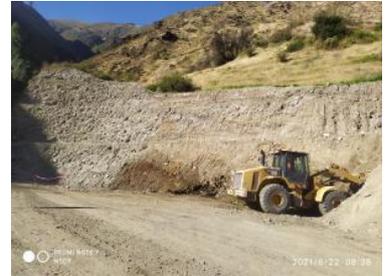
4

- Corte y eliminación en el km 11+020.
- Corte y eliminación en el km 11+300, km 11+320, km 11+495 (KM 11+130 - KM 11+495), control topográfico del corte: Este frente no hubo actividades ya que los equipos están en mantenimiento.

Actividades:
 CORTE, PERFILADO Y ELIMINACIÓN EN EL KM 11+320 (KM 11+130 - KM 11+495).

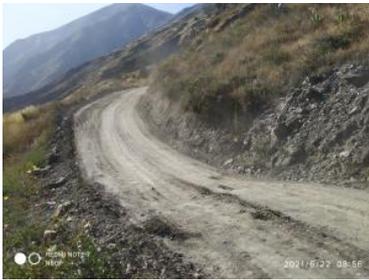
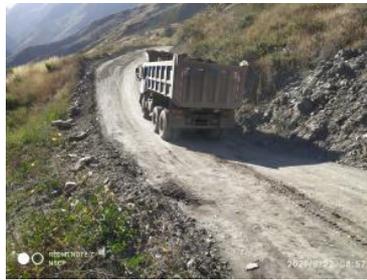
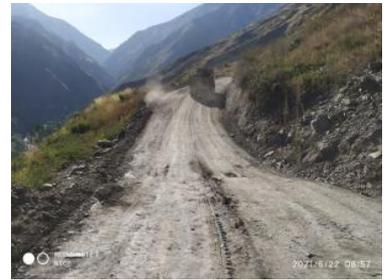
6

- Asentamiento en tramo de falla geológica km 9+560 -km 9+600.
- Con CARTA N° 497-CONSORCIO ICC-2021/RO, de fecha 22.06.2021, el contratista hace de conocimiento a la supervisión, respuesta a la Solicitud de apoyo en gestión de autorización del DME N° 33 y Cantera Huachaspina.

- Con CARTA N°250019-CG-21-0553, de fecha 22.06.2021, la supervisión remite al contratista, Sector Inestable del Km 09+560 – km 09+660, la supervisión indica que el contratista debe realizar estudios de ingeniería en el sector inestable.

ASENTAMIENTO EN TRAMO DE FALLA GEOLÓGICA KM 9+560 -KM 9+600.

-ZONA INESTABLE.

-SE APRECIA INCREMENTO DE ASENTAMIENTO DE LA PLATAFORMA DE LA VÍA.

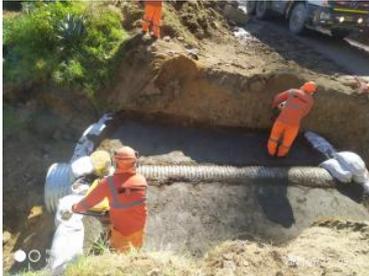
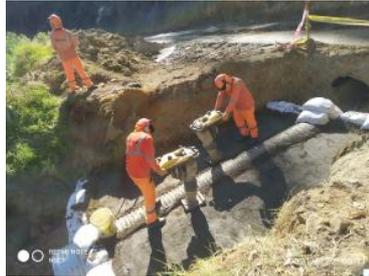
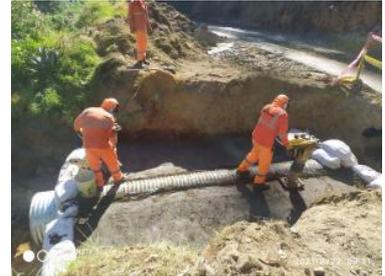
7

- RELLENO Y COMPACTADO DE ALCANTARILLA TMC \varnothing 36" UBICADA EN EL KM 6+377.24.
- DENSIDAD DE CAMPO MÉTODO CONO DE ARENA Y DENSIDAD NUCLEAR.

-SE APRECIO QUE PARA SACAR LA DENSIDAD DE CAMPO SE ESTA UTILIZANDO EL MÉTODO CONO DE ARENA Y EL DENSIMETRO NUCLEAR.
