## BITACORA ELECTRÓNICA DE OBRA

| Si | 117 | 22-06-2021 | Carretera Chuquicara-Puente<br>Quiroz – Tauca-Cabana-<br>Huandoval-Pallasca, Tramo:<br>Tauca- Pallasca | NATALY SUSI CABALLON<br>PAUCAR |

INFORME DIARIO N°117-2021-MNT. TAUCA-PALLASCA/NSCP

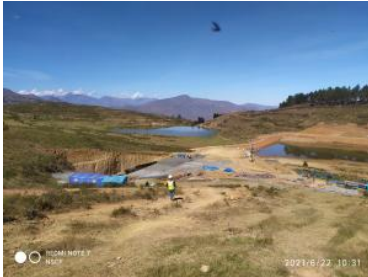
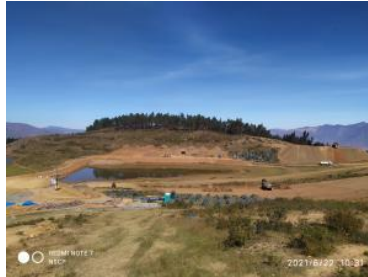
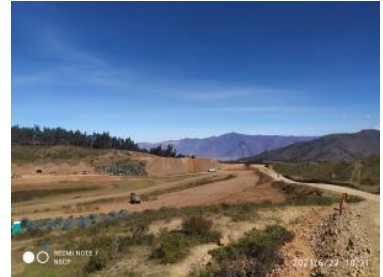
LA LAGUNA COCHAPAMPA (ÁREA PROYECTADO PARA LAVADO DE ARENA, ACOPIO, ZARANDEO Y CHANCADO.

- Trabajos de excavación y habilitación para el área de lavado, acopio y chancado en Laguna Cochapampa (propiedad privada); es necesario mencionar que estos trabajos se están realizando sin autorización de Supervisión.

-ACOPIO DE MATERIAL, ZARANDEO DE MATERIAL (ARENA PARA CONCRETO).

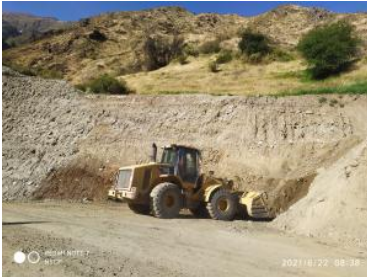
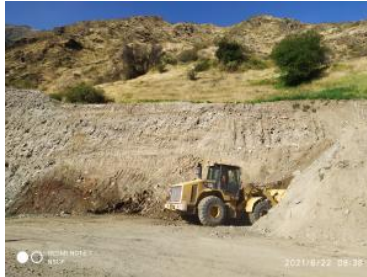
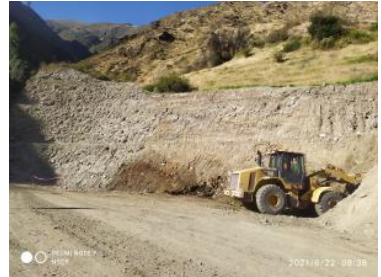
CORTE, PERFILADO Y ELIMINACIÓN EN EL KM 11+320 (KM 11+130 - KM 11+495).

- Corte y eliminación en el km 11+020.
- Corte y eliminación en el km 11+300, km 11+320, km 11+495 (KM 11+130 - KM 11+495), control topográfico del corte: Este frente no hubo actividades ya que los equipos están en mantenimiento.

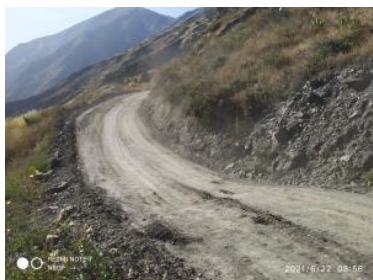
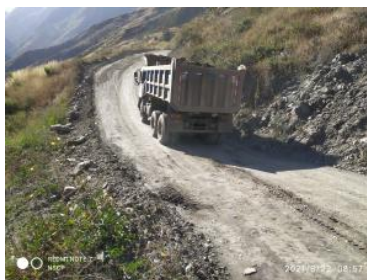
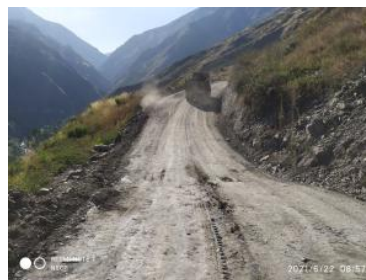
ASENTAMIENTO EN TRAMO DE FALLA GEOLÓGICA KM 9+560 -KM 9+600.

- Asentamiento en tramo de falla geológica km 9+560 -km 9+600.
- Con CARTA N° 497-CONSORCIO ICC-2021/RO, de fecha 22.06.2021, el contratista hace de conocimiento a la supervisión, respuesta a la Solicitud de apoyo en gestión de autorización del DME N° 33 y Cantera Huachaspina.

- Con CARTA N°250019-CG-21-0553, de fecha 22.06.2021, la supervisión remite al contratista, Sector Inestable del Km 09+560 – km 09+660, la supervisión indica que el contratista debe realizar estudios de ingeniería en el sector inestable.

-ZONA INESTABLE.

-SE APRECIA INCREMENTO DE ASENTAMIENTO DE LA PLATAFORMA DE LA VÍA.

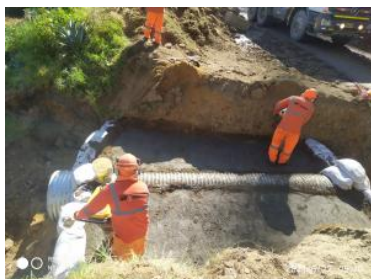
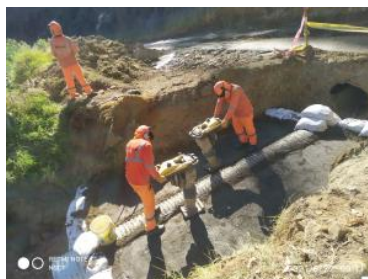
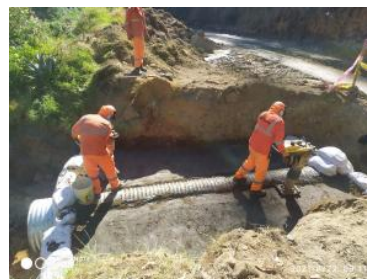
-RELLENO Y COMPACTADO DE ALCANTARILLA TMC  $\varnothing$  36" UBICADA EN EL KM 6+377.24.

-DENSIDAD DE CAMPO MÉTODO CONO DE ARENA Y DENSIDAD NUCLEAR.

-SE APRECIO QUE PARA SACAR LA DENSIDAD DE CAMPO SE ESTA UTILIZANDO EL MÉTODO CONO DE ARENA Y EL DENSIMETRO NUCLEAR.

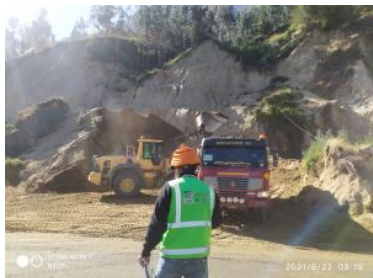
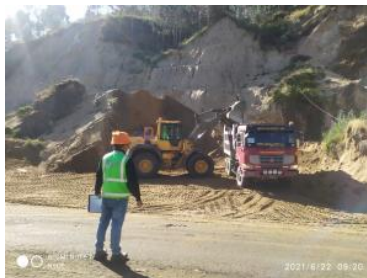
-ACOPIO PROVISIONAL KM 5+600

-TRANSPORTE DE ARENA PARA CONCRETO A LA LAGUNA COCHAPAMPA.

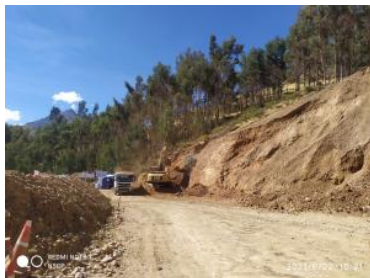
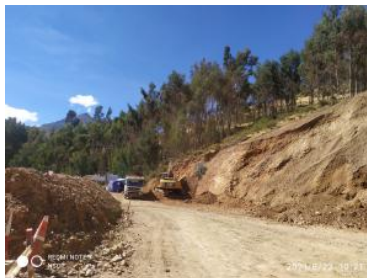
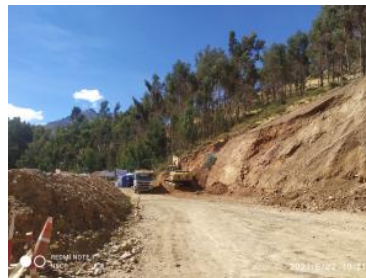
TRANSPORTE DE MATERIAL DE LA CANTERA LLAPO UBICADO EN EL -0.63 KM  
HACIA EL ÁREA DE ACOPIO DE LA LAGUNA COCHAPAMPA.

-TRASLADO DE MATERIAL A LA LAGUNA COCHAPAMPA

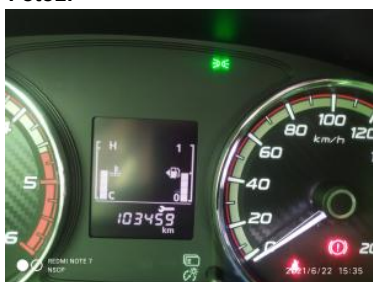
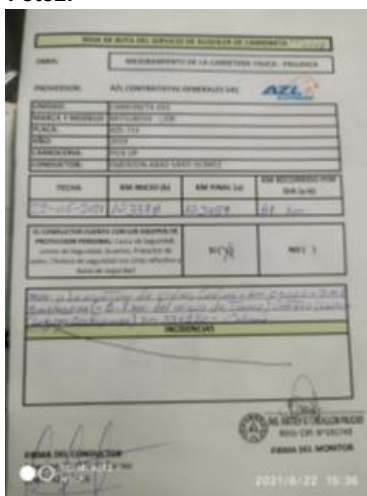
CONTROL DEL KILOMETRAJE DE LA CAMIONETA.

CONTROL DEL KILOMETRAJE DE LA CAMIONETA PARA LOS TRABAJOS DE MONITOREO.
