## BITACORA ELECTRÓNICA DE OBRA

| Si | 118 | 23-06-2021 | Carretera Chuquicara-Puente<br>Quiroz – Tauca-Cabana-<br>Huandoval-Pallasca, Tramo:<br>Tauca- Pallasca | NATALY SUSI CABALLON<br>PAUCAR |

INFORME DIARIO N°118-2021-MNT. TAUCA-PALLASCA/NSCP

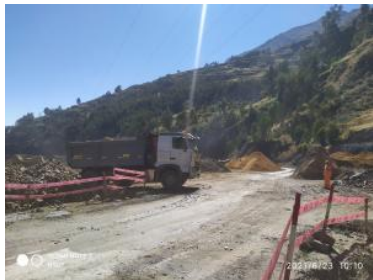
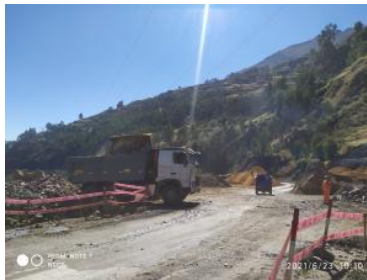
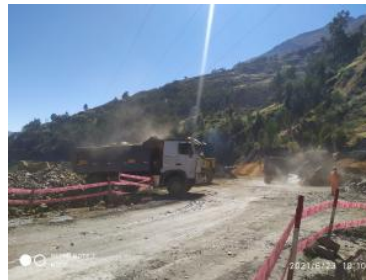
- ACOPIO PROVISIONAL KM 1+500.
- ÁREA DE ZARANDEO PARA OBTENER MATERIAL DE RELLENO Y OVER.

- 4 VOLQUETES, CON MATERIAL ZARANDEADO (OVER) DEL ACOPIO PROVISIONAL TRASLADADOS A LA LAGUNA COCHAPOMPA.
- 6 VOLQUETES CON MATERIAL DEL CORTE DEL KM 11+320.

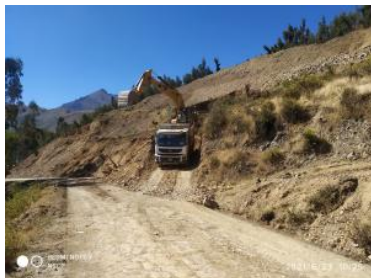
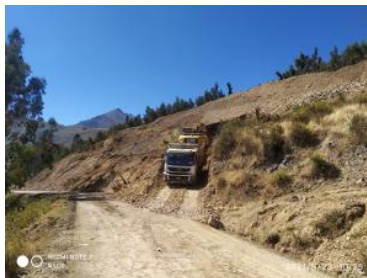
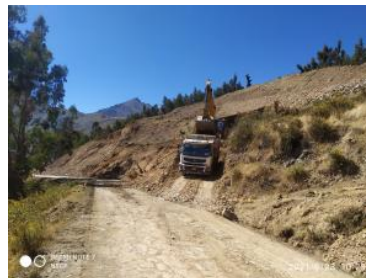
**PERÚ****Ministerio  
de Transportes  
y Comunicaciones****MINISTERIO DE TRANSPORTES Y COMUNICACIONES****Panel Fotográfico de la Bitacora de Obras****Personal Encargado:****NATALY SUSI CABALLON  
PAUCAR****Nivel:****No Aplica****Fecha De Fotografia:****23-06-2021****Actividades:****TRANSPORTE DE MATERIAL DE LA CANTERA LLAPO UBICADO EN EL -0.63 KM  
HACIA EL ÁREA DE ACOPIO DE LA LAGUNA COCHAPAMPA.****CDescripcion\_\_\_\_\_:****MO: 1 CAPATAZ, 1 PERSONAL DE PISO, 2 VIGÍAS, 4 OPERADORES.****EM: 1 EXCAVADORA SOBRE ORUGA, 3 VOLQUETES.****-TRASLADO DE MATERIAL A LA LAGUNA COCHAPAMPA****Foto1:**

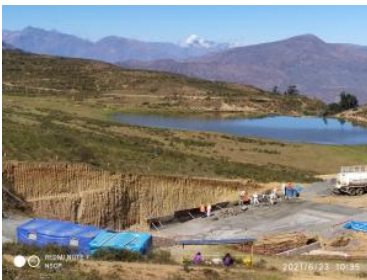
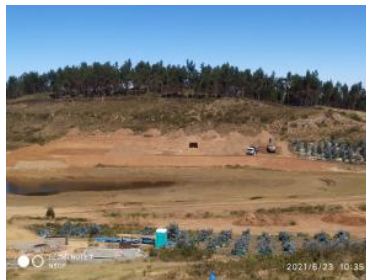
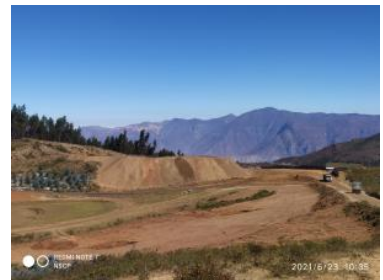
- Trabajos de excavación y habilitación para el área de lavado, acopio y chancado en Laguna Cochapampa (propiedad privada); es necesario mencionar que estos trabajos se están realizando sin autorización de Supervisión.

LA LAGUNA COCHAPAMPA (ÁREA PROYECTADO PARA LAVADO DE ARENA, ACOPIO, ZARANDEO Y CHANCADO.

- ACOPIO DE MATERIAL, ZARANDEO DE MATERIAL (ARENA PARA CONCRETO).
- VACIADO DE ZAPATA DE VACIADO DE POZA DE LAVADO.

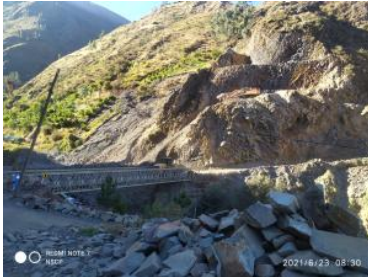
- Corte y eliminación en el km 11+300, km 11+320, km 11+495 (km 11+130 - km 11+495), control topográfico del corte: Este frente no hubo actividades ya que los equipos están en mantenimiento.

CORTE Y ELIMINACIÓN EN EL KM 11+495 (KM 11+130 - KM 11+495).

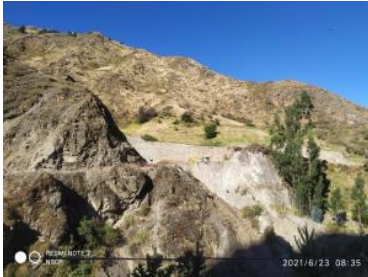
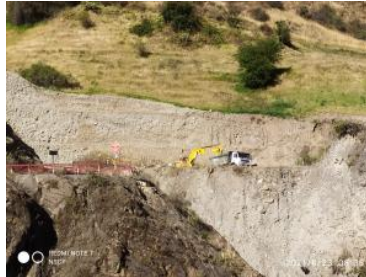
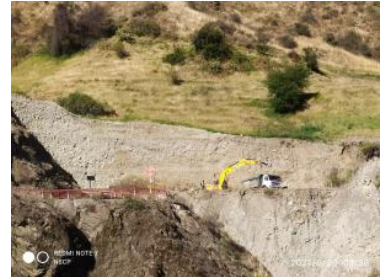
**Personal Encargado:****NATALY SUSI CABALLON  
PAUCAR****Nivel:****No Aplica****Fecha De Fotografia:****23-06-2021****Actividades:****CORTE, PERFILADO Y ELIMINACIÓN EN EL KM 11+320 (KM 11+130 - KM 11+495).****CDescripcion\_\_\_\_\_:****MO: 1 INGENIERO RESIDENTE DEL FRENTE, 1 CAPATAZ, 1 PERSONAL DE PISO,  
11 OPERADORES, 1 PREVENCIÓNISTA, 2 VIGÍAS.****EM: 1 EXCAVADORA SOBRE ORUGA, 10 VOLQUETES.****Foto1:**

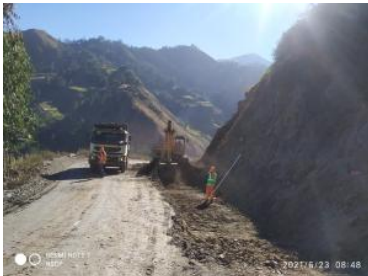
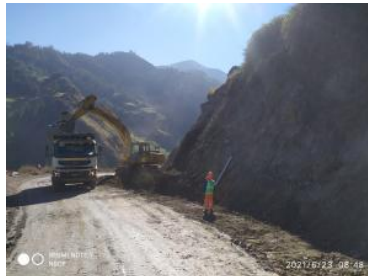
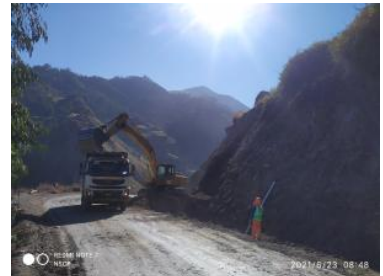
CORTE Y ELIMINACIÓN EN EL KM 10+050 (KM 10+ 000 - KM 10+200)

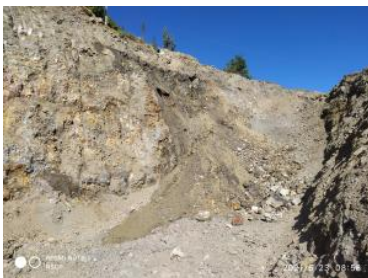
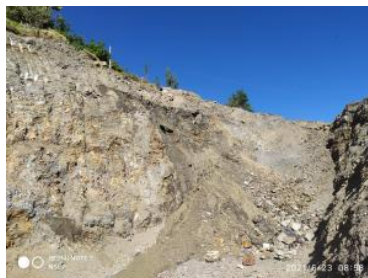
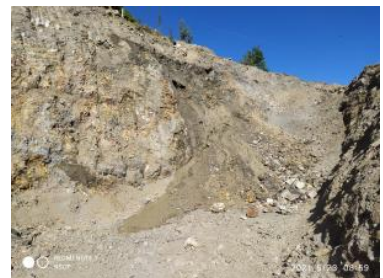
- Interferencia en el corte y eliminación en el km 9+700, km 9+900 (km 9+700 - km 9+900); interferencias de canal de riego, 2 tuberías de agua potable y poste.

CORTE Y ELIMINACIÓN EN EL KM 9+900 (KM 9+680 - KM 9+950)

- INTERFERENCIAS DE CANAL DE RIEGO, 2 TUBERÍAS DE AGUA POTABLE Y POSTE.

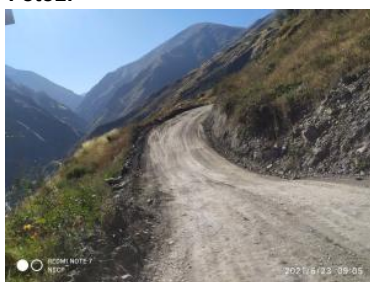
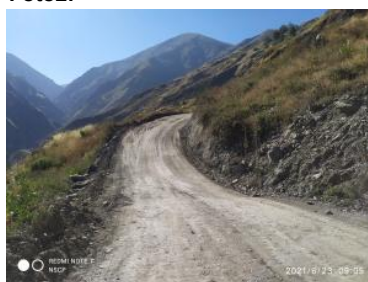
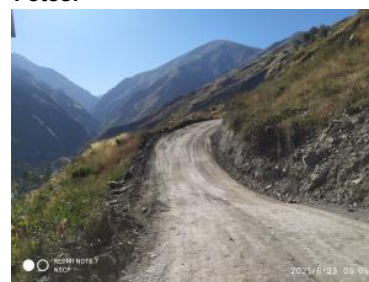
- Asentamiento en tramo de falla geológica km 9+560 -km 9+600.

ASENTAMIENTO EN TRAMO DE FALLA GEOLÓGICA KM 9+560 -KM 9+600.

-ZONA INESTABLE.

-SE APRECIA INCREMENTO DE ASENTAMIENTO DE LA PLATAFORMA DE LA VÍA.

- Se recomienda visita a obra de los especialistas de suelos y control de calidad (Dirección de Control de Calidad de Provias Nacional) de la entidad a fin de evaluar la problemática real ante el déficit de canteras (del material de arena, material para sub base y relleno); además la supervisión solicita la visita a obra al Especialista en Geología y Geotecnia de la entidad para evaluar los sectores por la actividad geodinámica.

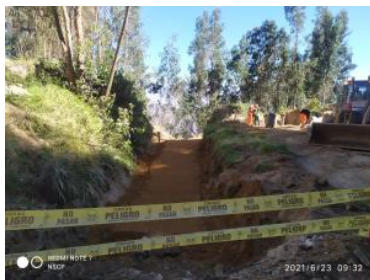
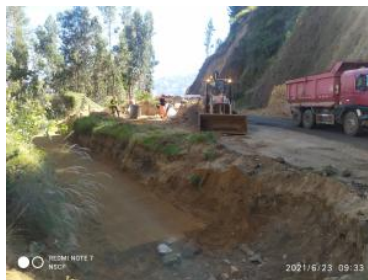
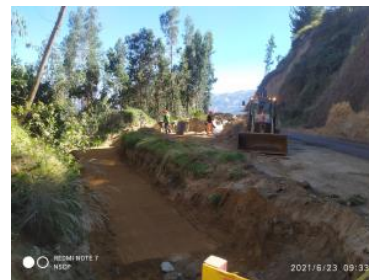
INSTALACIÓN DE ALCANTARILLA TMC Ø 48" UBICADO EN EL KM 4+851 ( REUBICACIÓN KM 4+860)

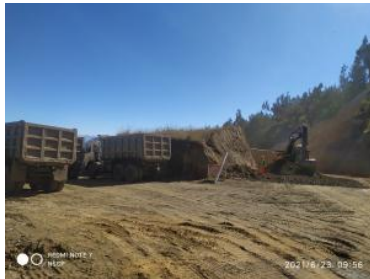
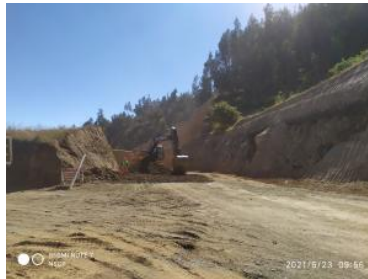
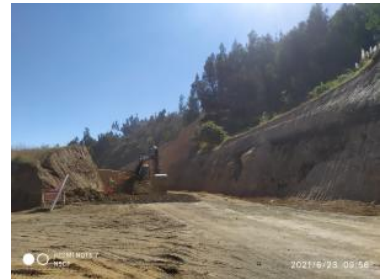
PERFILADO Y ELIMINACIÓN EN EL KM 4+050 (KM 4+050 – KM 4+150).

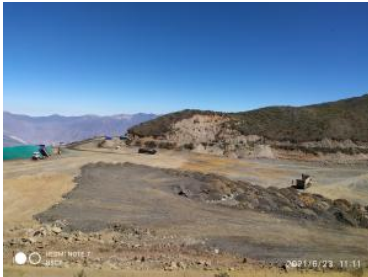
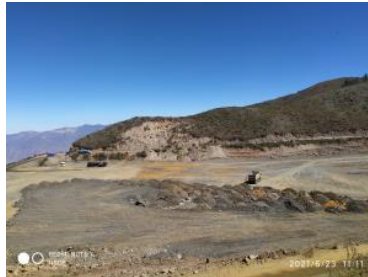
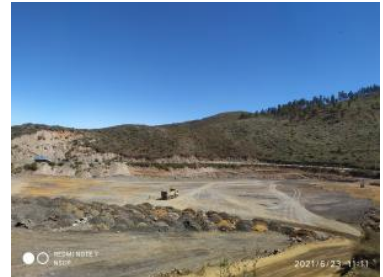
-CONFORMACIÓN DE PLATAFORMA EN DME N°1 HUACHASPINA APROBADA EN EL ADICIONAL N° 01) UBICADO A -6.7 KM DEL NICIO DEL TRAMO KM 0+000.  
-RIEGO PARA DISMINUIR LA POLUCIÓN EN EL DME N°1 HUACHASPINA.

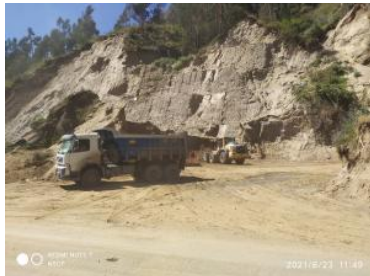
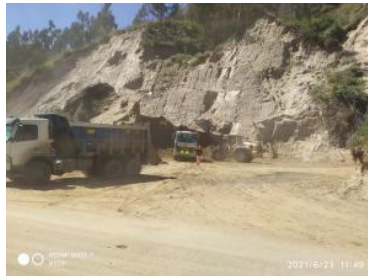
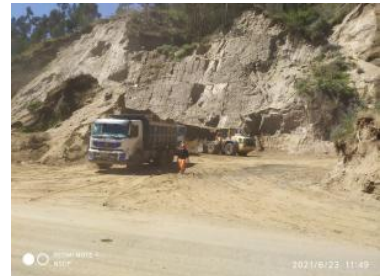
**Panel Fotográfico de la Bitacora de Obras****Personal Encargado:****NATALY SUSI CABALLON  
PAUCAR****Nivel:****No Aplica****Fecha De Fotografia:****23-06-2021****Actividades:****-ACOPIO PROVISIONAL KM 5+600  
-TRANSPORTE DE ARENA PARA CONCRETO A LA LAGUNA COCHAPAMPA.****CDescripcion\_\_\_\_\_:****MO: 1 CAPATAZ, 1 PERSONAL DE PISO, 2 VIGÍAS, 17 OPERADORES.  
EM: 1 CARGADOR FRONTAL, 16 VOLQUETES.****Foto1:**

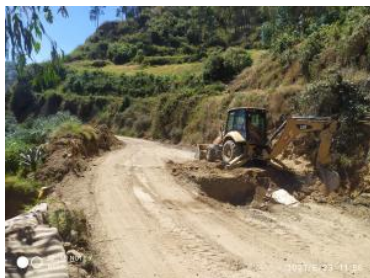
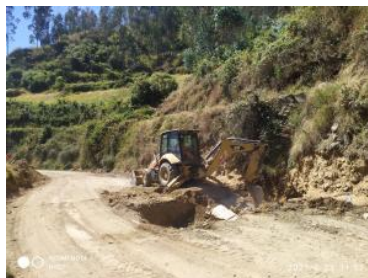
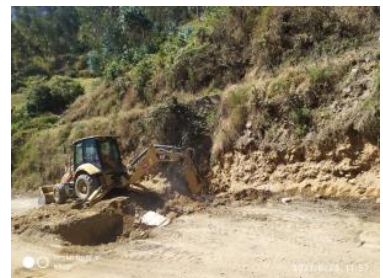
**Fecha Toma De Datos:****23-06-2021****Panel Fotográfico de la Bitacora de Obras****Personal Encargado:****NATALY SUSI CABALLON  
PAUCAR****Nivel:****No Aplica****Fecha De Fotografia:****23-06-2021****Actividades:****EXCAVACIÓN (LD) EN LA ALCANTARILLA TMC Ø 36" UBICADO EN EL KM 6+377.24.****CDescripcion\_\_\_\_\_:****- MO: 1 OPERADOR, 2 VIGÍAS.  
- EM: 1 RETROEXCAVADORA.****Foto1:**

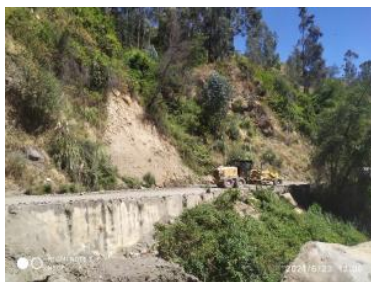
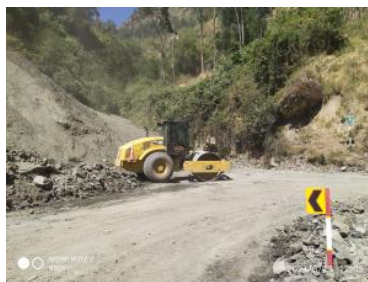
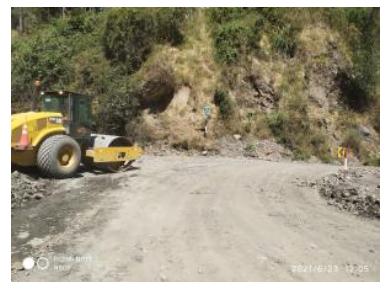
MANTENIMIENTO VÍAL KM 7+850 (KM 6+000 - KM 8+000)

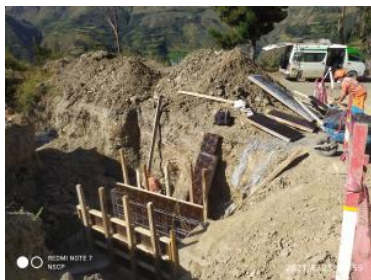
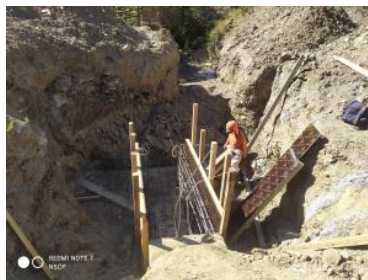
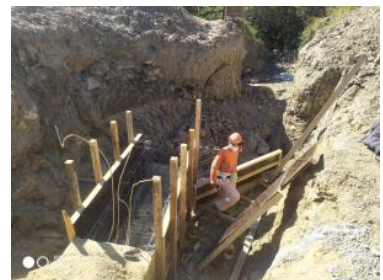
ENCOFRADO ( LI) ALCANTARILLA MC UBICADO EN EL KM 32+980.

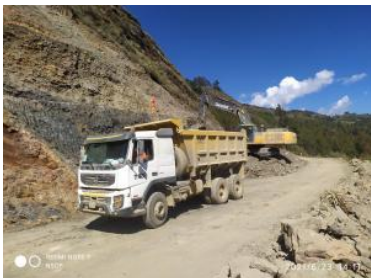
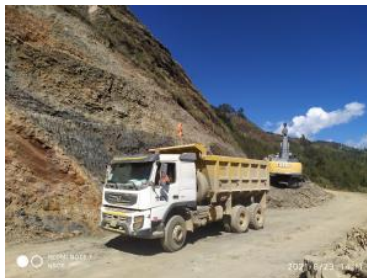
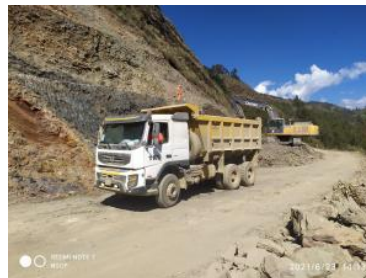
**PERÚ****Ministerio  
de Transportes  
y Comunicaciones****MINISTERIO DE TRANSPORTES Y COMUNICACIONES****Panel Fotográfico de la Bitacora de Obras****Personal Encargado:****NATALY SUSI CABALLON  
PAUCAR****Nivel:****No Aplica****Fecha De Fotografia:****23-06-2021****Actividades:****CORTE Y ELIMINACIÓN KM 26+300 ( KM 26+300 - KM 26+620).****CDescripcion\_\_\_\_\_:****MO: 1 INGENIERO ASISTENTE DEL CONTRATISTA, 1 CAPATAZ, 1 OFICIAL, 1  
PERSONAL DE PISO, 2 VIGÍAS, 8 OPERADORES.****EM: 1 EXCAVADORA SOBRE ORUGA, 7 VOLQUETES.****- SUB CONTRATA "ENTREVÍAS"****Foto1:**

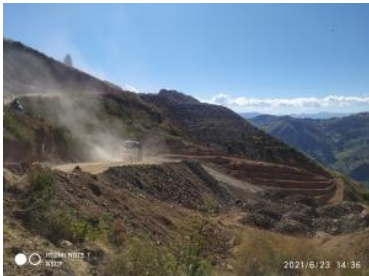
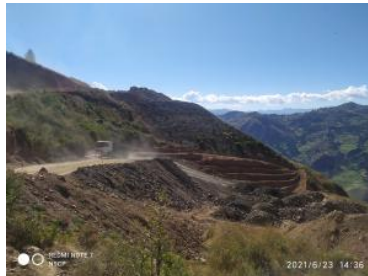
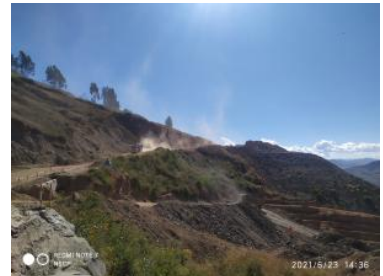
CONFORMACIÓN DE PLATAFORMA EN DME N° 27 UBICADO EN EL KM 29+171.

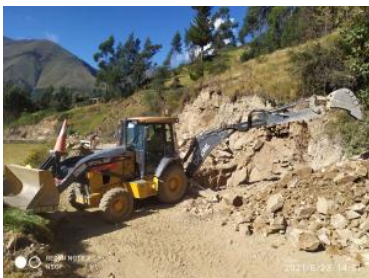
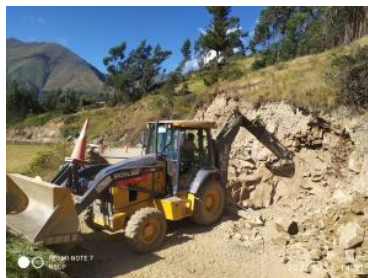
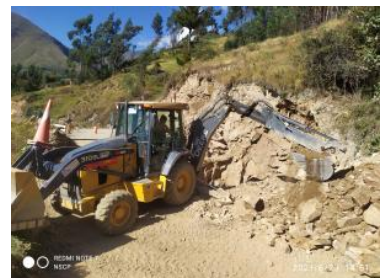
EXCAVACIÓN (LD) PARA ALCANTARILLA MC UBICADO EN EL KM 32+500.

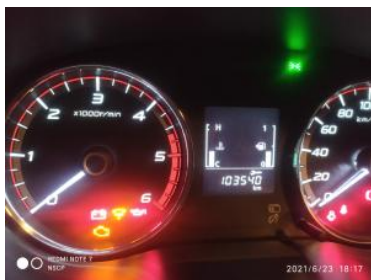
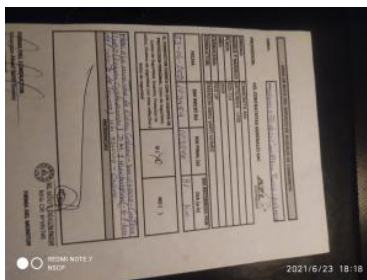
CONTROL DEL KILOMETRAJE DE LA CAMIONETA PARA LOS TRABAJOS DE MONITOREO.
