BITACORA ELECTRÓNICA DE OBRA

REGISTRO DE LA BITACORA Y FOTO DEL CUADERNO DE OBRA

Confirma Bitacora: Si	Nro Informe: 78	Fecha Informe: 23-06-2021	Nombre De La Obra: Carretera Oyon- Ambo, Tramo II: Dv. Cerro de Pasco- Dv. Chacayan	Personal Encargado: BORIS WALTER AYLLÓN CARCELÉN
---------------------------------	---------------------------	-------------------------------------	-----------------------------------------------------------------------------------------------------	---------------------------------------------------------------

OBRA: MEJORAMIENTO DE LA CARRETERA OYON - AMBO TRAMO 2 DESVIO CERRO DE PASCO DESVIO CHACAYAN

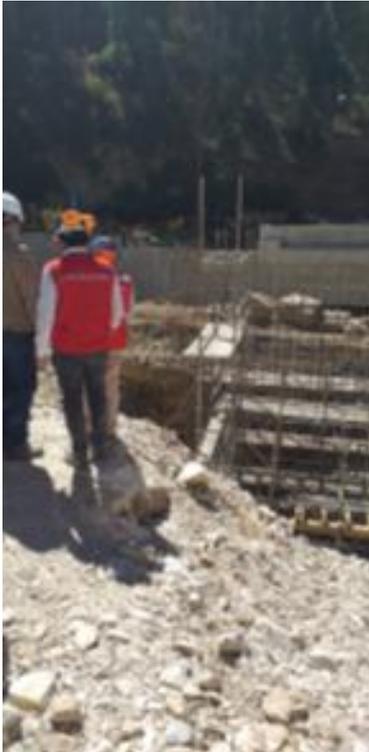
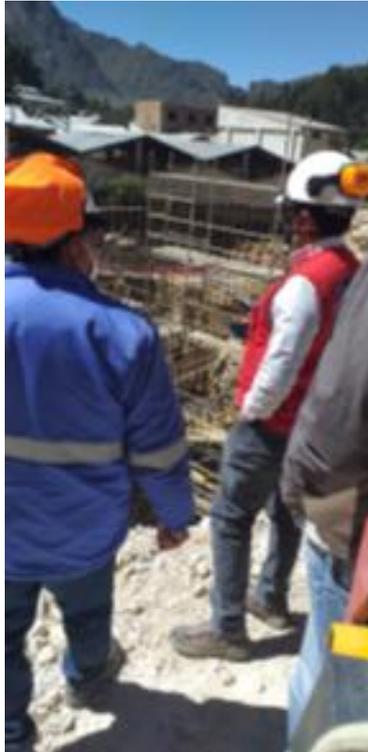
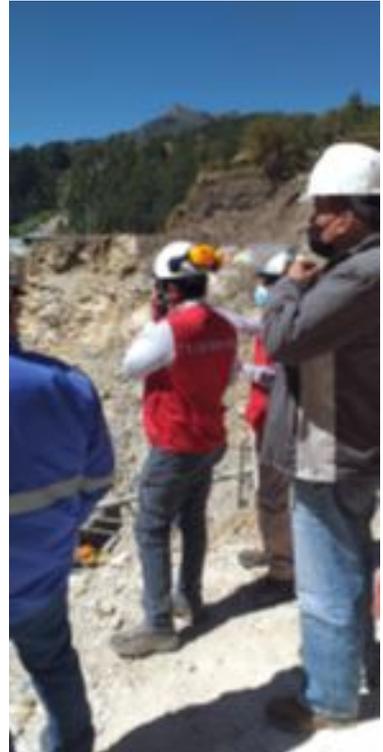
Actividades:
PROGRESIVA KM. 194+926
1100.0 PUNTES MAYORES: PUENTE GRAU
1100.3 ESTRIBOS
615.A ACERO DE REFUERZO F'Y= 4200 KG/CM2

En la progresiva Km. 194+926 se realiza visita con representantes de la Contraloría General de la República al puente mayor Grau, donde se verifica la ejecución del estribo derecho, donde actualmente se esta realizando la colocación de acero de refuerzo para el estribo derecho.

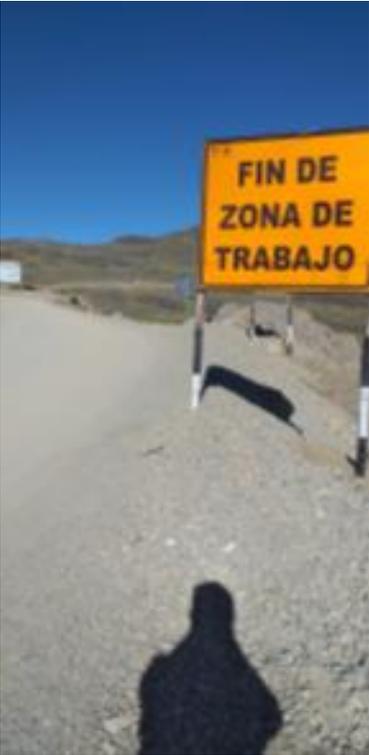
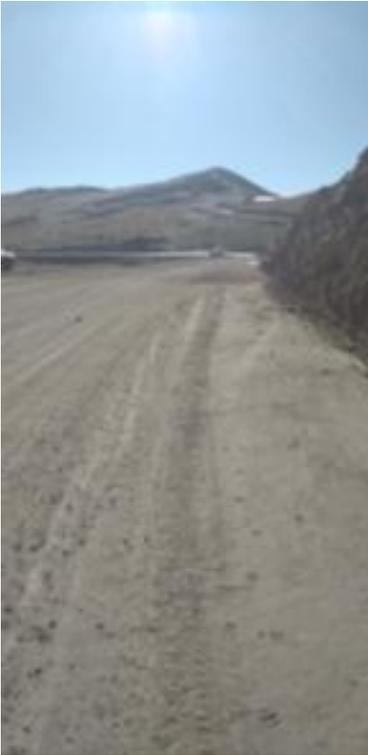
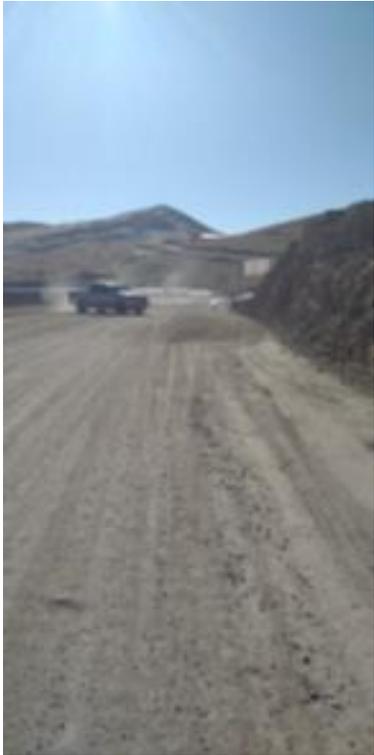
Actividades:
PROGRESIVA KM. 181+000 A KM. 181+100
VISITA DE MONITOREO AL INICIO DEL TRAMO II: DESVIO CERRO DE PASCO

CDescripcion:
En la progresiva Km. 181+000 a Km. 181+100 se realiza la visita de monitoreo al inicio del tramo 2, donde la superficie esta a nivel de sub base granular, hasta la actualidad no se realiza ningún tipo de actividad en este sector.

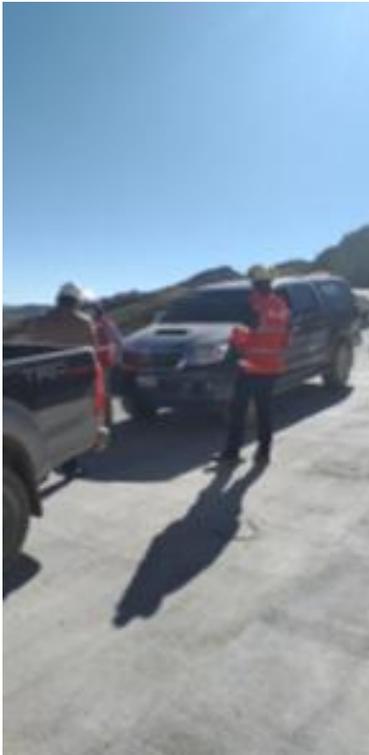
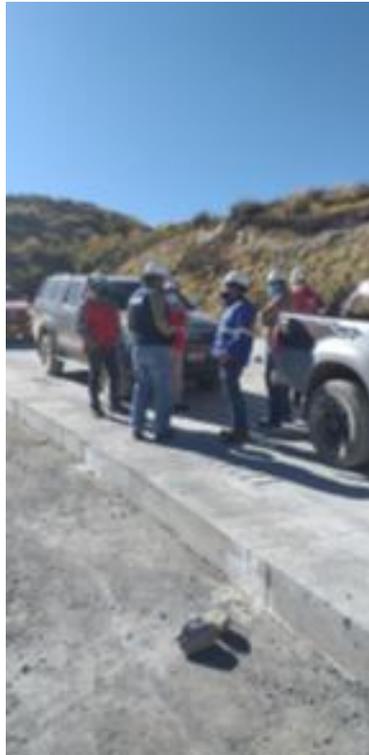
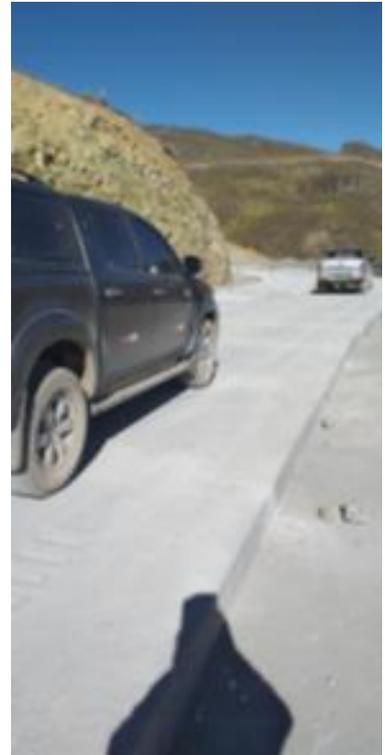
PROGRESIVA KM. 181+800
VISITA DE MONITOREO AL INICIO DEL TRAMO II : VISITA DE INSPECCION DE REPRESENTANTES DE LA CONTRALORIA GENERAL DE LA REPUBLICA

En la progresiva km. 181+800 se realiza inspección de las actividades en ejecución, desde el inicio del tramo II (desvío cerro de Pasco) con representantes de la Contraloría General de la República, junto con el Ing. residente y Jefe de Supervisión.

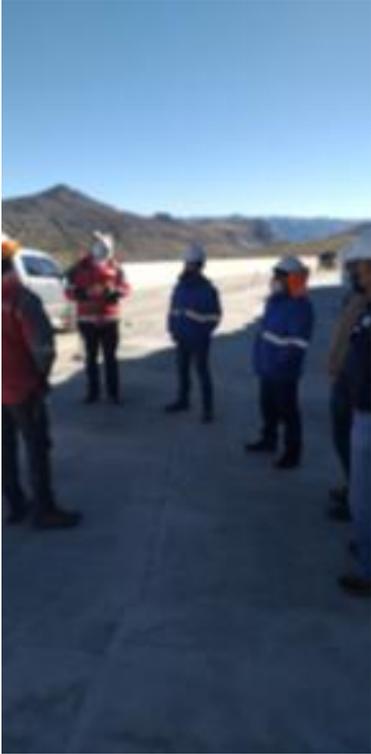
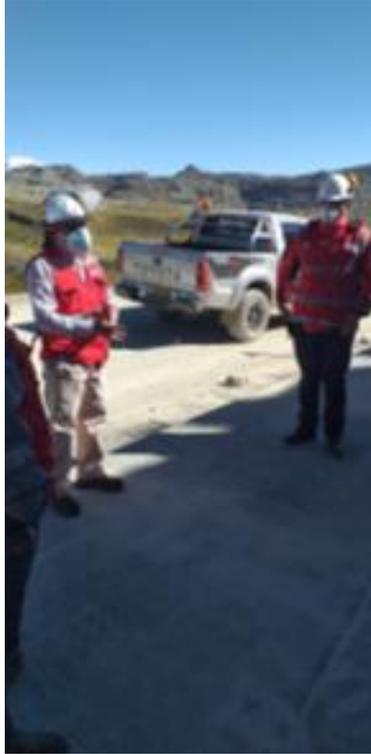
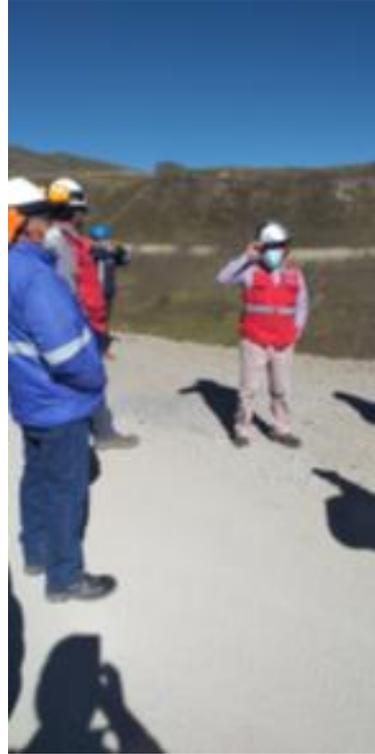
Actividades:
PROGRESIVA KM. 181+930
REUNION EN EL SITIO DE LA OBRA ENTRE JEFE DE SUPERVISION, ING. RESIDENTE Y REPRESENTANTES DE LA C.G.R.

CDescripcion _____:
En la progresiva km. 181+930 se realiza reunión entre representantes de la C.G.R. con el Jefe de Supervisión e Ing. Residente, donde se informa el estado de avance de la obra, actividades, trámites realizados y problemas actuales existentes, etc.

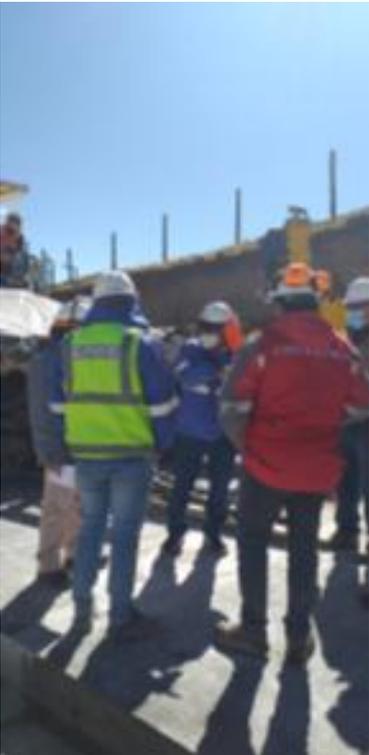
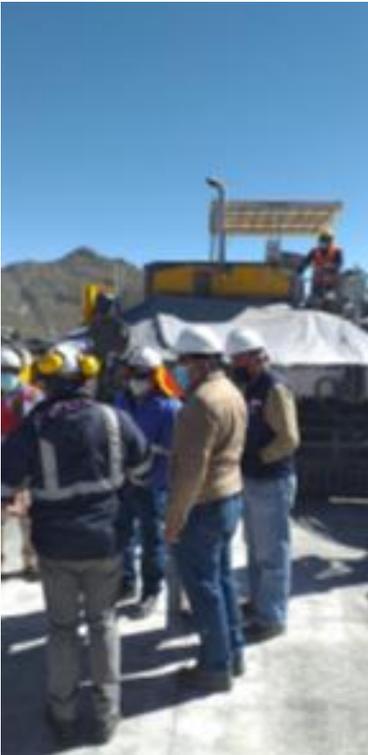
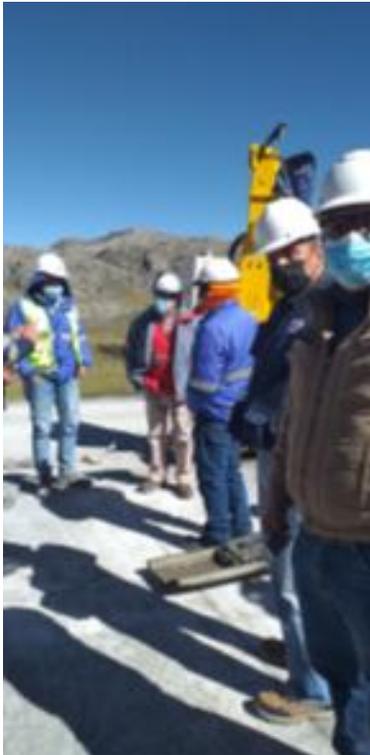
Actividades:
PROGRESIVA KM. 184+360
500.00 PAVIMENTOS DE CONCRETO HIDRAULICO
501.A PAVIMENTOS DE CONCRETO HIDRAULICO S'S= 45 KG/CM2 (PAVIMENTADORA)

CDescripcion _____:
En la progresiva km. 184+360 se inicia las actividades de pavimentación en el lado derecho de la vía, con la presencia de representantes de la C.G.R.

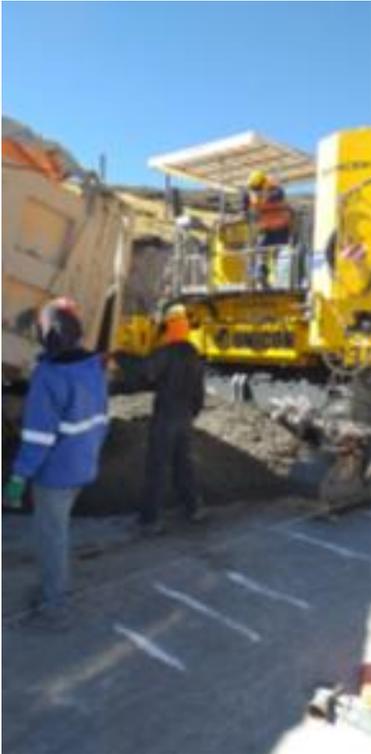
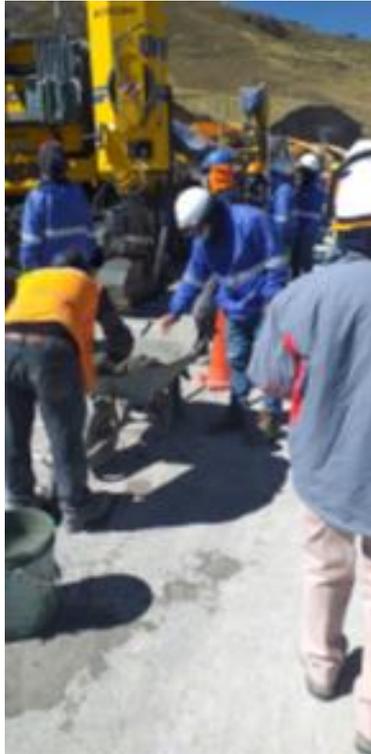
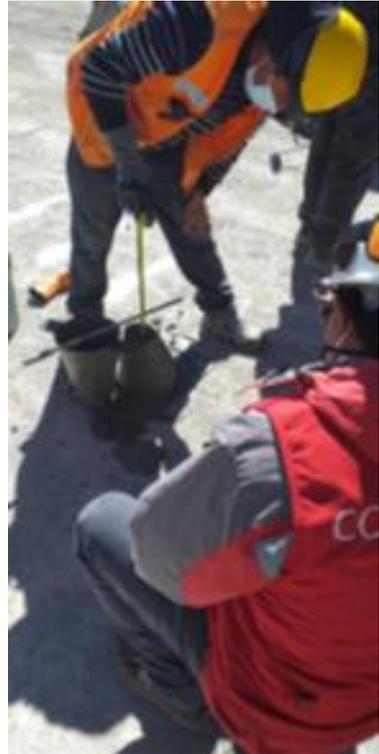
Actividades:
PROGRESIVA KM. 184+370
500.00 PAVIMENTOS DE CONCRETO HIDRAULICO
501.A PAVIMENTOS DE CONCRETO HIDRAULICO S'S= 45 KG/CM2 (PAVIMENTADORA)

CDescripcion _____:
En la progresiva KM. 184+370 se realiza la construcción de pavimento de concreto hidráulico, donde al llegar el primer camión de mezcla se toma una muestra y se realiza la prueba de asentamiento (slump) con la presencia de representantes de la C.G.R., del primer camión el asentamiento fué de 3"

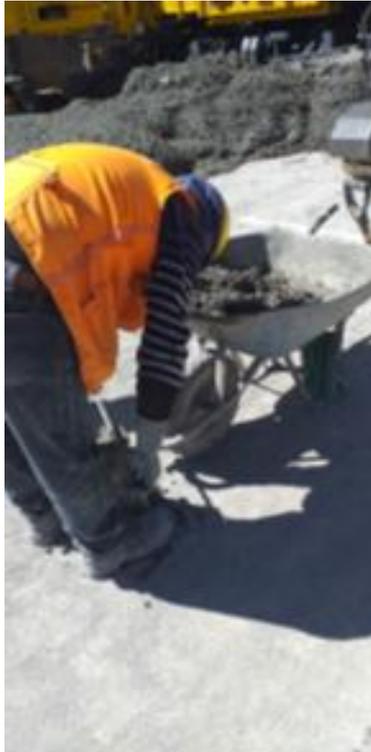
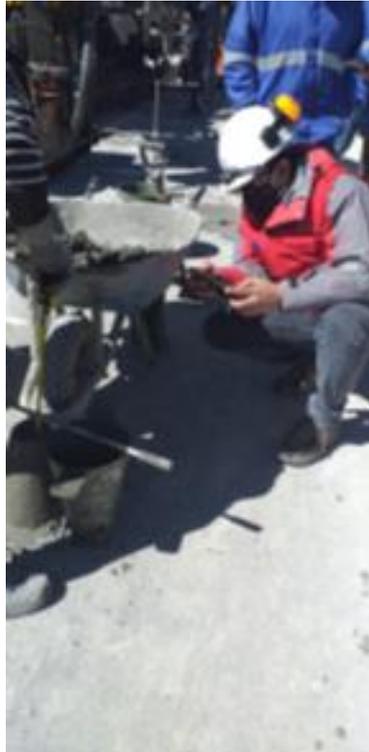
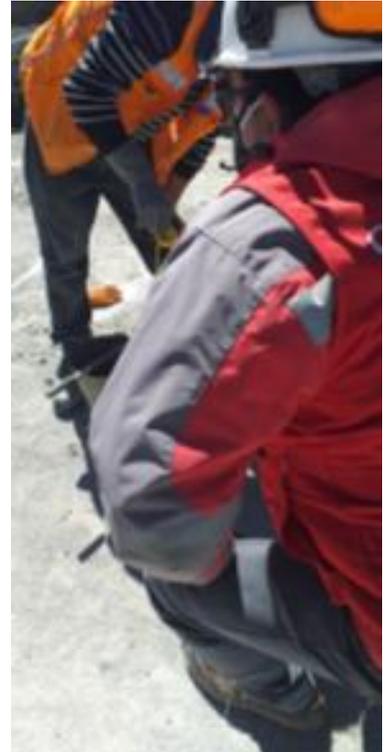
PROGRESIVA KM. 184+380
500.00 PAVIMENTOS DE CONCRETO HIDRAULICO
501.A PAVIMENTOS DE CONCRETO HIDRAULICO S'S= 45 KG/CM2
(PAVIMENTADORA)

En la progresiva KM. 184+380 se realiza la construcción de pavimento de concreto hidráulico, donde al llegar el segundo camión de mezcla se toma una muestra y se realiza la prueba de asentamiento (slump) con la presencia de representantes de la C.G.R., del segundo camión el asentamiento fué de 1 3/4 "

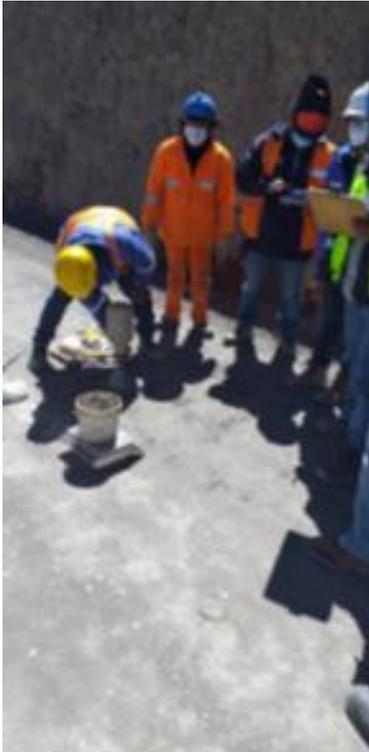
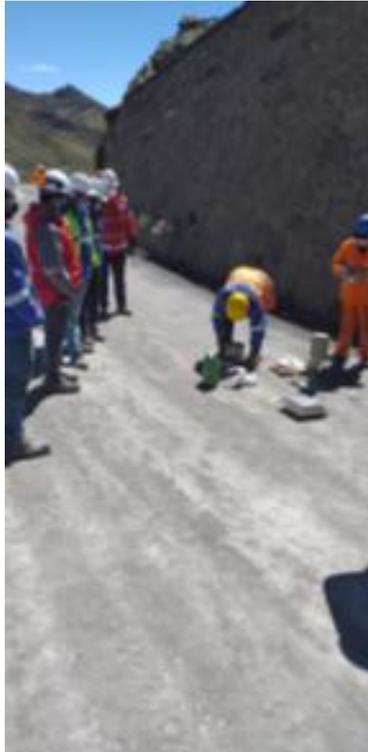
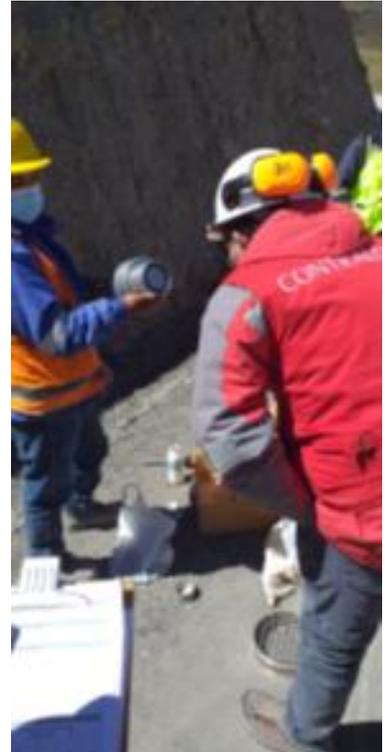
PROGRESIVA KM. 185+480
300.0 SUB BASE Y BASES
303.A SUB BASE GRANULAR: TOMA DE DENSIDAD CON CONO DE ARENA Y TOMA DE HUMEDAD

En la progresiva Km. 185+480 se realiza la verificación de densidades en sub base granular terminada, utilizando el metodo de cono de arena resultando mayor a 100 % y la toma de humedad utilizando speepy resultado: 5.2 %. la verificación se realizo con presencia del jefe de supervisión, residente y representantes de C.G.R.

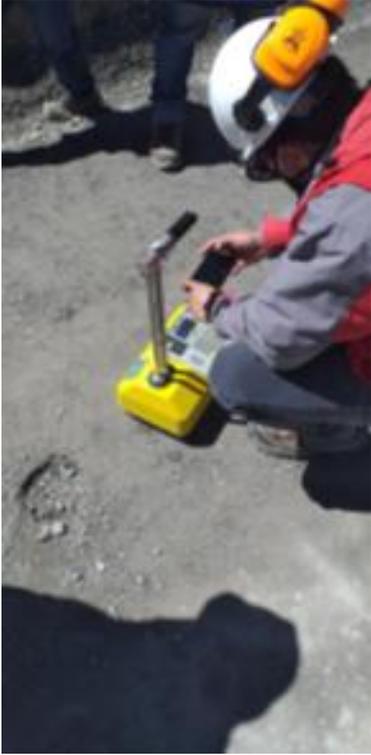
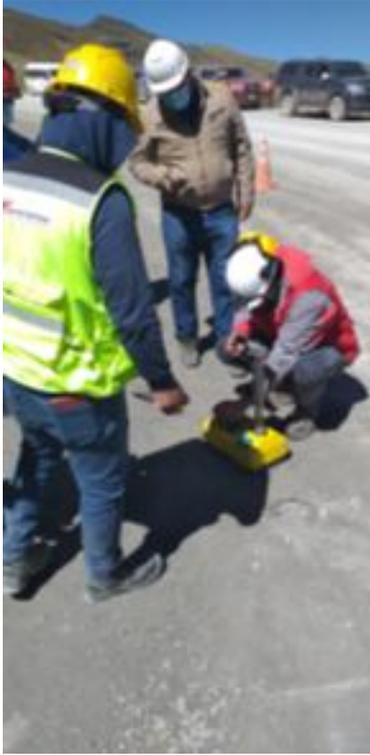
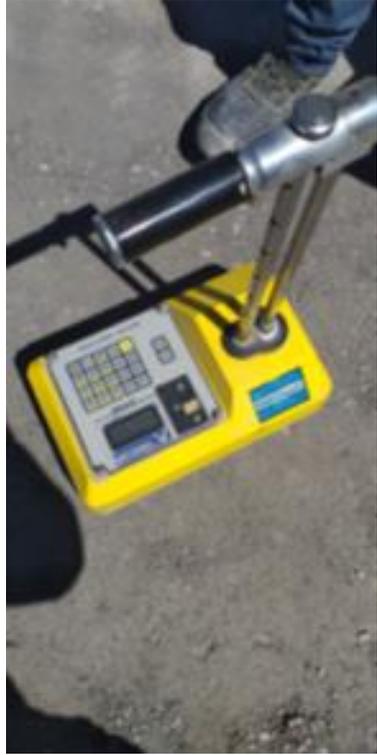
Actividades:
PROGRESIVA KM. 185+480 3
00.0 SUB BASE Y BASES
303.A SUB BASE GRANULAR: TOMA DE DENSIDAD CON DENSIMETRO NUCLEAR

CDescripcion _____:
En la progresiva Km. 185+480 se realiza la verificación de densidades en sub base granular terminada, utilizando DENSIMETRO NUCLEAR resultando mayor a 100 % la verificación se realizo con presencia del jefe de supervisión, residente y representantes de C.G.R.

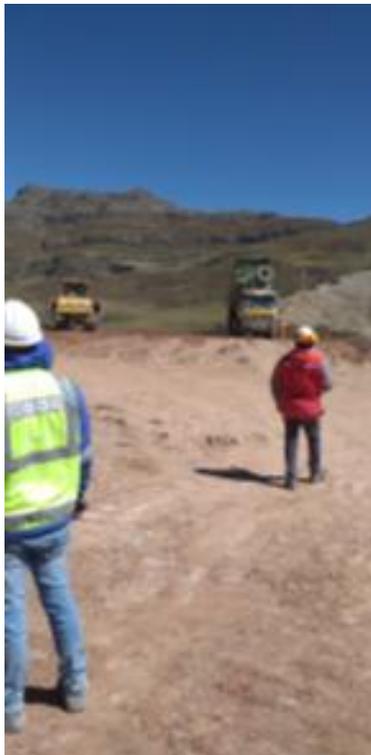
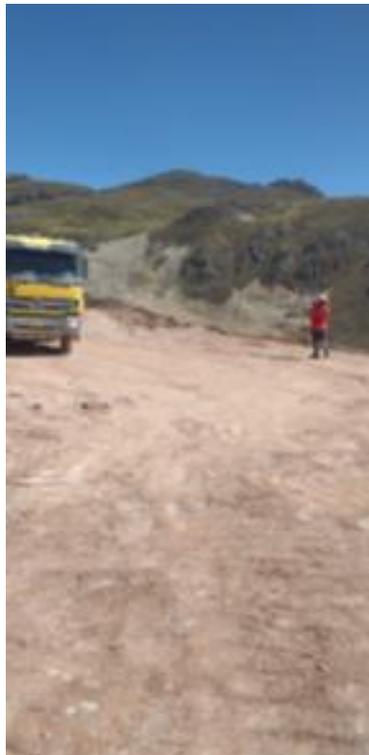
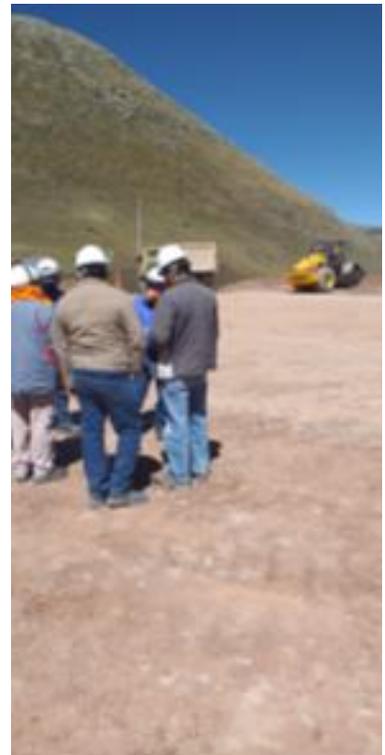
Actividades:
PROGRESIVA KM. 187+770 VISITA DE INSPECCION AL DMEs CON REPRESENTANTES DE LA C.G.R.

CDescripcion_____:
En la progresiva Km. 187+770 se realiza visita a inspección a de DMEs con representantes de la C.G.R donde se verifica las actividades realizadas, donde en el sitio se utiliza un tractor de empuje, 1 compactadora de rodillo y 28 volquetes. trabajan: 1 capataz, 3 operadores, 28 choferes, 2 vigías.

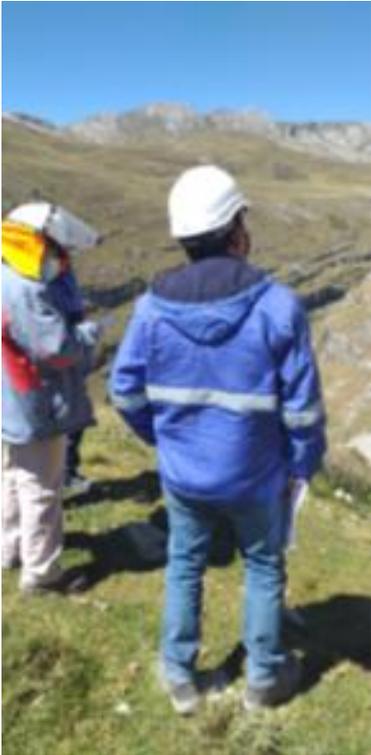
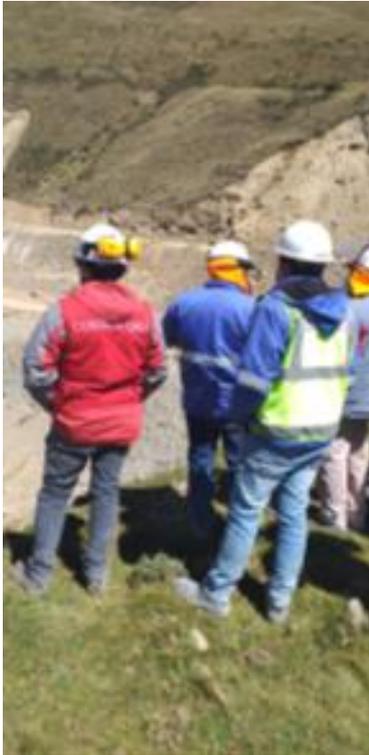
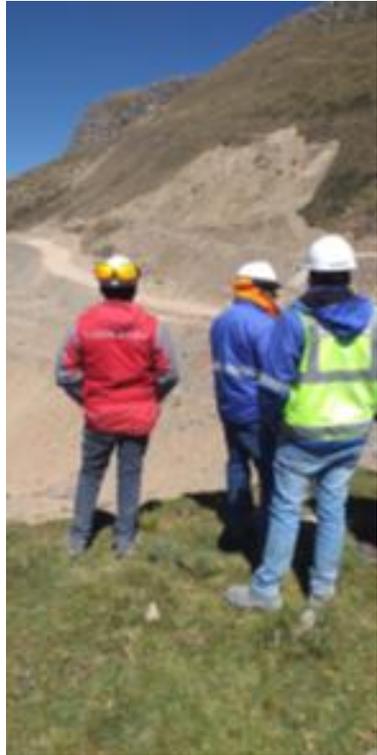
Actividades:
PROGRESIVA KM. 190+300
VISITA DE INSPECCION AL DME- 19 CON REPRESENTANTES DE LA C.G.R.

CDescripcion_____:
En la progresiva Km. 190+300 se realiza visita de inspección a DME con representantes de la Contraloría General de la República, jefe de supervisión y Residente de la obra.

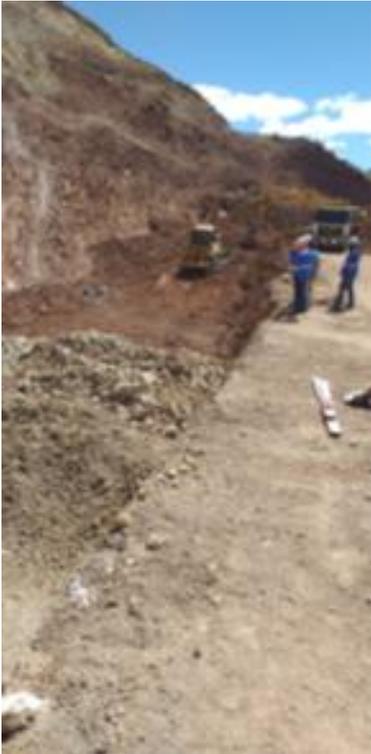
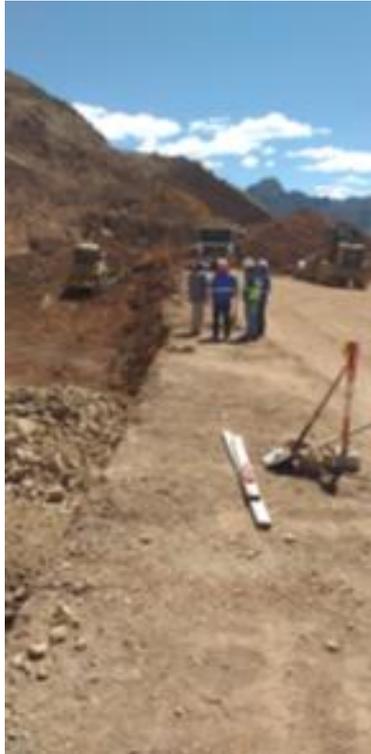
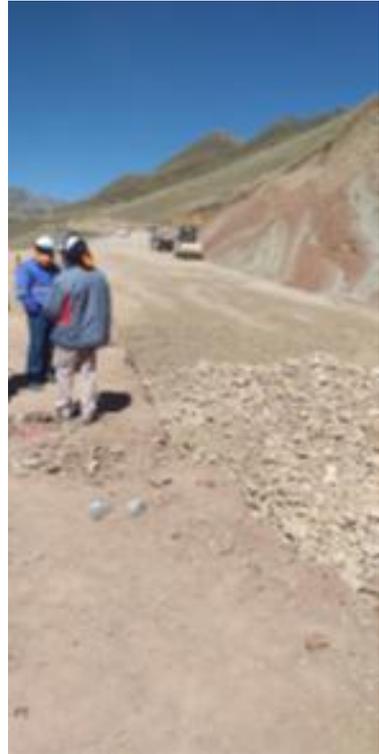
Actividades:
PROGRESIVA KM. 191+550 A KM. 191+680
200.0 MOVIMIENTO DE TIERRAS
220.B MEJORAMIENTO DE LA SUBRASANTE CON MATERIAL DE CANTERA mejoramientos

CDescripcion _____ :
En la progresiva Km. 191+550 a KM. 191+680 se realiza el mejoramiento de la subrasante. Se utiliza una excavadora de oruga, un tractor de empuje, un Cargador frontal y una compactadora de rodillo, trabajan: 1 capataz, 4 operadores, 2 obreros, 2 vigías.

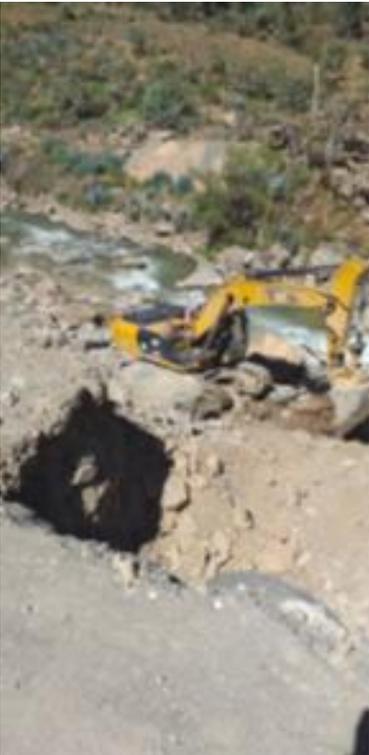
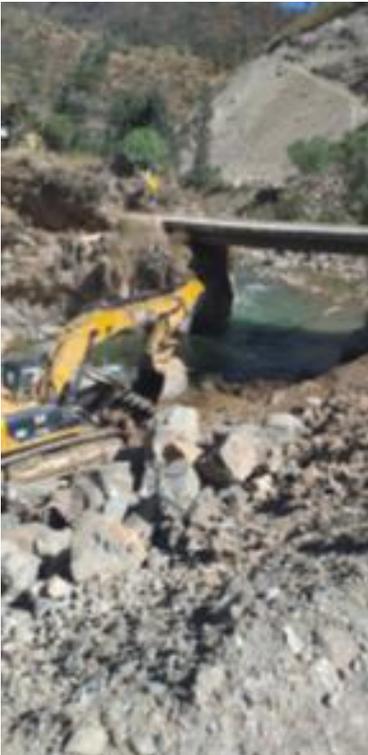
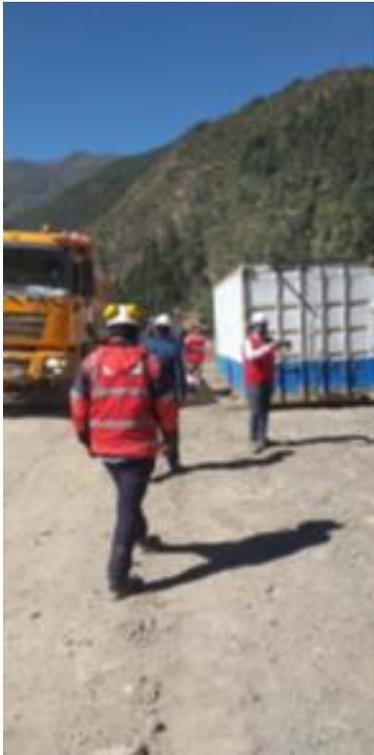
Actividades:
PROGRESIVA KM. 229+860
VISITA DE MONITOREO AL FINAL DEL TRAMO II (SECTOR DEL PUENTE ESCONDIDO)

CDescripcion _____:
En la progresiva km. 229+860 se realiza trabajos de control del cauce y excavación debajo del puente escondido hacia el puente mayor en construcción huarimarca. Se utiliza una excavadora de oruga , Trabajan 1 capataz, 1 operador, 2 obreros.

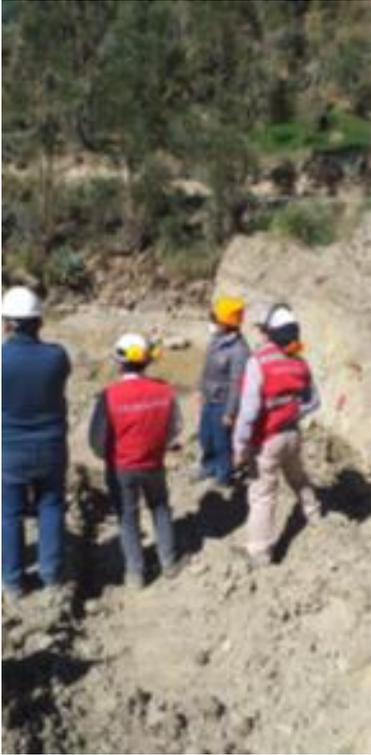
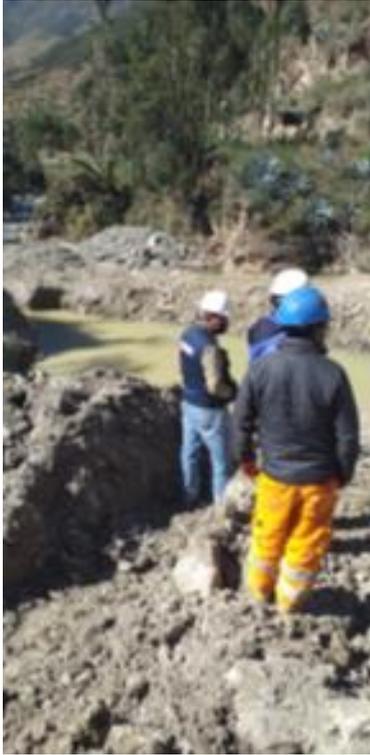
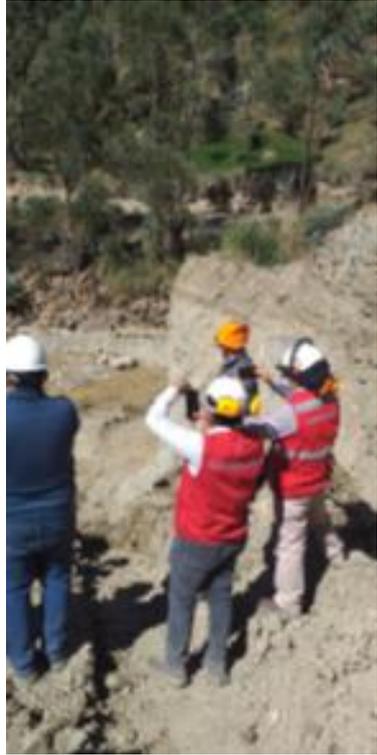
Actividades:
PROGRESIVA KM. 229+965
1400.0 PUENTE HUARIMARCA
1400.2 MOVIMIENTO DE TIERRAS
601C. EXCAVACION PARA ESTRUCTURAS EN MATERIAL SECO
601.D EXCAVACION PARA ESTRUCTURAS EN MATERIAL BAJO EL AGUA.

CDescripcion_____:
En la progresiva km. 229+965 se realiza la visita de inspección por parte de representantes de Contraloría General de la República donde se ha realizado la excavación para la construcción de los cimientos del lado izquierdo del puente Huarimarca. Se utiliza una excavadora de oruga, trabajan 1 capataz, 1 operador, 1 obrero.

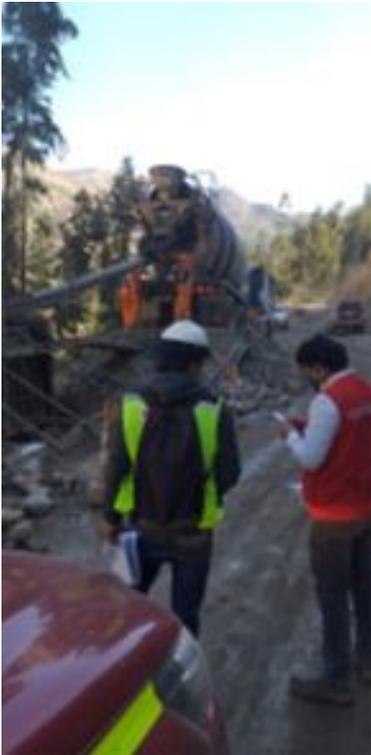
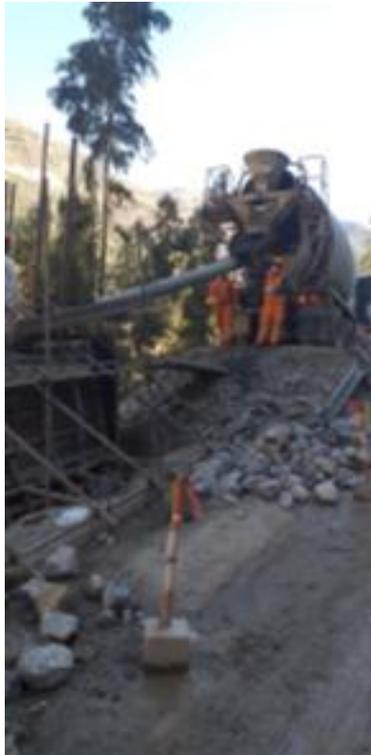
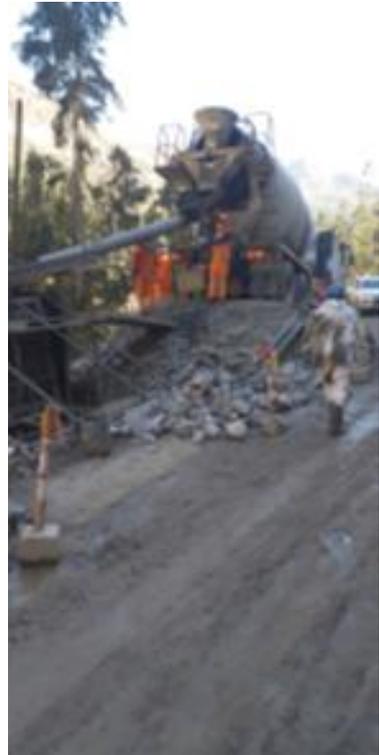
Actividades:
PROGRESIVA KM. 216+238
600.0 OBRAS DE ARTE Y DRENAJE
610.E1 CONCRETO CICLOPEO (F'C= 175 KG/CM2 + 30 % P.M.)

CDescripcion _____:
En la progresiva km. 216+238 Se realiza el vaciado de concreto ciclópeo para la construcción de muro ciclópeo. Se utiliza un Camión Mixer., 1 vibrador de concreto .
Trabajan : 1 capataz, 1 operario, 6 obreros.
