## BITACORA ELECTRÓNICA DE OBRA

| Si | 119 | 24-06-2021 | Carretera Chuquicara-Puente<br>Quiroz – Tauca-Cabana-<br>Huandoval-Pallasca, Tramo:<br>Tauca- Pallasca | NATALY SUSI CABALLON<br>PAUCAR |

INFORME DIARIO N°119 -2021-MNT. TAUCA-PALLASCA/NSCP

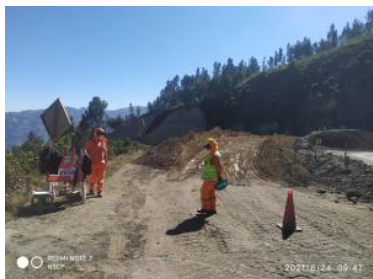
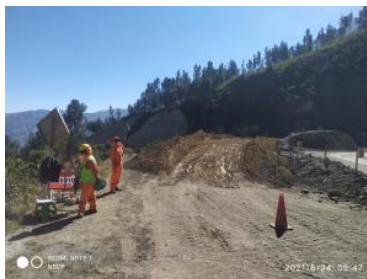
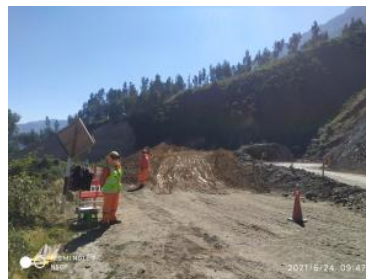
ACOPIO PROVISIONAL EN EL KM 3+220.

- MATERIAL ACOPIADO DEL KM 1+500 (ACOPIO PROVISIONAL Y ZARANDEO).

-4 VOLQUETES CON MATERIAL DE RELLENO ZARANDEADO DEL ACOPIO KM 1+500.

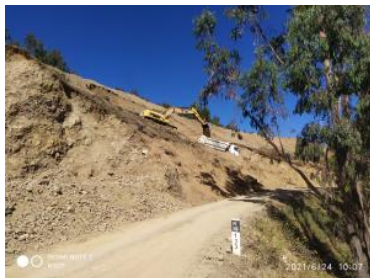
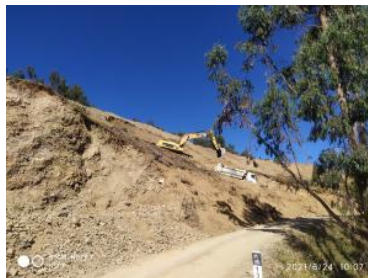
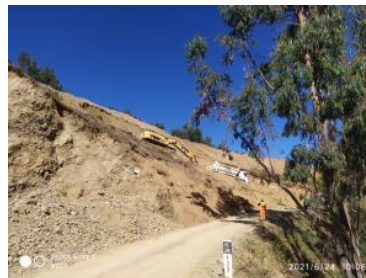
TRANSPORTE DE MATERIAL DE LA CANTERA LLAPO UBICADO EN EL -0.63 KM  
HACIA EL ÁREA DE ACOPIO DE LA LAGUNA COCHAPAMPA.

-TRASLADO DE MATERIAL A LA LAGUNA COCHAPAMPA

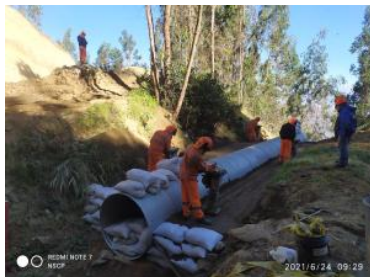
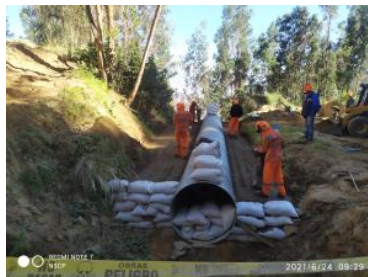
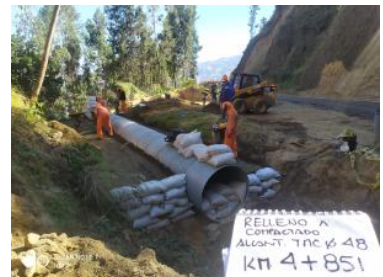
-RELLENO Y COMPACTADO DE ALCANTARILLA TMC  $\varnothing$  48" UBICADO EN EL KM 4+851 (REUBICACIÓN KM 4+860).  
-DENSIDAD DE CAMPO MÉTODO CONO DE ARENA Y DENSIDAD NUCLEAR, CAPA N°3.

-SE APRECIO QUE PARA SACAR LA DENSIDAD DE CAMPO SE ESTA UTILIZANDO EL MÉTODO CONO DE ARENA Y EL DENSIMETRO NUCLEAR.

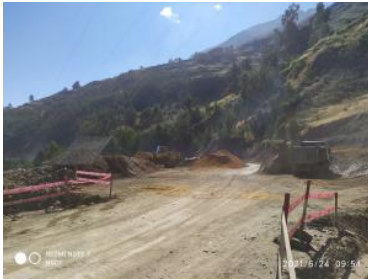
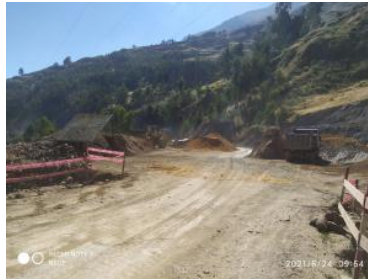
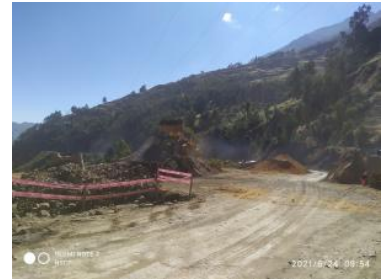
- ACOPIO PROVISIONAL KM 1+500.
- ÁREA DE ZARANDEO PARA OBTENER MATERIAL DE RELLENO Y OVER.

- 4 VOLQUETES, CON MATERIAL ZARANDEADO (OVER) DEL ACOPIO PROVISIONAL TRASLADADOS A LA LAGUNA COCHAPOMPA.
- 6 VOLQUETES CON MATERIAL DEL CORTE DEL KM 11+320.

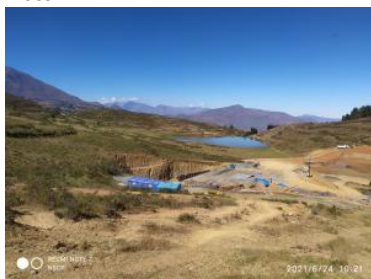
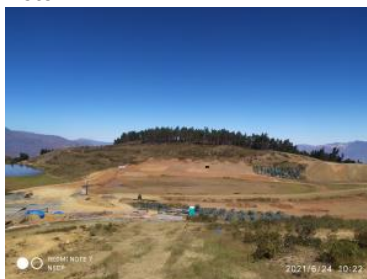
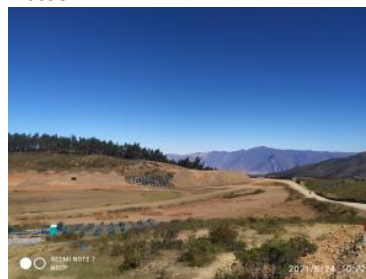
LA LAGUNA COCHAPAMPA (ÁREA PROYECTADO PARA LAVADO DE ARENA, ACOPIO, ZARANDEO Y CHANCADO).

- Transporte de material de la cantera Llapo ubicado en el -0.63 km hacia el área de acopio de la laguna Cochapampa.
- Trabajos de excavación y habilitación para el área de lavado, acopio y chancado en Laguna Cochapampa (propiedad privada); es necesario mencionar que estos trabajos se están realizando sin autorización de Supervisión.

-ACOPIO DE MATERIAL, ZARANDEO DE MATERIAL (ARENA PARA CONCRETO).

- COMO YA SE INDICO EN SU MOMENTO ESTOS TRABAJOS EN ESTE FRENTE NO FUERON AUTORIZADOS POR LA SUPERVISIÓN; TRABAJOS QUE SE ESTAN REALIZANDO EN UN ÁREA CONSIDERADA COMO PROPIEDAD PRIVADA)

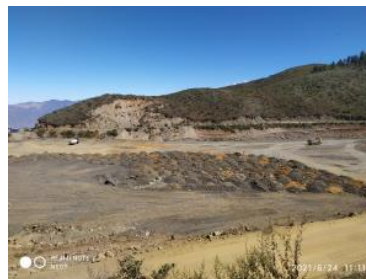
-CONFORMACIÓN DE PLATAFORMA EN DME N°1 HUACHASPINA APROBADA EN EL ADICIONAL N° 01) UBICADO A -6.7 KM DEL NICIO DEL TRAMO KM 0+000.  
-RIEGO PARA DISMINUIR LA POLUCIÓN EN EL DME N°1 HUACHASPINA.

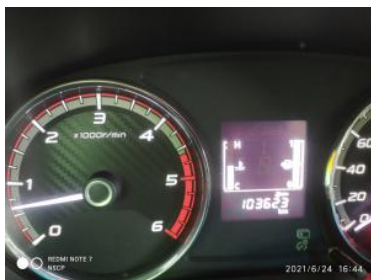
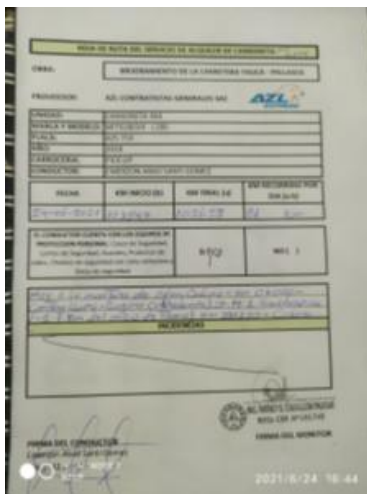
CONTROL DEL KILOMETRAJE DE LA CAMIONETA.

CONTROL DEL KILOMETRAJE DE LA CAMIONETA PARA LOS TRABAJOS DE MONITOREO.
