BITACORA ELECTRÓNICA DE OBRA

Confirma Bitacora: Si	Nro Informe: 119	Fecha Informe: 24-06-2021	Nombre De La Obra: Carretera Chuquicara-Puente Quiroz – Tauca-Cabana-Huandoval-Pallasca, Tramo: Tauca- Pallasca	Personal Encargado: NATALY SUSI CABALLON PAUCAR
---------------------------------	----------------------------	-------------------------------------	---	---

INFORME DIARIO N°119 -2021-MNT. TAUCA-PALLASCA/NSCP

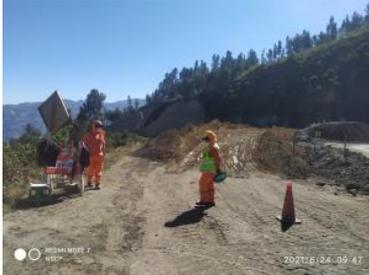
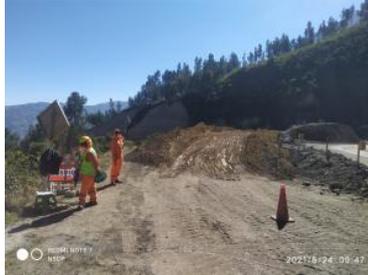
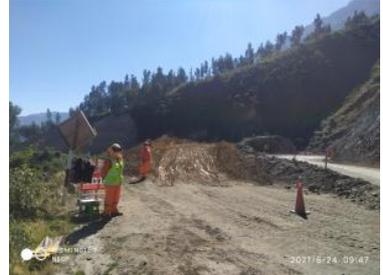
Actividades:
ACOPIO PROVISIONAL EN EL KM 3+220.
- MATERIAL ACOPIADO DEL KM 1+500 (ACOPIO PROVISIONAL Y ZARANDEO).

CDescripcion_____:
MO: 1 PERSONAL DE PISO, 1 VIGÍA, 4 OPERADORES.
EM: 4 VOLQUETES
-4 VOLQUETES CON MATERIAL DE RELLENO ZARANDEADO DEL ACOPIO KM 1+500.

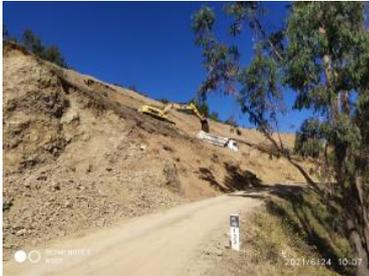
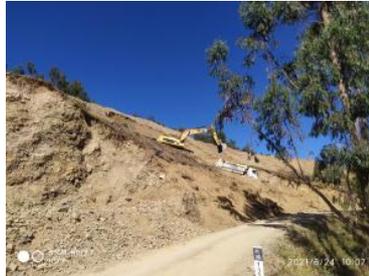
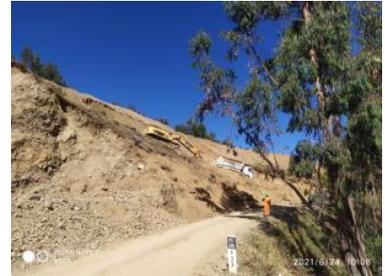
TRANSPORTE DE MATERIAL DE LA CANTERA LLAPO UBICADO EN EL -0.63 KM HACIA EL ÁREA DE ACOPIO DE LA LAGUNA COCHAPAMPA.

MO: 1 CAPATAZ, 1 PERSONAL DE PISO, 2 VIGÍAS, 4 OPERADORES.
EM: 1 EXCAVADORA SOBRE ORUGA, 3 VOLQUETES.
-TRASLADO DE MATERIAL A LA LAGUNA COCHAPAMPA

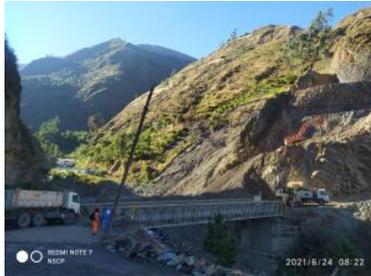
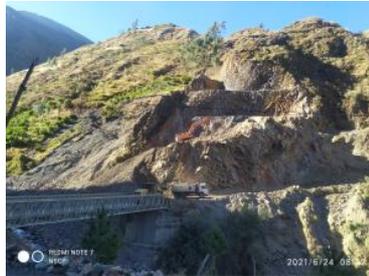
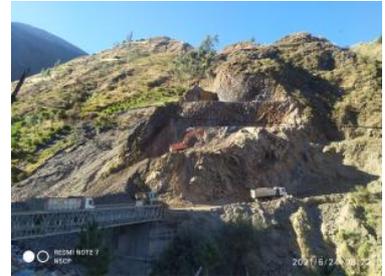
Actividades:
CORTE Y ELIMINACIÓN EN EL KM 11+495 (KM 11+130 - KM 11+495).

MO: 1 INGENIERO RESIDENTE DEL FRENTE, 1 CAPATAZ, 2 PERSONAL DE PISO, 18 OPERADORES, 2 PREVENCIÓNISTAS, 2 VIGÍAS.
EM: 1 EXCAVADORA SOBRE ORUGA, 1 CARGADOR FRONTAL, 16 VOLQUETES.

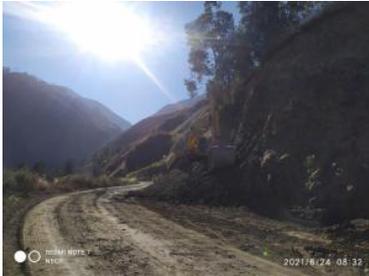
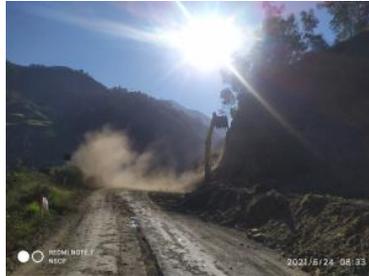
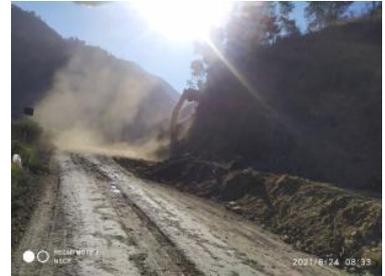
Actividades:
 CORTE Y ELIMINACIÓN KM 10+550 (KM10+500 - KM 10+600)

MO: 1 CAPATAZ, 1 PERSONAL DE PISO, 1 CONTROLADOR, 12 OPERADORES, 2 VIGÍAS.
 EM: 1 EXCAVADORA SOBRE ORUGA, 11 VOLQUETES.

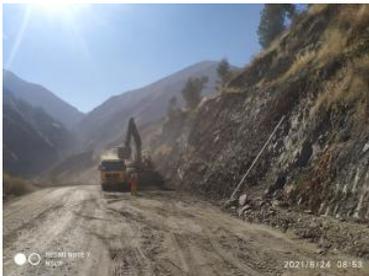
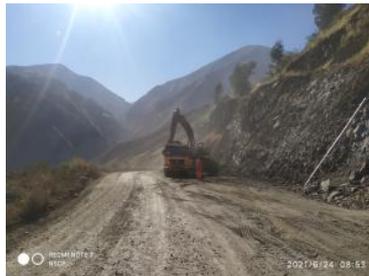
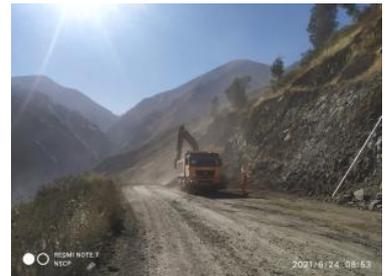
Actividades:
 PERFILADO Y ELIMINACIÓN EN EL KM 8+950.

MO: 1 PERSONAL DE PISO, 4 OPERADORES, 2 VIGÍAS.
 EM: 1 EXCAVADORA SOBRE ORUGA, 3 VOLQUETES.

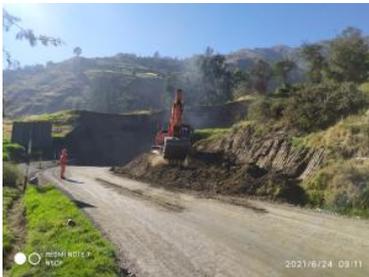
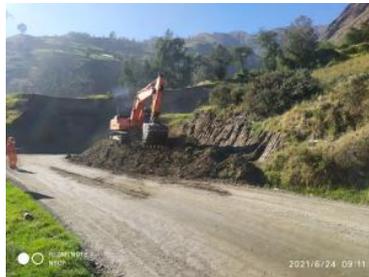
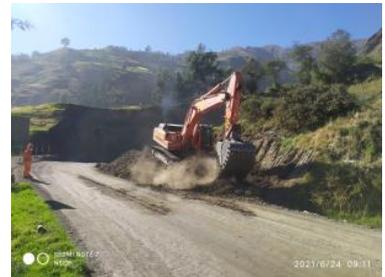
Actividades:
 PERFILADO Y ELIMINACIÓN EN EL KM 7+100.

CDescripcion _____:
 MO: 1 PERSONAL DE PISO, 3 OPERADORES, 2 VIGÍAS.
 EM: 1 EXCAVADORA SOBRE ORUGA, 2 VOLQUETES.

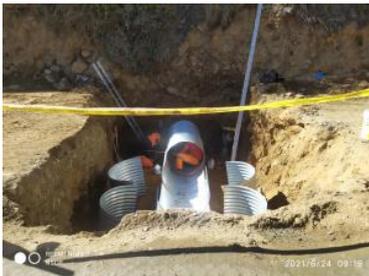
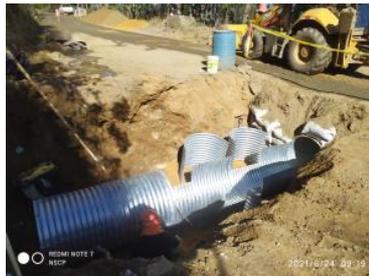
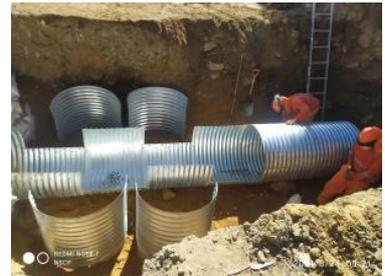
Actividades:
 INSTALACIÓN (LD) DE ALCANTARILLA TMC \varnothing 36" UBICADO EN EL KM 6+377.24

CDescripcion _____:
 MO: 2 PEONES, 1 OPERADOR, 1 OPERADOR, 2 VIGÍAS
 EM: 1 RETROEXCAVADORA

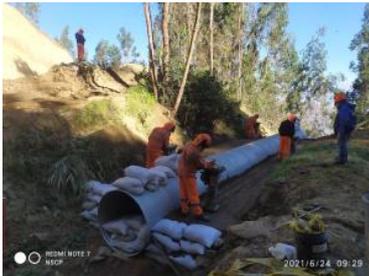
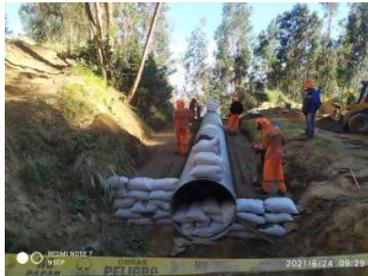
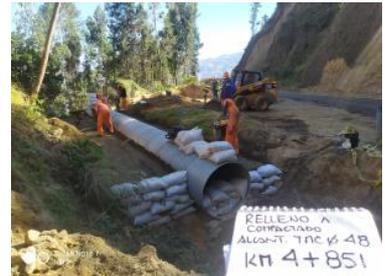
- RELLENO Y COMPACTADO DE ALCANTARILLA TMC ø 48" UBICADO EN EL KM 4+851 (REUBICACIÓN KM 4+860).
- DENSIDAD DE CAMPO MÉTODO CONO DE ARENA Y DENSIDAD NUCLEAR, CAPA N°3.

MO: 2 TÉCNICOS DE CALIDAD DE CALIDAD (SUPERVISIÓN Y CONTRATISTA), 1 AUXILIAR DE CONTROL DE CALIDAD DEL CONTRATISTA, 1 CAPATAZ, 5 PEONES, 2 VIGÍAS, 1 OPERADOR, 1 TÉCNICO Y 1 AUXILIAR DEL CONTRATISTA CAPACITADOS EN EL USO DEL DENSIMETRO NUCLEAR.
 EM: 4 VIBROCOMPACTADORES, 1 MINICARGADOR (BOBCAT), 1 EQUIPO DE DENSIDAD DE CAMPO (MÉTODO CONO DE ARENA), 1 DENSIMETRO NUCLEAR.
 -SE APRECIO QUE PARA SACAR LA DENSIDAD DE CAMPO SE ESTA UTILIZANDO EL MÉTODO CONO DE ARENA Y EL DENSIMETRO NUCLEAR.

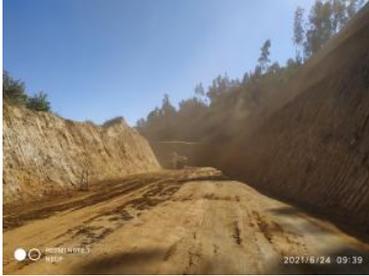
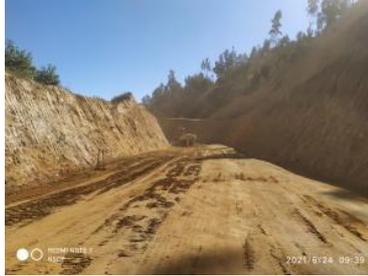
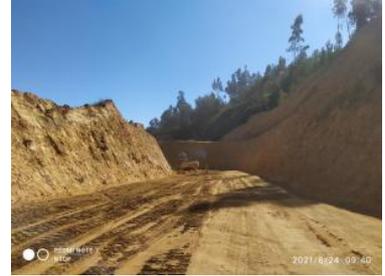
Actividades:
PERFILADO Y ELIMINACIÓN EN EL KM 4+150 (KM 4+050 – KM 4+150).

CDescripcion_____:
MO: 1 CAPATAZ, 1 PERSONAL DE PISO, 3 OPERADORES, 2 VIGÍAS.
EM: 1 EXCAVADORA SOBRE ORUGA, 2 VOLQUETES.
-SUB CONTRATA: ENTREVÍAS

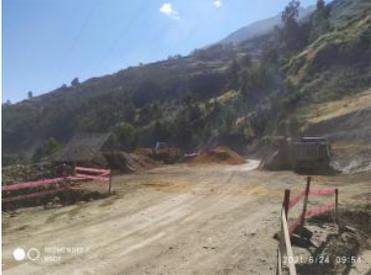
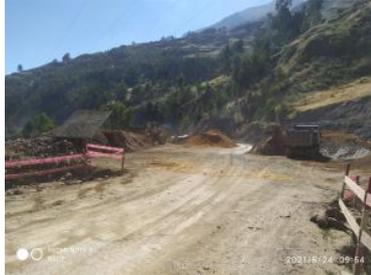
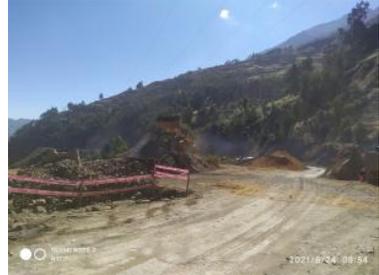
Actividades:
- ACOPIO PROVISIONAL KM 1+500.
- ÁREA DE ZARANDEO PARA OBTENER MATERIAL DE RELLENO Y OVER.

CDescripcion_____:
MO: 1 CAPATAZ, 2 PERSONAL DE PISO,5 OPERADORES, 2 VIGÍAS.
EM: 1 CARGADORES FRONTAL, 4 VOLQUETES
- 4 VOLQUETES, CON MATERIAL ZARANDEADO (OVER) DEL ACOPIO PROVISIONAL TRASLADADOS A LA LAGUNA COCHAPOMPA.
- 6 VOLQUETES CON MATERIAL DEL CORTE DEL KM 11+320.

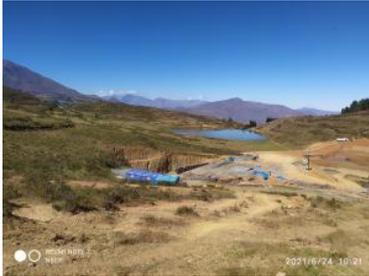
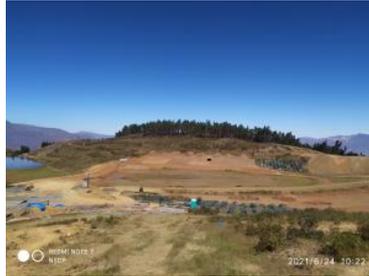
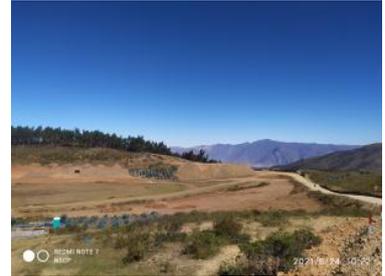
- Transporte de material de la cantera Llapo ubicado en el -0.63 km hacia el área de acopio de la laguna Cochapampa.
- Trabajos de excavación y habilitación para el área de lavado, acopio y chancado en Laguna Cochapampa (propiedad privada); es necesario mencionar que estos trabajos se están realizando sin autorización de Supervisión.

LA LAGUNA COCHAPAMPA (ÁREA PROYECTADO PARA LAVADO DE ARENA, ACOPIO, ZARANDEO Y CHANCADO).
 -ACOPIO DE MATERIAL, ZARANDEO DE MATERIAL (ARENA PARA CONCRETO).
 - COMO YA SE INDICO EN SU MOMENTO ESTOS TRABAJOS EN ESTE FRENTE NO FUERON AUTORIZADOS POR LA SUPERVISIÓN; TRABAJOS QUE SE ESTAN REALIZANDO EN UN ÁREA CONSIDERADA COMO PROPIEDAD PRIVADA)

MO: 1 CAPATAZ, 1 VIGÍA, 9 OPERADORES, 2 OPERARIOS, 6 PEONES, 2 PERSONAL DE PISO.
 EM: 1 EXCAVADORA SOBRE ORUGA, 1 CARGADOR FRONTAL, 1 MEZCLADORA DE CONCRETO, 4 VOLQUETES, 1 ZARANDA ESTATICA, 1 CISTERNA CON COMBUSTIBLE, 1 TANQUE CISTERNA CON AGUA PARA RIEGO.
 - 1 VOLQUETE TRANSPORTE DE MATERIAL ZARANDEADO.
 - 3 VOLQUETES CON MATERIAL DE LA CANTERA LLAPO.

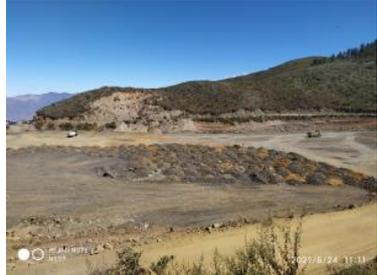
Actividades:
-CONFORMACIÓN DE PLATAFORMA EN DME N°1 HUACHASPINA APROBADA EN EL ADICIONAL N° 01) UBICADO A -6.7 KM DEL NICIO DEL TRAMO KM 0+000.
-RIEGO PARA DISMINUIR LA POLUCIÓN EN EL DME N°1 HUACHASPINA.

CDescripcion_____:
MO: 2 CONTROLADORES, 38 OPERADORES, 2 VIGÍAS.
EM: 36 VOLQUETES, 2 LUMINARIAS, 1 CISTERNA CON COMBUSTIBLE, 1 CISTERNA CON AGUA PARA RIEGO.

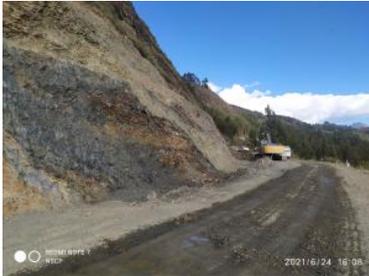
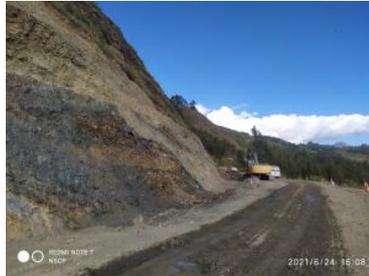
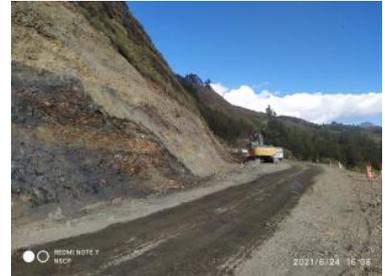
Actividades:
CORTE Y ELIMINACIÓN KM 26+300 (KM 26+300 - KM 26+620).

MO: 1 INGENIERO ASISTENTE DEL CONTRATISTA, 1 CAPATAZ, 1 OFICIAL, 1 PERSONAL DE PISO, 2 VIGÍAS, 6 OPERADORES.
EM: 1 EXCAVADORA SOBRE ORUGA, 5 VOLQUETES.
- SUB CONTRATA "ENTREVÍAS"

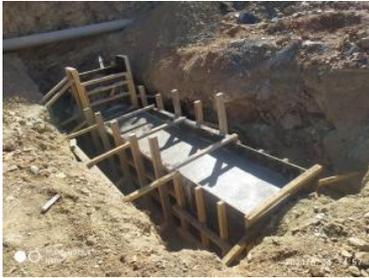
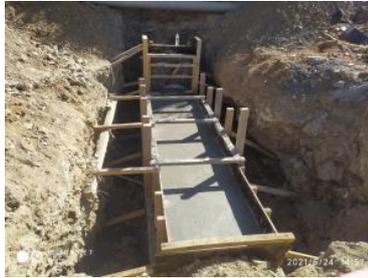
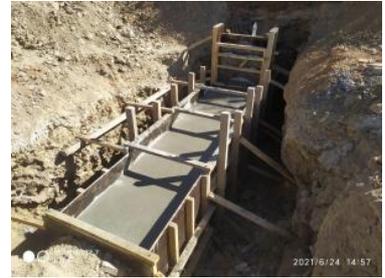
Actividades:
VACIADO DE CONCRETO EN ALCANTARILLA MC UBICADO EN EL KM 33+072.22.

CDescripcion _____ :
MO: 1 CAPATAZ, 5 PEONES, 1 TÉCNICO DE CONTROL DE CALIDAD, 1 AUXILIAR DE CONTROL DE CALIDAD DEL CONTRATISTA, 2 VIGÍAS.
EM: 1 MEZCLADORA DE CONCRETO, HERRAMIENTAS MANUALES.

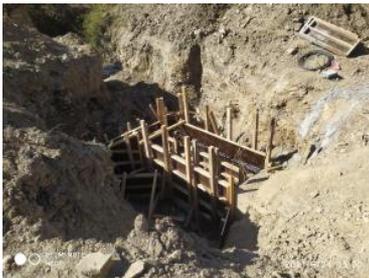
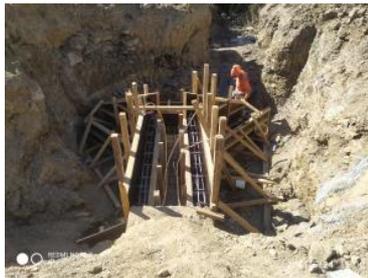
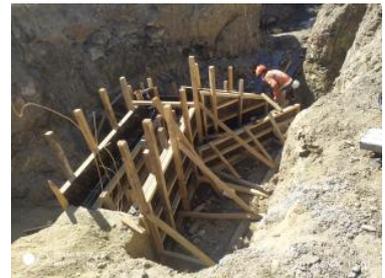
Actividades:
ENCOFRADO DE ALCANTARILLA MC UBICADO EN EL KM 32+980

CDescripcion _____ :
MO: 1 OPERARIO
HERRAMIENTAS MANUALES.

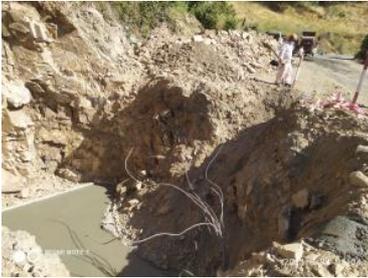
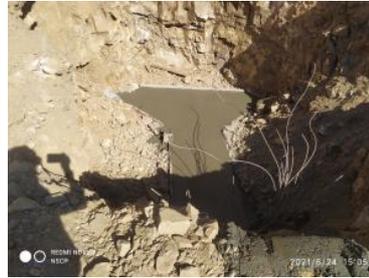
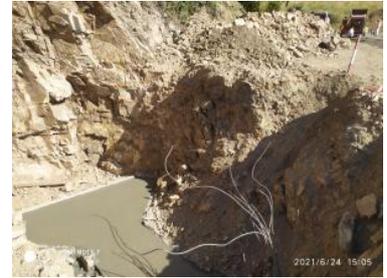
VACIADO DE CONCRETO EN SOLADO DE ALCANTARILLA MC UBICADO EN EL KM 32+500.

MO: 1 CAPATAZ, 5 PEONES, 1 TÉCNICO DE CONTROL DE CALIDAD, 1 AUXILIAR DE CONTROL DE CALIDAD DEL CONTRATISTA, 2 VIGÍAS.

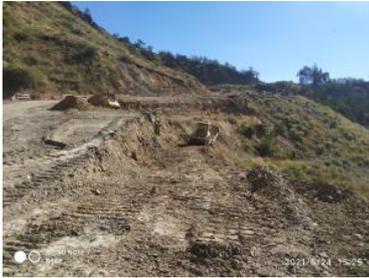
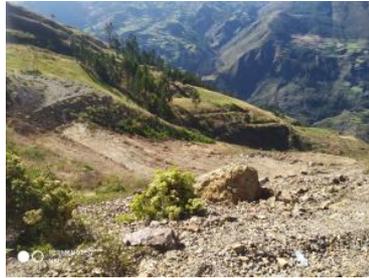
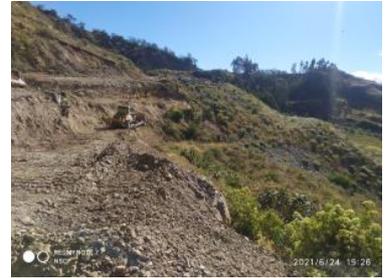
DESBROCE, AMPLIACIÓN DE ACCESO EN DME N° 11 UBICADO EN EL KM 30+500.

MO: 1 PERSONAL DE PISO, 1 OPERADOR.
EM: 1 TRACTOR SOBRE ORUGA.

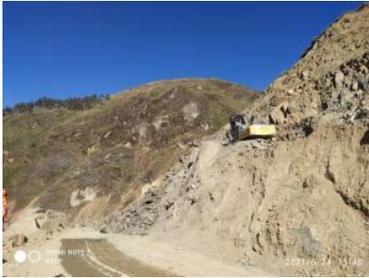
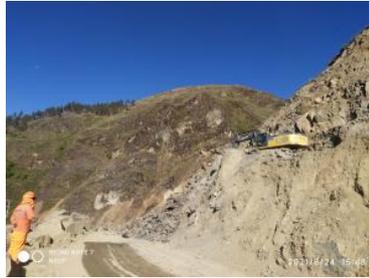
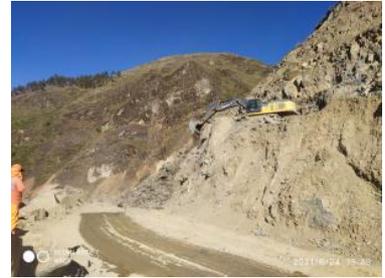
Actividades:
CORTE Y ELIMINACIÓN EN EL KM 29+171.

MO: 1 INGENIERO ASISTENTE DEL CONTRATISTA, 1 OFICIAL, 1 PERSONAL DE PISO, 2 VIGÍAS, 3 OPERARIOS.
EM: 1 EXCAVADORA SOBRE ORUGA, 2 VOLQUETES.
- SUB CONTRATA "ENTREVÍAS"

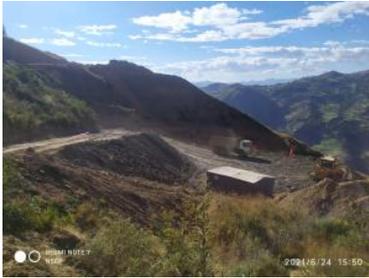
Actividades:
CONFORMACIÓN DE PLATAFORMA EN DME N° 27 UBICADO EN EL KM 29+171.

CDescripcion _____ :
MO: 1 INGENIERO ASISTENTE, 1 CONTROLADOR, 1 VIGÍA, 8 OPERADORES.
EM: 1 TRACTOR SOBRE ORUGA, 7 VOLQUETES.
- SUBCONTRATA: ENTREVÍAS.

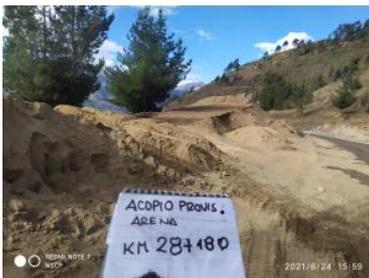
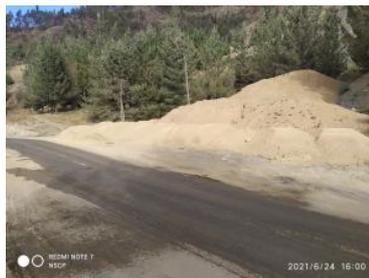
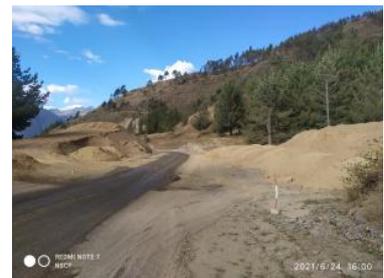
Actividades:
ACOPIO PROVISIONAL DE MATERIAL DE ARENA EN EL KM 28+180.

CDescripcion _____ :
MO: 1 PERSONAL DE PISO, 2 VIGÍAS, 10 OPERADORES.
EM: 10 VOLQUETES.
