BITACORA ELECTRÓNICA DE OBRA

REGISTRO DE LA BITACORA Y FOTO DEL CUADERNO DE OBRA

Confirma Bitacora: Si	Nro Informe: 120	Fecha Informe: 25-06-2021	Nombre De La Obra: Carretera Chuquicara-Puente Quiroz – Tauca-Cabana-Huandoval-Pallasca, Tramo: Tauca- Pallasca	Personal Encargado: NATALY SUSI CABALLON PAUCAR
---------------------------------	----------------------------	-------------------------------------	---	---

INFORME DIARIO N°120 -2021-MNT. TAUCA-PALLASCA/NSCP

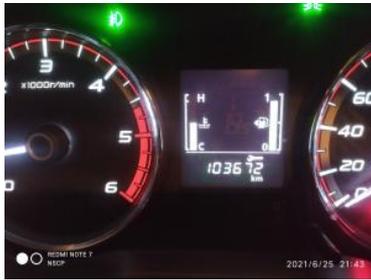
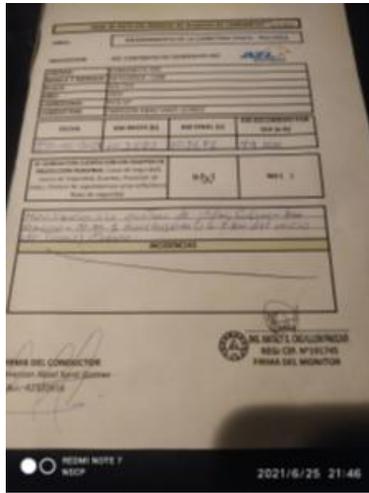
Actividades:
 CONTROL DEL KILOMETRAJE DE LA CAMIONETA.

CDescripcion_____:
 CONTROL DEL KILOMETRAJE DE LA CAMIONETA PARA LOS TRABAJOS DE MONITOREO.

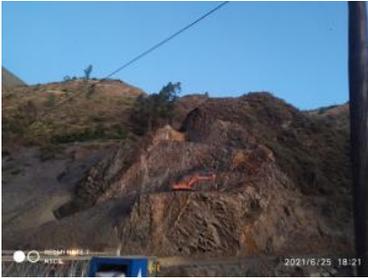
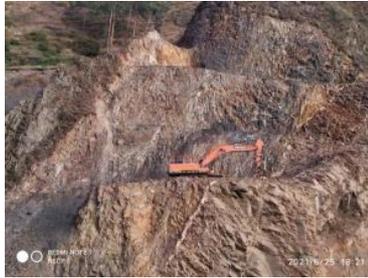
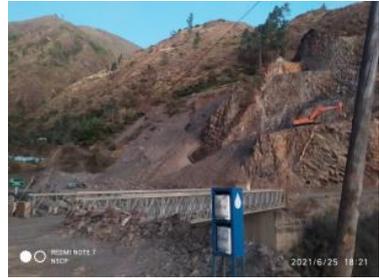
3

Actividades:
-CORTE Y ELIMINACIÓN EN EL KM 11+300, KM 11+495 (KM 11+130 - KM 11+495).

CDescripcion _____:
MO: 1 INGENIERO RESIDENTE DEL FRENTE, 1 CAPATAZ, 2 PERSONAL DE PISO, 18 OPERADORES, 2 PREVENCIÓNISTAS, 2 VIGÍAS.
EM: 1 EXCAVADORA SOBRE ORUGA, 1 CARGADOR FRONTAL, 16 VOLQUETES.

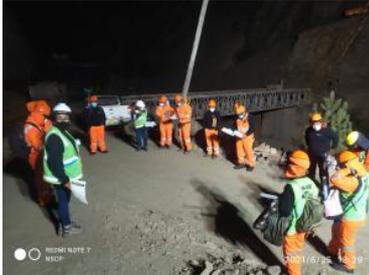
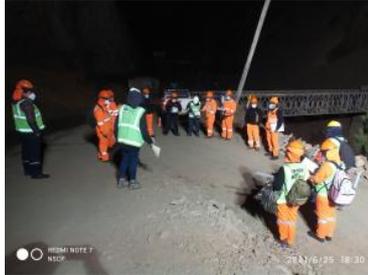
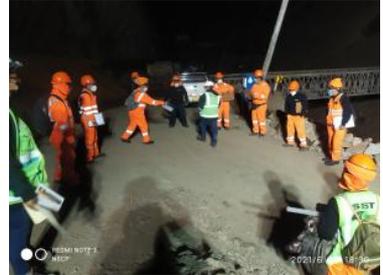
4

CHARLA DE SEGURIDAD ANTES DE INICIAR LOS TRABAJOS NOCTURNOS EN EL KM 11+300 Y KM 11+495.

MO: 1 CAPATAZ, 2 VIGÍAS, 9 OPERADORES, 1 INGENIERO ASISTENTE DE SEGURIDAD, 1 PREVENCIÓNISTA.
EM: 1 EXCAVADORA SOBRE ORUGA, 6 VOLQUETES, 1 CISTERNA CON COMBUSTIBLE, 1 CISTERNA PARA RIEGO, 2 ILUMINARIAS.
TRABAJO NOCTURNO: 7:00 PM - 4:00 AM.

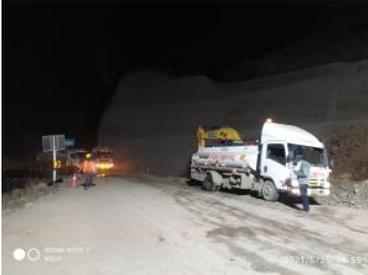
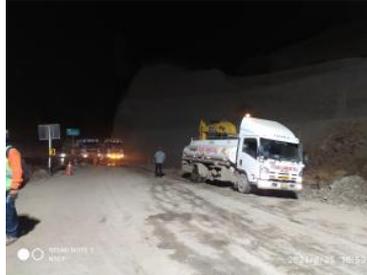
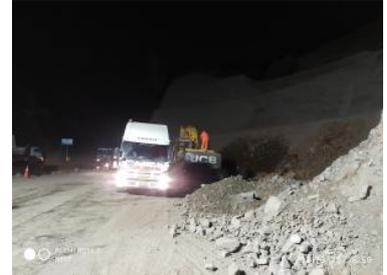
5

ELIMINACIÓN EN EL KM 11+300.
TURNO NOCTURNO: 7:00 PM - 4:00 AM.

MO: 1 CAPATAZ, 2 VIGÍAS, 9 OPERADORES, 1 INGENIERO ASISTENTE DE SEGURIDAD, 1 PREVENCIÓNISTA.
EM: 1 EXCAVADORA SOBRE ORUGA, 6 VOLQUETES, 1 CISTERNA CON COMBUSTIBLE, 1 CISTERNA PARA RIEGO, 2 ILUMINARIAS.

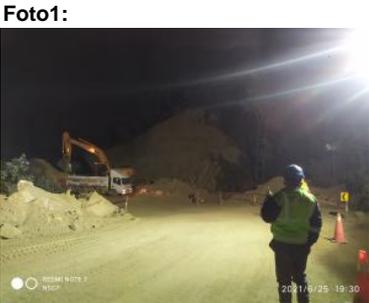
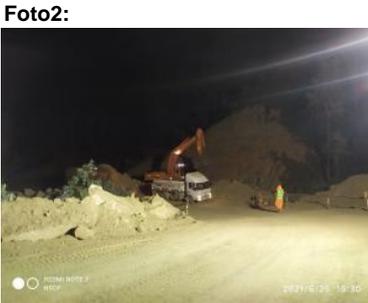
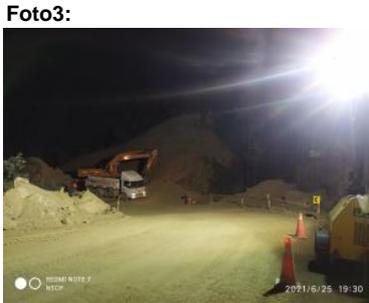
6

Actividades:
ELIMINACIÓN EN EL KM 3+980.
TRABAJO NOCTURNO 7:00 PM - 4:00 AM.

CDescripcion_____:
MO: 1 CAPATAZ GENERAL, 1 CAPATAZ , 1 PERSONAL DE PISO, 5 OPERADORES,
2 VIGÍAS
ME: 1 EXCAVADORA SOBRE ORUGA, 4 VOLQUETES, 1 ILUMINARIA.

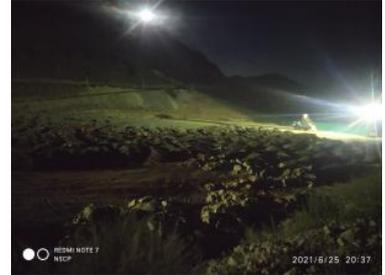
8

-CONFORMACIÓN DE PLATAFORMA EN DME N°1 HUACHASPINA APROBADA EN EL ADICIONAL N° 01) UBICADO A -6.7 KM DEL NICIO DEL TRAMO KM 0+000.
-RIEGO PARA DISMINUIR LA POLUCIÓN EN EL DME N°1 HUACHASPINA. -TURNO NOCTURNO: 7:00 PM - 4:00 AM.

MO: 1 CONTROLADOR, 12 OPERADORES, 2 VIGÍAS.
EM: 10 VOLQUETES, 2 LUMINARIAS, 1 CISTERNA CON COMBUSTIBLE, 1 CISTERNA CON AGUA PARA RIEGO.
