BITACORA ELECTRÓNICA DE OBRA

Confirma Bitacora: Si	Nro Informe: 080	Fecha Informe: 26-06-2021	Nombre De La Obra: Carretera Oyon- Ambo, Tramo II: Dv. Cerro de Pasco- Dv. Chacayan	Personal Encargado: BORIS WALTER AYLLÓN CARCELÉN
---------------------------------	----------------------------	-------------------------------------	---	---

OBRA: MEJORAMIENTO DE LA CARRETERA OYON - AMBO TRAMO 2 DESVIO CERRO DE PASCO DESVIO CHACAYAN

TRAMO 2 progresiva km. 181+000 a la progresiva km. 230+000

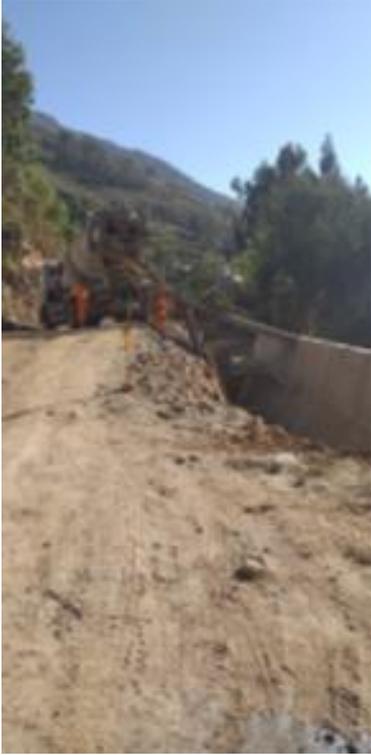
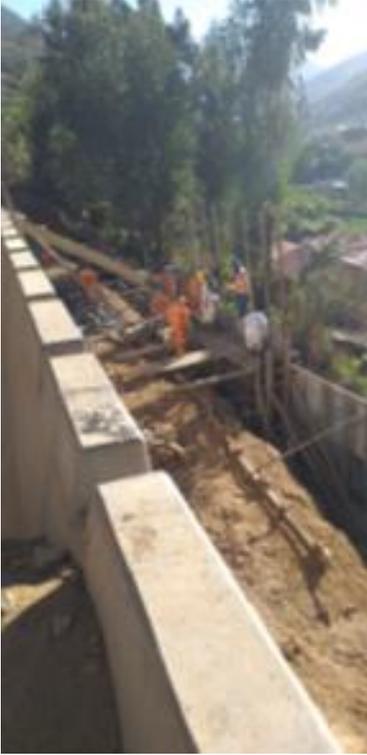
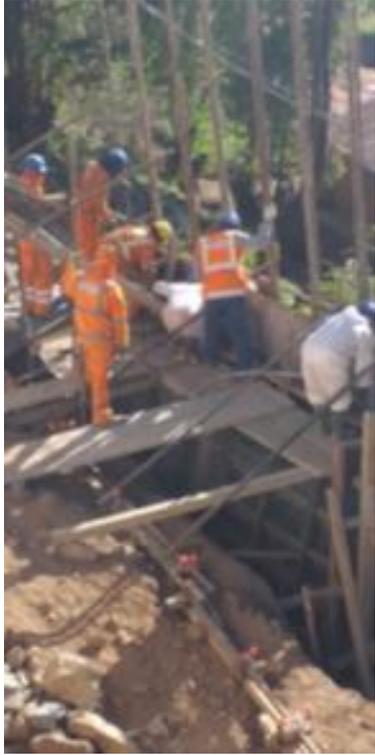
Actividades:
PROGRESIVA KM. 218+075
600.0 OBRAS DE ARTE Y DRENAJE
610.E1. CONCRETO CICLOPEO (f'c= 175 KG/CM2 + 25% P.M.) abajo acceso al recreo

CDescripcion _____:
En la progresiva KM. 218+075 se realiza el vaciado de muro ciclópeo (pañó 3) en la zona baja del sector el Recreo . Se utiliza un camión mixer, 2 vibrador de concreto, trabajan: 1 capataz, 8 operarios, 1 chofer de mixer. 2 vigías

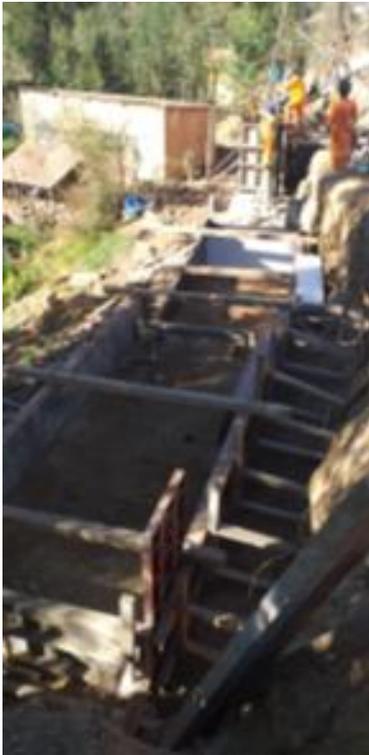
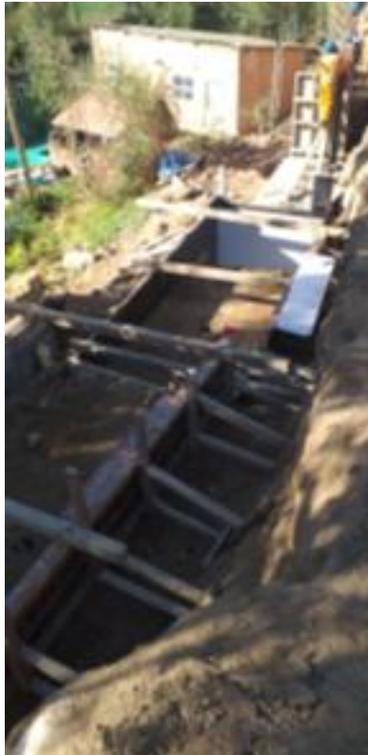
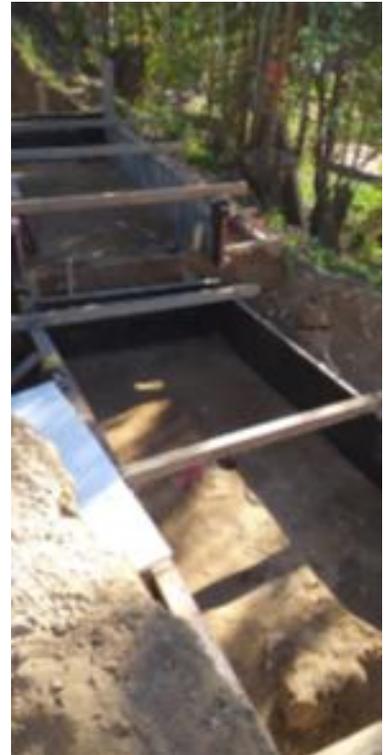
Actividades:
PROGRESIVA KM. 218+075 A 218+090
600.0 OBRAS DE ARTE Y DRENAJE
612.A ENCOFRADO Y DESENCOFRADO PARA OBRAS DE ARTE

CDescripcion _____:
En la progresiva Km. 218+075 a KM. 218+090 se verifica la realización de encofrado de zapatas de muros de concreto ciclópeo (paños 5 y 6) en la zona baja del sector El Recreo.

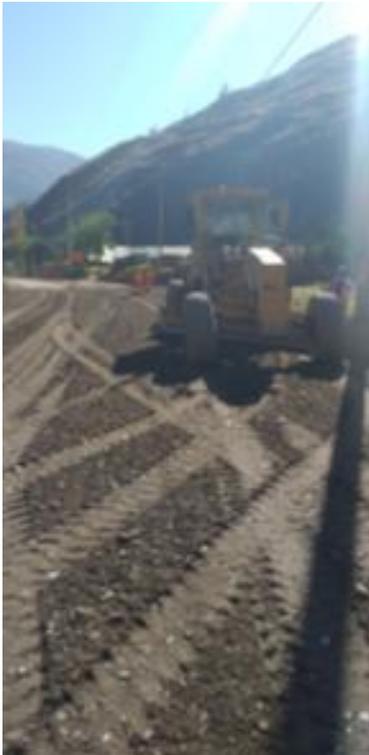
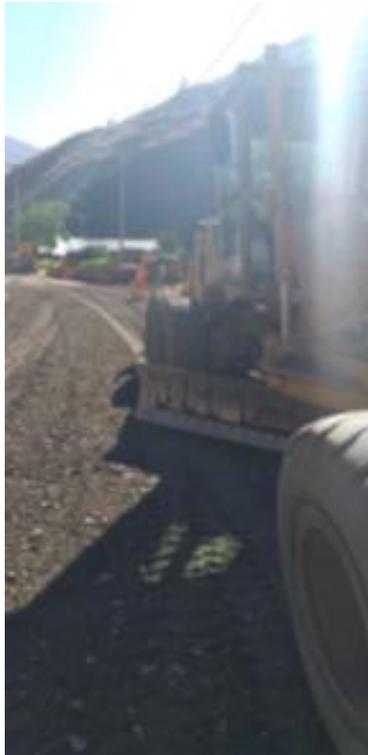
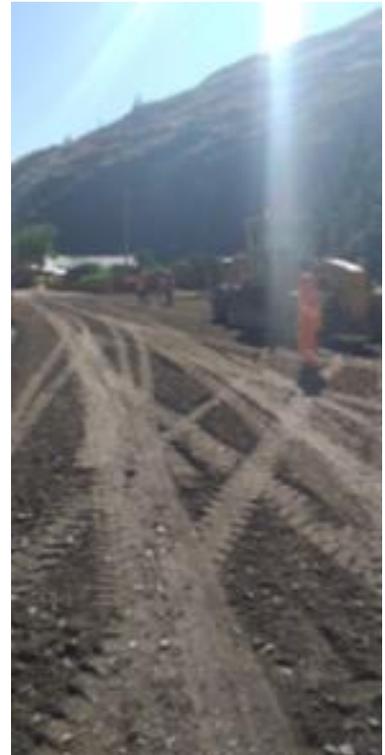
Actividades:
PROGRESIVA KM 221+150 a km. 221+420
200.0 MOVIMIENTO DE TIERRAS
210.A CONFORMACION DE TERRAPLENES

CDescripcion _____:
En la progresiva Km. 221+150 a Km. 221+420 se realiza la conformación de terraplenes a nivel de subrasante. Se utiliza una motoniveladora, una compactadora de rodillo, un cisterna. Trabajan: 1 capataz, 4 obreros, 2 operadores, 2 vigías.

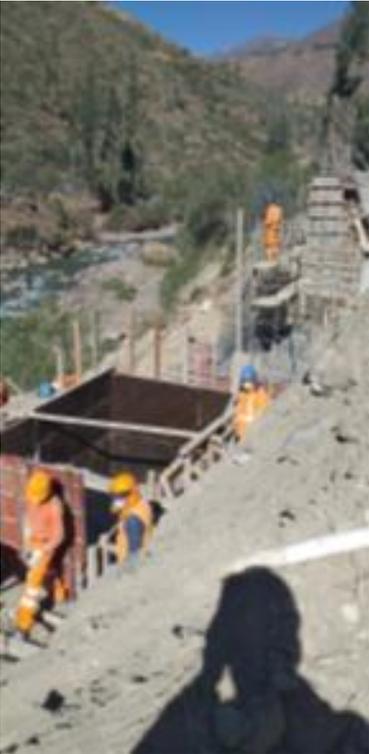
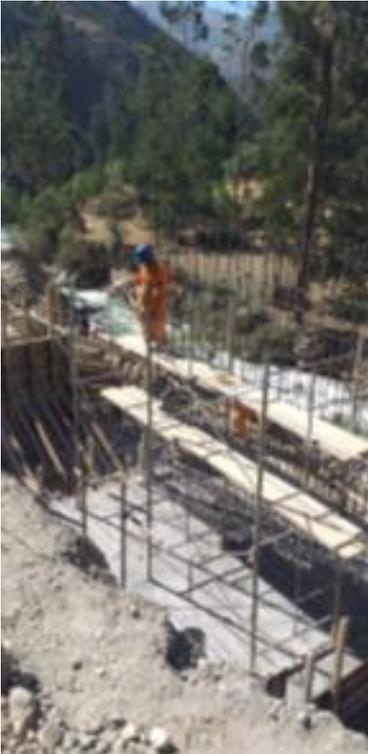
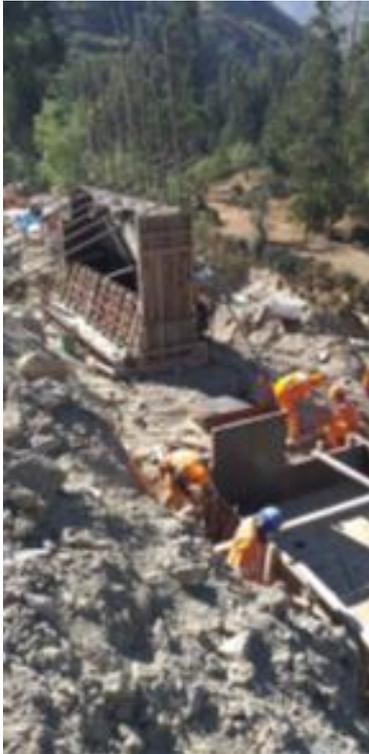
Actividades:
PROGRESIVA KM. 225+480 a KM. 225+510
600.0 OBRAS DE ARTE Y DRENAJE
615.A ACERO DE REFUERZO F'Y= 4200 KG/CM2
612.A ENCOFRADO Y DESENCOFRADO PARA OBRAS DE ARTE

CDescripcion _____ :
En las progresivas KM. 225+480 a km. 225+510 se realiza la construcción de muros de concreto armado y muros ciclópeo. En los muros de concreto armado se realiza la colocación de acero de refuerzo, en la construcción de muros ciclópeos se realiza el encofrado de los ,mismos. trabajan : 1 capataz, 12 operarios.

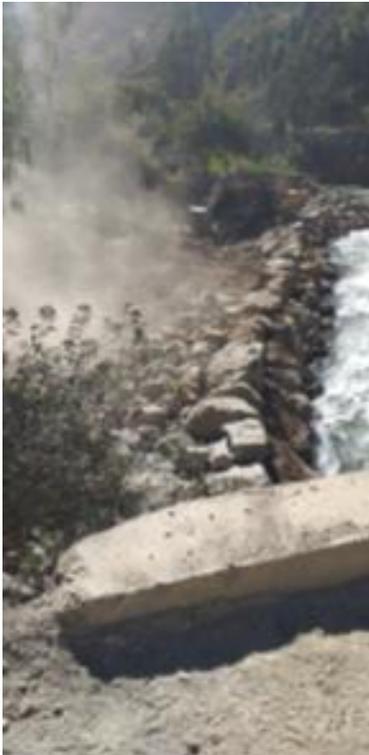
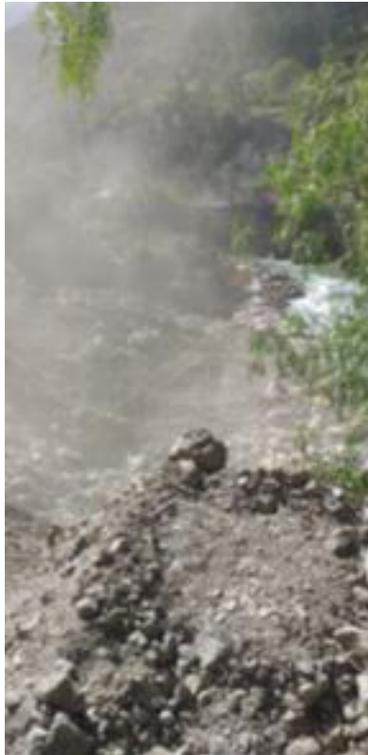
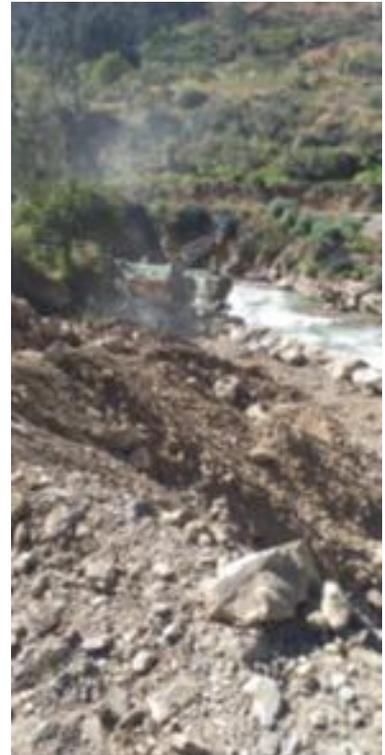
Actividades:
PROGRESIVA KM. 229+800 A 229+ 900
VISITA DE MONITOREO AL FINAL DEL TRAMO II: ENROCADO EN LADO IZQUIERDO

CDescripcion_____:
En la progresiva KM. 229+800 a KM. 229+900 se realiza enrocado en el lado izquierdo del rio, cerca del puente escondido, se utiliza una excavadora de oruga, Trabajan 1 capataz, 1 operador 2 obreros.

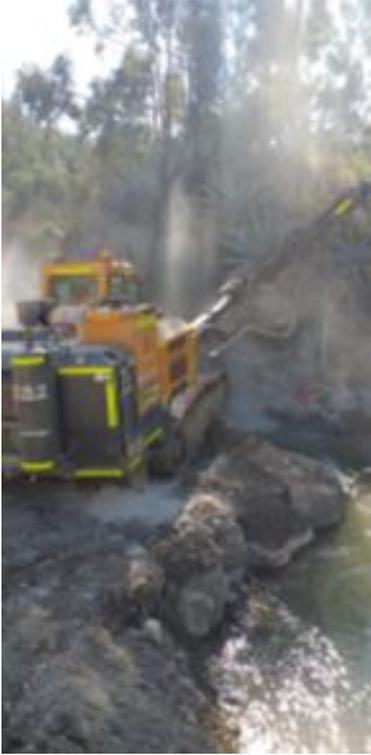
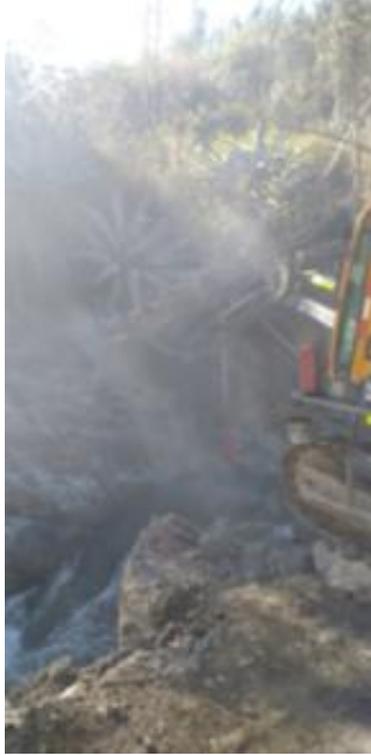
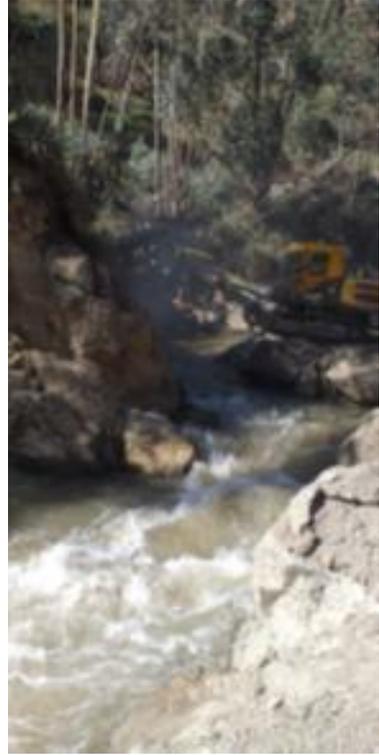
Actividades:
PROGRESIVA KM. 229+990
200.0 MOVIMIENTO DE TIERRAS
205.C EXCAVACION EN EXPLANACIONES EN ROCA FIJA
excav en roca

CDescripcion _____:
En la progresiva KM. 229+990 se realiza la excavación en roca en la zona donde se ubicará el estribo derecho del puente huarimarca se utiliza un equipo ROCK DRILL DE D= 3", trabajan 1 capataz, un operador, 1 ayudante.

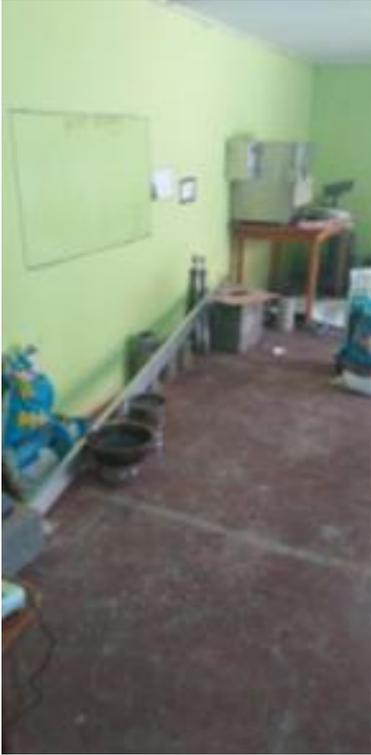
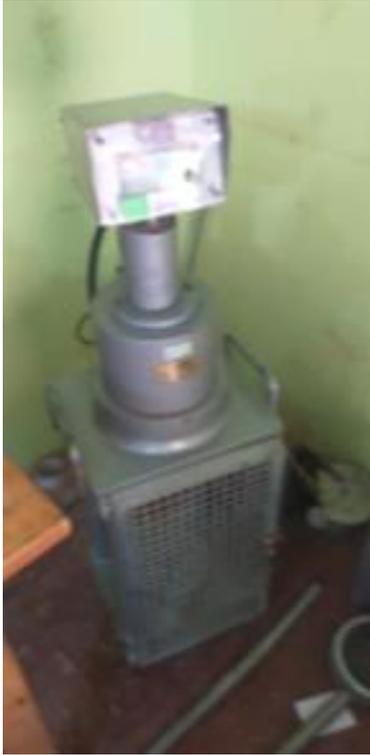
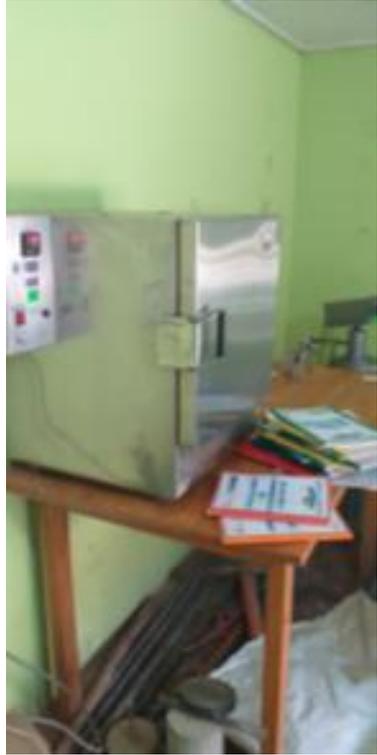
Actividades:
PROGRESIVA KM. 213+400
VISITA DE MONITOREO AL LABORATORIO DE LA SUPERVISION: REVISION DE EQUIPOS DE LABORATORIO

CDescripcion _____:
En la ´progresiva Km. 213+400 se realiza visita al laboratorio de la Supervisión, donde generalmente esta cerrado, se solicito el inventario actual de los equipos de laboratorios, donde se evidencia que no están los siguientes equipos : no hay equipo perforador diamantina, esclerómetro, péndulo británico, prensa mayor de 350 kg. puesto que la prensa existente menor de 175 kg/cm2 esta dañada . Se visitará el día 30-06-2021 para verificar si los equipos ya llegaron. Hasta la actualidad la Supervisión esta utilizando los equipos de laboratorio de la Contratista.

Es necesario que la Supervisión entregue el inventario actual de equipos de laboratorio correspondiente al mes de Junio 2021, para la verificación de los mismos.
