## BITACORA ELECTRÓNICA DE OBRA

<b>Confir ma Bitaco ra:</b> Si	<b>Nro Inform e:</b> 121	<b>Fecha Informe:</b> 26-06-2021	<b>Nombre De La Obra:</b> Carretera Chuquicara-Puente Quiroz – Tauca-Cabana- Huandoval-Pallasca, Tramo: Tauca- Pallasca	<b>Personal Encargado:</b> NATALY SUSI CABALLON PAUCAR
---	-------------------------------------	-------------------------------------	---	--

INFORME DIARIO N°121 -2021-MNT. TAUCA-PALLASCA/NSCP

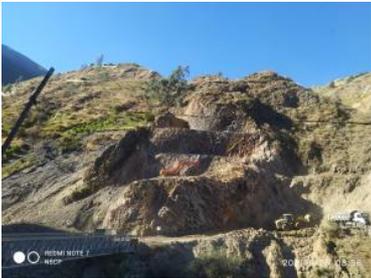
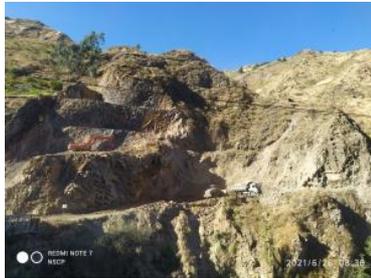
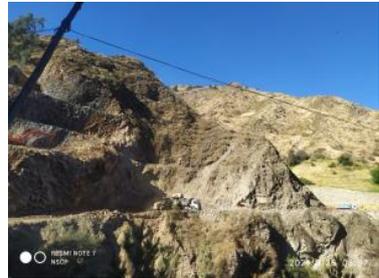
**Actividades:**  
PERFORACIÓN Y ELIMINACIÓN EN EL KM 11+495 (KM 11+130 - KM 11+495).

MO: 1 INGENIERO ESPECIALISTA DE PRODUCCIÓN, 1 INGENIERO ASISTENTE, 1 CAPATAZ, 1 PERSONAL DE PISO, 5 OPERADORES, 2 VIGÍAS, 1 PREVENCIÓNISTA.  
EM: 1 MARTILLO HIDRAULICO SOBRE ORUGA, 1 CARGADOR FRONTAL, 3 VOLQUETES.

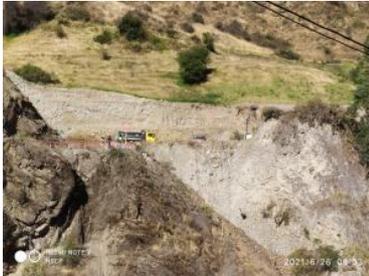
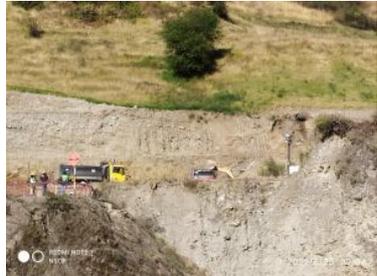
**Actividades:**  
PERFILADO Y ELIMINACIÓN EN EL KM 11+300 (KM 11+130 - KM 11+495).

**CDescripcion** \_\_\_\_\_:  
MO: 1 INGENIERO ESPECIALISTA DE PRODUCCIÓN, 1 INGENIERO ASISTENTE, 1 CAPATAZ, 1 PERSONAL DE PISO, 4 OPERADORES, 2 VIGÍAS, 1 PREVENCIÓNISTA.  
EM: 1 CARGADOR FRONTAL, 3 VOLQUETES.

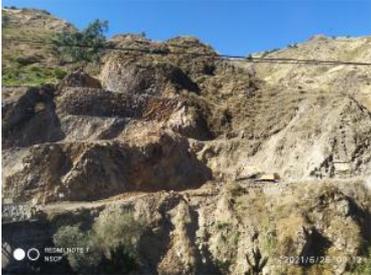
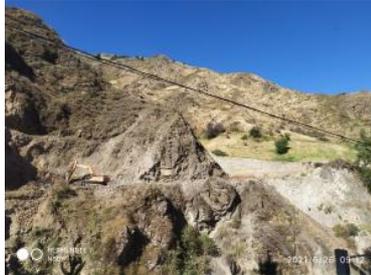
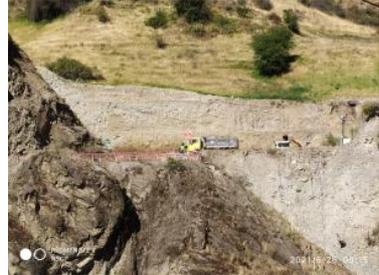
4

**Actividades:**  
-PERFORACIÓN EN EL KM 11+480, PERFILADO Y ELIMINACIÓN EN EL KM 11+300 (KM 11+130 - KM 11+495).

**CDescripcion\_\_\_\_\_:**  
MO: 1 INGENIERO ESPECIALISTA DE PRODUCCIÓN, 1 INGENIERO ASISTENTE, 1 CAPATAZ, 2 PERSONAL DE PISO, 2 PREVENCIÓNISTAS, 2 VIGÍAS, 8 OPERADORES.  
EM: 1 MARTILLO HIDRAULICO SOBRE ORUGA, 1 CARGADOR FRONTAL, 6 VOLQUETES.

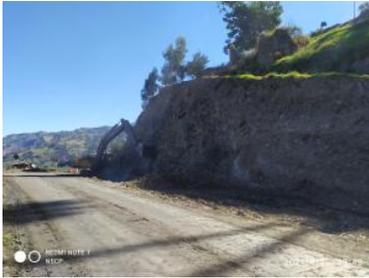
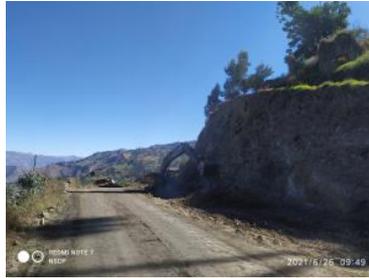
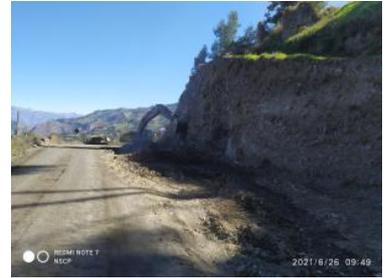
5

PERFILADO Y ELIMINACIÓN EN EL KM 8+600 (KM8+580- KM8+640)

MO: 2 PERSONAL DE PISO, 4 OPERADORES, 2 VIGÍAS.  
EM: 1 EXCAVADORA SOBRE ORUGA, 2 VOLQUETES.

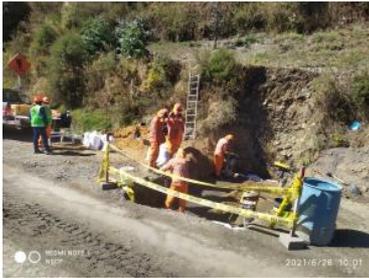
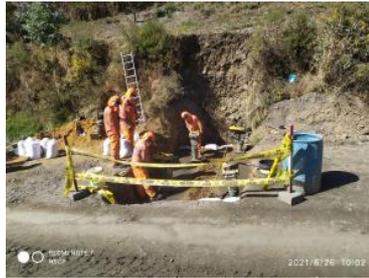
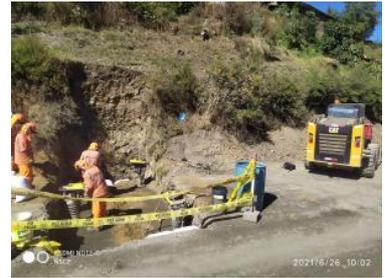
6

-RELLENO Y COMPACTADO (LD) DE ALCANTARILLA TMC  $\varnothing$  36" UBICADO EN EL KM 7+421.

-DENSIDAD DE CAMPO MÉTODO CONO DE ARENA Y DENSIDAD NUCLEAR.

-SE APRECIO QUE PARA SACAR LA DENSIDAD DE CAMPO SE ESTA UTILIZANDO EL MÉTODO CONO DE ARENA Y EL DENSIMETRO NUCLEAR.

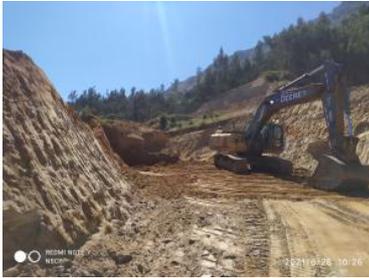
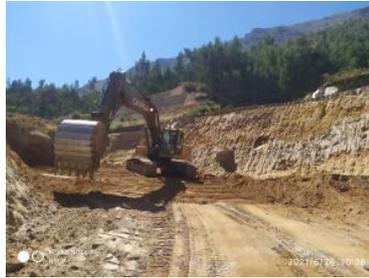
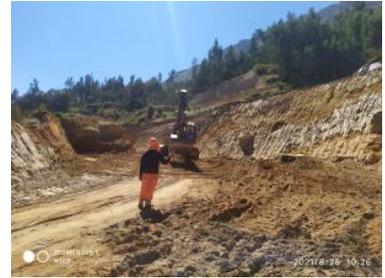
7

PERFILADO Y ELIMINACIÓN EN EL KM 4+280.

MO: 1 CAPATAZ, 1 PERSONAL DE PISO, 4 OPERADORES, 2 VIGÍAS.  
EM: 1 EXCAVADORA SOBRE ORUGA, 3 VOLQUETES.  
-SUB CONTRATA: "ENTREVIAS"

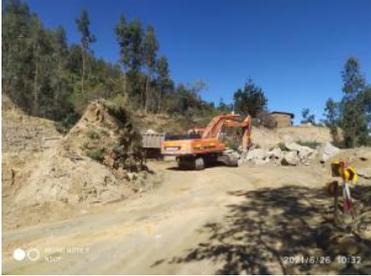
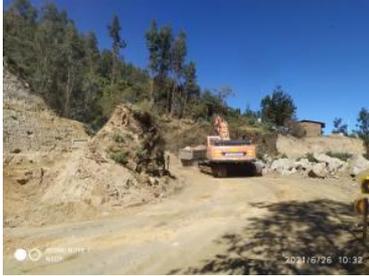
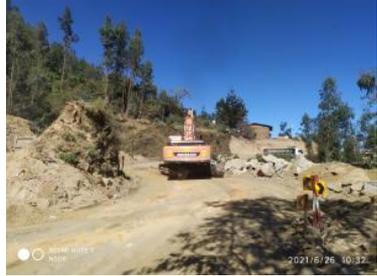
8

**Actividades:**  
ELIMINACIÓN EN EL KM 3+980.

**CDescripcion\_\_\_\_\_:**  
MO: 1 OFICIAL, 10 OPERADORES, 2 VIGÍAS.  
EM: 1 EXCAVADORA SOBRE ORUGA, 9 VOLQUETES.  
-ELIMINACIÓN DE ROCA PRODUCTIVO DE VOLADURA.

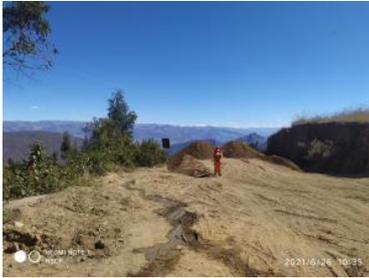
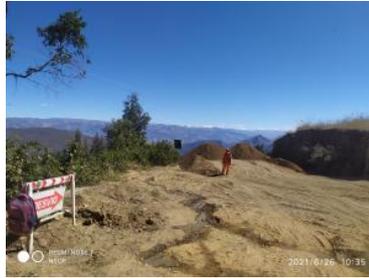
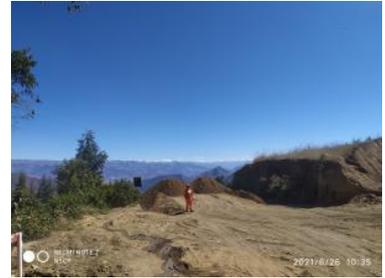
9

**Actividades:**  
ACOPIO PROVISIONAL EN EL KM 4+050, DE MATERIAL DE RELLENO ZARANDEADO EN EL KM 1+500.

**CDescripcion\_\_\_\_\_:**  
MO: 1 PERSONAL DE PISO, 1 VIGÍA, 2 OPERADORES.  
EM: 2 VOLQUETES.

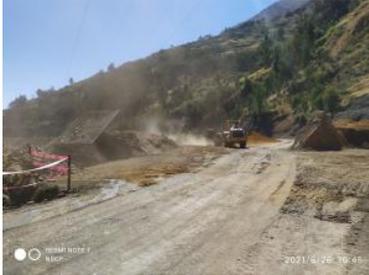
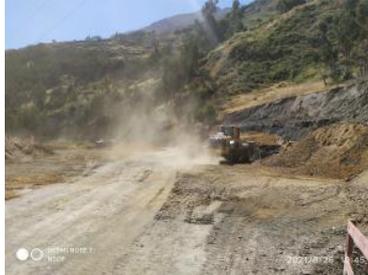
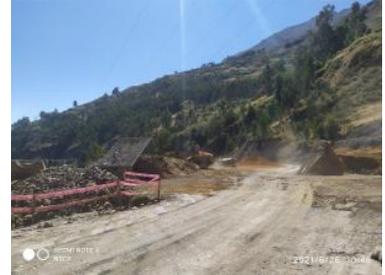
10

- ACOPIO PROVISIONAL KM 1+500.
- ÁREA DE ZARANDEO PARA OBTENER MATERIAL DE RELLENO Y OVER.

- 2 VOLQUETES CON MATERIAL ZARANDEADO PARA RELLENO TRASLADADOS AL ACOPIO PROVISIONAL EN EL KM 4+050.

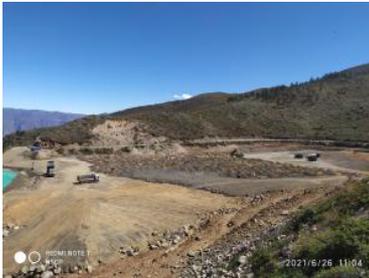
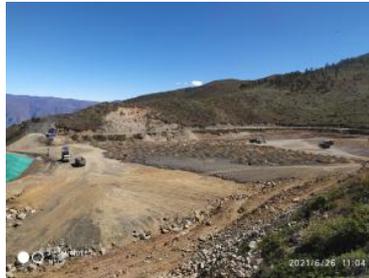
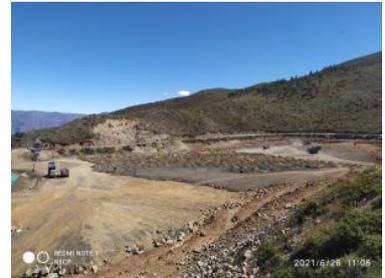
11

-CONFORMACIÓN DE PLATAFORMA EN DME N°1 HUACHASPINA APROBADA EN EL ADICIONAL N° 01) UBICADO A -6.7 KM DEL NICIO DEL TRAMO KM 0+000.  
-RIEGO PARA DISMINUIR LA POLUCIÓN EN EL DME N°1 HUACHASPINA.

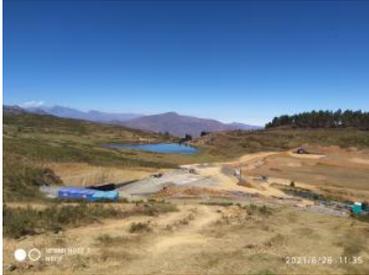
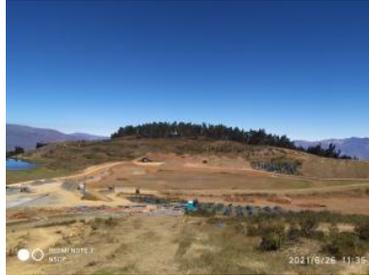
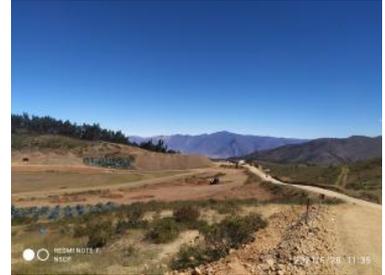
13

LA LAGUNA COCHAPAMPA (ÁREA PROYECTADO PARA LAVADO DE ARENA, ACOPIO, ZARANDEO Y CHANCADO).

-ACOPIO DE MATERIAL, ZARANDEO DE MATERIAL (ARENA PARA CONCRETO).

- COMO YA SE INDICO EN SU MOMENTO ESTOS TRABAJOS EN ESTE FRENTE NO FUERON AUTORIZADOS POR LA SUPERVISIÓN; TRABAJOS QUE SE ESTAN REALIZANDO EN UN ÁREA CONSIDERADA COMO PROPIEDAD PRIVADA)

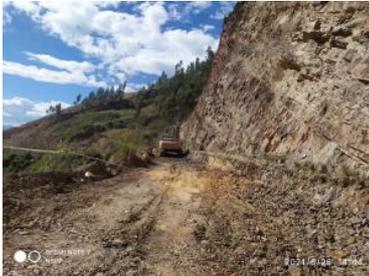
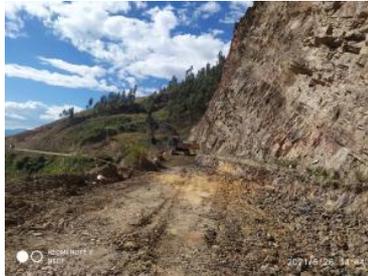
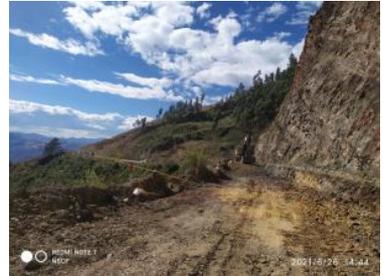
14

**Actividades:**  
CORTE Y ELIMINACIÓN KM 26+400 EN EL(KM 26+300 - KM 26+620).

MO: 1 INGENIERO ASISTENTE DEL CONTRATISTA, 1 CAPATAZ, 1 OFICIAL, 1 PERSONAL DE PISO, 2 VIGÍAS, 6 OPERADORES.  
EM: 1 EXCAVADORA SOBRE ORUGA, 5 VOLQUETES.  
- SUB CONTRATA "ENTREVÍAS"

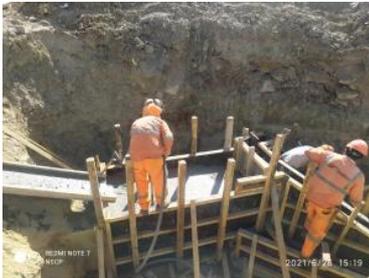
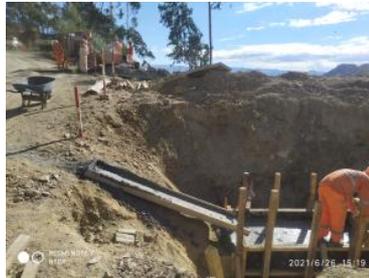
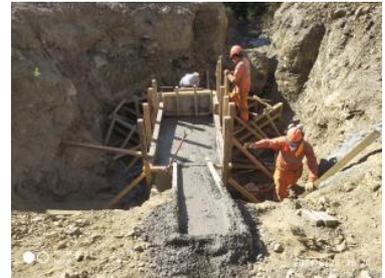
15

VACIADO DE CONCRETO (LI) PARA LA ALCANTARILLA MC UBICADO EN EL KM 32+980.

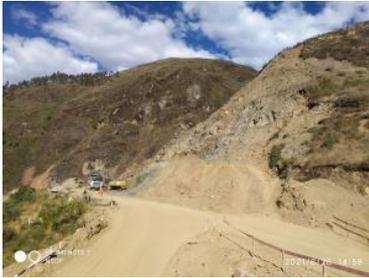
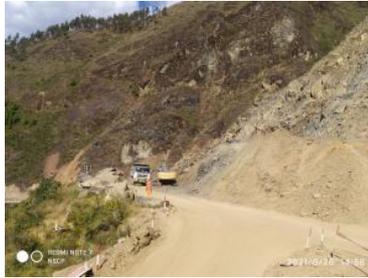
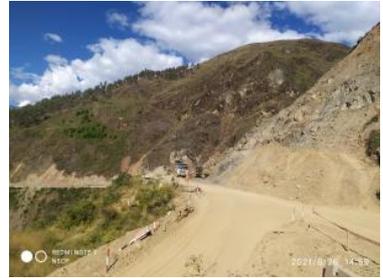
16

**Actividades:**  
CORTE Y ELIMINACIÓN EN EL KM 29+175.

MO: 1 INGENIERO ASISTENTE DEL CONTRATISTA, 1 OFICIAL, 1 PERSONAL DE PISO, 2 VIGÍAS, 3 OPERARIOS.  
EM: 1 EXCAVADORA SOBRE ORUGA, 2 VOLQUETES.  
- SUB CONTRATA "ENTREVÍAS"

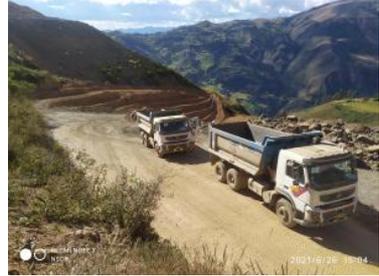
17

**Actividades:**  
CONFORMACIÓN DE PLATAFORMA EN DME N° 27 UBICADO EN EL KM 28+980.

**CDescripcion** \_\_\_\_\_:  
MO: 1 INGENIERO ASISTENTE, 1 CONTROLADOR, 1 VIGÍA, 8 OPERADORES.  
EM: 1 TRACTOR SOBRE ORUGA, 7 VOLQUETES.  
- SUBCONTRATA: ENTREVÍAS.

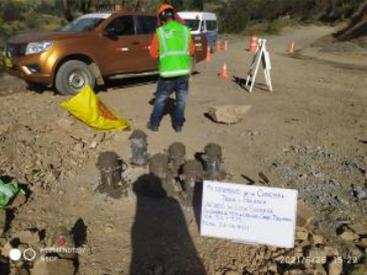
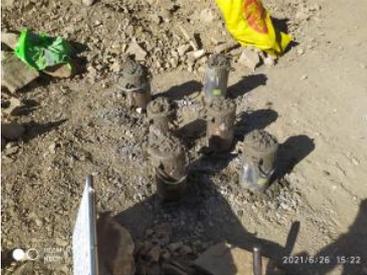
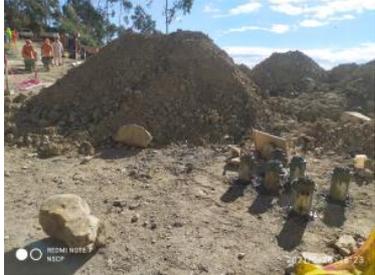
18

**Actividades:**  
CONTROL DE CALIDAD DEL VACIADO DE CONCRETO EN ALCANTARILLA MC UBICADO EN EL KM 32+980.

**CDescripcion\_\_\_\_\_:**  
MO: 1 TÉCNICO DE CONTROL DE CALIDAD DEL CONTRATISTA, 1 AUXILIAR DE CONTROL DE CALIDAD DEL CONTRATISTA, 2 VIGÍAS.  
EM: 6 PROBETAS MUESTREO DE CONCRETO PARA ROTURA, CONO DE ABRAMS.

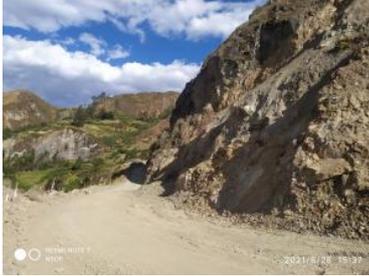
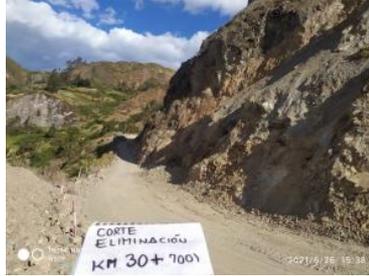
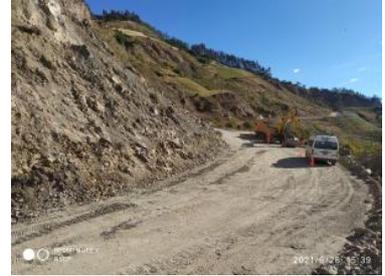
19

**Actividades:**  
CORTE Y ELIMINACIÓN EN EL KM 30+700 (KM30+700-KM30+940).

**CDescripcion\_\_\_\_\_:**  
MO: 1 CAPATAZ, 1 PERSONAL DE PISO, 3 OPERADORES.  
EM: 1 EXCAVADORA SOBRE ORUGA, 2 VOLQUETES.  
- SE APRECIO QUE EN ESTE FRENTE NO HAY VIGÍAS.

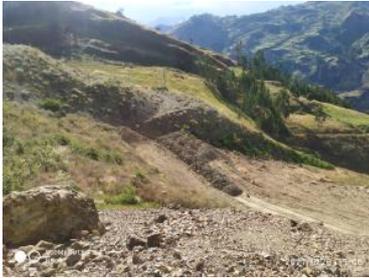
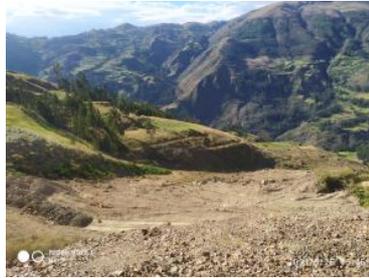
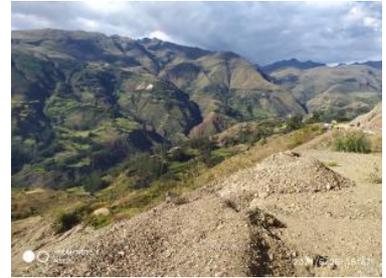
20

DESBROCE, AMPLIACIÓN DE ACCESO, CONFORMACIÓN DE PLATAFORMA EN  
DME N° 11 UBICADO EN EL KM 30+460.

MO: 1 PERSONAL DE PISO, 3 OPERADORES.  
EM: 1 TRACTOR SOBRE ORUGA, 2 VOLQUETES.  
- SE APRECIO QUE EN ESTE FRENTE NO HAY VIGÍAS.

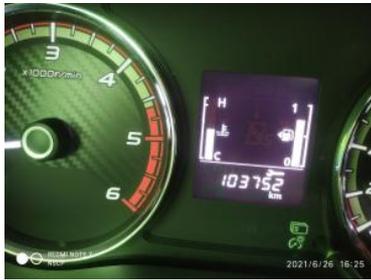
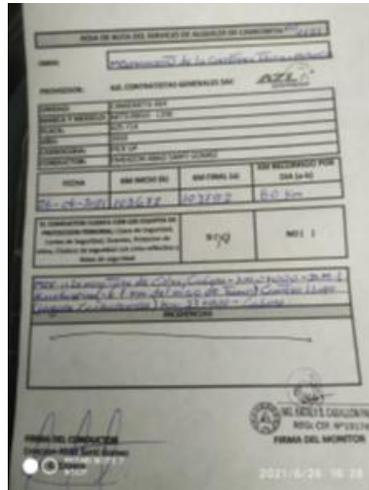
21

**Actividades:**  
 CONTROL DEL KILOMETRAJE DE LA CAMIONETA.

**CDescripcion\_\_\_\_\_:**  
 CONTROL DEL KILOMETRAJE DE LA CAMIONETA PARA LOS TRABAJOS DE MONITOREO.
