## BITACORA ELECTRÓNICA DE OBRA

| Si | 121 | 26-06-2021 | Carretera Chuquicara-Puente<br>Quiroz – Tauca-Cabana-<br>Huandoval-Pallasca, Tramo:<br>Tauca- Pallasca | NATALY SUSI CABALLON<br>PAUCAR |

INFORME DIARIO N°121 -2021-MNT. TAUCA-PALLASCA/NSCP

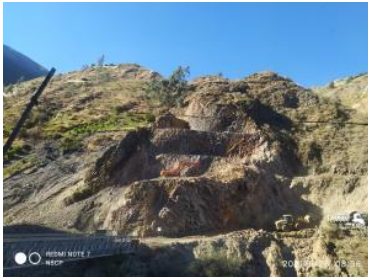
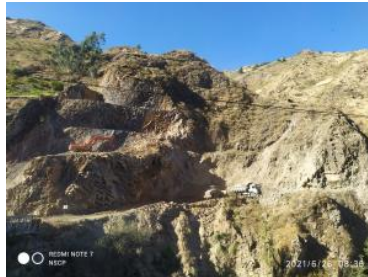
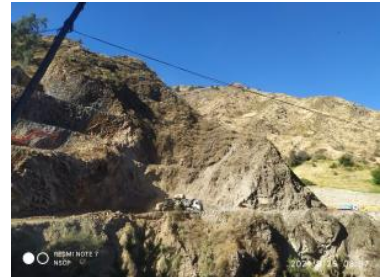
PERFORACIÓN Y ELIMINACIÓN EN EL KM 11+495 (KM 11+130 - KM 11+495).

MO: 1 INGENIERO ESPECIALISTA DE PRODUCCIÓN, 1 INGENIERO ASISTENTE, 1 CAPATAZ, 1 PERSONAL DE PISO, 5 OPERADORES, 2 VIGÍAS, 1 PREVENCIÓNISTA.

EM: 1 MARTILLO HIDRAULICO SOBRE ORUGA, 1 CARGADOR FRONTAL, 3 VOLQUETES.

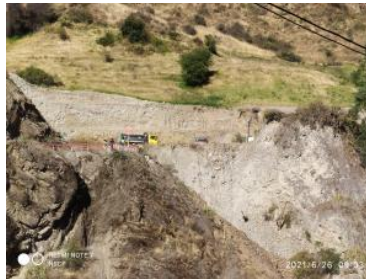
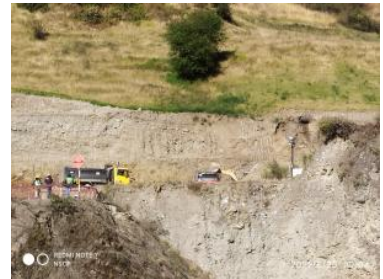
**Personal Encargado:****NATALY SUSI CABALLON  
PAUCAR****Nivel:****No Aplica****Fecha De Fotografia:****26-06-2021****Actividades:****PERFILADO Y ELIMINACIÓN EN EL KM 11+300 (KM 11+130 - KM 11+495).****CDescripcion\_\_\_\_\_:****MO: 1 INGENIERO ESPECIALISTA DE PRODUCCIÓN, 1 INGENIERO ASISTENTE, 1  
CAPATAZ, 1 PERSONAL DE PISO, 4 OPERADORES, 2 VIGÍAS, 1  
PREVENCIÓNISTA.****EM: 1 CARGADOR FRONTAL, 3 VOLQUETES.****Foto1:**

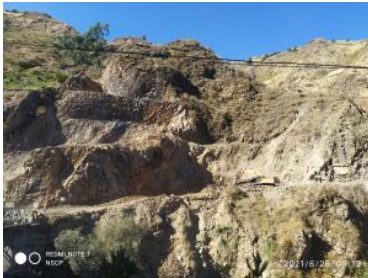
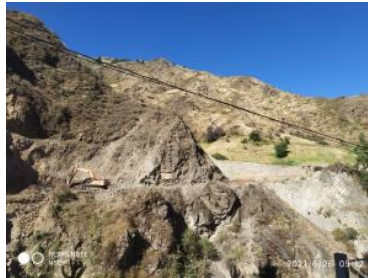
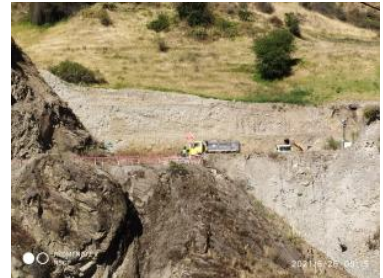
-PERFORACIÓN EN EL KM 11+480, PERFILADO Y ELIMINACIÓN EN EL KM 11+300 (KM 11+130 - KM 11+495).

MO: 1 INGENIERO ESPECIALISTA DE PRODUCCIÓN, 1 INGENIERO ASISTENTE, 1 CAPATAZ, 2 PERSONAL DE PISO, 2 PREVENCIÓNISTAS, 2 VIGÍAS, 8 OPERADORES.

EM: 1 MARTILLO HIDRAULICO SOBRE ORUGA, 1 CARGADOR FRONTAL, 6 VOLQUETES.

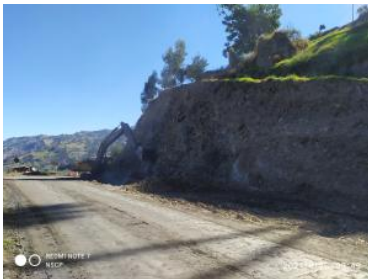
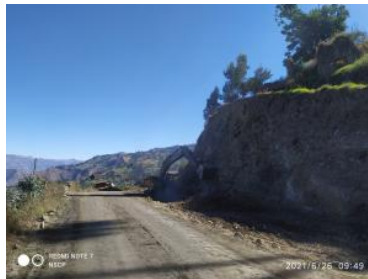
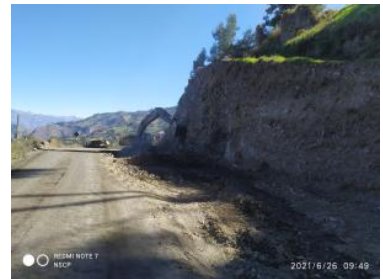
PERFILADO Y ELIMINACIÓN EN EL KM 8+600 (KM8+580- KM8+640)

MO: 2 PERSONAL DE PISO, 4 OPERADORES, 2 VIGÍAS.  
EM: 1 EXCAVADORA SOBRE ORUGA, 2 VOLQUETES.

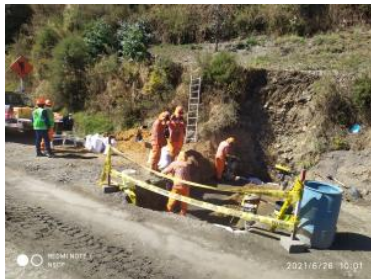
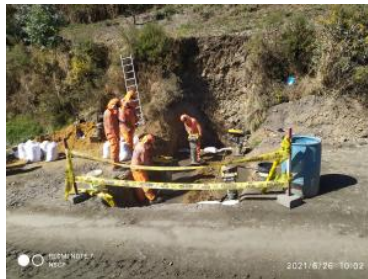
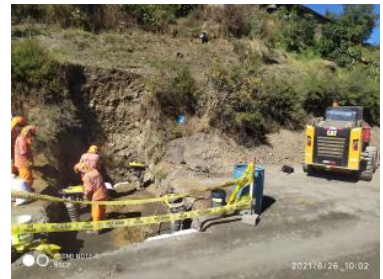
-RELLENO Y COMPACTADO (LD) DE ALCANTARILLA TMC  $\varnothing$  36" UBICADO EN EL KM 7+421.

-DENSIDAD DE CAMPO MÉTODO CONO DE ARENA Y DENSIDAD NUCLEAR.

-SE APRECIO QUE PARA SACAR LA DENSIDAD DE CAMPO SE ESTA UTILIZANDO EL MÉTODO CONO DE ARENA Y EL DENSIMETRO NUCLEAR.

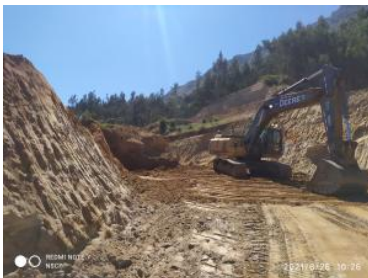
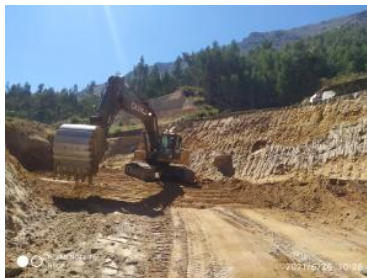
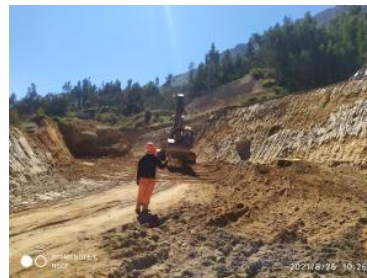
PERFILADO Y ELIMINACIÓN EN EL KM 4+280.

MO: 1 CAPATAZ, 1 PERSONAL DE PISO, 4 OPERADORES, 2 VIGÍAS.

EM: 1 EXCAVADORA SOBRE ORUGA, 3 VOLQUETES.

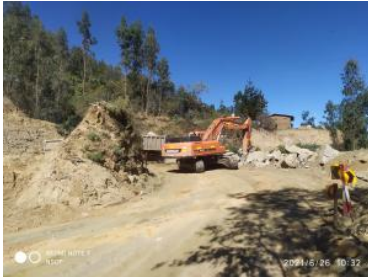
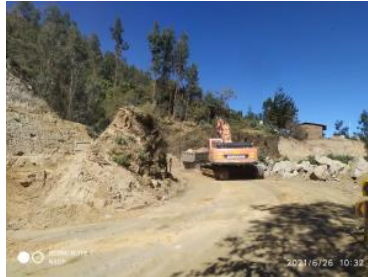
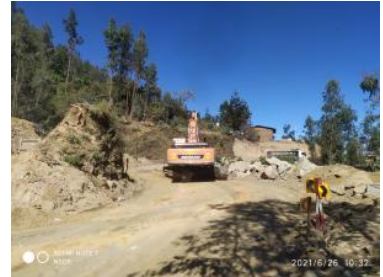
ELIMINACIÓN EN EL KM 3+980.

-ELIMINACIÓN DE ROCA PRODUCTIVO DE VOLADURA.

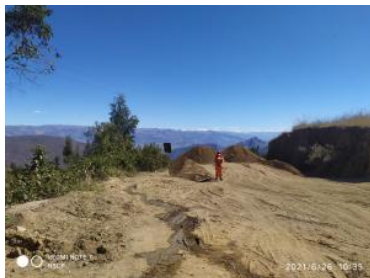
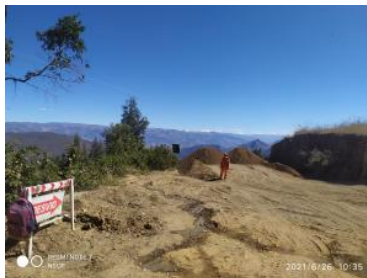
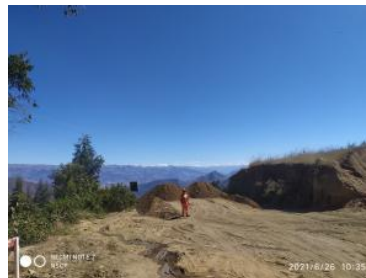
ACOPIO PROVISIONAL EN EL KM 4+050, DE MATERIAL DE RELLENO  
ZARANDEADO EN EL KM 1+500.

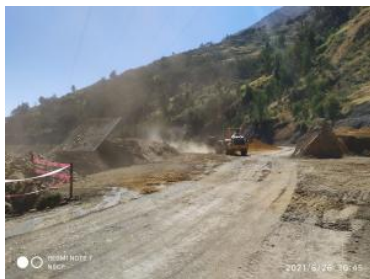
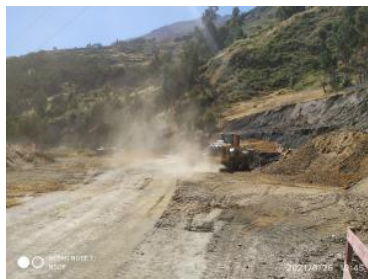
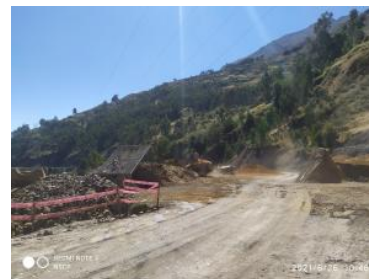
- ACOPIO PROVISIONAL KM 1+500.
- ÁREA DE ZARANDEO PARA OBTENER MATERIAL DE RELLENO Y OVER.

- 2 VOLQUETES CON MATERIAL ZARANDEADO PARA RELLENO TRASLADADOS AL ACOPIO PROVISIONAL EN EL KM 4+050.

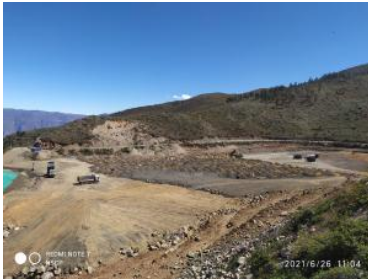
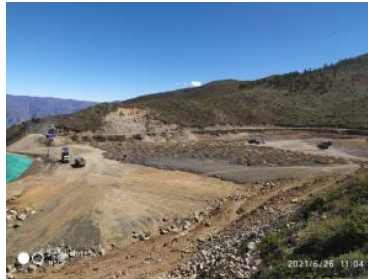
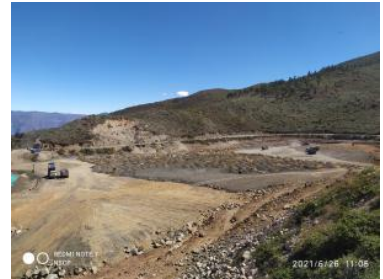
-CONFORMACIÓN DE PLATAFORMA EN DME N°1 HUACHASPINA APROBADA EN EL ADICIONAL N° 01) UBICADO A -6.7 KM DEL NICIO DEL TRAMO KM 0+000.  
-RIEGO PARA DISMINUIR LA POLUCIÓN EN EL DME N°1 HUACHASPINA.

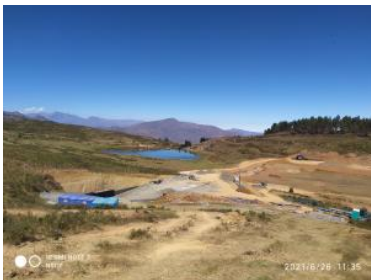
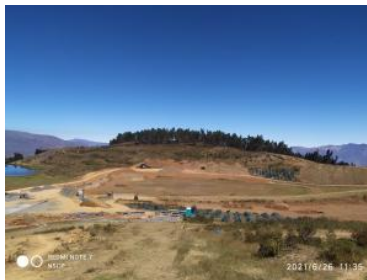
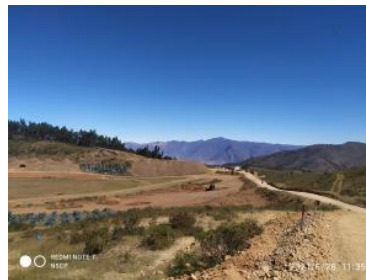
LA LAGUNA COCHAPAMPA (ÁREA PROYECTADO PARA LAVADO DE ARENA, ACOPIO, ZARANDEO Y CHANCADO).

-ACOPIO DE MATERIAL, ZARANDEO DE MATERIAL (ARENA PARA CONCRETO).

- COMO YA SE INDICO EN SU MOMENTO ESTOS TRABAJOS EN ESTE FRENTE NO FUERON AUTORIZADOS POR LA SUPERVISIÓN; TRABAJOS QUE SE ESTAN REALIZANDO EN UN ÁREA CONSIDERADA COMO PROPIEDAD PRIVADA)

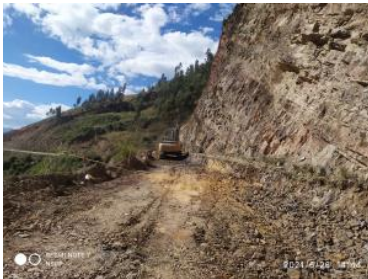
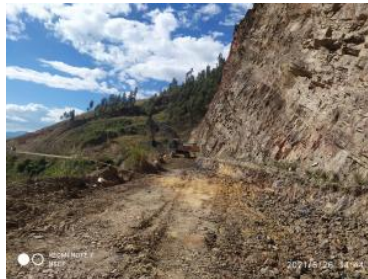
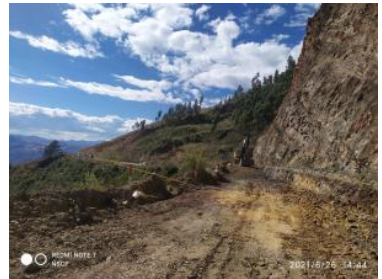
CORTE Y ELIMINACIÓN KM 26+400 EN EL(KM 26+300 - KM 26+620).

MO: 1 INGENIERO ASISTENTE DEL CONTRATISTA, 1 CAPATAZ, 1 OFICIAL, 1 PERSONAL DE PISO, 2 VIGÍAS, 6 OPERADORES.

EM: 1 EXCAVADORA SOBRE ORUGA, 5 VOLQUETES.

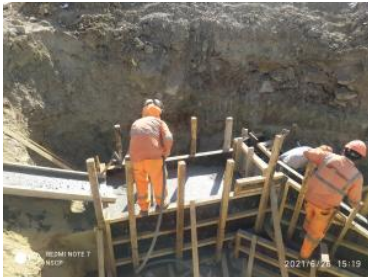
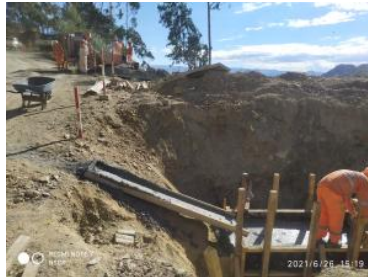
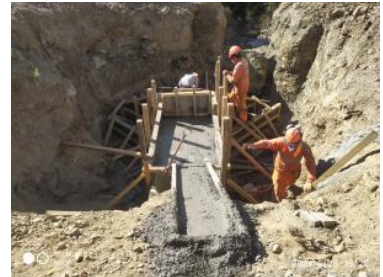
VACIADO DE CONCRETO (LI) PARA LA ALCANTARILLA MC UBICADO EN EL KM 32+980.

MO: 1 TÉCNICO DE CONTROL DE CALIDAD DEL CONTRATISTA, 1 AUXILIAR DE CONTROL DE CALIDAD DEL CONTRATISTA, 1 CAPATAZ, 2 OPERARIOS, 5 PEONES, 2 VIGÍAS.

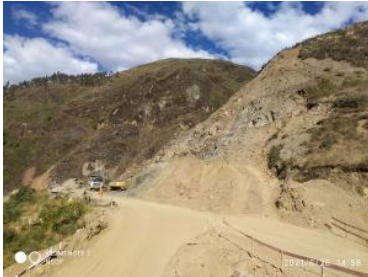
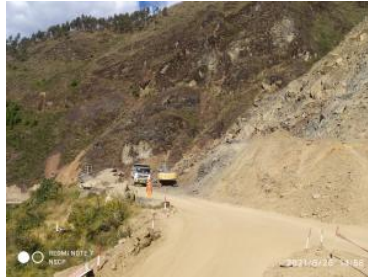
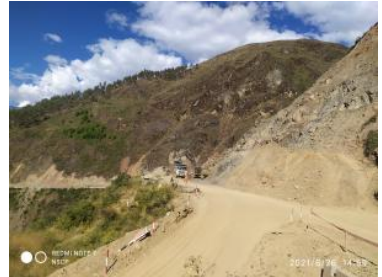
**PERÚ****Ministerio  
de Transportes  
y Comunicaciones****MINISTERIO DE TRANSPORTES Y COMUNICACIONES****Panel Fotográfico de la Bitacora de Obras****Personal Encargado:****NATALY SUSI CABALLON  
PAUCAR****Nivel:****No Aplica****Fecha De Fotografia:****26-06-2021****Actividades:****CORTE Y ELIMINACIÓN EN EL KM 29+175.****CDescripcion\_\_\_\_\_:****MO: 1 INGENIERO ASISTENTE DEL CONTRATISTA, 1 OFICIAL, 1 PERSONAL DE  
PISO, 2 VIGÍAS, 3 OPERARIOS.****EM: 1 EXCAVADORA SOBRE ORUGA, 2 VOLQUETES.****- SUB CONTRATA "ENTREVÍAS"****Foto1:**

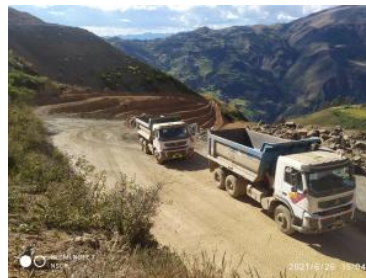
**PERÚ****Ministerio  
de Transportes  
y Comunicaciones****MINISTERIO DE TRANSPORTES Y COMUNICACIONES****Panel Fotográfico de la Bitacora de Obras****Personal Encargado:****NATALY SUSI CABALLON  
PAUCAR****Nivel:****No Aplica****Fecha De Fotografia:****26-06-2021****Actividades:****CONFORMACIÓN DE PLATAFORMA EN DME N° 27 UBICADO EN EL KM 28+980.****CDescripcion\_\_\_\_\_:****MO: 1 INGENIERO ASISTENTE, 1 CONTROLADOR, 1 VIGÍA, 8 OPERADORES.  
EM: 1 TRACTOR SOBRE ORUGA, 7 VOLQUETES.  
- SUBCONTRATA: ENTREVIAS.****Foto1:**

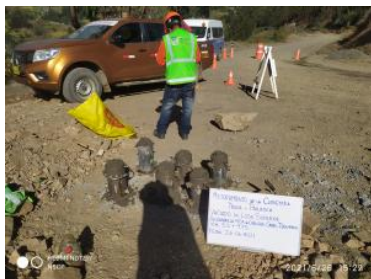
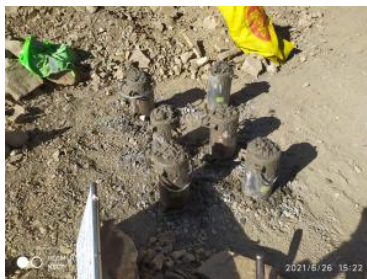
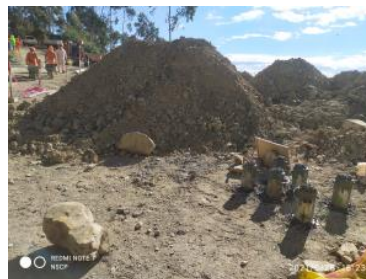
CONTROL DE CALIDAD DEL VACIADO DE CONCRETO EN ALCANTARILLA MC  
UBICADO EN EL KM 32+980.

MO: 1 TÉCNICO DE CONTROL DE CALIDAD DEL CONTRATISTA, 1 AUXILIAR DE  
CONTROL DE CALIDAD DEL CONTRATISTA, 2 VIGÍAS.EM: 6 PROBETAS MUESTREO DE CONCRETO PARA ROTURA, CONO DE  
ABRAMS.

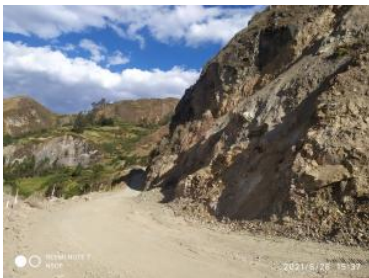
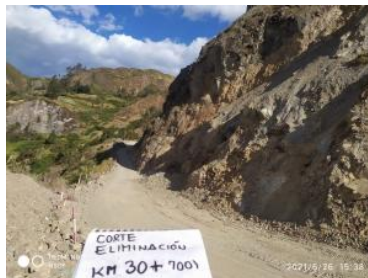
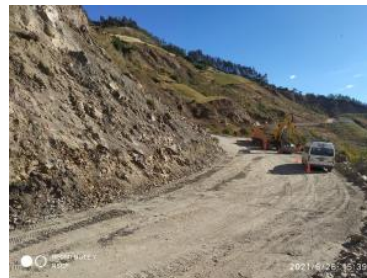
CORTE Y ELIMINACIÓN EN EL KM 30+700 (KM30+700-KM30+940).

- SE APRECIO QUE EN ESTE FRENTE NO HAY VIGÍAS.

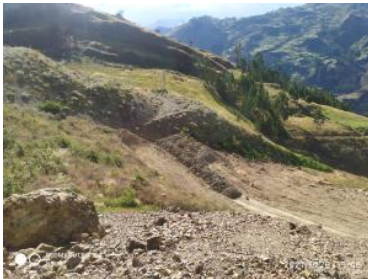
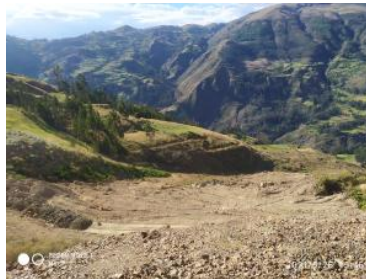
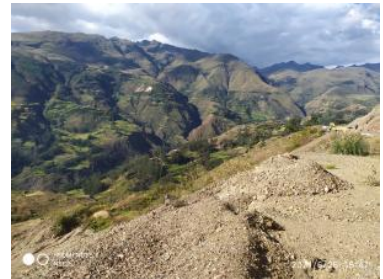
DESBROCE, AMPLIACIÓN DE ACCESO, CONFORMACIÓN DE PLATAFORMA EN  
DME N° 11 UBICADO EN EL KM 30+460.

- SE APRECIO QUE EN ESTE FRENTE NO HAY VIGÍAS.

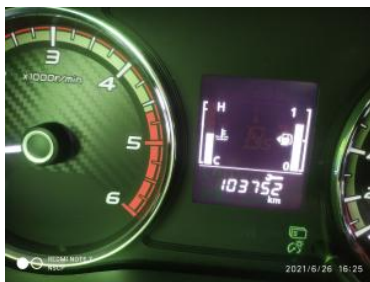
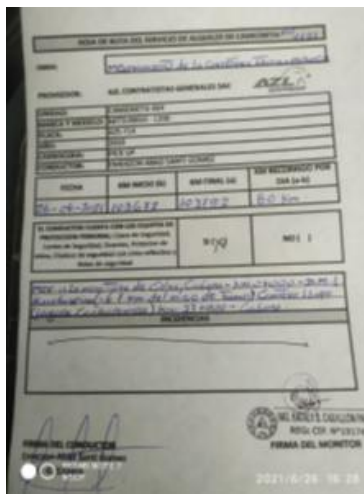
CONTROL DEL KILOMETRAJE DE LA CAMIONETA PARA LOS TRABAJOS DE MONITOREO.
