## BITACORA ELECTRÓNICA DE OBRA

| Si | 157 | 28-06-2021 | Carretera Oyon - Ambo,<br>Tramo I: Oyon - Desvío Cerro<br>de Pasco | LUZMILA GUERRA MOTTA |

MEJORAMIENTO DE LA CARRETERA OYON - AMBO TRAMO 1: OYON DV. CERRO DE PASCO

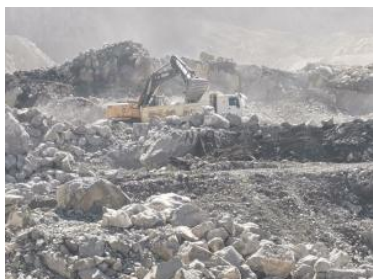
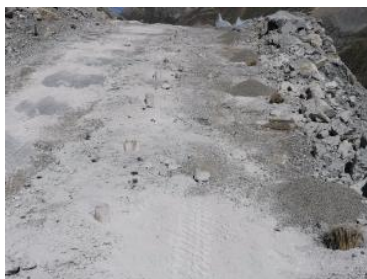
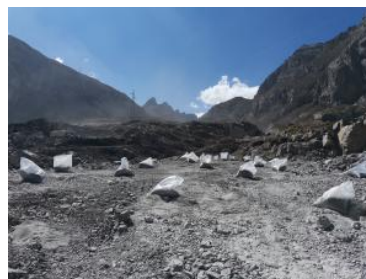
Progresiva: Km 152+960 LI – Cantera Patón Morrenico

Del proceso de voladura de rocas realizado el sábado 26.06.2021, el material fracturado se viene transportando a la planta Chancadora.

Del mismo modo se aprecia, que se realizaron perforaciones para proceso de voladura de rocas, sin embargo, se ha tomado conocimiento que en obra no se contaría con material explosivo para las actividades programadas.

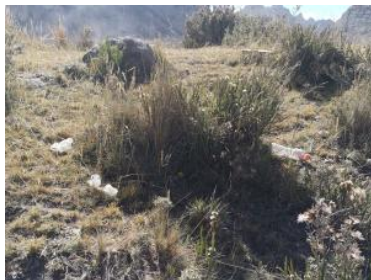
Foto1:

Por otro lado, se aprecia la vegetación circundante cubierta de polvo (imagen nº 1).

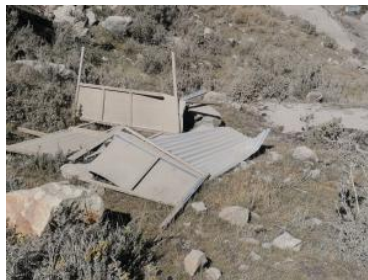
Foto2:

En área aledaña al km 152+700 - Ingreso a la Cantera Patón Maciso Rocoso, se aprecia restos de calaminas con marco de madera (imagen nº 2), también restos de botellas de plástico y tapers descartables.

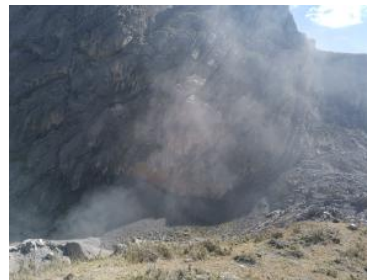
Foto3:

Del recorrido en campo, se aprecia la emisión de exceso polvareda y polución en la Planta Chancadora de material pétreo, en el tramo comprendido entre el km 151+500 al km 155+000 aproximadamente, por lo que la vegetación colindante se encuentra cubierta de polvo.

De las actividades en la planta de chancadora se aprecia la emisión de exceso de polvareda (imagen nº 3), por lo que, se sugiere, la evaluación correspondiente por parte del CSO, a fin de mitigar, de ser el caso, los posibles efectos negativos al medio ambiente y relacionados.

Se sugiere evaluación de los efectos negativos al medio ambiente por el aparente exceso de emisión de polvo en diferentes tramos de la vía en construcción y de ser el caso las acciones mitigadoras correspondientes.

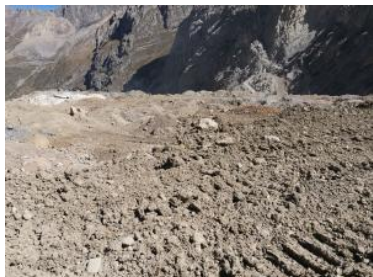
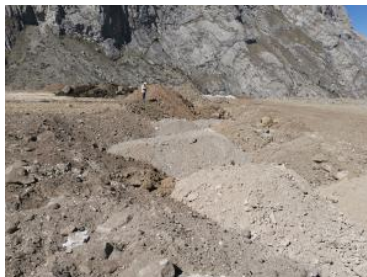
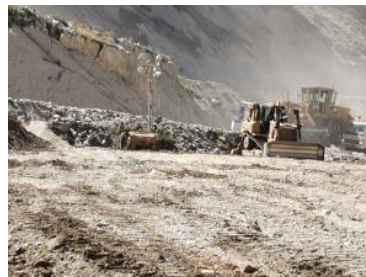
Progresiva: Km 154+170 – DME 4

Se viene realizando actividades de disposición de material excedente.

Aparentemente no se estarían compactando adecuadamente las diferentes capas explanadas del material excedente depositado en dicho DME, por lo que, se sugiere que a través del CSO se pudieran realizar las evaluaciones respectivas a fin de garantizar la calidad de la obra.

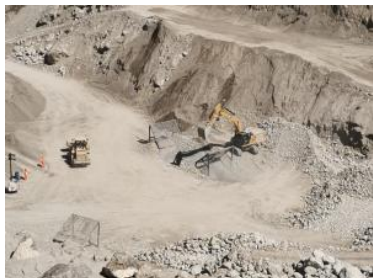
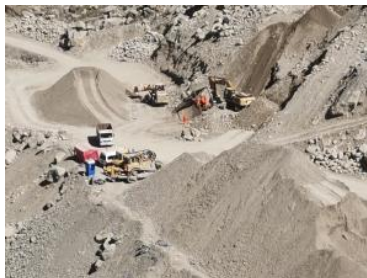
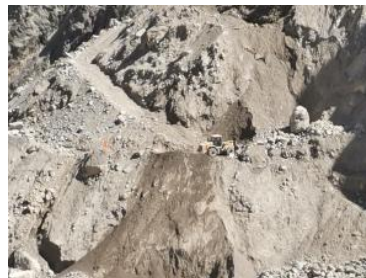
Progresiva: Km 152+960 LI – Cantera Patón Deposito Morrenico

Se realizan actividades de extracción, selección y carguío de material
