BITACORA ELECTRÓNICA DE OBRA

Confirma Bitacora: Si	Nro Informe: 122	Fecha Informe: 28-06-2021	Nombre De La Obra: Carretera Chuquicara-Puente Quiroz – Tauca-Cabana-Huandoval-Pallasca, Tramo: Tauca- Pallasca	Personal Encargado: NATALY SUSI CABALLON PAUCAR
---------------------------------	----------------------------	-------------------------------------	---	---

INFORME DIARIO N°122 -2021-MNT. TAUCA-PALLASCA/NSCP

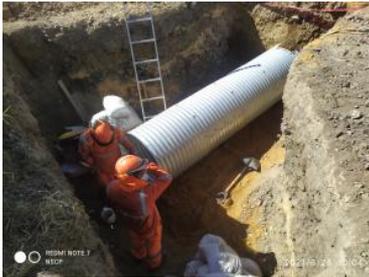
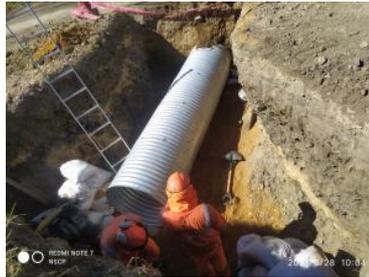
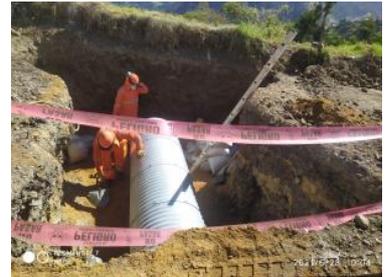
- INSTALACIÓN, RELLENO Y COMPACTADO DE ALCANTARILLA TMC \varnothing 36" UBICADO EN EL KM 7+421.
- DENSIDAD DE CAMPO MÉTODO CONO DE ARENA Y DENSIDAD NUCLEAR.

MO: 3 PEONES, 2 VIGÍAS, 1 OPERADOR, 1 TÉCNICO Y 1 AUXILIAR DEL CONTRATISTA CAPACITADOS EN EL USO DEL DENSÍMETRO NUCLEAR.
EM: 2 VIBRO COMPACTADORES, 1 MINICARGADOR (BOBCAT), 1 EQUIPO DE DENSIDAD DE CAMPO (MÉTODO CONO DE ARENA), 1 DENSÍMETRO NUCLEAR.
-SE APRECIO QUE PARA SACAR LA DENSIDAD DE CAMPO SE ESTA UTILIZANDO EL MÉTODO CONO DE ARENA Y EL DENSÍMETRO NUCLEAR.

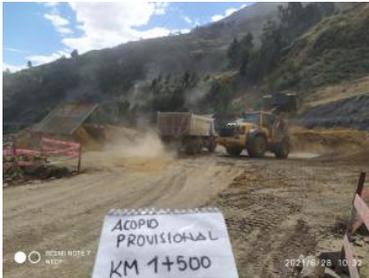
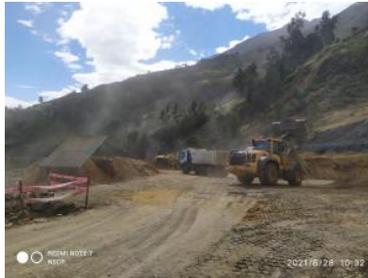
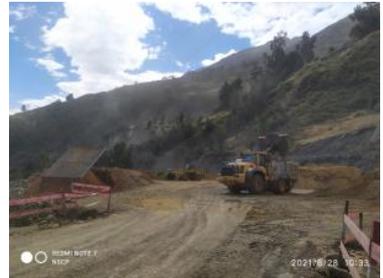
3

Actividades:
- ACOPIO PROVISIONAL KM 1+500.
- ÁREA DE ZARANDEO PARA OBTENER MATERIAL DE RELLENO Y OVER.

CDescripcion_____:
MO: 1 CAPATAZ, 2 PERSONAL DE PISO, 9 OPERADORES, 2 VIGÍAS.
EM: 1 CARGADORES FRONTAL, 8 VOLQUETES.
- 8 VOLQUETES CON MATERIAL ZARANDEADO PARA RELLENO TRASLADADOS AL ACOPIO PROVISIONAL EN EL KM 4+050.

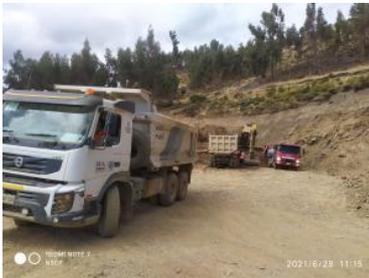
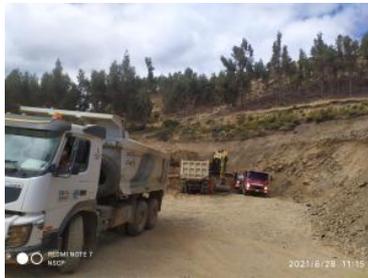
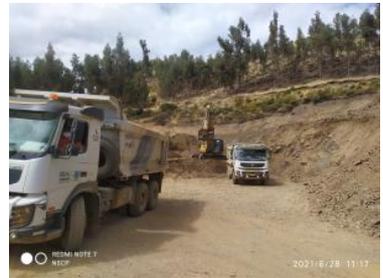
TRANSPORTE DE MATERIAL DE LA CANTERA LLAPO UBICADO EN EL -0.63 KM HACIA EL ÁREA DE ACOPIO DE LA LAGUNA COCHAPAMPA.

MO: 1 CAPATAZ, 1 PERSONAL DE PISO, 2 VIGÍAS, 4 OPERADORES.
EM: 1 EXCAVADORA SOBRE ORUGA, 3 VOLQUETES.
-TRASLADO DE MATERIAL A LA LAGUNA COCHAPAMPA

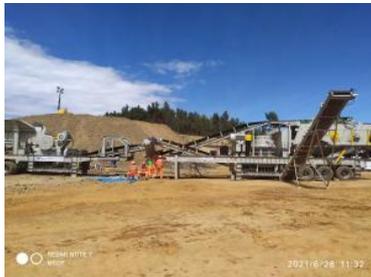
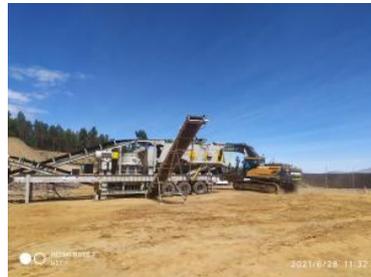
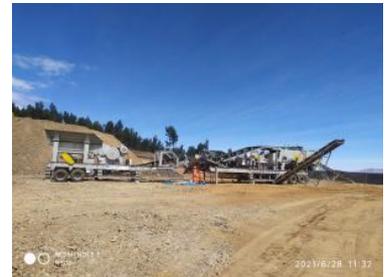
5

Actividades:
INSTALACIÓN DE LA CHANCADORA EN LA LAGUNA COCHAPAMPA.

CDescripcion_____:
MO: 1 CAPATAZ, 9 PEONES, 1 OPERARADOR, 1 VIGÍA.
EM: 1 EXCAVADORA SOBRE ORUGA, HERRAMIENTAS MANUALES.

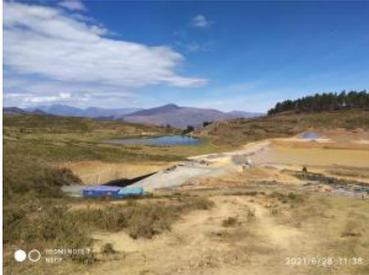
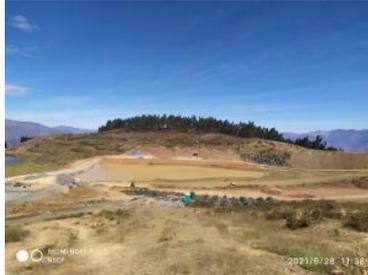
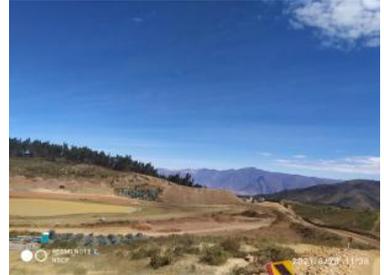
6

LA LAGUNA COCHAPAMPA (ÁREA PROYECTADO PARA LAVADO DE ARENA, ACOPIO, ZARANDEO Y CHANCADO).
- ACOPIO DE MATERIAL, ZARANDEO DE MATERIAL (ARENA PARA CONCRETO), ACOPIO DE MATERIAL DE LA CANTERA LLAPO, INSTALACIÓN DE LA CHANCADORA.
- COMO YA SE INDICO EN SU MOMENTO ESTOS TRABAJOS EN ESTE FRENTE NO FUERON AUTORIZADOS POR LA SUPERVISIÓN; TRABAJOS QUE SE ESTAN REALIZANDO EN UN ÁREA CONSIDERADA COMO PROPIEDAD PRIVADA)

MO: 2 CAPATAZ, 1 VIGÍA, 18 OPERADORES, 2 OPERARIOS, 14 PEONES, 2 PERSONAL DE PISO.
EM: 1 EXCAVADORA SOBRE ORUGA, 1 CARGADOR FRONTAL, 1 MEZCLADORA DE CONCRETO, 4 VOLQUETES, 1 ZARANDA ESTATICA, 1 CISTERNA CON COMBUSTIBLE, 1 TANQUE CISTERNA CON AGUA PARA RIEGO, 1 CHANCADORA, - 1 VOLQUETE TRANSPORTE DE MATERIAL ZARANDEADO.
- 3 VOLQUETES CON MATERIAL DE LA CANTERA LLAPO.
