## BITACORA ELECTRÓNICA DE OBRA

<b>Confirma Bitacora:</b> Si	<b>Nro Informe:</b> 82	<b>Fecha Informe:</b> 29-06-2021	<b>Nombre De La Obra:</b> Carretera Oyon- Ambo, Tramo II: Dv. Cerro de Pasco- Dv. Chacayan	<b>Personal Encargado:</b> BORIS WALTER AYLLÓN CARCELÉN
---------------------------------	---------------------------	-------------------------------------	---	---

OBRA: MEJORAMIENTO DE LA CARRETERA OYON - AMBO TRAMO 2 DESVIO CERRO DE PASCO DESVIO CHACAYAN

TRAMO 2 progresiva km. 181+000 a la progresiva km. 230+000

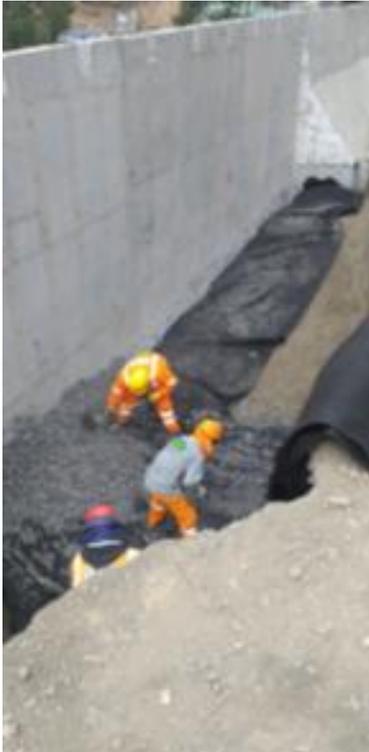
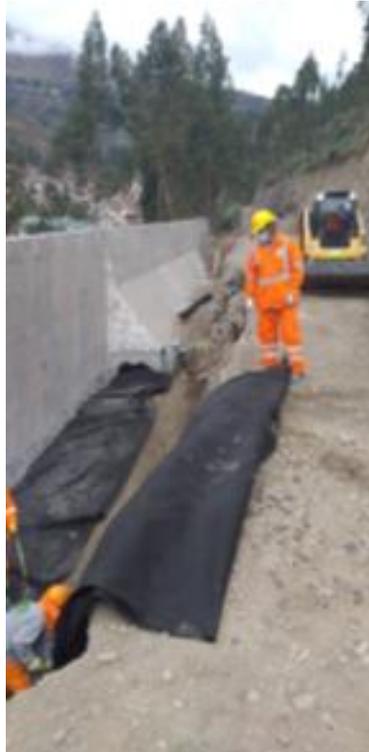
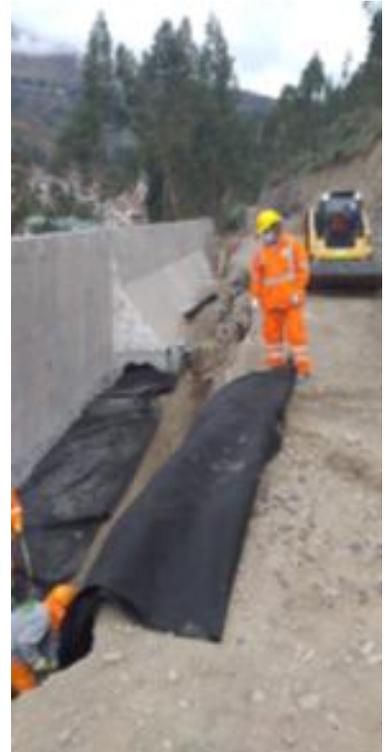
**PROGRESIVA KM. 215+500 A 215+570  
600.0 OBRAS DE ARTE Y DRENAJE  
605.B MATERIAL FILTRANTE**

En la progresiva Km. 215+500 a km. 215+570 se realiza la colocación de material filtrante para rellenar las zonas frontales al muro construido. Se utiliza un mini cargador , trabajan: 1 capataz, 1 operador, 4 obreros.

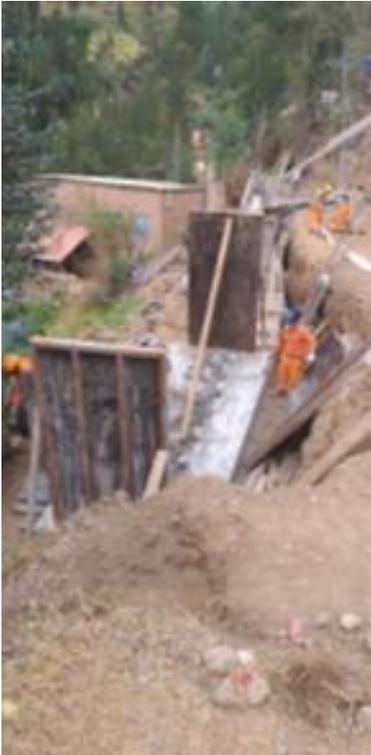
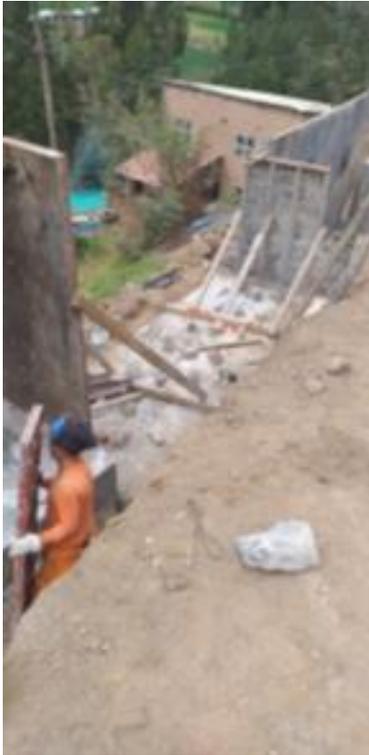
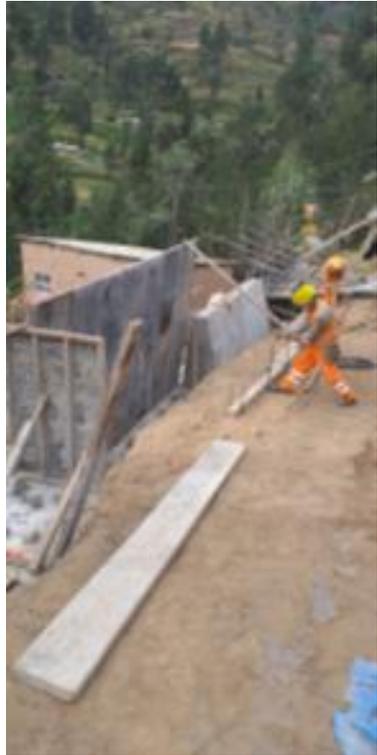
**Actividades:**  
PROGRESIVA KM. 218+120 A KM. 218+075  
600.0 OBRAS DE ARTE Y DRENAJE  
612.A ENCOFRADO Y DESENCOFRADO PARA OBRAS DE ARTE

**CDescripcion** \_\_\_\_\_:  
En la progresiva Km. 218+120 a Km. 218+075 se realiza el encofrado de muros en el sector el recreo. trabajan: 1 capataz, 6 obreros.

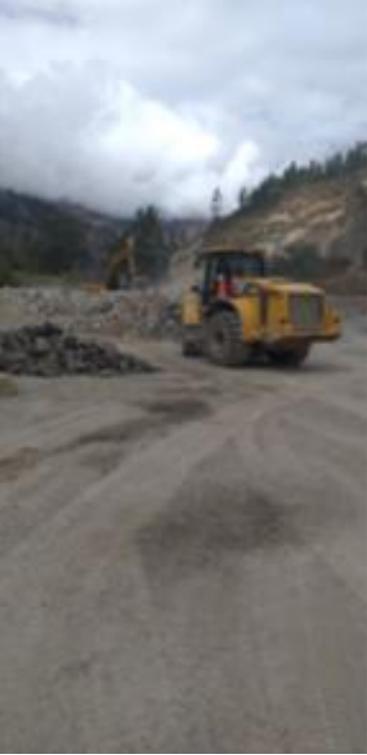
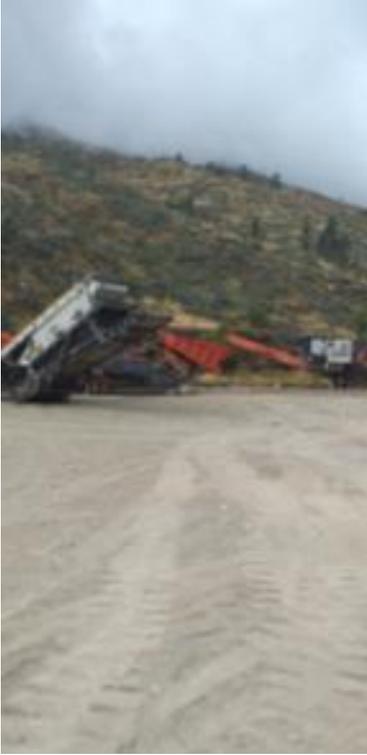
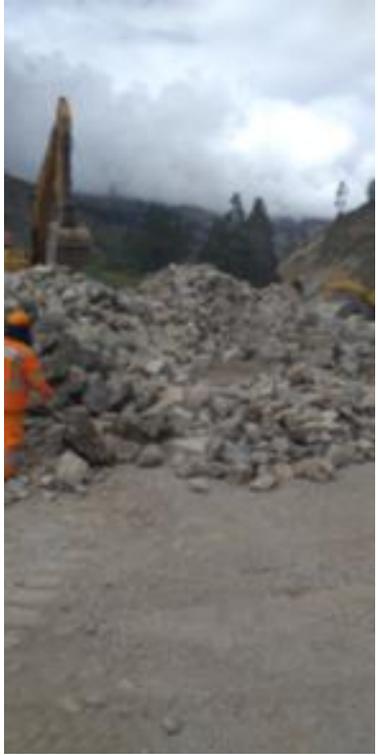
**Actividades:**  
PROGRESIVA 219+080  
VISITA DE MONITOREO A LA PLANTA DE CONCRETO DE LA CONTRATISTA:  
CHANCADORAS

**CDescripcion** \_\_\_\_\_:  
en la progresiva Km. 219+080 se realiza visita de monitoreo a la planta de concreto, donde se verifica la instalación de chancadoras en el campamento.

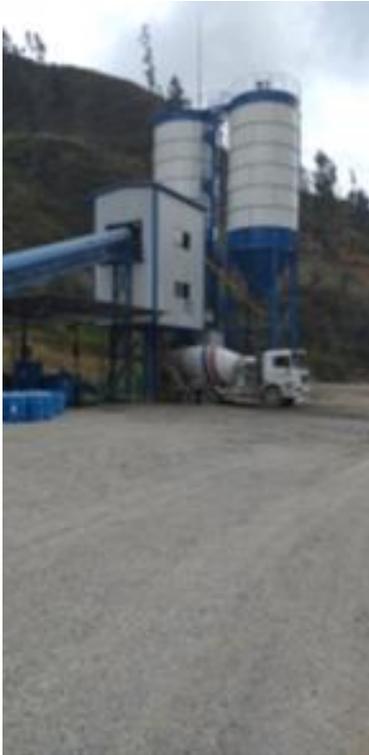
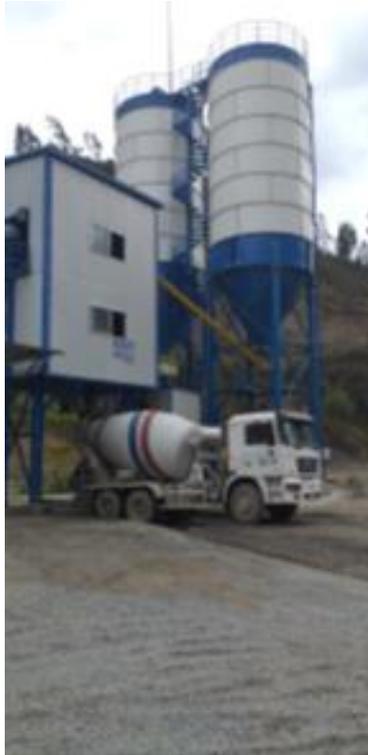
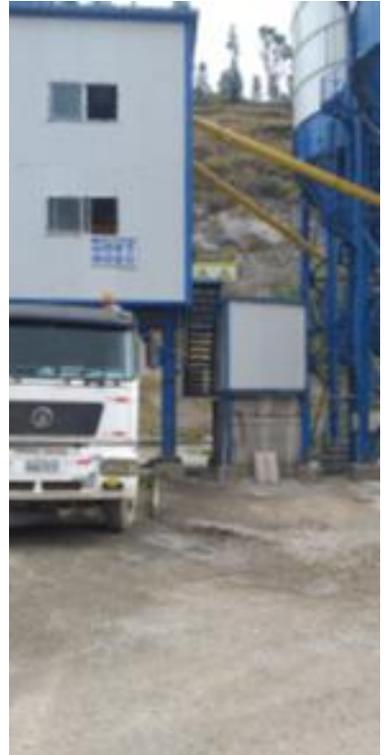
**Actividades:**  
PROGRESIVA KM. 219+080  
VISITA DE MONITOREO A LA PLANTA DE CONCRETO

**CDescripcion\_\_\_\_\_:**  
en la progresiva Km. 219+080 se realiza visita de monitoreo a la planta de concreto, laboratorios, oficinas de especialistas y tecnicos

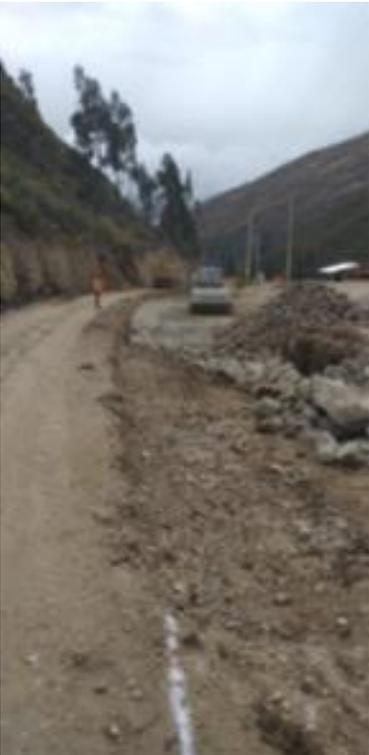
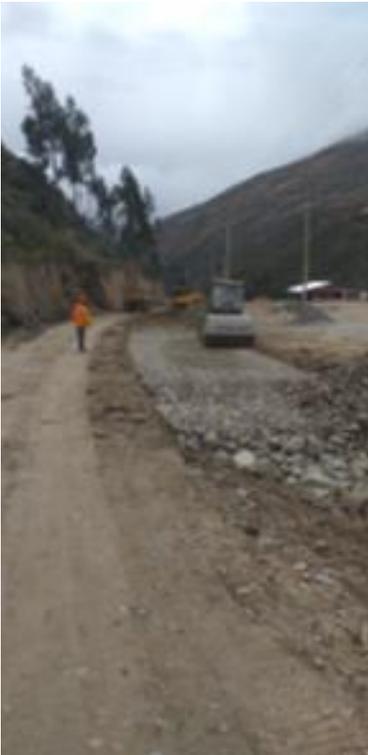
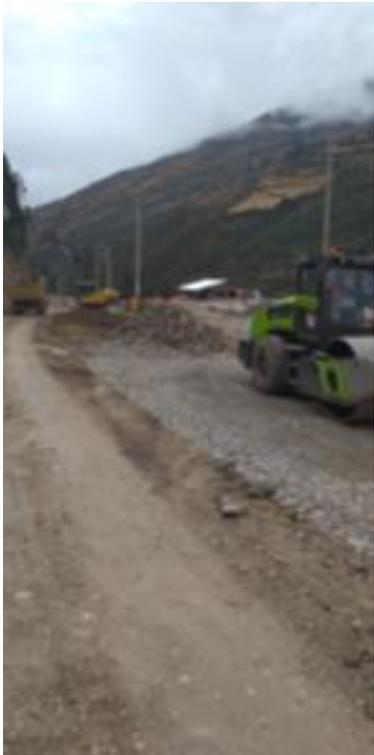
**Actividades:**  
PROGRESIVAS KM. 220+350 A KM. 220+480  
200.0 MOVIMIENTO DEM TIERRAS  
220.B MEJORAMIENTOS DE LA SUB RASANTE CON MATERIAL DE CANTERA

**CDescripcion** \_\_\_\_\_:  
En la progresiva km. 220+350 a km. 220+480 se realiza el mejoramiento ( lado izquierdo de la vía ) se utiliza una excavadora de oruga, una compactadora de rodillo. Trabajan: 1 capataz, 2 operadores, 2 vigías.

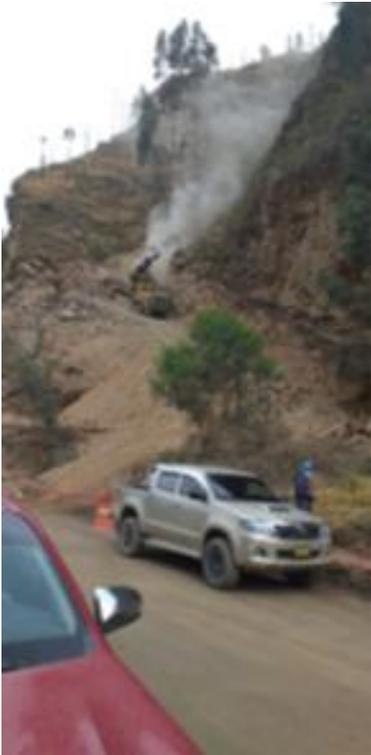
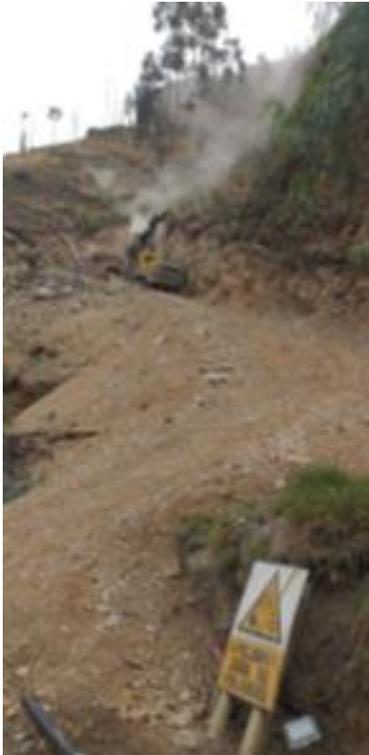
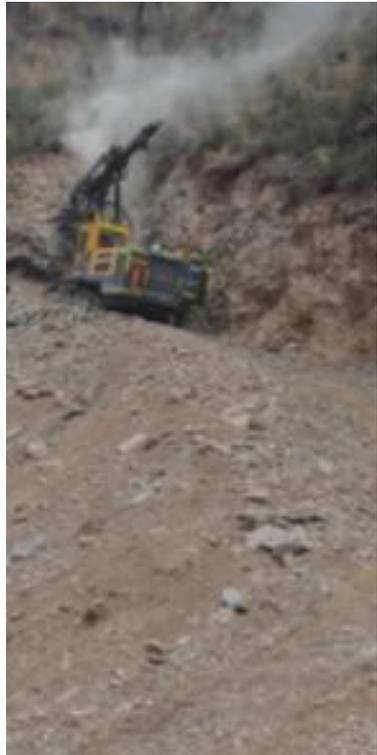
**Actividades:**  
PROGRESIVA KM. 221+130  
200.0 MOVIMIENTO DE TIERRAS  
205.C EXCAVACION EN EXPLANACIONES EN ROCA FIJA

**CDescripcion** \_\_\_\_\_:  
En la progresiva Km. 221+130 se realiza la excavación en roca fija. Se utiliza una perforadora rock drill de 3" de diámetro. trabajan: 1 capataz, 2 operarios , 2 obreros , 2 vigias.

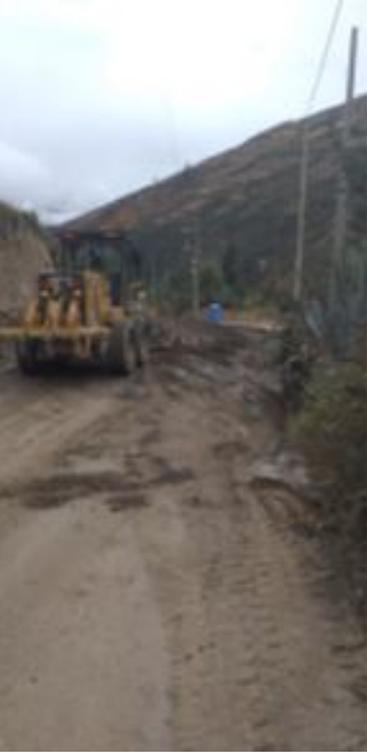
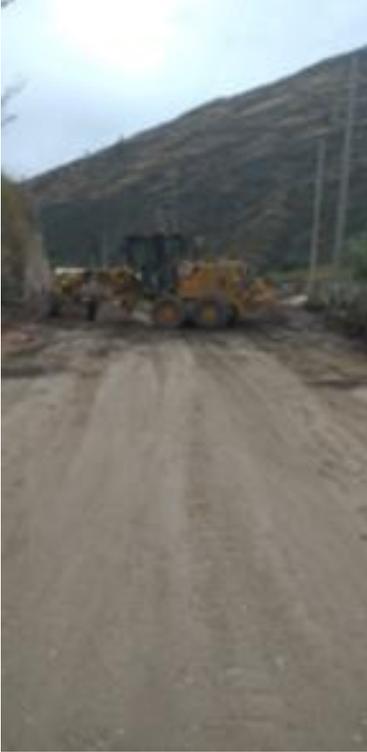
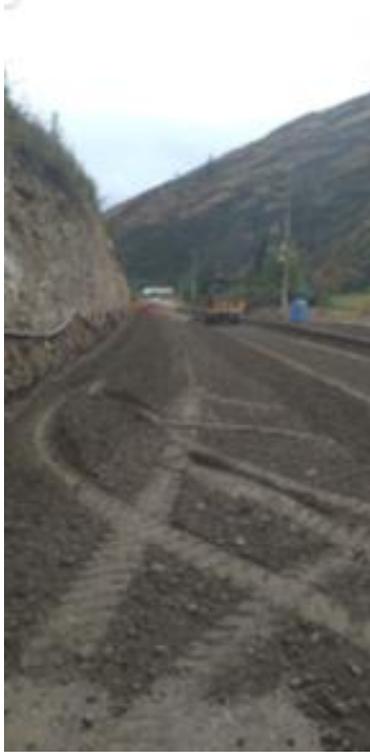
**Actividades:**  
PROGRESIVA KM. 221+180 A 221+400  
200.0 MOVIMIENTO DE TIERRAS  
210.A CONFORMACION DE TERRAPLENES

**CDescripcion** \_\_\_\_\_:  
En la progresiva Km. 221+180 a 221+400 se realiza la conformación de terraplenes. se utiliza una motoniveladora, una compactadora de rodillo, 1 camión cisterna. trabajan: 1 capataz, 2 operadores, 1 chofer, 2 vigías.

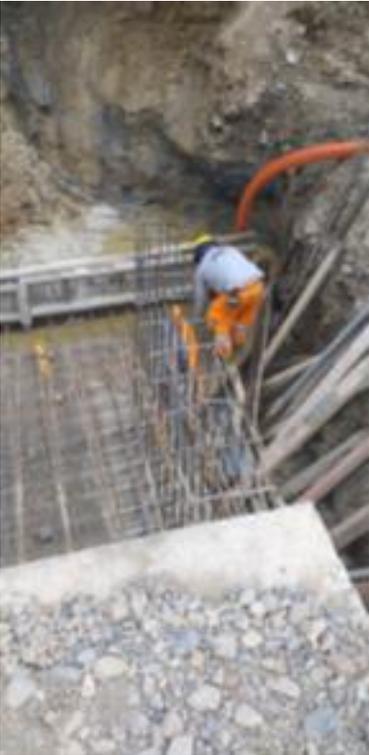
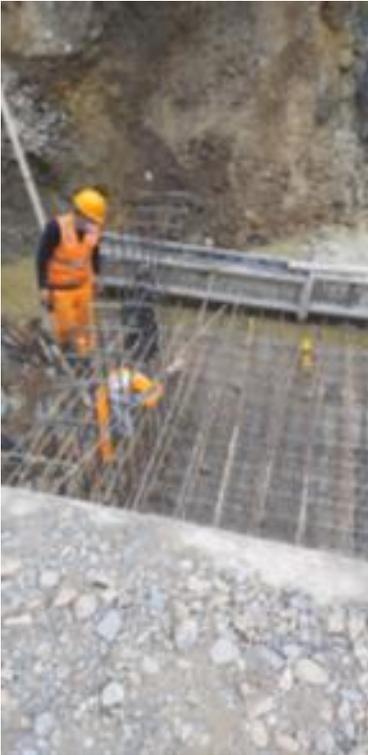
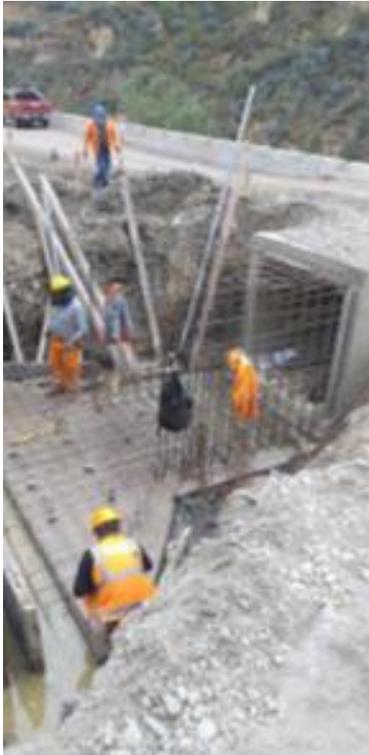
**Actividades:**  
PROGRESIVA KM. 221+972  
600.0 OBRAS DE ARTE Y DRENAJE  
601.A EXCAVACION NO CLASIFICADA PARA ESTRUCTURA.

**CDescripcion** \_\_\_\_\_:  
En la progresiva Km. 221+972 se realiza la continuación de alcantarilla rectangular de concreto armado de 2 m x 1.5m . trabajan: 1 capataz, 3 obreros.

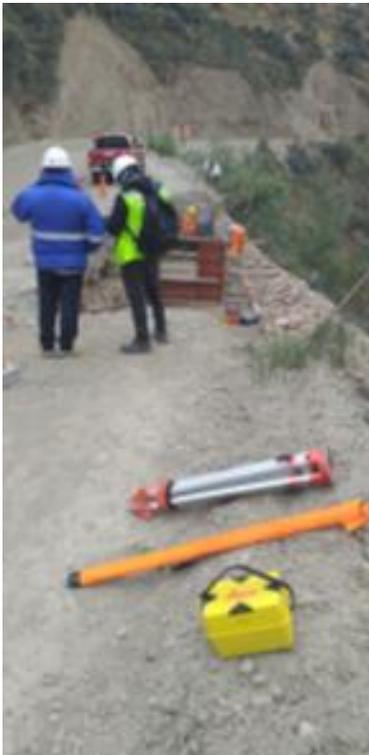
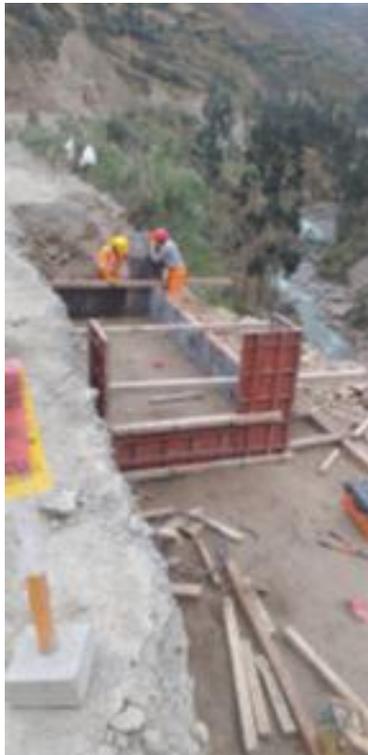
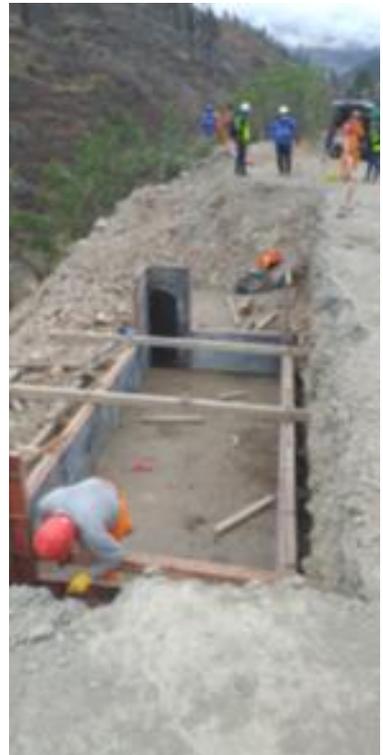
**Actividades:**  
PROGRESIVA KM. 224+018 al KM. 224+084  
600.0 OBRAS DE ARTE Y DRENAJE  
612.A ENCOFRADO Y DESENCOFRADO PARA OBRAS DE ARTE

**CDescripcion** \_\_\_\_\_:  
En la progresiva Km. 224+018 al Km. 224+084 se realiza el encofrado del paño 3 de muro de concreto ciclópeo, trabajan 1 capataz, 1 topografo, 2 ayudantes , 2 obreros

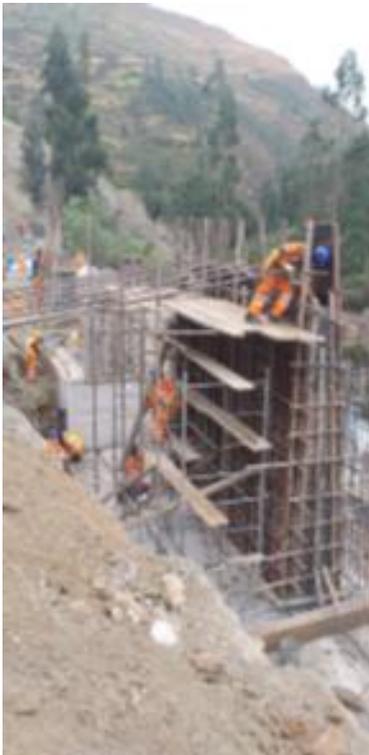
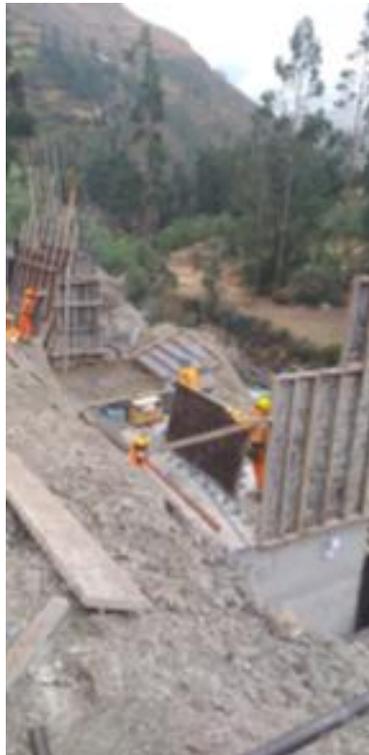
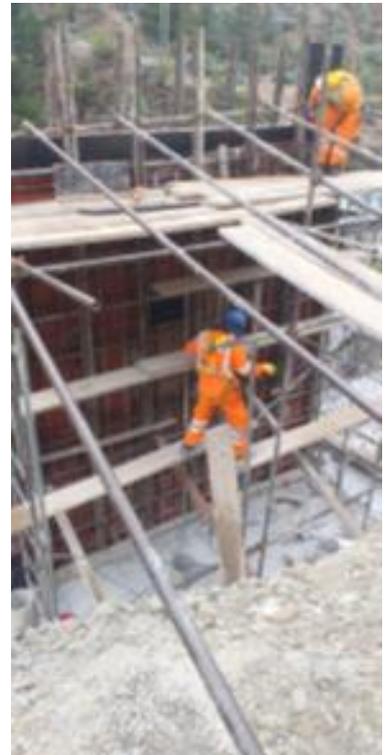
**PROGRESIVA KM. 225+360 A 225+490  
600.0 OBRAS DE ARTE Y DRENAJE  
612.A ENCOFRADO Y DESENCOFRADO PARA OBRAS DE ARTE**

**En la progresiva KM. 225+360 a KM. 225+490 se realiza la construcción de muros ciclópeos y muros de concreto armado. Trabajan: 1 capataz, 12 obreros**

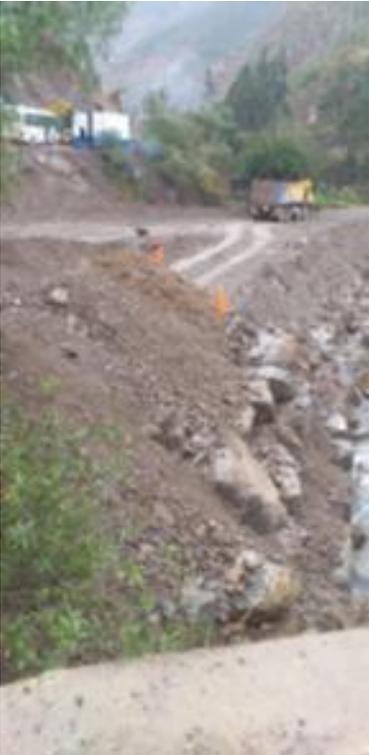
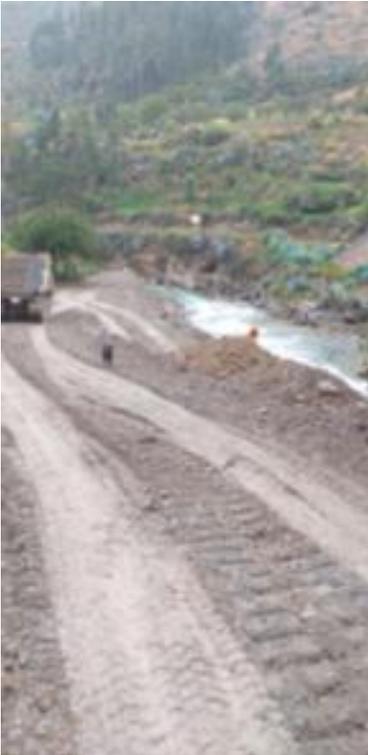
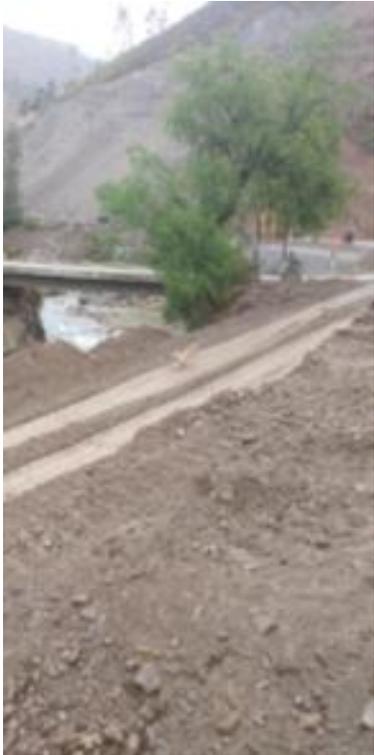
**Actividades:**  
229980

**CDescripcion\_\_\_\_\_:**  
En la ´progresiva km. 229+800 se realiza el relleno en un lado del puente escondido . Se utiliza una excavadora de oruga. 2 volquetes , trabajan 1 capataz, 1 operador, 2 choferes, 2 obreros

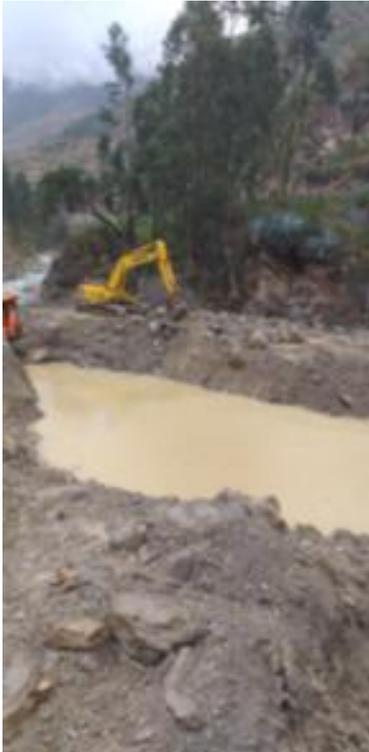
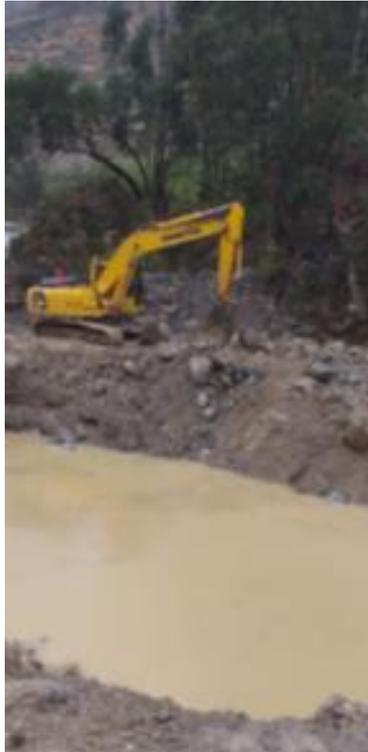
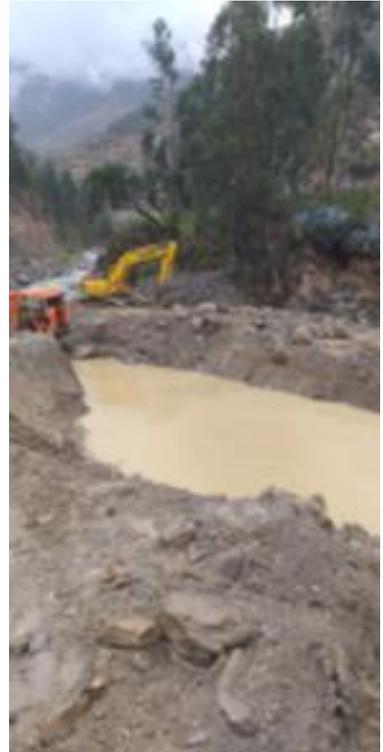
**Actividades:**  
PROGRESIVA KM. 229+965  
1400.0 PUENTE HUARIMARCA  
1400.2 MOVIMIENTO DE TIERRAS  
601C. EXCAVACION PARA ESTRUCTURAS EN MATERIAL SECO  
601.D EXCAVACION PARA ESTRUCTURAS EN MATERIAL BAJO EL AGUA

En la progresiva km. 229+965 se continua con la excavación del cimientto izquierdo del puente huarimarca. Se utiliza una excavadora de oruga , trabajan 1 capataz, 1 operador, 2 obreros
