## **BITACORA ELECTRÓNICA DE OBRA**

### **REGISTRO DE LA BITACORA Y FOTO DEL CUADERNO DE OBRA**

| Si | 123 | 29-06-2021 | Carretera Chuquicara-Puente<br>Quiroz – Tauca-Cabana-<br>Huandoval-Pallasca, Tramo:<br>Tauca- Pallasca | NATALY SUSI CABALLON<br>PAUCAR |

INFORME DIARIO N°123 -2021-MNT. TAUCA-PALLASCA/NSCP

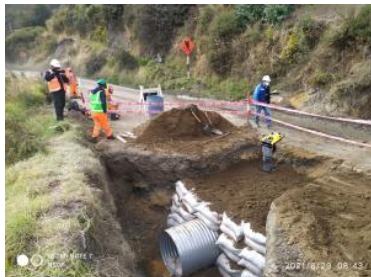
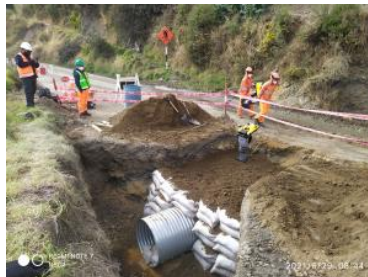
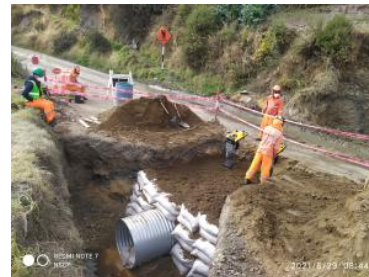
-RELLENO Y COMPACTADO (LI) ALCANTARILLA TMC  $\varnothing$  36" UBICADO EN EL KM 7+421.

-DENSIDAD DE CAMPO MÉTODO DENSIDAD NUCLEAR.

-SE APRECIO QUE PARA SACAR LA DENSIDAD DE CAMPO SE ESTA UTILIZANDO EL MÉTODO EL DENSÍMETRO NUCLEAR.

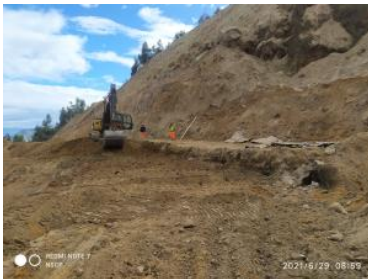
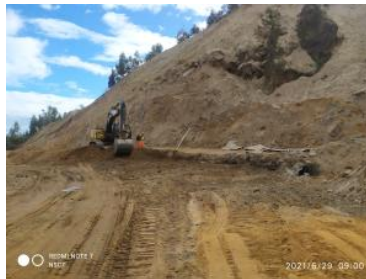
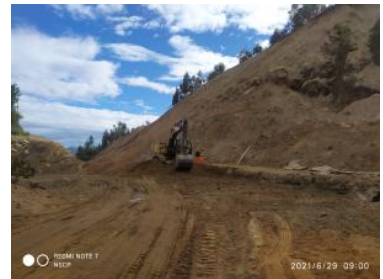
PERFILADO Y ELIMINACIÓN EN EL KM 4+500- KM 4+520.

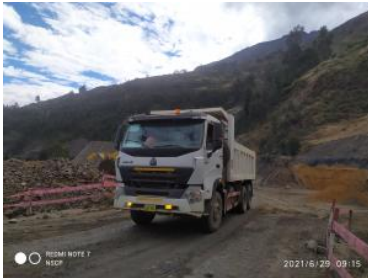
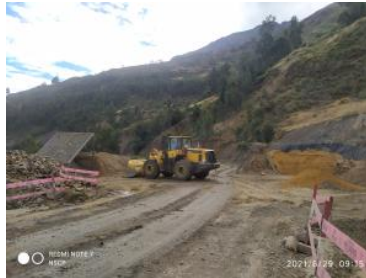
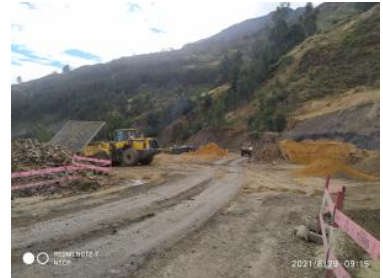
- ACOPIO PROVISIONAL KM 1+500.
- ÁREA DE ZARANDEO PARA OBTENER MATERIAL DE RELLENO Y OVER.

- 8 VOLQUETES CON MATERIAL ZARANDEADO PARA RELLENO TRASLADADOS A DISTINTOS FRENTEROS; SE APRECIO QUE 5 UNIDADES DE VOLQUETE QUE ESTAN REALIZANDO TRABAJOS DE EVACUACIÓN DE DESMONTES.

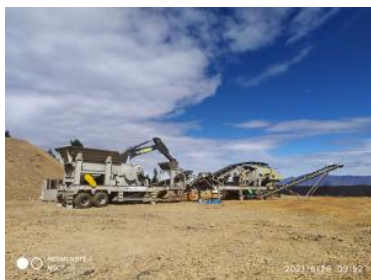
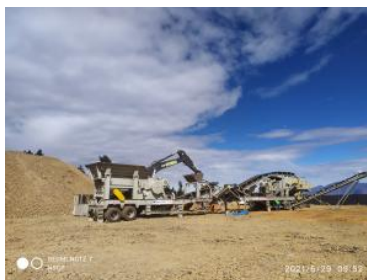
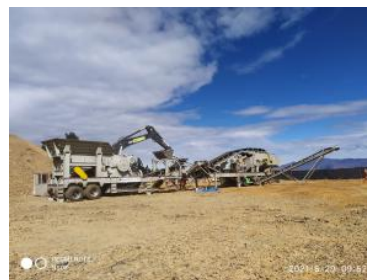
INSTALACIÓN DE LA CHANCADORA EN LA LAGUNA COCHAPAMPA.

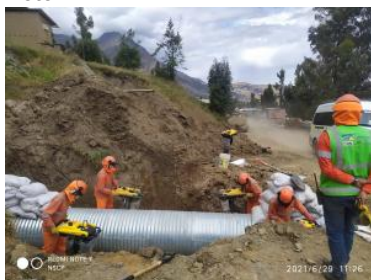
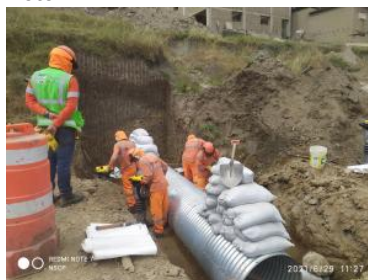
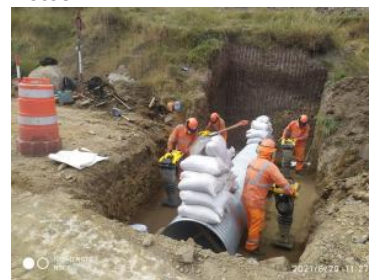
- RELLENO Y COMPACTADO DE ALCANTARILLA TMC Ø 36" UBICADO EN EL18+331.
- DENSIDAD DE CAMPO MÉTODO DENSIDAD NUCLEAR.

-SE APRECIO QUE PARA SACAR LA DENSIDAD DE CAMPO SE ESTA UTILIZANDO EL MÉTODO EL DENSÍMETRO NUCLEAR.

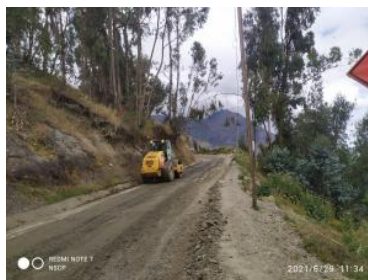
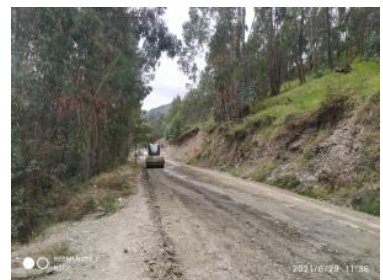
MANTENIMIENTO VIAL EN EL KM 18+600 ( KM 15+000 - KM 20+000).

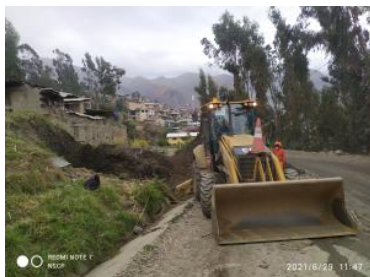
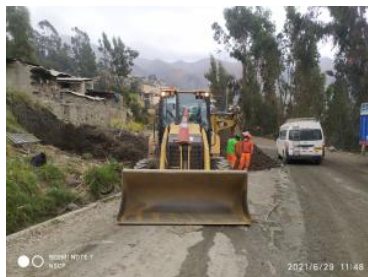
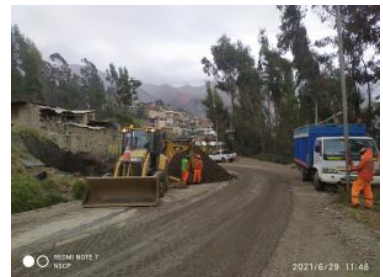
EXCAVACIÓN DE ALCANTARILLA TMC Ø 36" UBICADO EN EL KM 18+965.

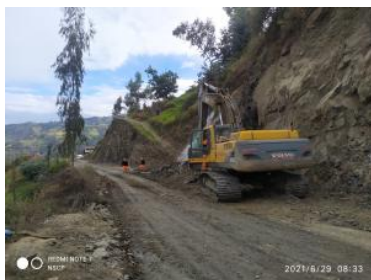
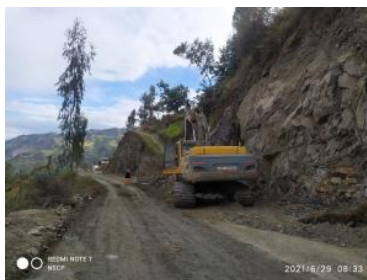
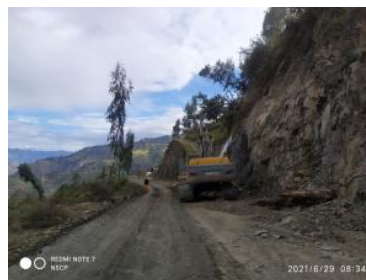
PERFILADO Y ELIMINACIÓN KM 8+550 (KM 8+500-KM 8+600).

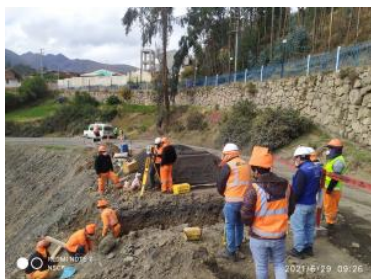
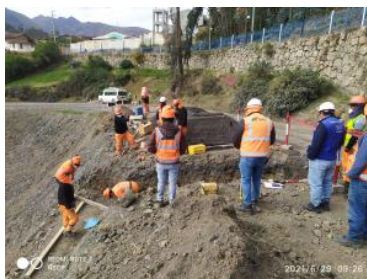
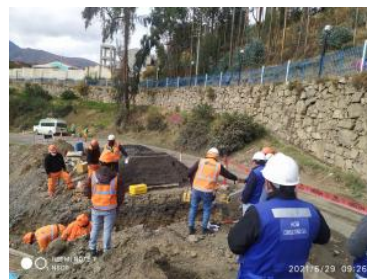
- LIBERACIÓN DE TOPOGRAFÍA, ENCOFRADO DE SOLADO PARA ALCANTARILLA MC 60X60 UBICADO EN EL KM 0+054.50.

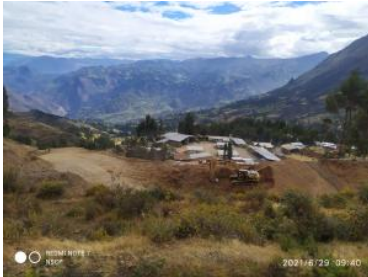
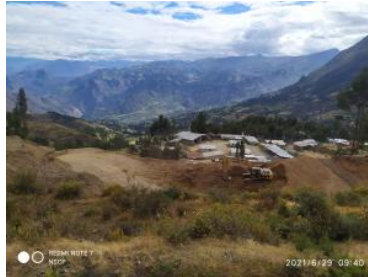
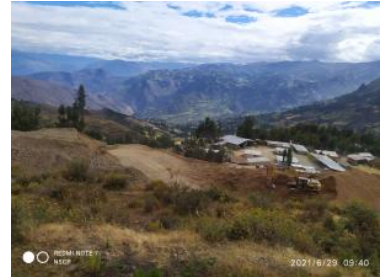
TRANSPORTE DE MATERIAL DE LA CANTERA LLAPO UBICADO EN EL -0.63 KM  
HACIA EL ÁREA DE ACOPIO DE LA LAGUNA COCHAPAMPA.

-TRASLADO DE MATERIAL A LA LAGUNA COCHAPAMPA

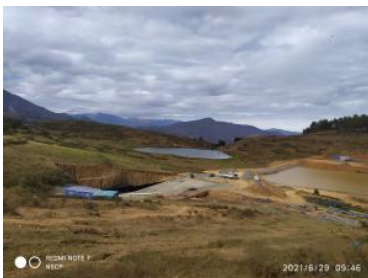
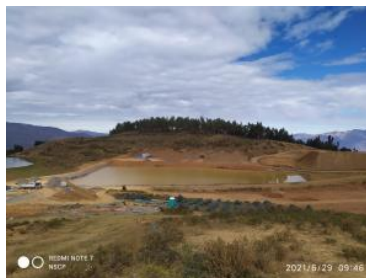
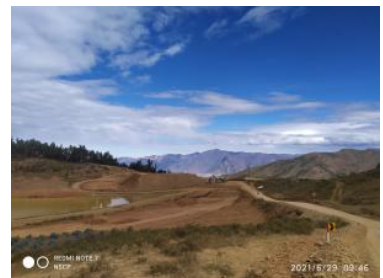
LA LAGUNA COCHAPAMPA (ÁREA PROYECTADO PARA LAVADO DE ARENA, ACOPIO, ZARANDEO Y CHANCADO).

- ACOPIO DE MATERIAL, ZARANDEO DE MATERIAL (ARENA PARA CONCRETO), ACOPIO DE MATERIAL DE LA CANTERA LLAPO, INSTALACIÓN DE LA CHANCADORA.

- COMO YA SE INDICO EN SU MOMENTO ESTOS TRABAJOS EN ESTE FRENTE NO FUERON AUTORIZADOS POR LA SUPERVISIÓN; TRABAJOS QUE SE ESTAN REALIZANDO EN UN ÁREA CONSIDERADA COMO PROPIEDAD PRIVADA)

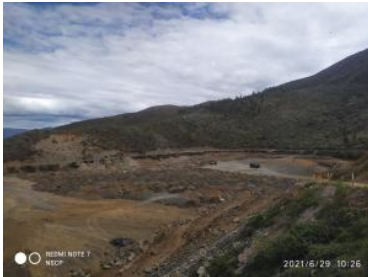
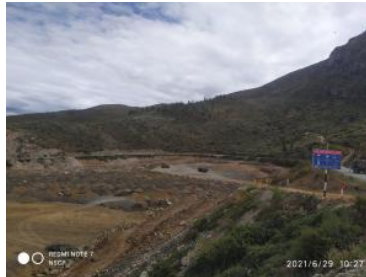
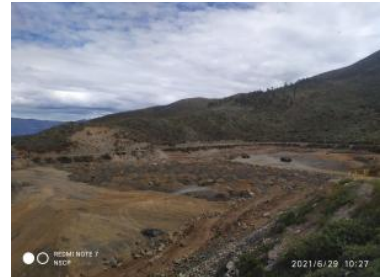
- CONFORMACIÓN DE PLATAFORMA EN DME N°1 HUACHASPINA APROBADA EN EL ADICIONAL N° 01) UBICADO A -6.7 KM DEL NICIO DEL TRAMO KM 0+000.
- RIEGO PARA DISMINUIR LA POLUCIÓN EN EL DME N°1 HUACHASPINA.

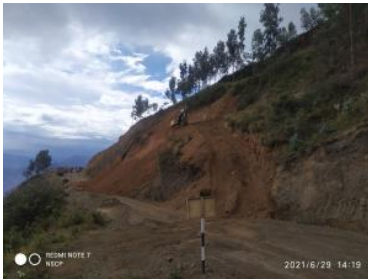
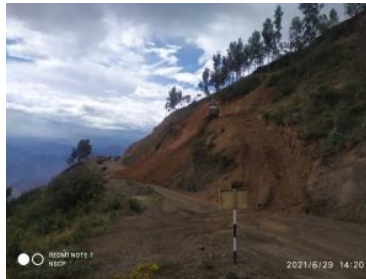
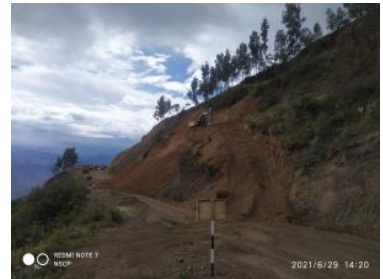
CORTE Y ELIMINACIÓN EN EL KM 26+550 (KM 26+300 - KM 26+620).

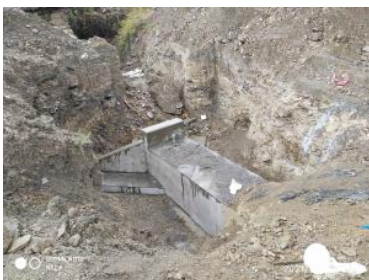
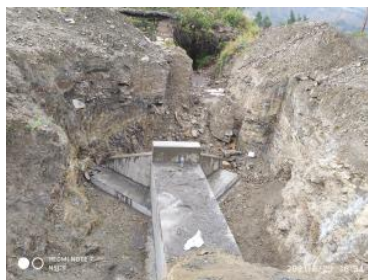
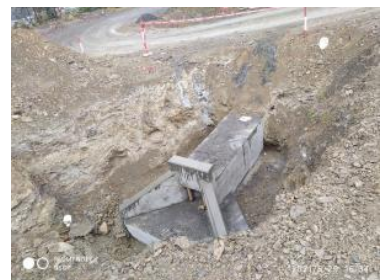
DESENCOFRADO, SOLAQUEADO ALCANTARILLA MC UBICADO EN EL KM 32+980.

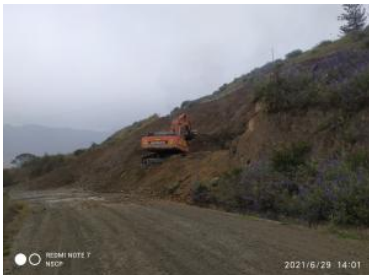
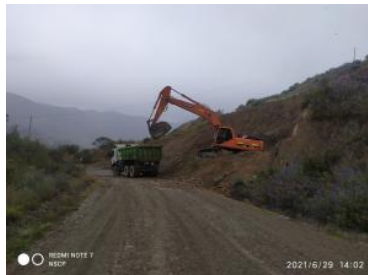
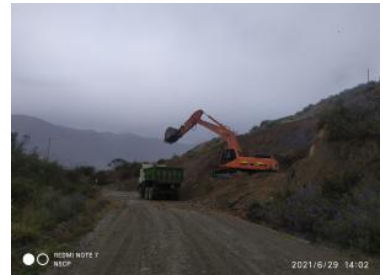
CORTE Y ELIMINACIÓN KM 23+020

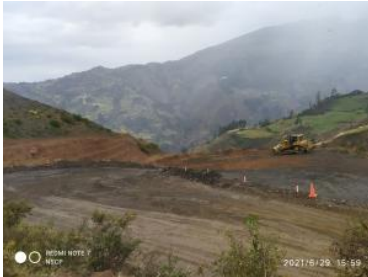
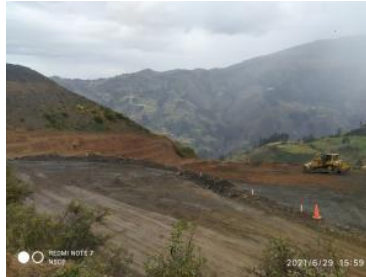
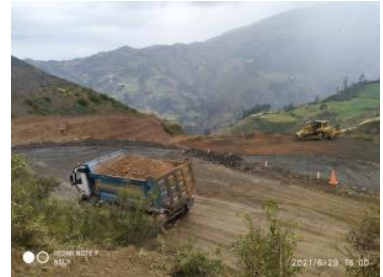
CONFORMACIÓN DE PLATAFORMA EN DME N° 27 UBICADO EN EL KM 28+980.

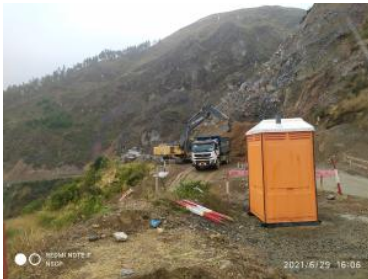
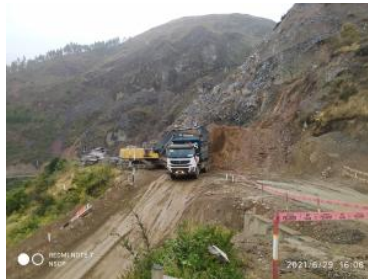
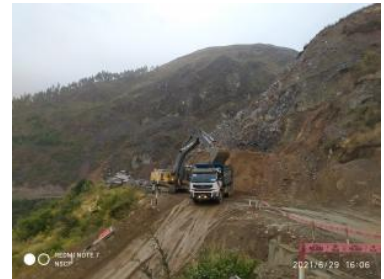
CORTE Y ELIMINACIÓN EN EL KM 29+175.

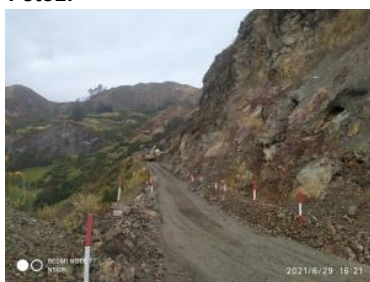
CORTE Y ELIMINACIÓN KM 30+800 (KM30+700-KM30+940).

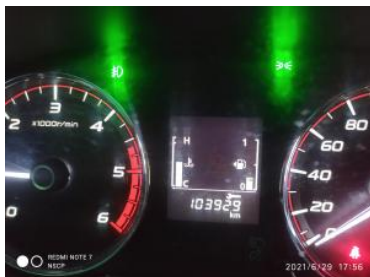
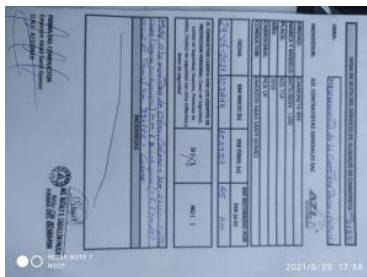
CONTROL DEL KILOMETRAJE DE LA CAMIONETA PARA LOS TRABAJOS DE  
MONITOREO.
