BITACORA ELECTRÓNICA DE OBRA

REGISTRO DE LA BITACORA Y FOTO DEL CUADERNO DE OBRA

Confirma Bitacora: Si	Nro Informe: 006-2021	Fecha Informe: 30-06-2021	Nombre De La Obra: REHABILITACION Y MEJORAMIENTO DE LA CARRETERA PALLASCA - MOLLEPATA - MOLLEBAMBA - SANTIAGO DE CHUCO EMPALME RUTA NO 10, TRAMO SANTIAGO DE CHUCO - MOLLEPATA	Personal Encargado: VILCHEZ ESPINOZA JOHNATHAN ARTURO
---------------------------------	---------------------------------	-------------------------------------	--	---

Reporte diario Santiago de Chuco - Mollepata

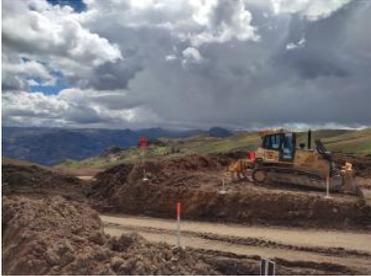
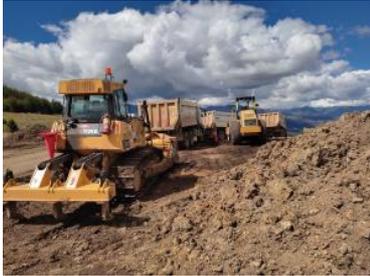
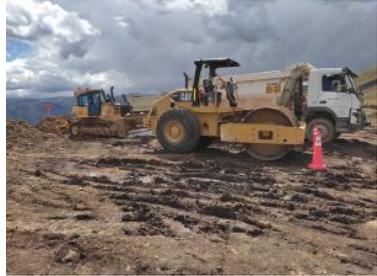
Actividades:
Conformación DME 15 29+800

CDescripcion_____:
Se realizan el traslado de material excedente (16 volquetes) a la progresiva 29+800 para continuar la conformación de DME 15, afectada el día de ayer y hoy por lluvias.
Equipo:
2 tractor oruga
1 compactadora rodillo
Cuadrilla
1 capataz
2 cuadradores
1 vigía

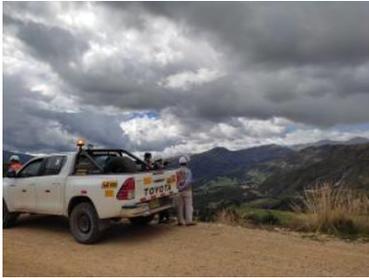
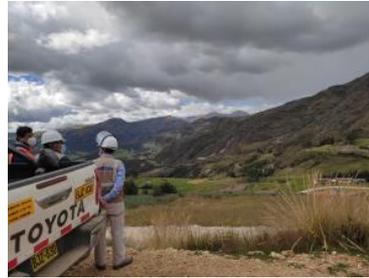
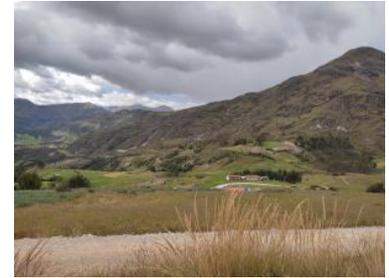
Evaluación de nuevas Canteras

Equipo de supervisión y Contratista evalúan nuevas canteras y accesos para incorporar en proyecto reemplazando a las ya descartadas.
Victoria 1, Victoria 2 y Victoria 3.

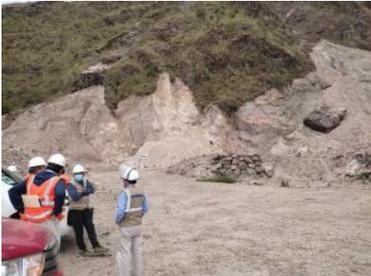
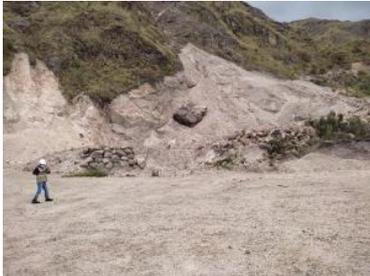
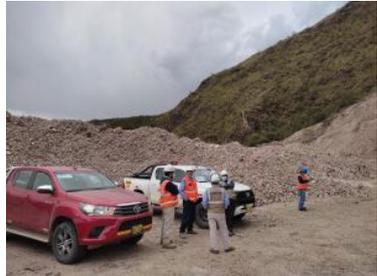
Actividades:
Evaluación de Acceso a nueva propuesta de cantera VICTORIA 2

CDescripcion_____:
Equipo de supervisión y Contratista evalúan los accesos para nuevas propuestas de canteras, Victoria 1, Victoria 2 y Victoria 3.

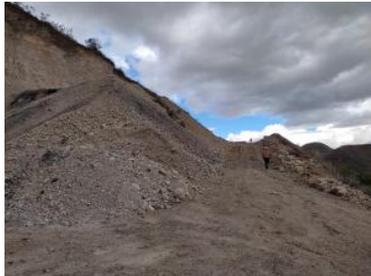
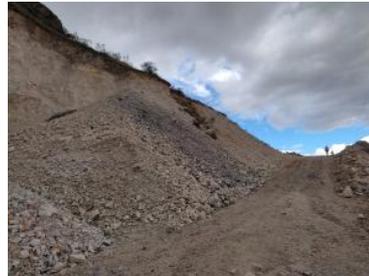
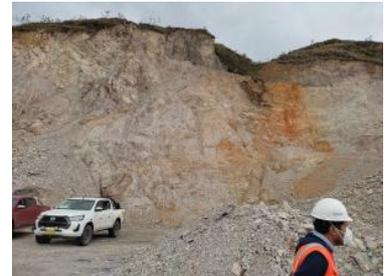
Evaluación de Acceso a nueva propuesta de cantera VICTORIA 1

Equipo de supervisión y Contratista evalúan los accesos para nuevas propuestas de canteras, Victoria 1, Victoria 2 y Victoria 3.

4 Tener en consideración que el material de dichas canteras cumplen con las características requeridas.

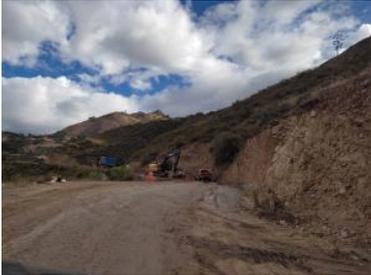
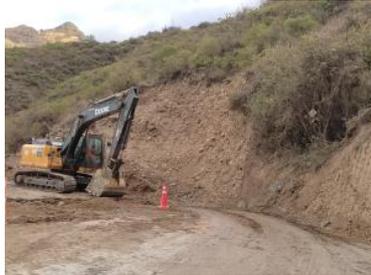
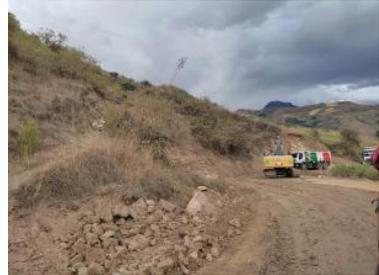
Actividades:
Movimiento de tierra

CDescripcion_____:
En la progresiva 6+800 se realizan los trabajos de corte de talud y eliminación de material excedente a DME 12
Equipos
1 excavadora oruga
6 volquetes
Cuadrilla
1 capataz
2 vigías

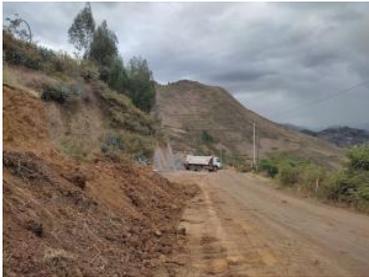
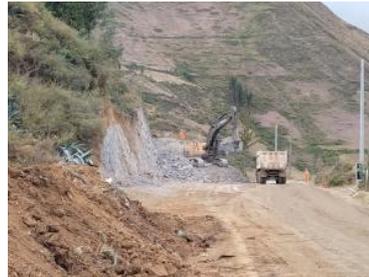
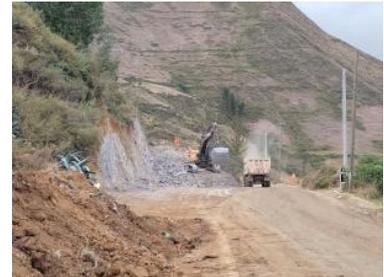
Movimiento de tierra

Continúan los trabajos de corte de terreno y eliminación de material excedente en la progresiva 5+400 hacia DME 12.

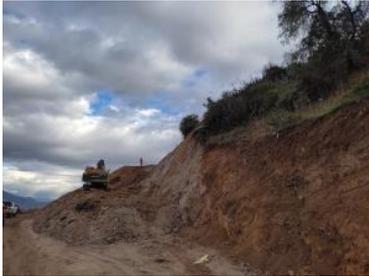
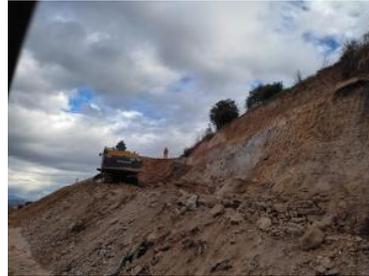
Movimiento de tierras

En la progresiva 3+900 se realizan los trabajos de corte de talud y eliminación de material excedente a DME 12
