BITACORA ELECTRÓNICA DE OBRA

Confirma Bitacora: Si	Nro Informe: 124	Fecha Informe: 30-06-2021	Nombre De La Obra: Carretera Chuquicara-Puente Quiroz – Tauca-Cabana-Huandoval-Pallasca, Tramo: Tauca- Pallasca	Personal Encargado: NATALY SUSI CABALLON PAUCAR
---------------------------------	----------------------------	-------------------------------------	---	---

INFORME DIARIO N°124 -2021-MNT. TAUCA-PALLASCA/NSCP

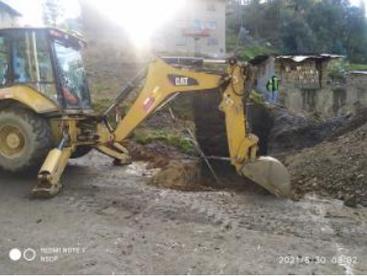
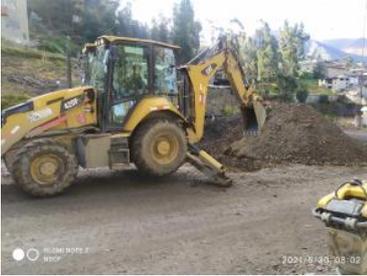
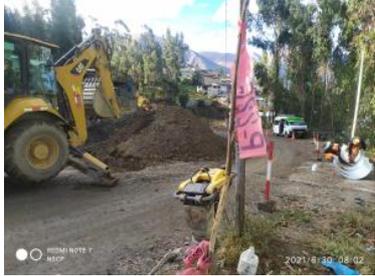
Actividades:
EXCAVACIÓN, INSTALACIÓN DE ALCANTARILLA TMC ø 36" UBICADO EN EL KM 18+965.

CDescripcion_____:
MO: 1 PEÓN. 1 OPERDOR, 2 VIGÍAS. EM; 1 RETROEXCAVADORA

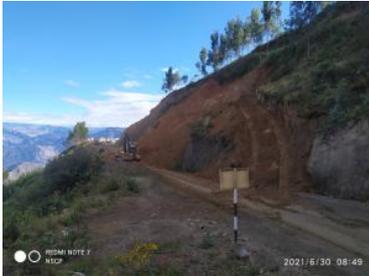
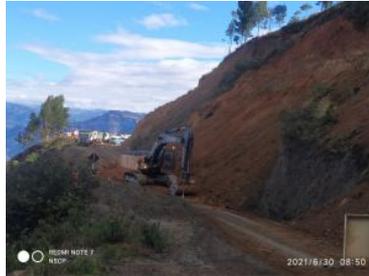
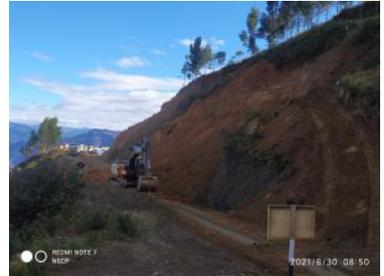
3

Actividades:
CORTE Y ELIMINACIÓN EN EL KM 26+550 (KM 26+300 - KM 26+620).

MO: 1 INGENIERO ASISTENTE DEL CONTRATISTA, 1 CAPATAZ, 1 OFICIAL, 1 PERSONAL DE PISO, 2 VIGÍAS, 8 OPERADORES.
EM: 1 EXCAVADORA SOBRE ORUGA, 7 VOLQUETES.
- SUB CONTRATA "ENTREVÍAS"

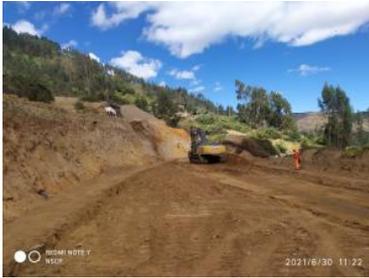
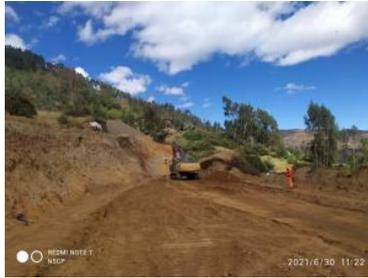
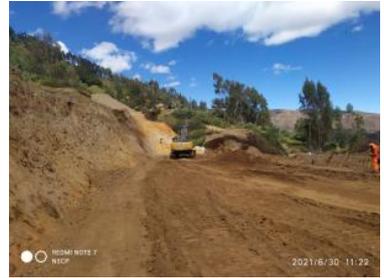
4

Actividades:
 PERFILADO Y ELIMINACIÓN EN EL KM 4+260

CDescripcion_____:
 MO: 1 OFICIAL, 2 PERSONAL DE PISO, 3 OPERADORES, 2 VIGÍAS.
 EM: 1 EXCAVADORA SOBRE ORUGA, 2 VOLQUETES.

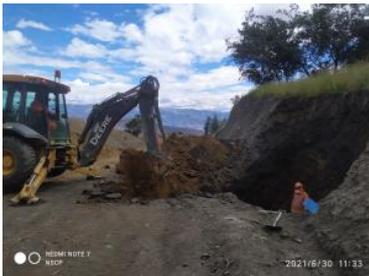
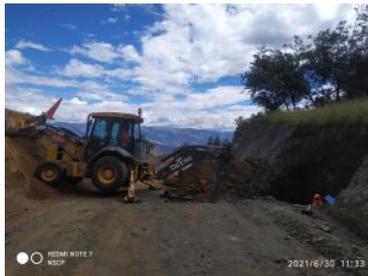
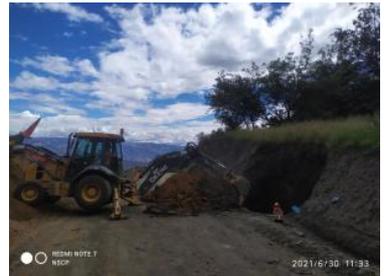
5

Actividades:
 EXCAVACIÓN PARA ALCANTARILLA MC UBICADO EN EL KM 2+750

CDescripcion_____:
 MO: 1 PEÓN, 1 OPERDOR, 2 VIGÍAS.
 EM: 1 RETROEXCAVADORA, HERRAMIENTAS MANUALES.

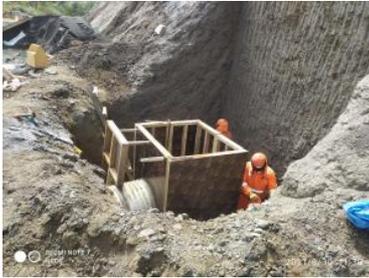
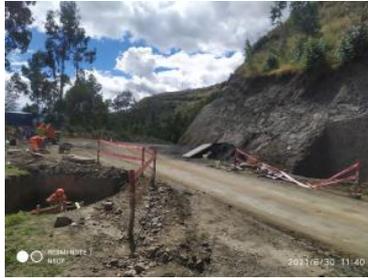
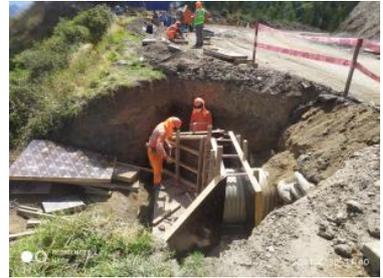
6

Actividades:
ENCOFRADO DE CAJA RECEPTORA Y CABEZAL SALIDA DE ALCANTARILLA TMC Ø 36" UBICADO EN EL KM 2+440.

MO: 1 CAPATAZ, 2 OPERARIOS, 3 PEONES, 2 VIGÍAS.
EM: 2 TALADROS MANUALES, HERRAMIENTAS MANUALES.

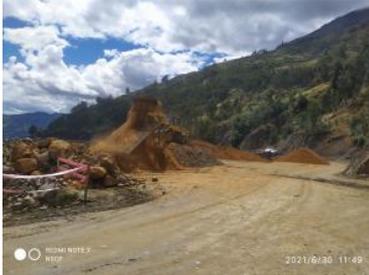
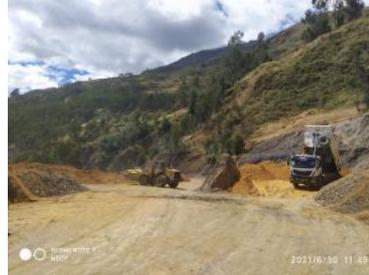
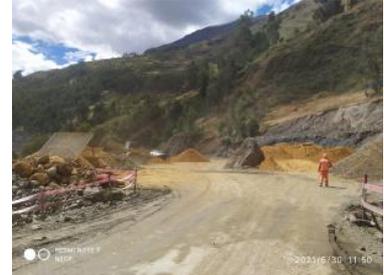
7

- ACOPIO PROVISIONAL KM 1+500.
- ÁREA DE ZARANDEO PARA OBTENER MATERIAL DE RELLENO Y OVER.

MO: 1 CAPATAZ, 2 PERSONAL DE PISO, 9 OPERADORES, 2 VIGÍAS.

EM: 1 CARGADORES FRONTAL, 8 VOLQUETES.

- 8 VOLQUETES, MATERIAL ACOPIADO DEL KM 0+320 (DME 15) PARA SER ZARANDEADO.

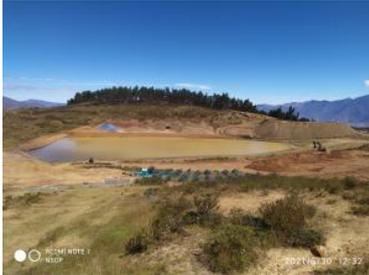
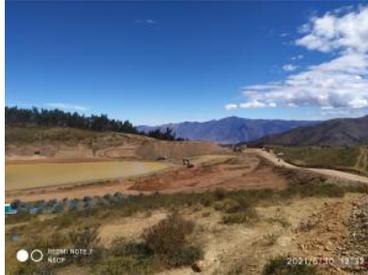
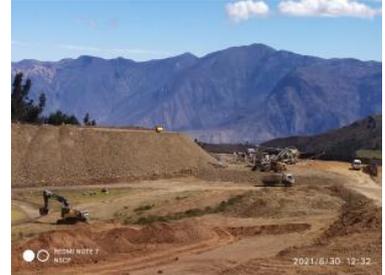
8

LA LAGUNA COCHAPAMPA (ÁREA PROYECTADO PARA LAVADO DE ARENA, ACOPIO, ZARANDEO Y CHANCADO).
- ACOPIO DE MATERIAL, ZARANDEO DE MATERIAL (ARENA PARA CONCRETO), ACOPIO DE MATERIAL DE LA CANTERA LLAPO, INSTALACIÓN DE LA CHANCADORA.
- COMO YA SE INDICO EN SU MOMENTO ESTOS TRABAJOS EN ESTE FRENTE NO FUERON AUTORIZADOS POR LA SUPERVISIÓN; TRABAJOS QUE SE ESTAN REALIZANDO EN UN ÁREA CONSIDERADA COMO PROPIEDAD PRIVADA)

MO: 2 CAPATAZ, 1 VIGÍA, 18 OPERADORES, 2 OPERARIOS, 14 PEONES, 2 PERSONAL DE PISO.
EM: 1 EXCAVADORA SOBRE ORUGA, 1 CARGADOR FRONTAL, 1 MEZCLADORA DE CONCRETO, 4 VOLQUETES, 1 ZARANDA ESTATICA, 1 CISTERNA CON COMBUSTIBLE, 1 TANQUE CISTERNA CON AGUA PARA RIEGO, 1 CHANCADORA.
- 1 VOLQUETE TRANSPORTE DE MATERIAL ZARANDEADO.
- 3 VOLQUETES CON MATERIAL DE LA CANTERA LLAPO.

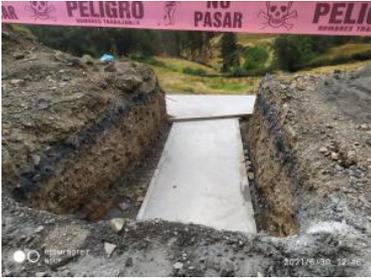
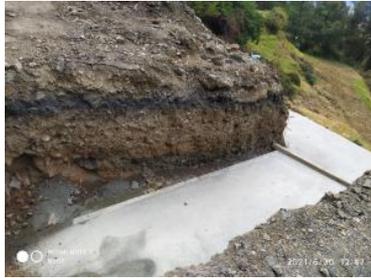
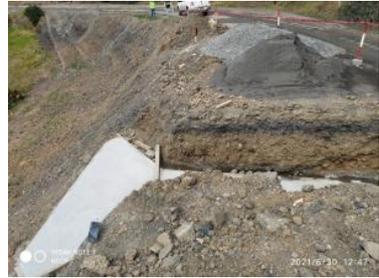
9

Actividades:
VACIADO DE CONCRETO PARA ALCANTARILLA MC UBICADO EN EL KM 0+054.50

CDescripcion _____:
MO: 1 TÉCNICO DE CONTROL DE CALIDAD DEL CONTRATISTA, 1 AUXILIAR DE CONTROL DE CALIDAD DEL CONTRATISTA, 1 CAPATAZ, 2 OPERARIOS, 5 PEONES, 2 VIGÍAS.
EM: 1 MEZCLADORA DE CONCRETO, HERRAMIENTAS MANUALES

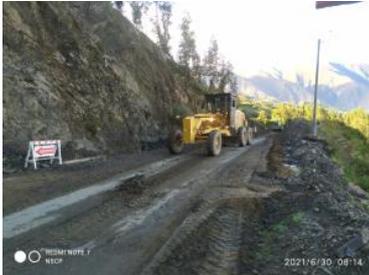
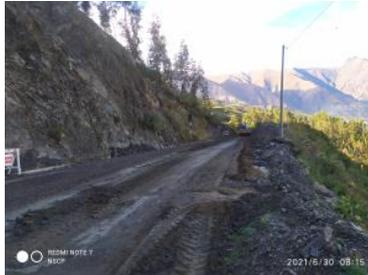
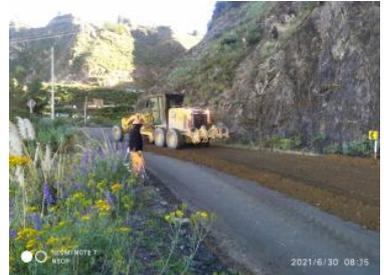
10

Actividades:
 MANTENIMIENTO VIAL EN EL KM 21+900 (KM 21- KM24)

CDescripcion_____:
 MO: 1 PERSONAL DE PISO, 2 VIGÍAS, 2 OPERADORES.
 EM: 1 MOTONIVELADORA, 1 RODILLO VIBROCOMPACTADOR

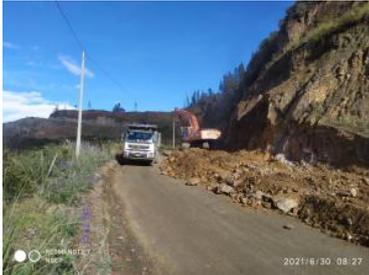
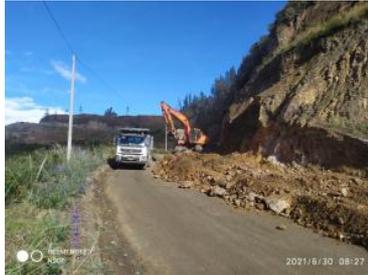
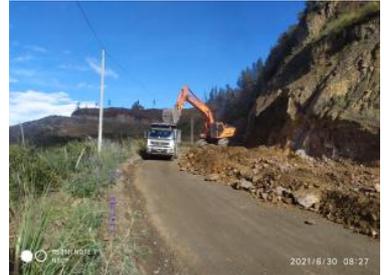
11

Actividades:
 CORTE Y ELIMINACIÓN EN EL KM 22+750.

CDescripcion_____:
 MO: 1 OFICIAL, 1 PERSONAL DE PISO, 31 OPERADORES, 2 VIGÍAS.
 EM: 1 EXCAVADORA SOBRE ORUGA, 30 VOLQUETES.
 -SIBCONTRATA: "BC"

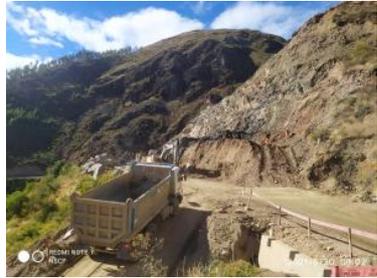
12

Actividades:
CORTE Y ELIMINACIÓN EN EL KM 29+175.

CDescripcion_____:
MO: 1 INGENIERO ASISTENTE DEL CONTRATISTA, 1 OFICIAL, 1 PERSONAL DE PISO, 2 VIGÍAS, 3 OPERARIOS.
EM: 1 EXCAVADORA SOBRE ORUGA, 2 VOLQUETES.
- SUB CONTRATA "ENTREVÍAS"

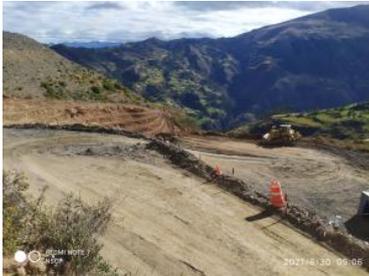
13

Actividades:
CONFORMACIÓN DE PLATAFORMA EN DME N° 27 UBICADO EN EL KM 28+980.
-MONITOREO ARQUEOLÓGICO DE PVN.

CDescripcion_____:
MO: 1 INGENIERO ASISTENTE, 1 CONTROLADOR, 1 VIGÍA, 10 OPERADORES.
EM: 1 TRACTOR SOBRE ORUGA, 9 VOLQUETES.
- SUBCONTRATA: ENTREVÍAS.

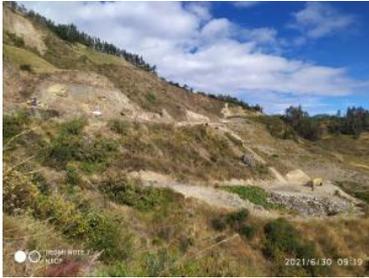
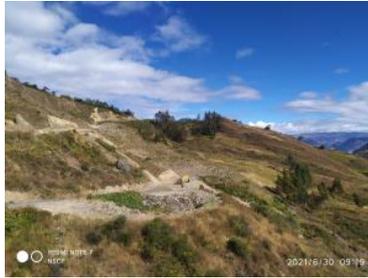
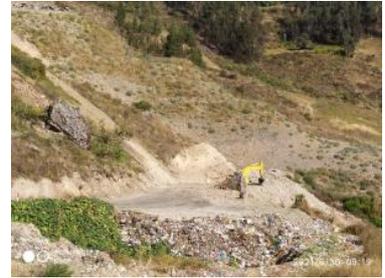
14

Actividades:
DESBROCE, AMPLIACIÓN DE ACCESO, CONFORMACIÓN DE PLATAFORMA EN DME N° 11 UBICADO EN EL KM 30+460.

CDescripcion_____:
MO: 1 PERSONAL DE PISO, 3 OPERADORES, 2 VIGÍAS.
EM: 1 EXCAVADORA SOBRE ORUGA, 2 VOLQUETES.

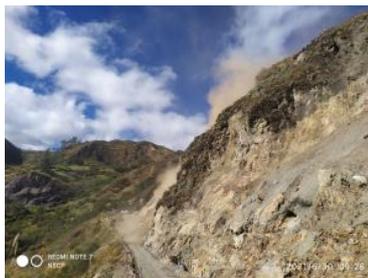
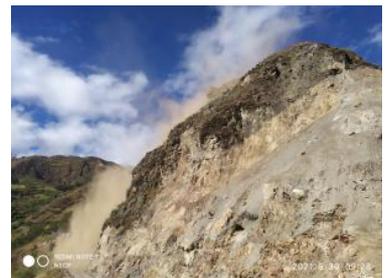
15

Actividades:
CORTE Y ELIMINACIÓN KM 30+800 (KM30+700-KM30+940).

CDescripcion_____:
MO: 1 CAPATAZ, 1 PERSONAL DE PISO, 3 OPERADORES, 2 VIGÍAS.
EM: 1 EXCAVADORA SOBRE ORUGA, 2 VOLQUETES.

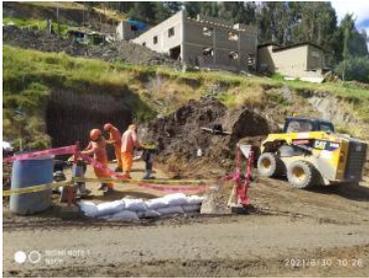
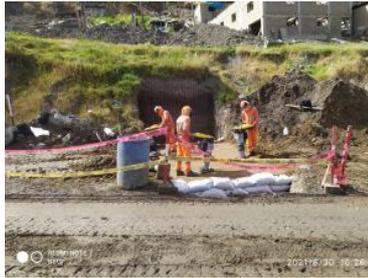
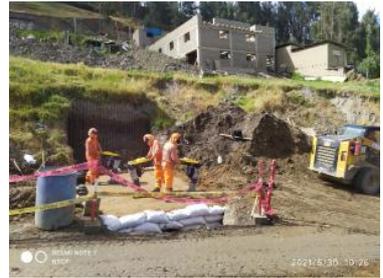
16

- RELLENO Y COMPACTADO DE ALCANTARILLA TMC \varnothing 36" UBICADO EN EL KM 18+331
- DENSIDAD DE CAMPO MÉTODO DENSIDAD NUCLEAR.

MO: 1 CAPATAZ, 4 PEONES, 2 VIGÍAS, 1 OPERADOR, 1 TÉCNICO Y 1 AUXILIAR DEL CONTRATISTA CAPACITADOS EN EL USO DEL DENSÍMETRO NUCLEAR, 2 CONTROLADORES DE OBRAS DE ARTE DE SUPERVISIÓN, 1 AUXILIAR DE CONTROL DE CALIDAD DE SUPERVISIÓN.

EM: 4 VIBRO COMPACTADORES, 1 MINICARGADOR (BOBCAT), 1 DENSÍMETRO NUCLEAR.

-SE APRECIO QUE PARA SACAR LA DENSIDAD DE CAMPO SE ESTA UTILIZANDO EL MÉTODO EL DENSÍMETRO NUCLEAR.

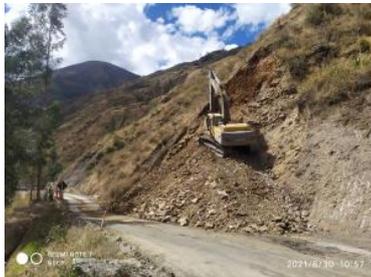
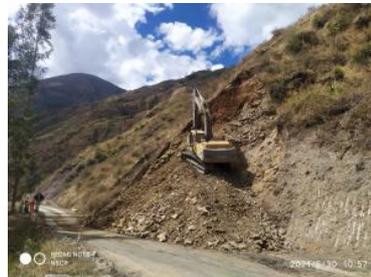
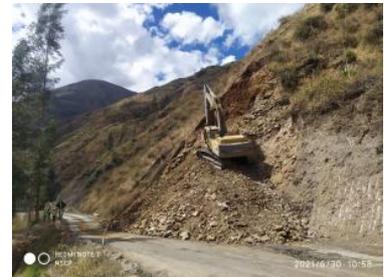
17

CORTE Y ELIMINACIÓN EN EL KM 10+210.

MO: 2 PERSONAL DE PISO, 6 OPERADORES, 2 VIGÍAS.
EM: 1 EXCAVADORA SOBRE ORUGA, 5 VOLQUETES.

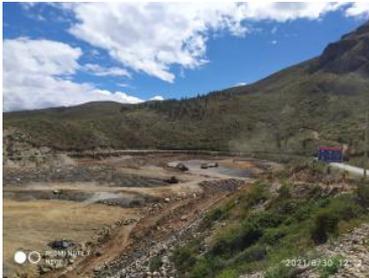
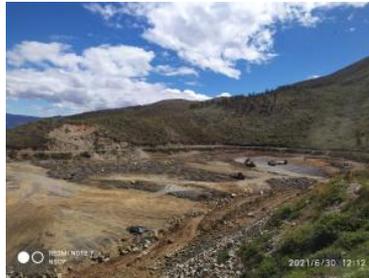
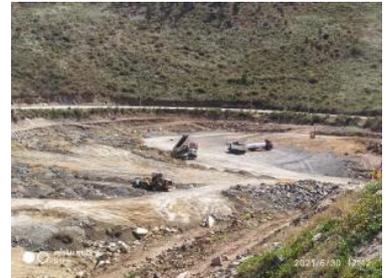
18

-CONFORMACIÓN DE PLATAFORMA EN DME N°1 HUACHASPINA APROBADA EN EL ADICIONAL N° 01) UBICADO A -6.7 KM DEL NICIO DEL TRAMO KM 0+000.
-RIEGO PARA DISMINUIR LA POLUCIÓN EN EL DME N°1 HUACHASPINA.

MO: 2 CONTROLADORES, 43 OPERADORES, 2 VIGÍAS.

EM: 36 VOLQUETES, 2 LUMINARIAS, 1 CISTERNA CON COMBUSTIBLE, 1 CISTERNA CON AGUA PARA RIEGO.

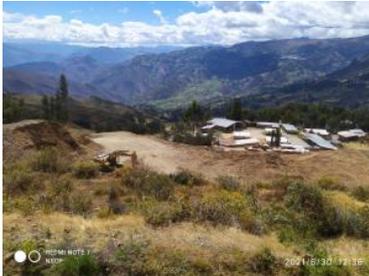
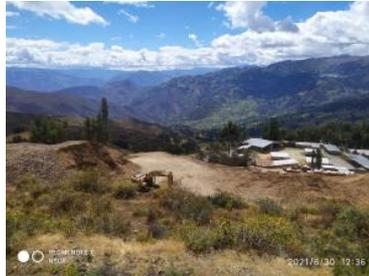
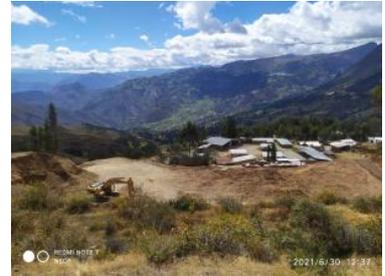
19

Actividades:
 TRANSPORTE DE MATERIAL DE LA CANTERA LLAPO UBICADO EN EL -0.63 KM HACIA EL ÁREA DE ACOPIO DE LA LAGUNA COCHAPAMPA.

CDescripcion_____:
 MO: 1 CAPATAZ, 1 PERSONAL DE PISO, 2 VIGÍAS, 4 OPERADORES.
 EM: 1 EXCAVADORA SOBRE ORUGA, 3 VOLQUETES.
 -TRASLADO DE MATERIAL A LA LAGUNA COCHAPAMPA

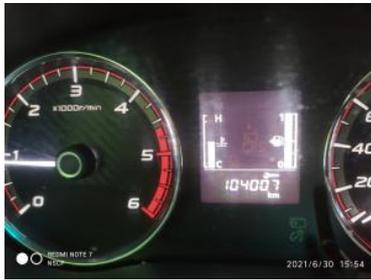
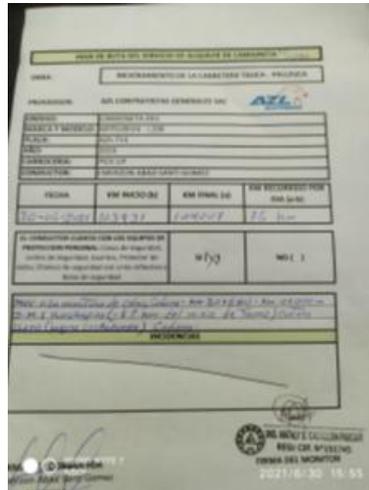
20

Actividades:
 CONTROL DEL KILOMETRAJE DE LA CAMIONETA.

CDescripcion_____:
 CONTROL DEL KILOMETRAJE DE LA CAMIONETA PARA LOS TRABAJOS DE MONITOREO.
