BITACORA ELECTRÓNICA DE OBRA

Confir ma Bitaco ra: Si	Nro Inform e: 83	Fecha Informe: 30-06-2021	Nombre De La Obra: Carretera Oyon- Ambo, Tramo II: Dv. Cerro de Pasco- Dv. Chacayan	Personal Encargado: BORIS WALTER AYLLÓN CARCELÉN
---	------------------------------------	-------------------------------------	---	---

OBRA: MEJORAMIENTO DE LA CARRETERA OYON - AMBO TRAMO 2 DESVIO CERRO DE PASCO DESVIO CHACAYAN

TRAMO 2 progresiva km. 181+000 a la progresiva km. 230+000

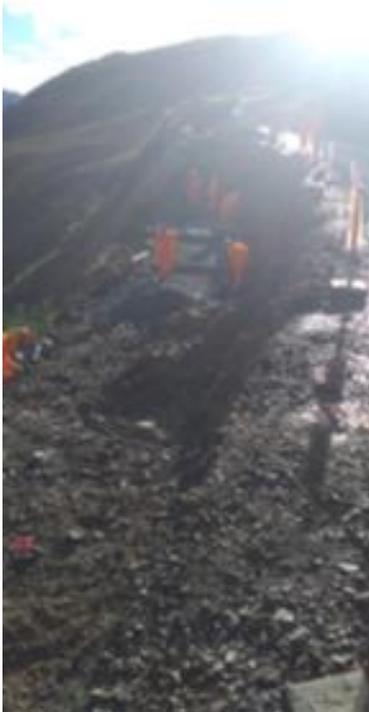
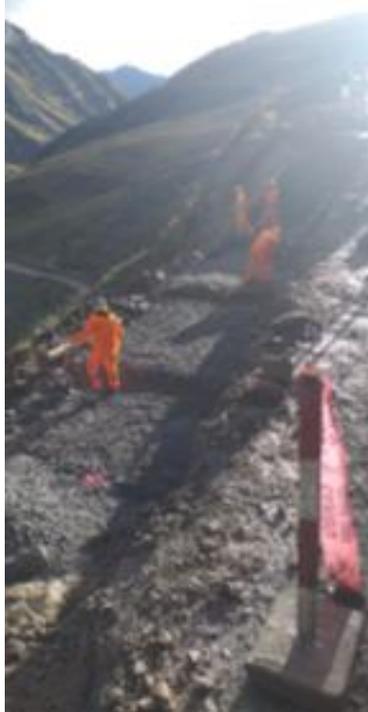
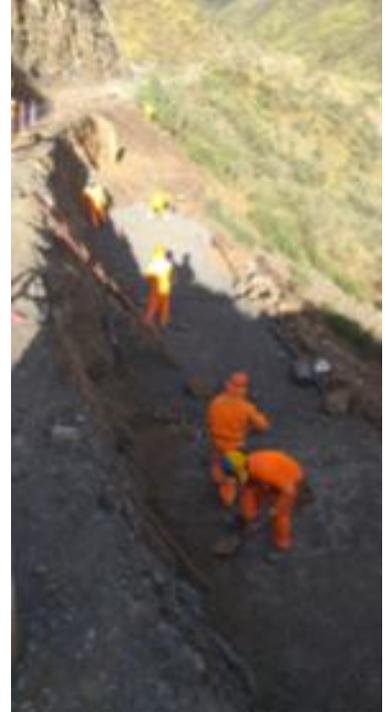
Actividades:
PROGRESIVA KM. 198+880 a km. 198+910
600.0 OBRAS DE ARTE Y DRENAJE.
601.A EXCAVACION NO CLASIFICADA PARA ESTRUCTURA

CDescripcion _____:
En la progresiva Km. 198+880 a Km. 198+910 Se realiza la excavación no clasificada para estructura, donde se ha utilizado una retroexcavadora, actualmente 4 obreros realizan la excavación a mano, trabajan en el sitio: 1 capataz y 4 obreros.

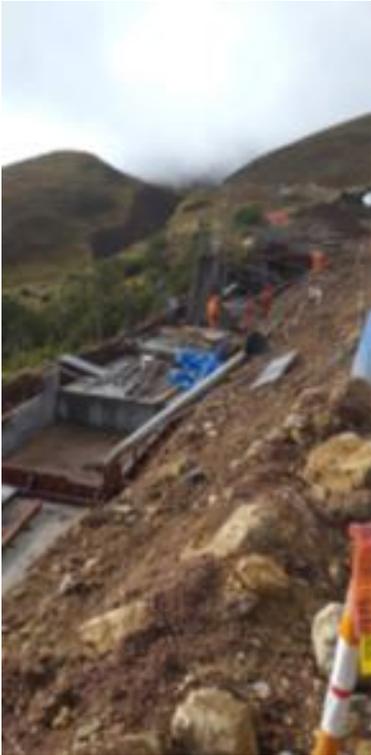
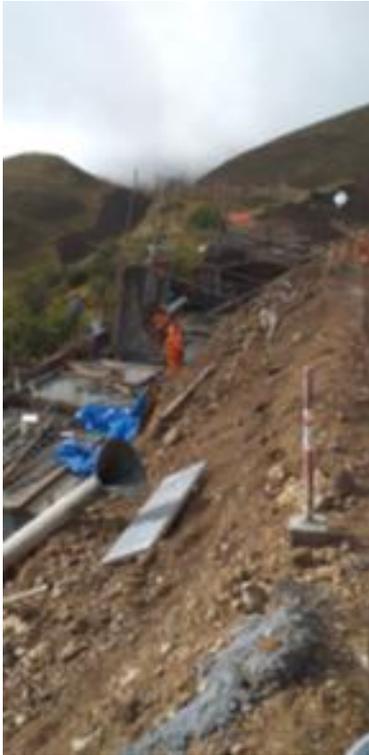
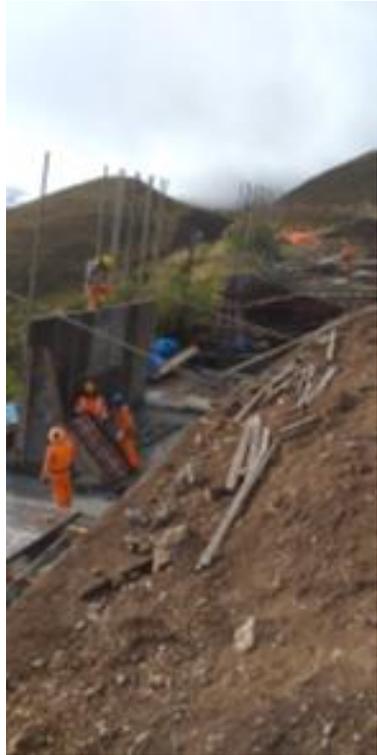
Actividades:
PROGRESIVA KM. 193+680 A KM. 193+710
600.0 OBRAS DE ARTE Y DRENAJE
612.A ENCOFRADO Y DESENCOFRADO PARA OBRAS DE ARTE

CDescripcion _____:
En la progresiva KM. 193+680 a km. 193+720 se realiza el encofrado de muros ciclópeos ,Se utiliza herramientas menores, Trabajan : 1 capataz y 4 obreros.

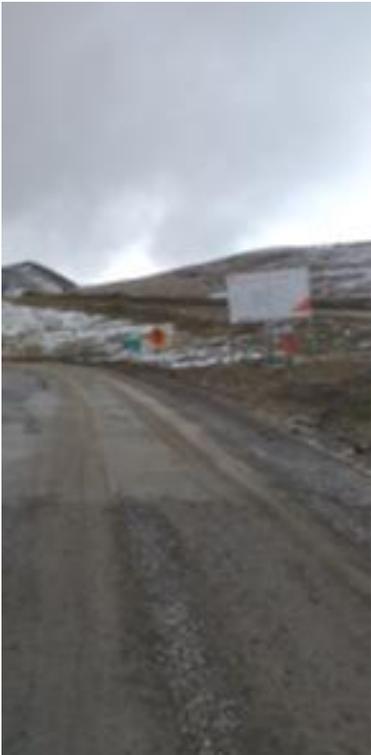
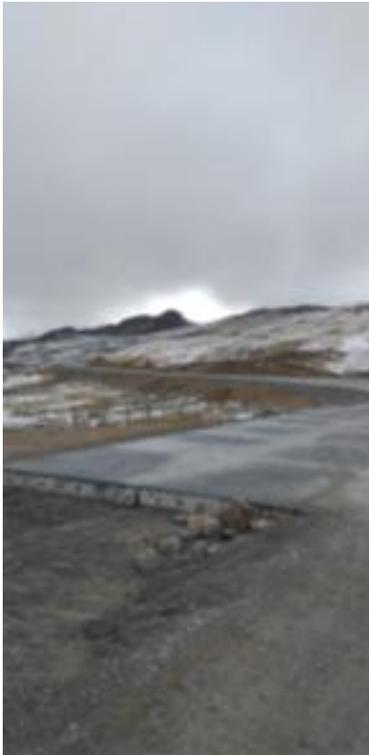
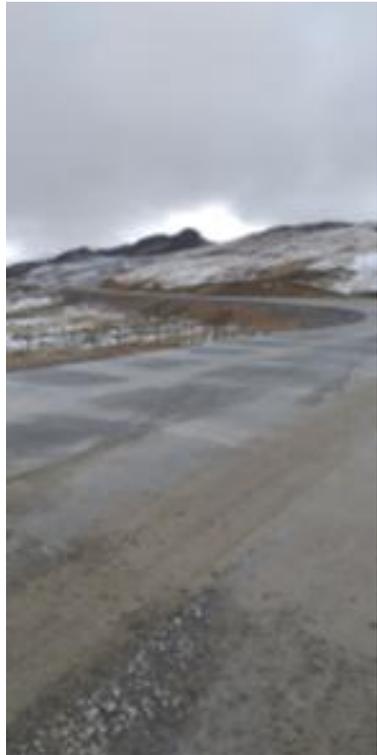
Actividades:
PROGRESIVA KM. 181+100
VISITA DE MONITOREO AL INICIO DEL TRAMO II: DESVIO CERRO DE PASCO
PAVIMENTACION

CDescripcion _____:
En la progresiva Km. 181+100 Se realiza visita de monitoreo al inicio del tramo II: se verifica la construcción de pavimento de concreto hidráulico en lado derecho e izquierdo desde el Km. 181+100 a Km. 183+080.

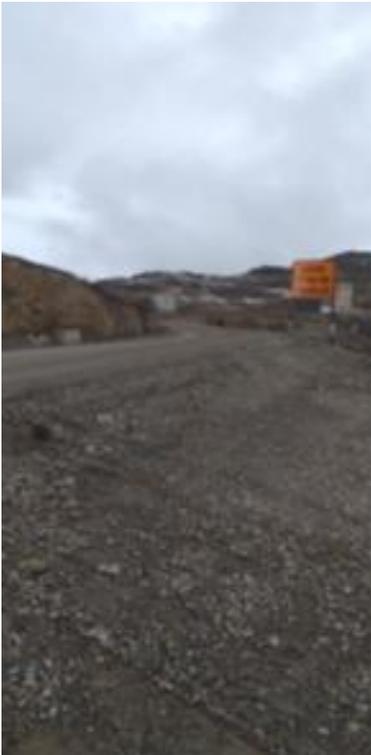
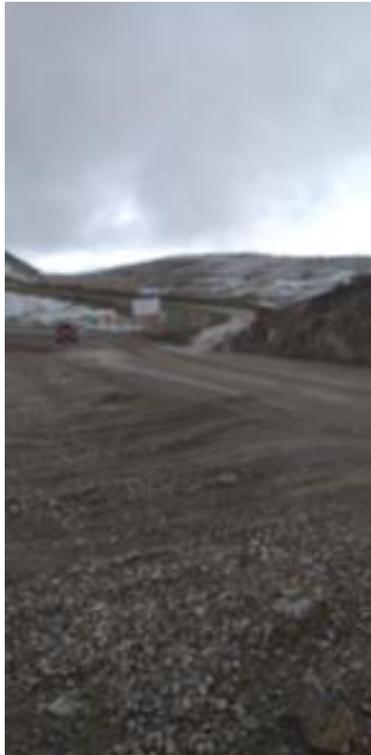
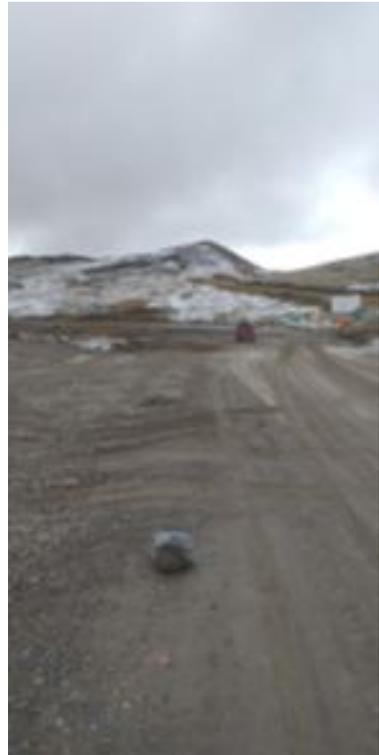
Actividades:
PROGRESIVA KM. 181+000 a 181+100
VISITA DE MONITOREO AL INICIO DEL TRAMO II: DESVIO CERRO DE PASCO A NIVEL DE SUB BASE.

CDescripcion _____:
En la progresiva Km. 181+000 A Km. 181+100 Se realiza visita de monitoreo al inicio del tramo II: se verifica la construcción de sub base granular desde el Km. 181+000 a Km. 181+100.

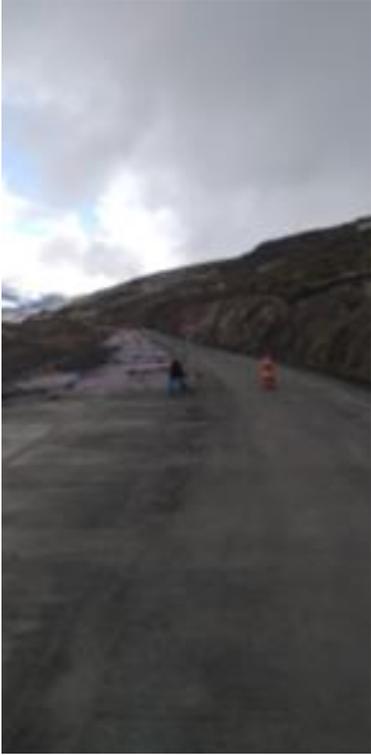
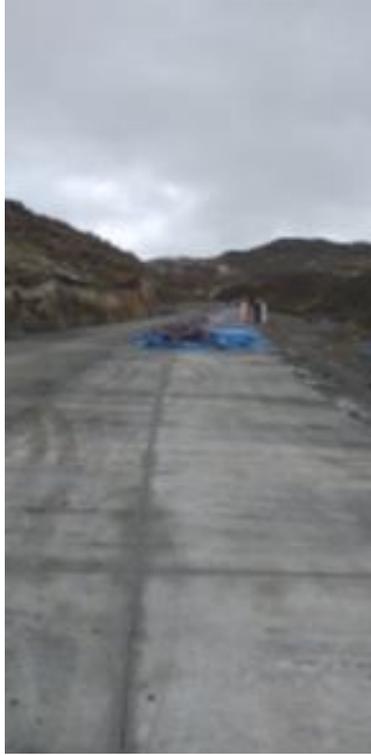
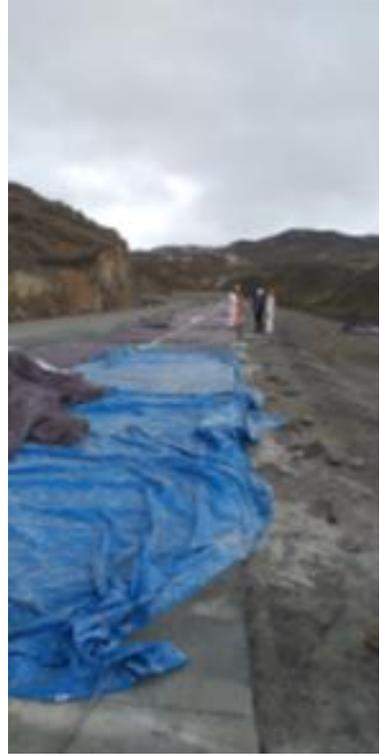
Actividades:
PROGRESIVA KM. 183+080 a 183+400
500.0 PAVIMENTOS DE CONCRETO HIDRAULICO
501.A PAVIMENTOS DE CONCRETO HIDRAULICO S'S= 45 KG/CM2 (PAVIMENTACION)

CDescripcion _____ :
En la progresiva Km. 183+080 a 183+400 se verifica la construcción de pavimento de concreto hidráulico recién construido en el lado izquierdo de la vía. están protegidos con manto de fieltro.

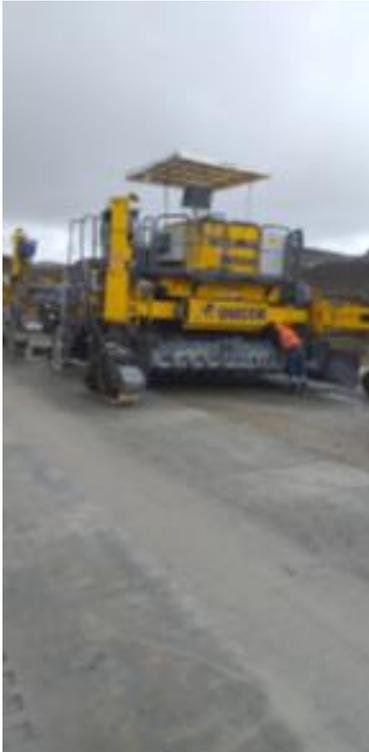
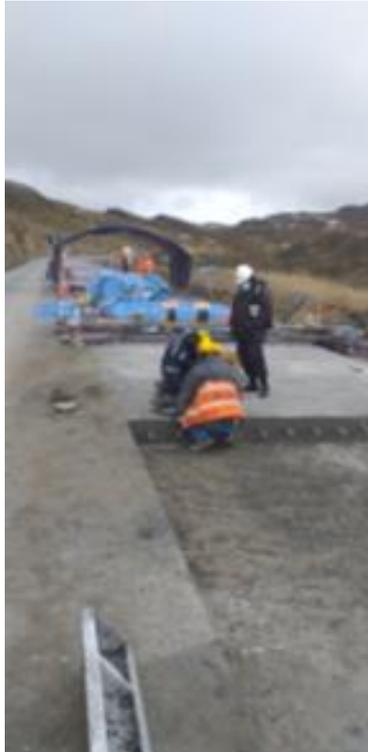
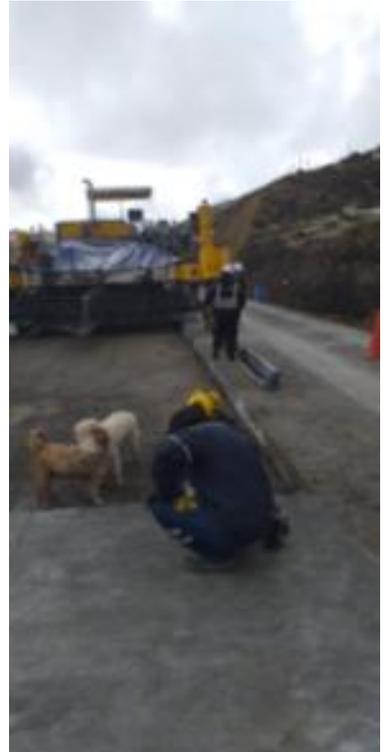
PROGRESIVA KM. 183+400
500.0 PAVIMENTOS DE CONCRETO HIDRAULICO
501.A PAVIMENTOS DE CONCRETO HIDRAULICO S'S= 45 KG/CM2 (PAVIMENTACION)

En la progresiva KM. 183+400 se inicia el posicionamiento de la pavimentadora de concreto, preparando el inicio de las actividades de pavimentación en el lado izquierdo de la vía. el clima es muy desfavorable para realizar actividades de concreto, temperaturas bajo cero (presencia de nieve)

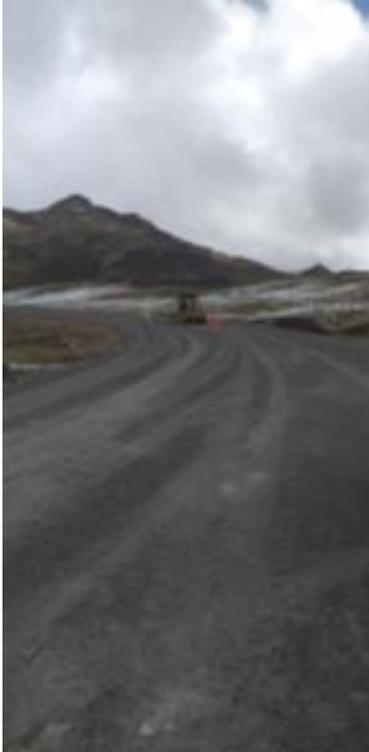
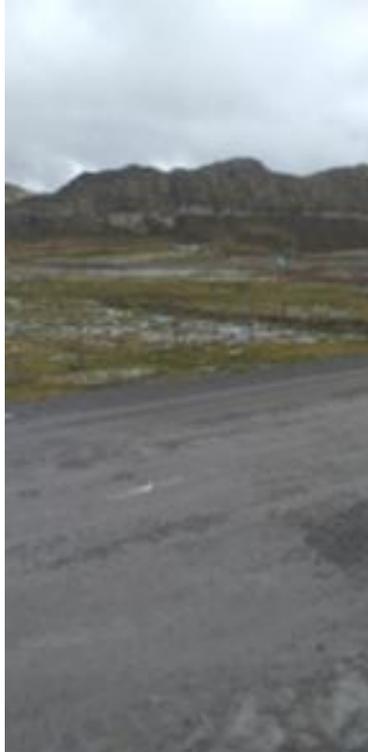
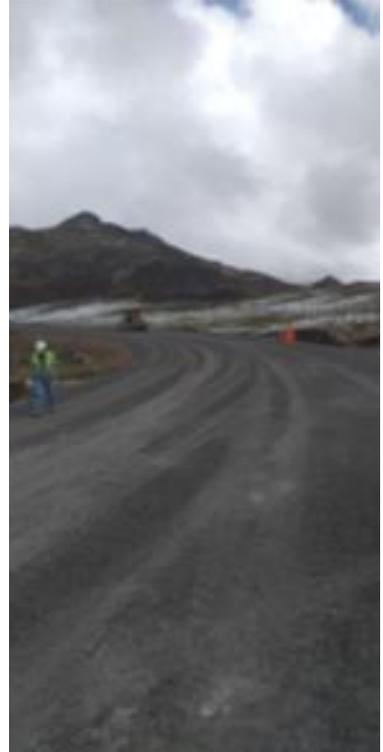
Actividades:
PROGRESIVA KM. 185+000 A KM. 185+310
300.0 SUB BASE Y BASES
303.A SUB BASE GRANULAR.

CDescripcion_____:
En la progresiva km. 185+000 a 185+310 se realiza la construcción de sub base granular. Se utiliza una motoniveladora, dos compactadoras de rodillo, un camión cisterna. trabajan: 1 capataz, 3 operadores, 1 chofer de cisterna y 2 vigías.

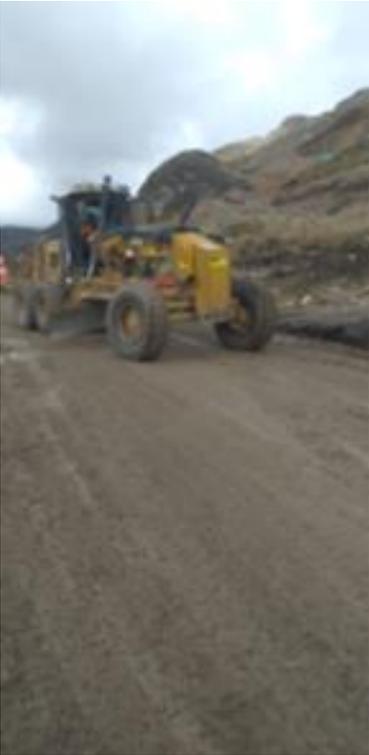
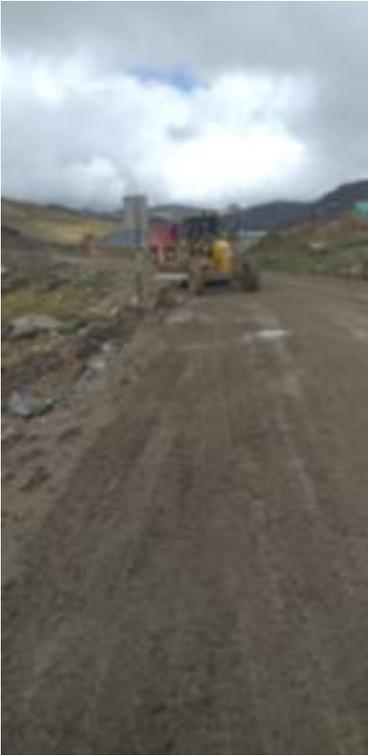
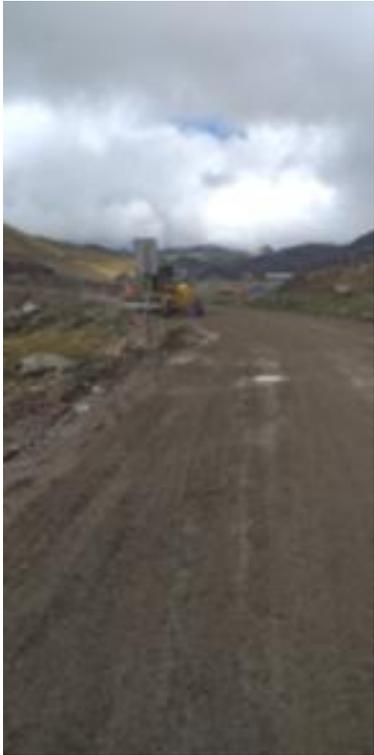
Actividades:
PROGRESIVA KM. 188+040
100.0 TRABAJOS PRELIMINARES
103.A MANTENIMIENTO DE TRANSITO Y SEGURIDAD VIAL

CDescripcion _____:
En la progresiva Km. 188+040 se realiza el mantenimiento de transito y seguridad vial utilizando una motoniveladora , trabajan: 1 capataz, 1 operador, 2 vigías.

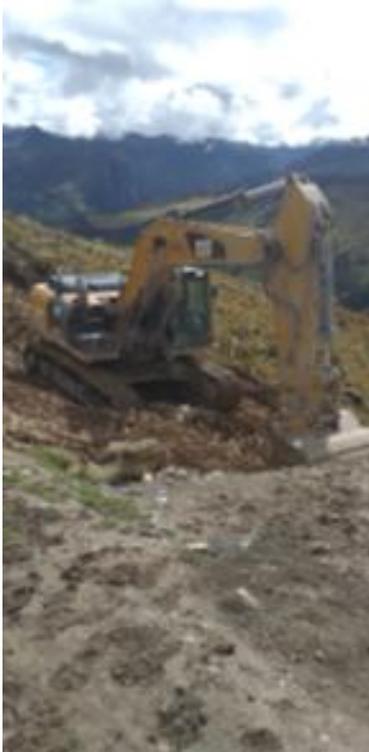
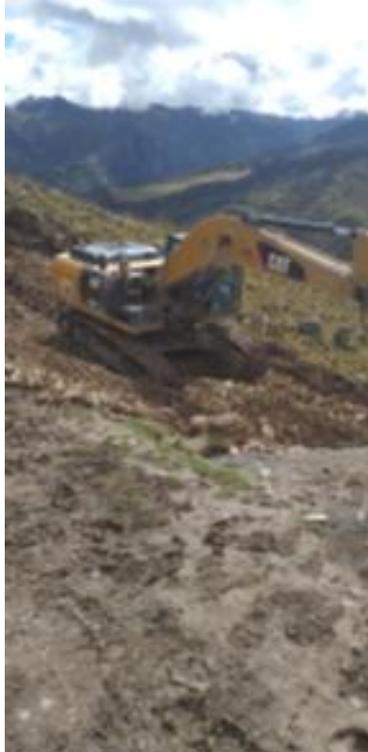
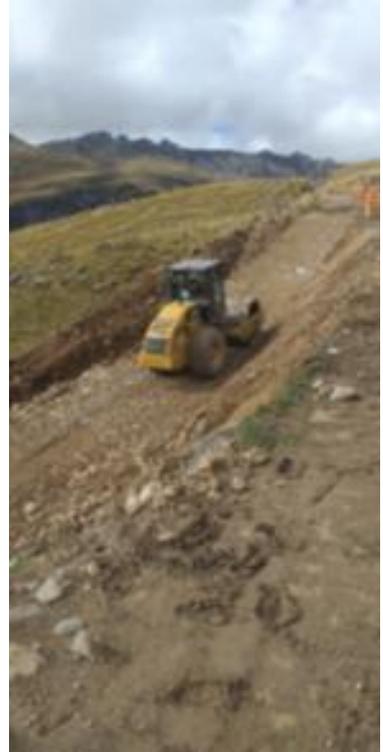
Actividades:
PROGRESIVA KM. 191+030 A 191+090
200.0 MOVIMIENTO DE TIERRAS
205.A EXCAVACION EN EXPLANACIONES EN MATERIAL COMUN

CDescripcion _____:
En la progresiva Km. 191+030 a Km. 191+090 se realiza la construcción de banqueteta, utilizando una excavadora de oruga y una compactadora de rodillo. trabajan 1 capataz, 2 operadores

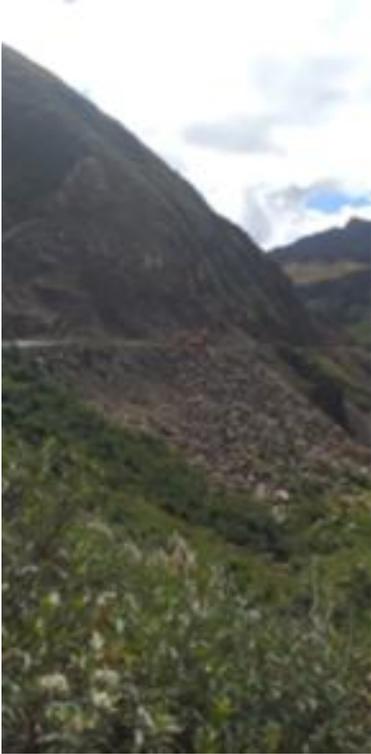
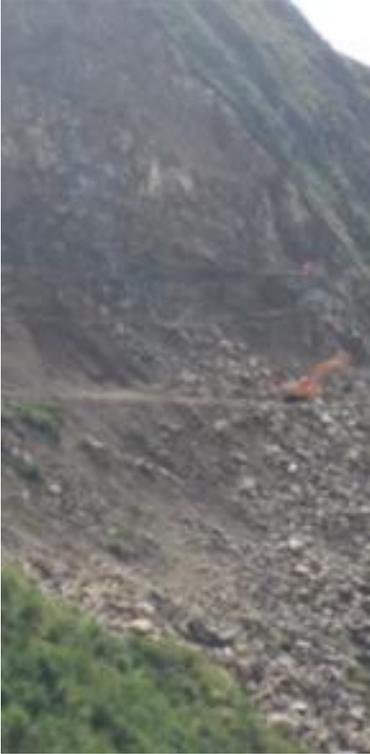
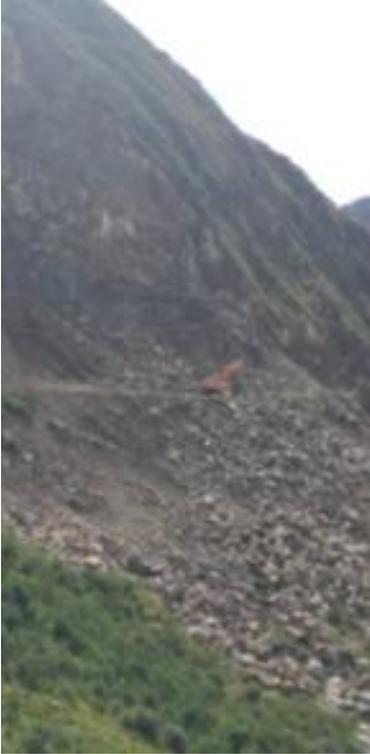
Actividades:
PROGRESIVA KM. 202+500
200.0 MOVIMIENTO DE TIERRAS
205.A EXCAVACION EN ExPLANACIONES EN MATERIAL COMUN

CDescripcion _____:
En la progresiva Km. 202+500 se realiza la excavación en explanaciones en material común. Se utiliza una excavadora de oruga, trabajan: 1 capataz, 2 obreros, 1 operador, 2 vigías.

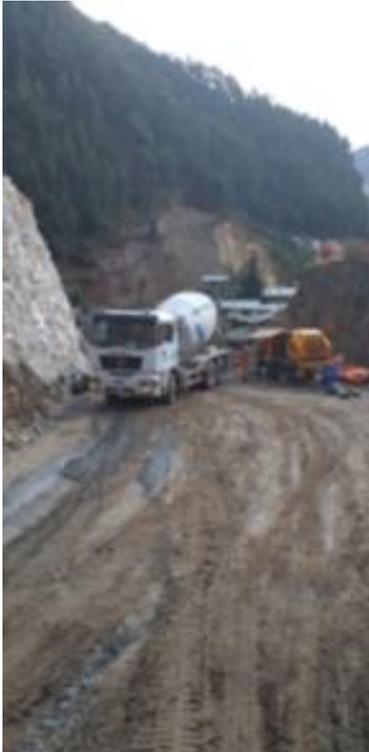
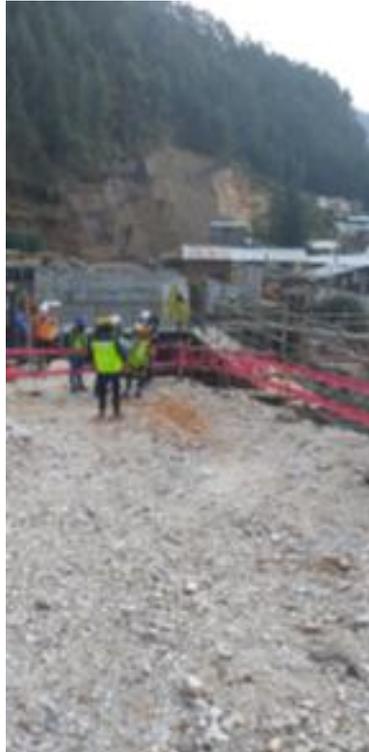
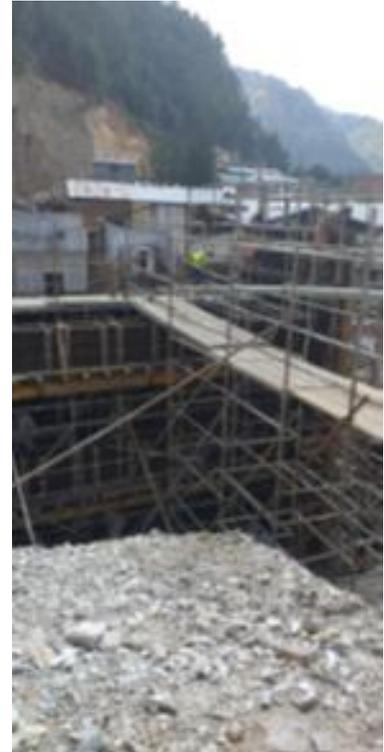
Actividades:
PROGRESIVA km. 204+926
1100.0 PUNTES MAYORES: PUENTE GRAU
1100.3 ESTRIBOS
610.D CONCRETO CLASE D (F'C= 210 KG/CM2)

En la progresiva km. 204+926 se realiza el vaciado de concreto del estribo derecho del puente mayor Grau. Se utiliza 4 camiones mixer, 3 vibradores de concreto, 1 bomba de concreto 1 generador eléctrico. trabajan: 1 capataz, 12 obreros, 2 técnicos, 4 choferes de mixer,

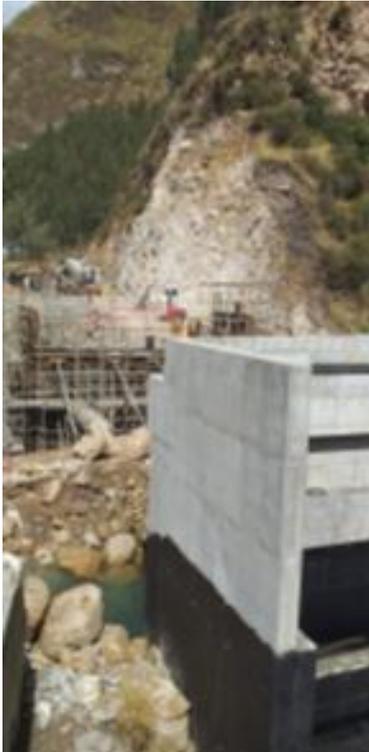
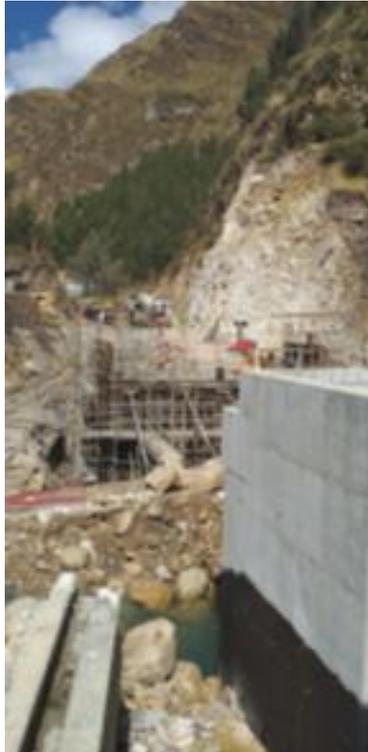
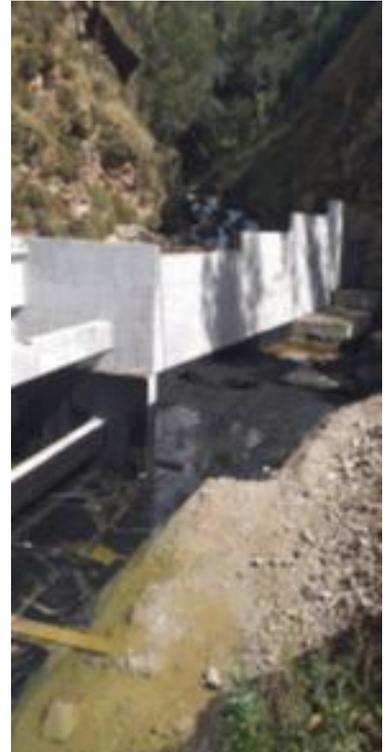
Actividades:
PROGRESIVA km. 204+926
1100.0 PUNTES MAYORES: PUENTE GRAU
1100.3 ESTRIBOS
610.D CONCRETO CLASE D (F'C= 210 KG/CM2)

En la progresiva km. 204+926 se realiza el vaciado de concreto del estribo derecho del puente mayor Grau. Se utiliza 4 camiones mixer, 3 vibradores de concreto, 1 bomba de concreto 1 generador eléctrico. trabajan: 1 capataz, 12 obreros, 2 técnicos, 4 choferes de mixer (vista desde el estribo izquierdo)
