# BITACORA ELECTRÓNICA DE OBRA

<b>Confir ma Bitaco ra:</b> Si	<b>Nro Inform e:</b> 84	<b>Fecha Informe:</b> 01-07-2021	<b>Nombre De La Obra:</b> Carretera Oyon- Ambo, Tramo II: Dv. Cerro de Pasco- Dv. Chacayan	<b>Personal Encargado:</b> BORIS WALTER AYLLÓN CARCELÉN
---	------------------------------------	-------------------------------------	---	---

NUMERO DE INFORME : 0084  
CONTRATO DE OBRA: No. 167-2018-MTC/ 20.2 de fecha 20/12/2018- Con precios de Octubre del 2017  
EMPRESA CONTRATISTA: CONSORCIO CARRETERO DEL PERU ( CHINA GEZHOUBA GROUP COMPANY LIMITED SUCURSAL DEL PERU Y EIVI S.AC.)  
OBRA: MEJORAMIENTO DE LA CARRETERA OYON - AMBO TRAMO 2 DESVIO CERRO DE PASCO DESVIO CHACAYAN  
TRAMO 2 progresiva km. 181+000 a la progresiva km. 230+000  
Visita de monitoreo desde la Ciudad de Yanahuanca hasta la progresiva Km. 181+000 (Desvio Cerro de Pasco)

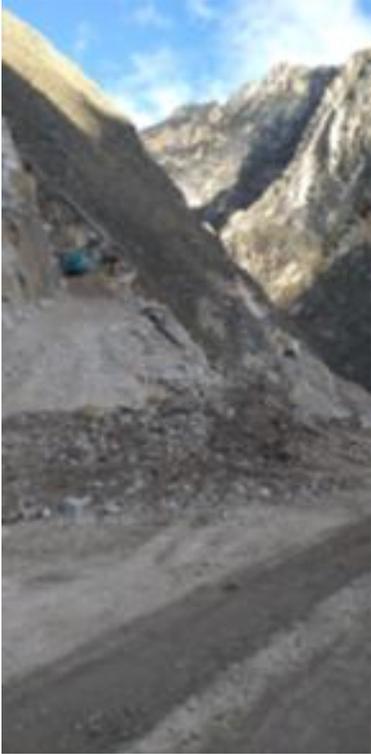
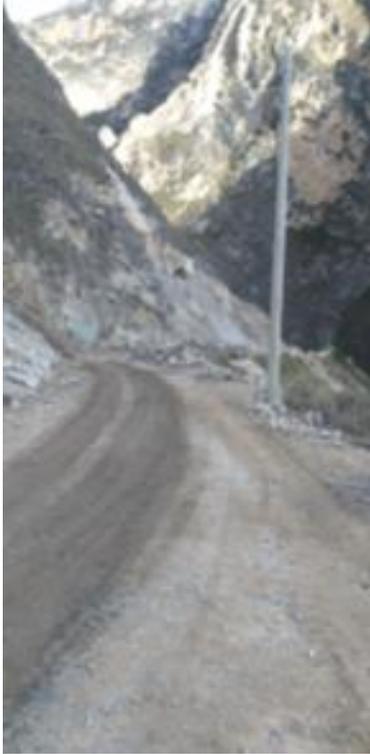
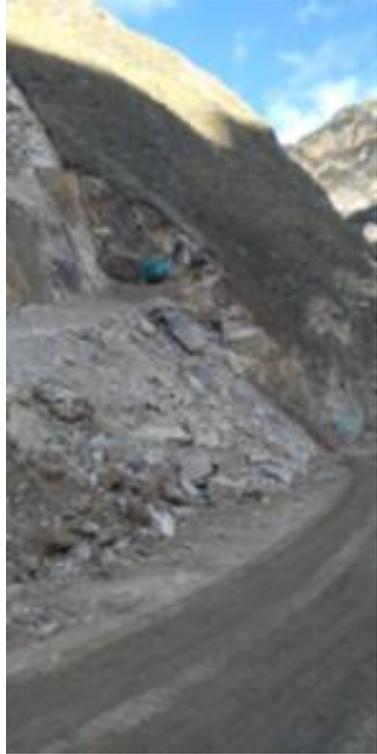
**Actividades:**  
PROGRESIVA KM. 207+860  
200.0 MOVIMIENTO DE TIERRAS  
205.C EXCAVACION EN EXPLANACIONES EN ROCA FIJA

**CDescripcion** \_\_\_\_\_:  
En la progresiva Km. 207+860 se realiza la excavación en roca fija, se utiliza una excavadora de oruga y una perforadora rock drill, ubicadas en banquetas construidas en la zona alta. trabajan: 1 capataz, 2 obreros, 2 operadores, 2 vigías.

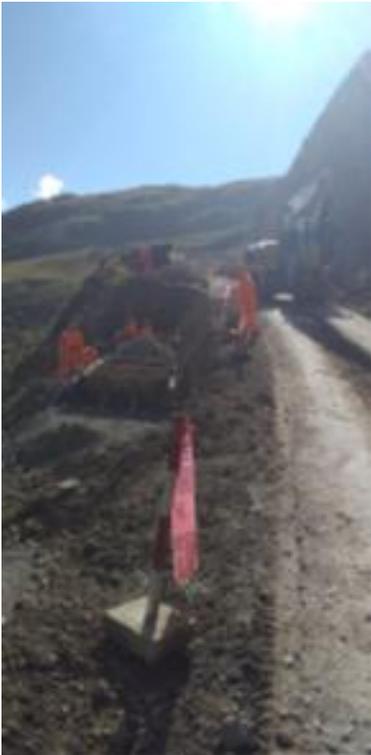
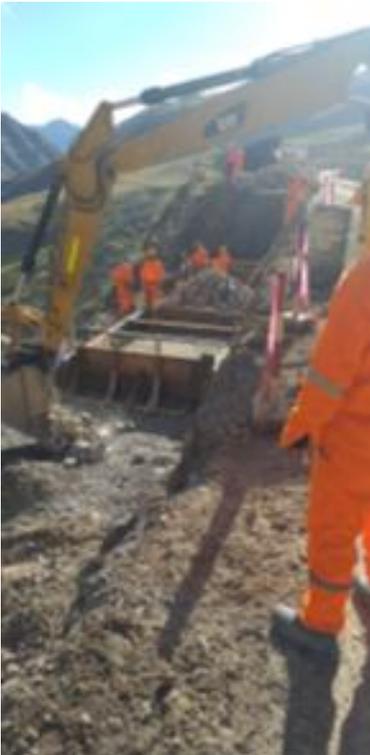
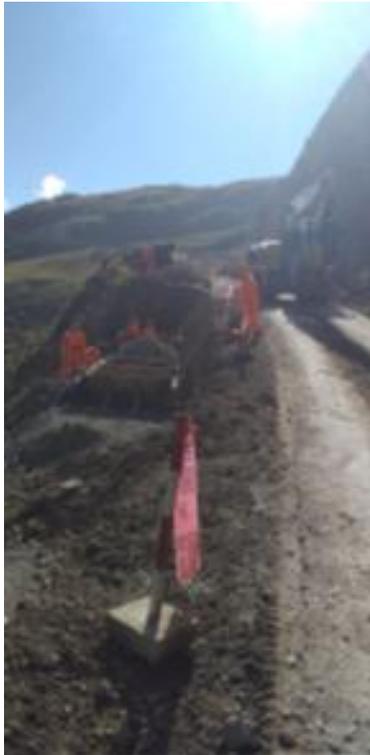
**Actividades:**  
PROGRESIVA KM. 198+880  
600.0 OBRAS DE ARTE Y DRENAJE  
612.A ENCOFRADO Y DESENCOFRADO PARA OBRAS DE ARTE

**CDescripcion \_\_\_\_\_:**  
En la progresiva km. 198+880 se realiza el encofrado para la construcción de las zapatas de muros ciclópeos, se acopia rocas medianas utilizando una excavadora de llantas, trabajan: 1 capataz, 4 obreros. 1 operador.

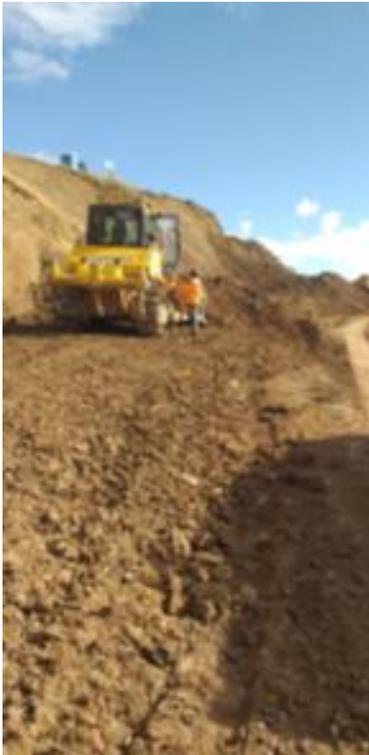
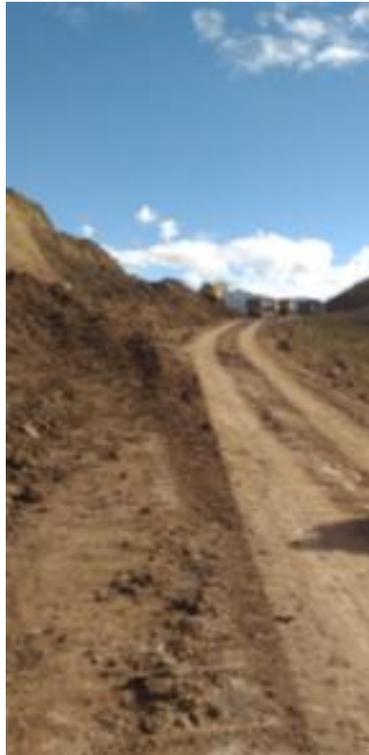
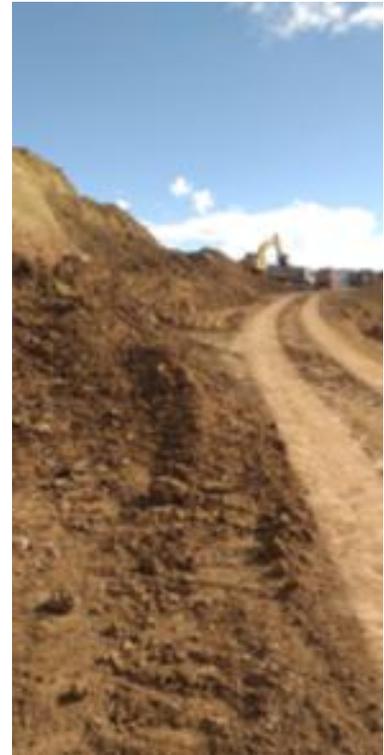
**Actividades:**  
PROGRESIVA KM. 191+800  
200.0 MOVIMIENTO DE TIERRAS  
205.A EXCAVACION EN EXPLANACIONES EN MATERIAL COMUN

**CDescripcion** \_\_\_\_\_:  
en la progresiva Km. 191+800 se realiza el movimiento de tierras realizando la excavación en explanaciones en material común. se utiliza una excavadora de oruga, un tractor. trabajan 1 capataz, 2 operadores, 2 obreros, 2 vigías.

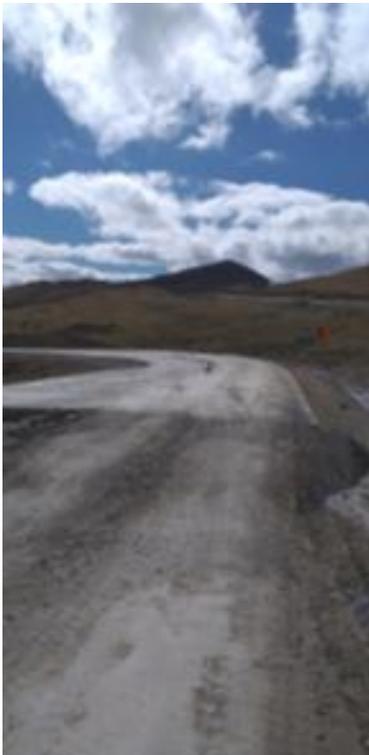
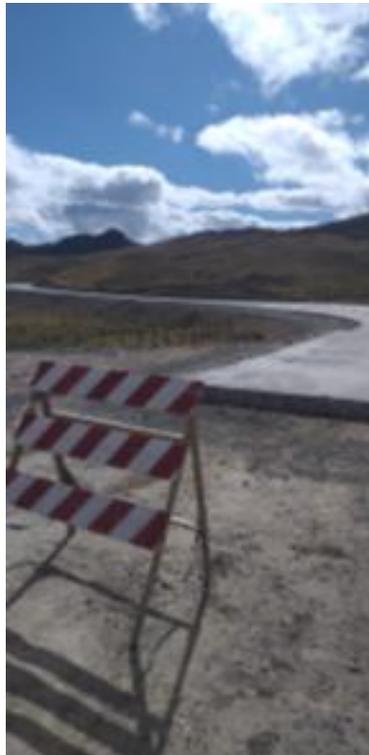
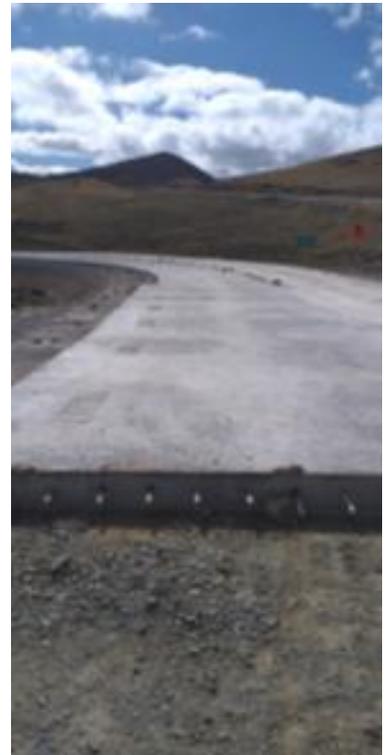
PROGRESIVA KM. 181+100

En la progresiva KM. 181+100 se realiza la visita de monitoreo al inicio del pavimento de concreto construido.

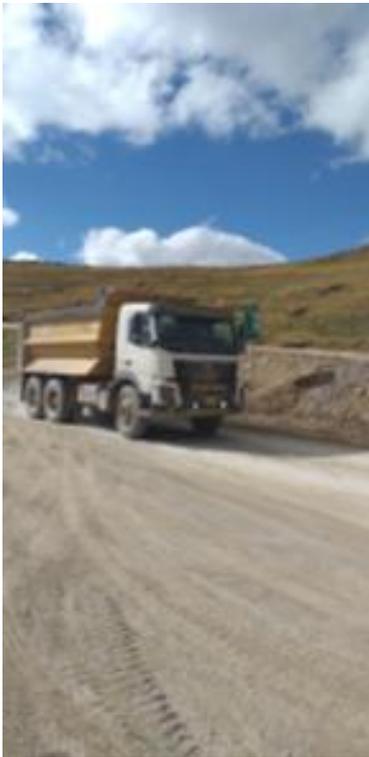
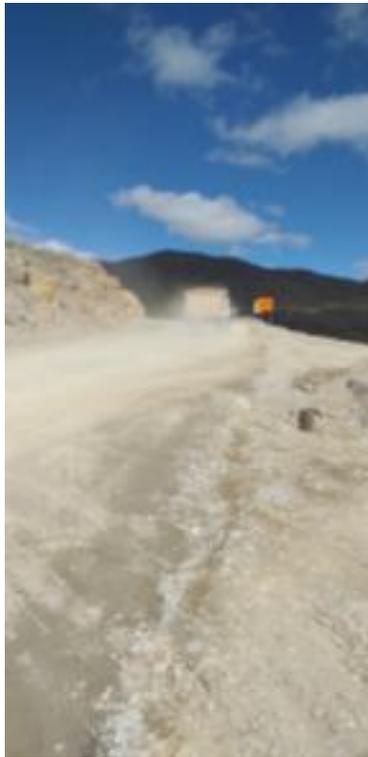
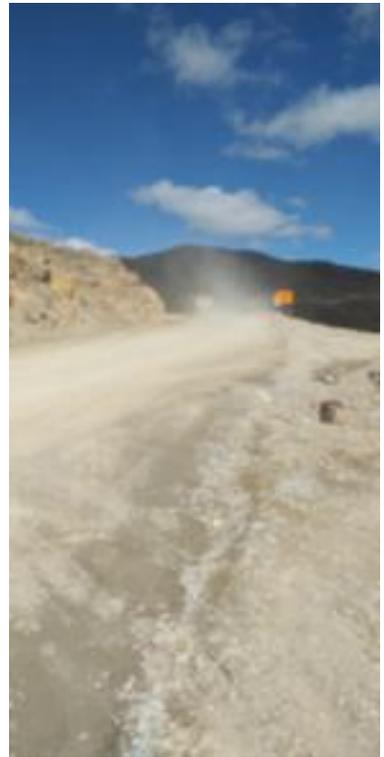
**Actividades:**  
PROGRESIVA KM. 181+000  
700.0 TRANSPORTES  
700.H TRANSPORTE DE ELIMINACION DE MATERIAL PARA DME >1KM dmec174

**CDescripcion** \_\_\_\_\_:  
En la progresiva KM. 181+000 se verifica el transporte de eliminación de material para el DME ubicado en el tramo 1 ( dme km. 174 ) .

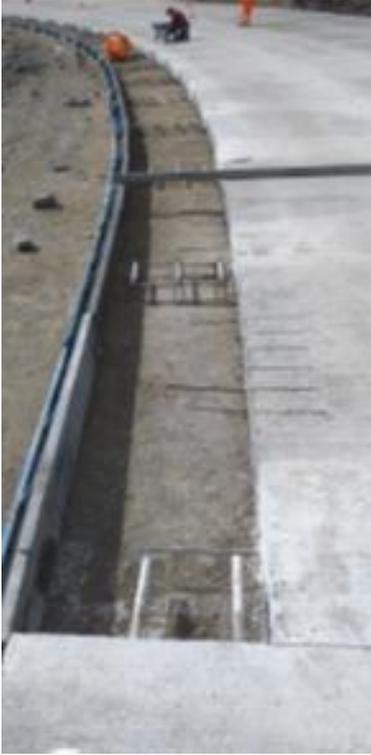
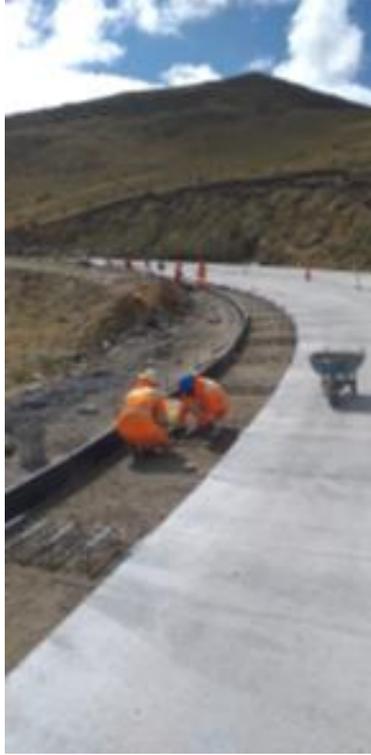
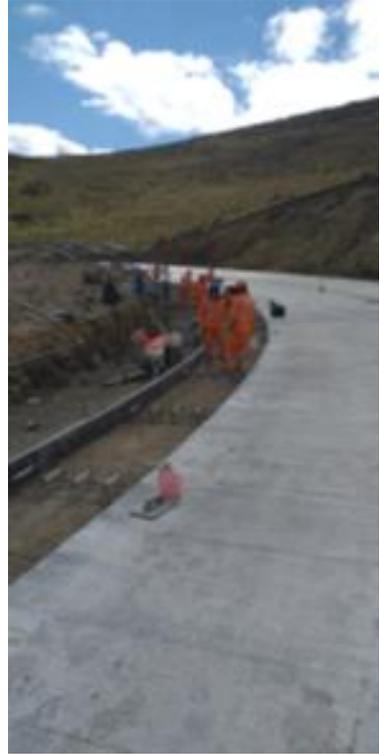
**Actividades:**  
PROGRESIVA KM. 181+520 a km. 181+640  
500.0 PAVIMENTO DE CONCRETO HIDRAULICO  
501.B PAVIMENTO DE CONCRETO HIDRAULICO S'S= 45 KG/CM2 (MANUAL)

**CDescripcion** \_\_\_\_\_:  
En la progresivas Km. 182+520 hasta km. 181+640 se inicia las actividades para la colocación de pavimentos de concreto hidráulico de forma manual en los sobrecanchos de la vía . Se utiliza una retroexcavadora, un cisterna. trabajan: 1 capataz,, 20 obreros. 1 operador, 1 chofer, 2 vigías.

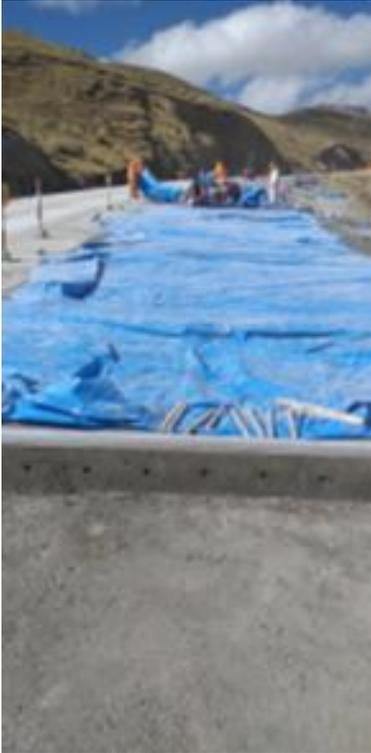
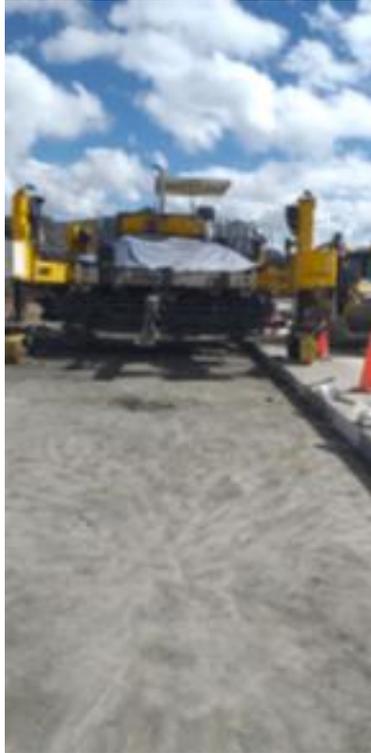
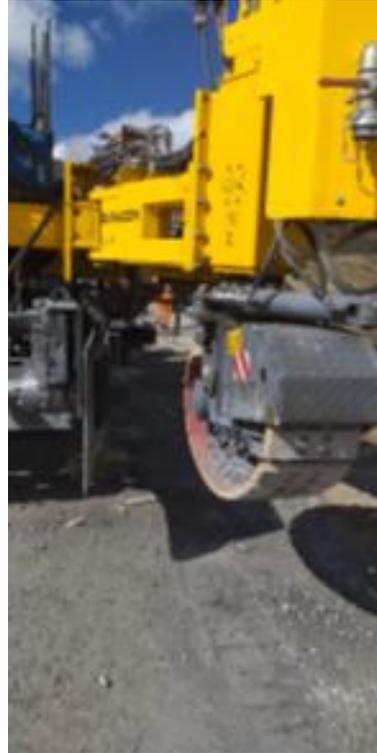
**Actividades:**  
PROGRESIVA KM. 183+580  
500.0 PAVIMENTO DE CONCRETO HIDRAULICO  
501.A PAVIMENTO DE CONCRETO HIDRAULICO S'S= 45 KG/CM2 ( PAVIMENTADORA)

**CDescripcion** \_\_\_\_\_ :  
En la progresiva Km. 183+580 hoy no se inicia las actividades para la colocación de pavimento de concreto hidráulico con pavimentadora . La pavimentadora de concreto se le ha dañado un carril de rodamiento y nivelación ,. trabajan: 1 capataz, 6 operarios de pavimentadora haciendo mantenimiento a las demás partes de la pavimentadora. Se espera la llegada del repuesto desde Lima.

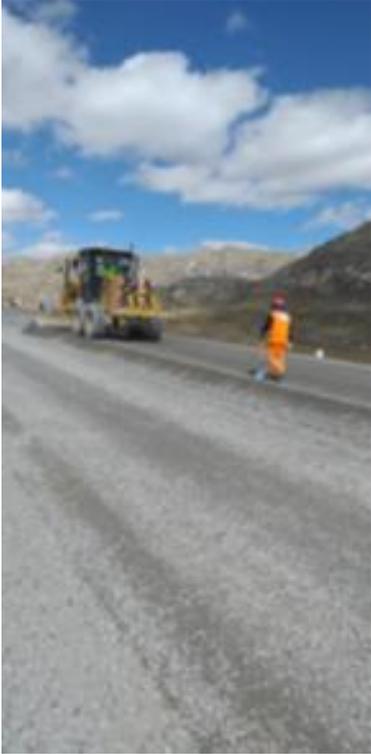
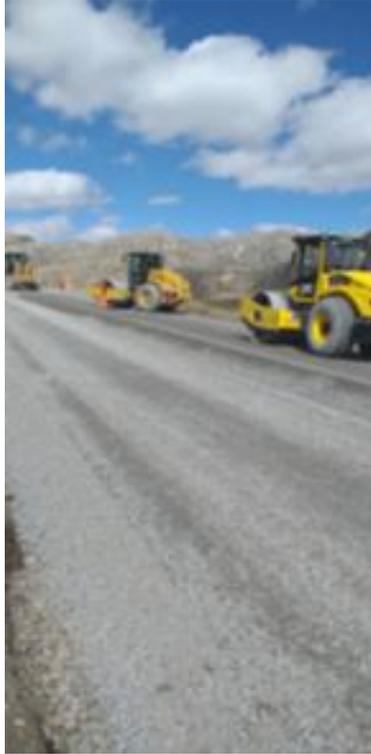
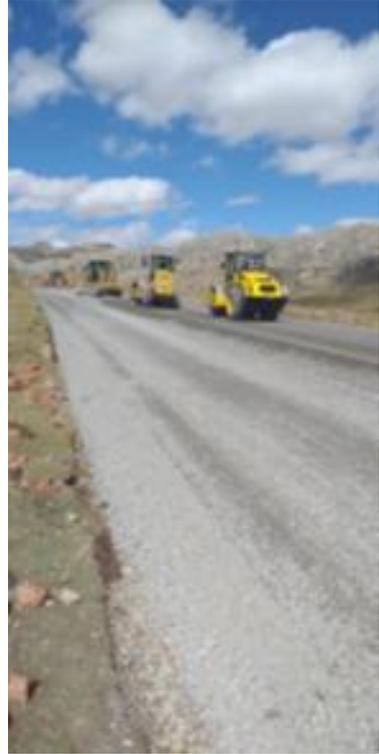
**Actividades:**  
PROGRESIVA KM. 186+000 A 186+300  
300.0 BASE Y SUB BASES  
303.A SUB BASE GRANULAR

**CDescripcion\_\_\_\_\_:**  
En la progresiva km. 186+000 a 186+300 se realiza la construcción de sub base granular. Se utiliza una motoniveladora, dos compactadoras de rodillo, un camión cisterna. trabajan: 1 capataz, 3 operadores, 1 chofer de cisterna y 2 vigías.

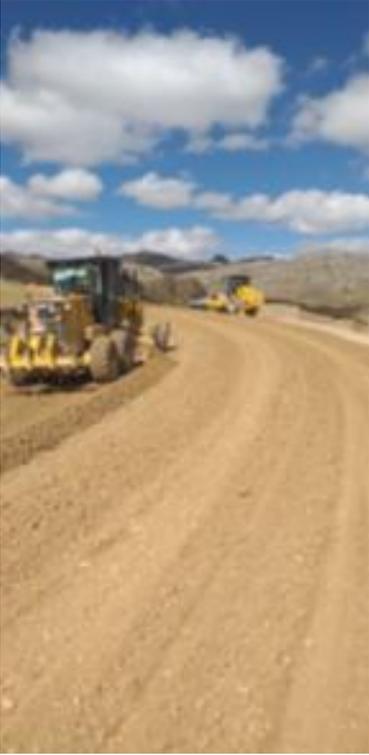
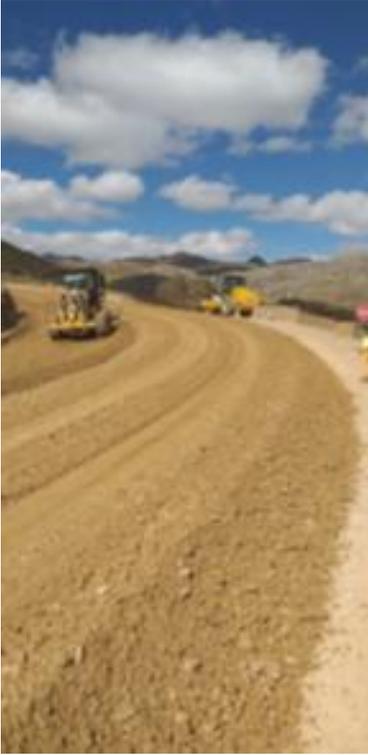
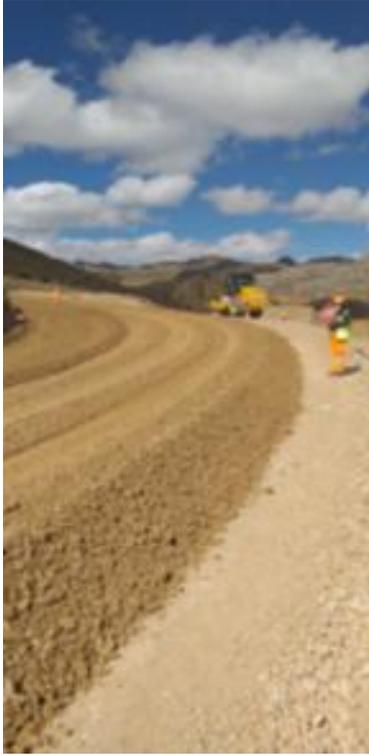
**Actividades:**  
PROGRESIVA KM. 186+500 A KM. 186+800  
200.0 MOVIMIENTO DE TIERRAS  
210.A CONFORMACION DE TERRAPLENES

**CDescripcion** \_\_\_\_\_ :  
En la progresiva Km. 186+560 a 186+860 se realiza la conformación de terraplenes. Se utiliza una motoniveladora, un compactadora, un camión cisterna. Trabajan: 1 capataz, 2 operadores, 1 chofer de cisterna, 2 vigías.

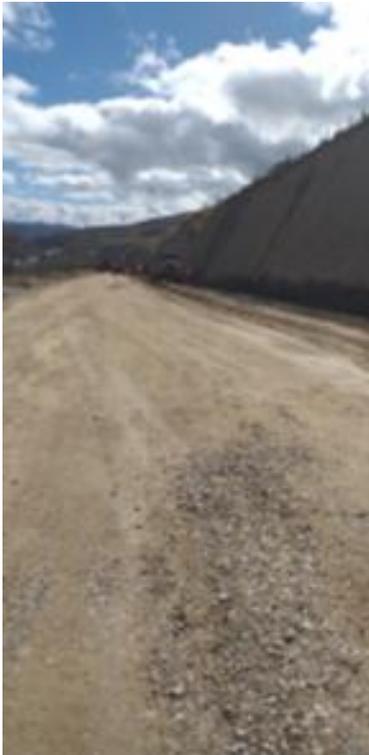
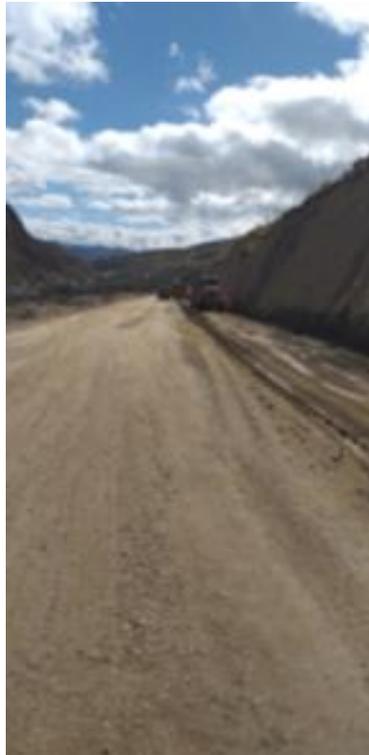
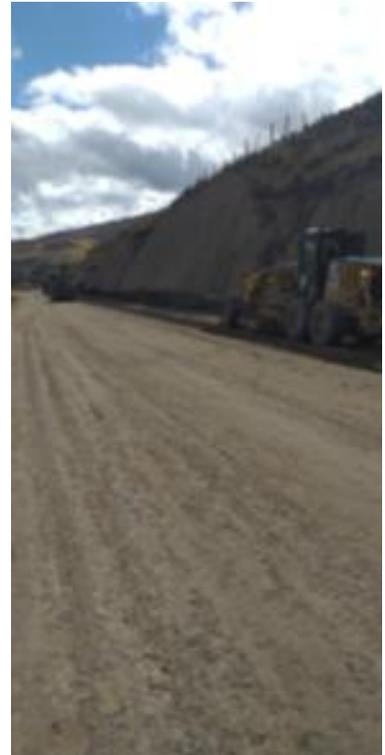
**Actividades:**  
PROGRESIVA KM. 187+000 A KM. 187+200  
200.0 MOVIMIENTO DE TIERRAS  
210.A CONFORMACION DE TERRAPLENES

**CDescripcion** \_\_\_\_\_:  
En la progresiva Km. 187+000 a 187+200 se realiza la conformación de terraplenes. Se utiliza una motoniveladora, un compactadora, un camión cisterna. Trabajan: 1 capataz, 2 operadores, 1 chofer de cisterna, 2 vigías.

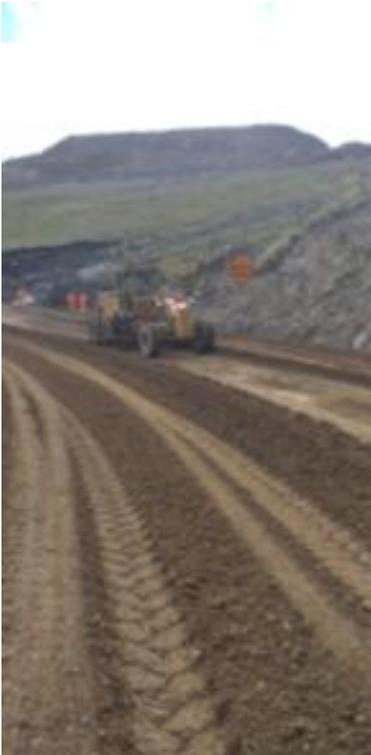
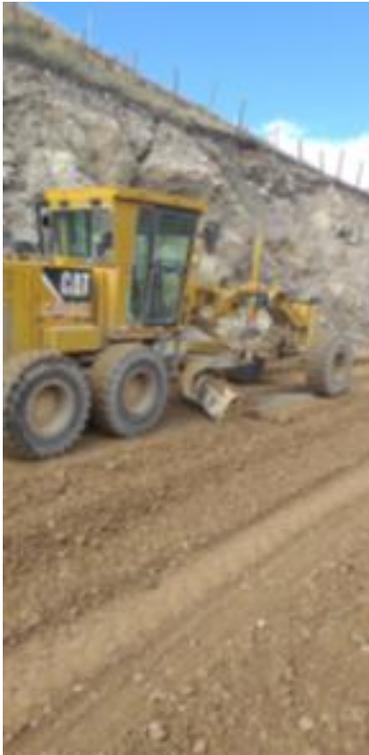
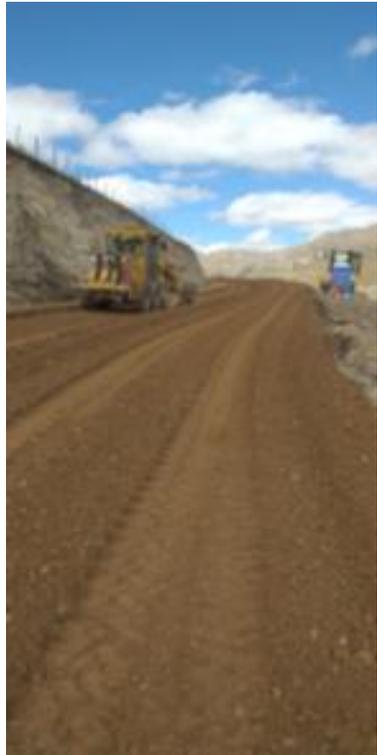
**Actividades:**  
PROGRESIVA KM. 187+200 A KM. 187+720  
200.0 MOVIMIENTO DE TIERRAS  
210.A CONFORMACION DE TERRAPLENES

**CDescripcion** \_\_\_\_\_:  
En la progresiva Km. 187+200 a 187+720 se realiza la conformación de terraplenes. Se utiliza una motoniveladora, un compactadora, un camión cisterna. Trabajan: 1 capataz, 2 operadores, 1 chofer de cisterna, 2 vigías.
