BITACORA ELECTRÓNICA DE OBRA

Confirma Bitacora: Si	Nro Informe: 126	Fecha Informe: 02-07-2021	Nombre De La Obra: Carretera Chuquicara-Puente Quiroz – Tauca-Cabana-Huandoval-Pallasca, Tramo: Tauca- Pallasca	Personal Encargado: NATALY SUSI CABALLON PAUCAR
---------------------------------	----------------------------	-------------------------------------	---	---

INFORME DIARIO N°126 -2021-MNT. TAUCA-PALLASCA/NSCP

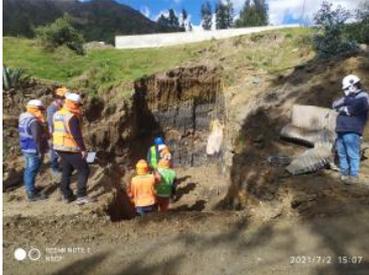
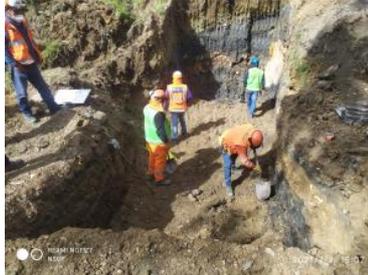
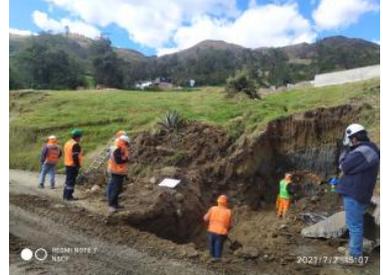
ENSAYO DE PENETRACION LIGERA (DPL) PARA SUELO DE FUNDACIÓN DE ALCANTARILLA TMC \varnothing 36" UBICADO EN EL KM19+538.

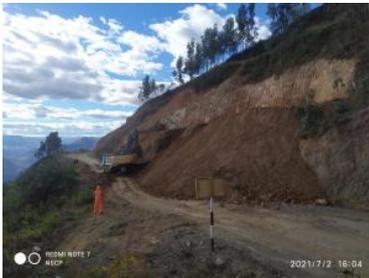
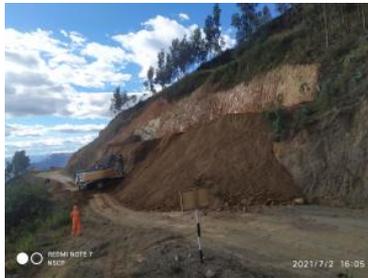
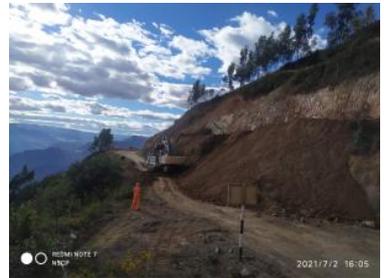
Actividades:
CORTE Y ELIMINACIÓN EN EL KM 26+550 (KM 26+300 - KM 26+620).

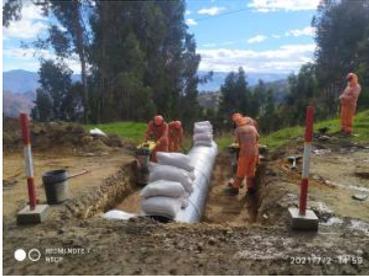
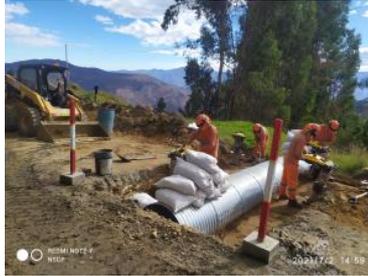
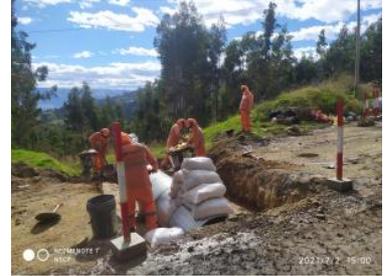
- RELLENO Y COMPACTADO DE ALCANTARILLA TMC ø 36" UBICADO EN EL KM 19+290.
- DENSIDAD DE CAMPO MÉTODO DENSIDAD NUCLEAR.

-SE APRECIO QUE PARA SAÇAR LA DENSIDAD DE CAMPO SE ESTA UTILIZANDO EL MÉTODO EL DENSÍMETRO NUCLEAR.

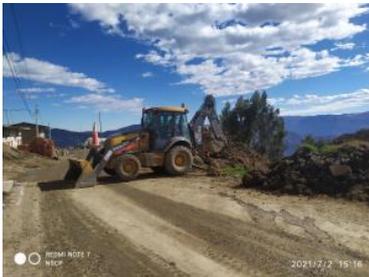
Actividades:
 EXCAVACIÓN (LI) PARA ALCANTARILLA TMC ø 36" UBICADO EN EL KM 19+742.

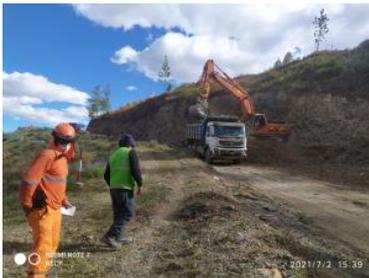
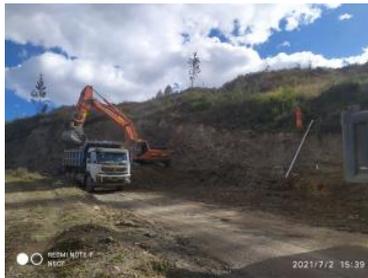
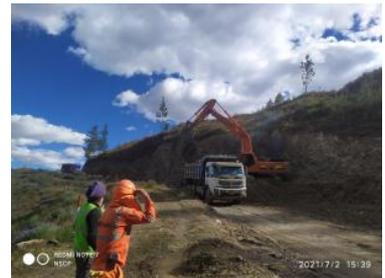
Actividades:
 CORTE Y ELIMINACIÓN EN EL KM 23+240.

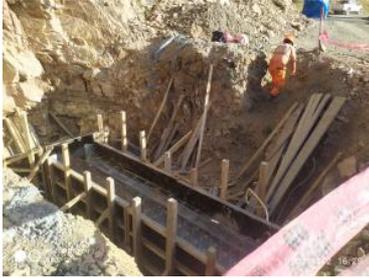
ENCOFRADO DE ALCANTARILLA MC UBICADO EN EL KM 32+480.

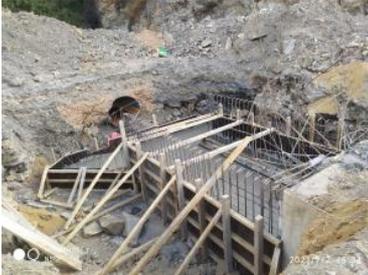
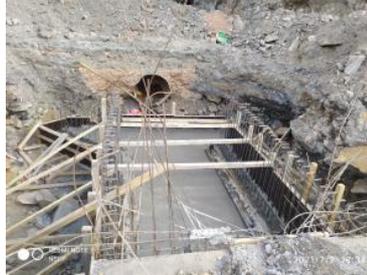
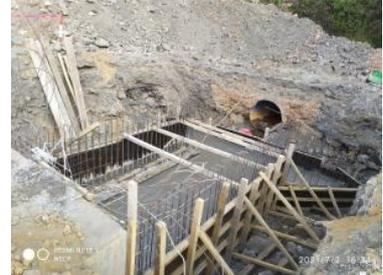
VACIADO DE CONCRETO EN ALCANTARILLA MC UBICADO EN EL KM 31+288.50.

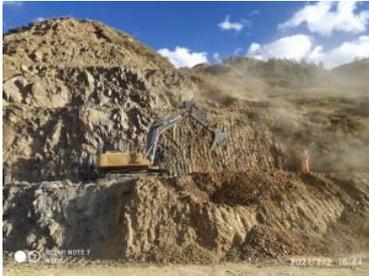
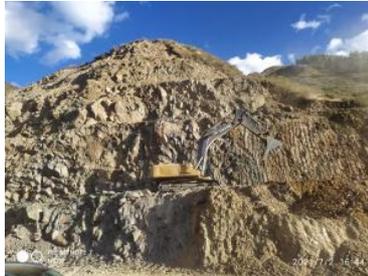
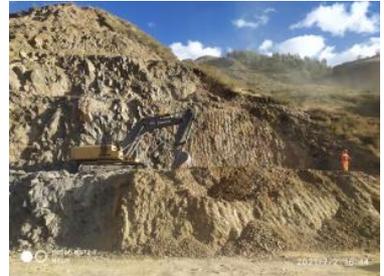
Actividades:
CORTE Y ELIMINACIÓN EN EL KM 29+175.

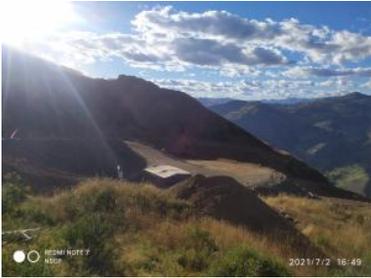
Actividades:
CONFORMACIÓN DE PLATAFORMA EN DME N° 27 UBICADO EN EL KM 28+980.

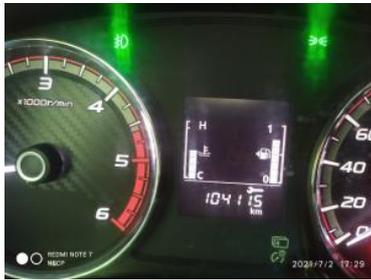
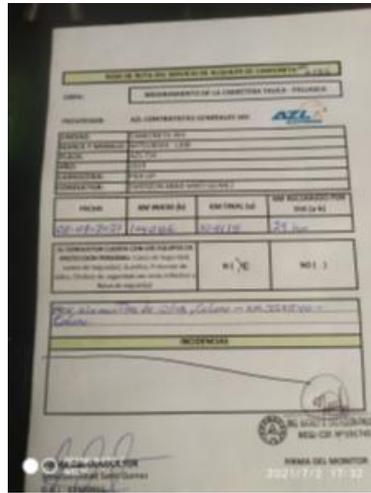
CDescripcion_____:
 CONTROL DEL KILOMETRAJE DE LA CAMIONETA PARA LOS TRABAJOS DE MONITOREO.
