BITACORA ELECTRÓNICA DE OBRA

Confirma Bitacora: Si	Nro Informe: 007-2021	Fecha Informe: 02-07-2021	Nombre De La Obra: REHABILITACION Y MEJORAMIENTO DE LA CARRETERA PALLASCA - MOLLEPATA - MOLLEBAMBA - SANTIAGO DE CHUCO EMPALME RUTA NO 10, TRAMO SANTIAGO DE CHUCO - MOLLEPATA	Personal Encargado: VILCHEZ ESPINOZA JOHNATHAN ARTURO
--------------------------	--------------------------	------------------------------	---	--

Reporte diario Santiago de Chuco Mollepata

Panel Fotográfico de la Bitacora de Obras

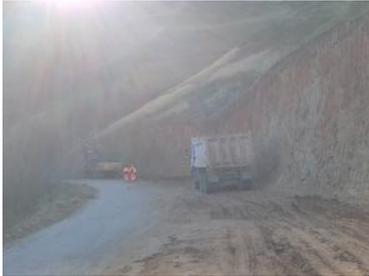
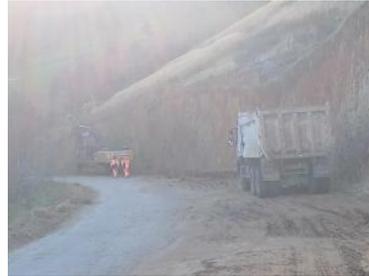
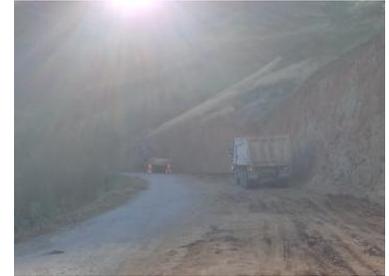
En la progresiva 26+400 se inicia la jornada con los trabajos de corte de talud y traslado de material excedente a DME 15 a partir de las 8:30 de la mañana por la charla referente a los trabajos nocturnos que implementara el contratista a partir de la fecha.

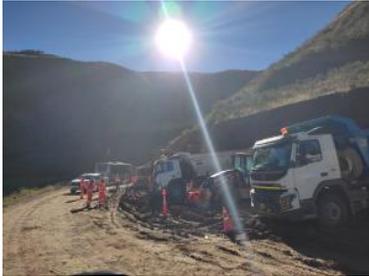
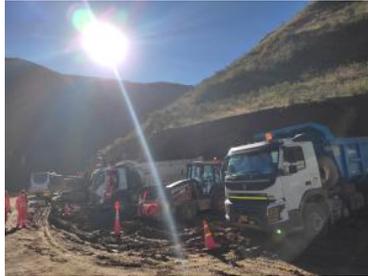
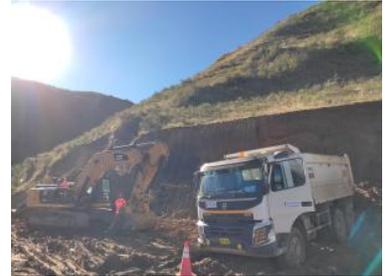
En la progresiva 25+700 se inicia la jornada con los trabajos de corte de talud y traslado de material excedente a DME 15 a partir de las 8:30 de la mañana por la charla referente a los trabajos nocturnos que implementara el contratista a partir de la fecha.

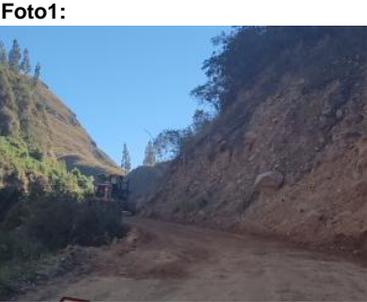
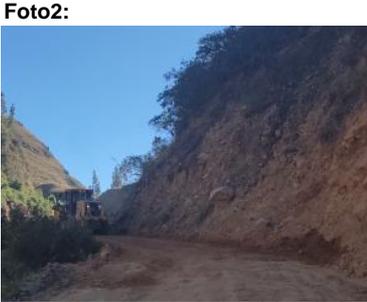
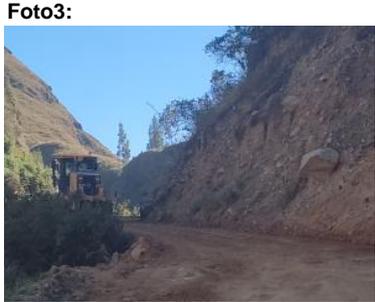
CDescripcion_____:
Se realizan los trabajos de mantenimiento de vía en la progresiva 12+300 para el acceso a nuevo DME
Equipos
1 motoniveladora
Cuadrilla
1 operador
1 vigia

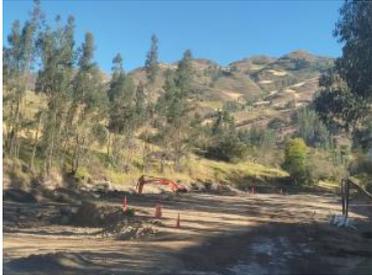
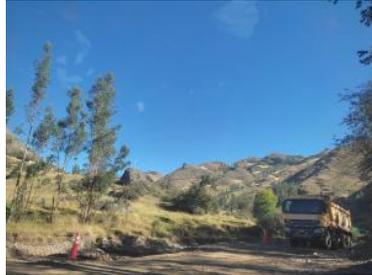
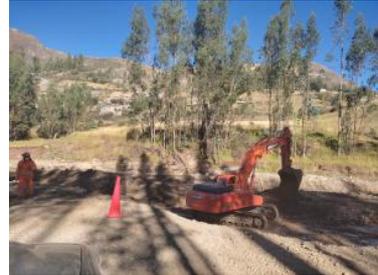
CDescripcion_____:
Extracción de material de Cantera Chacomás en la progresiva 9+580
Equipos
1 excavadora oruga
3 volquetes
Cuadrilla
1 Operario
1 ayudante
4 operadores

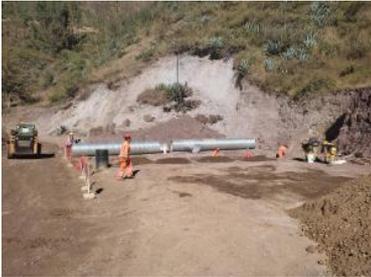
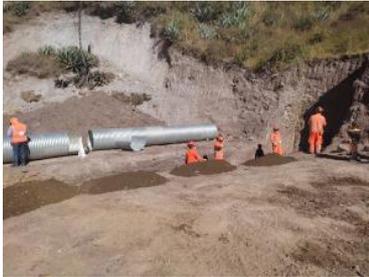
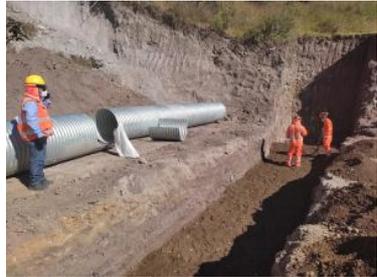
CDescripcion_____:
Se realizan trabajos de instalación de alcantarilla 36" en la progresiva 7+540 lado izquierdo
Equipos
4 vibro apisonadoras
Cuadrilla
2 Oficiales
2 Ayudantes

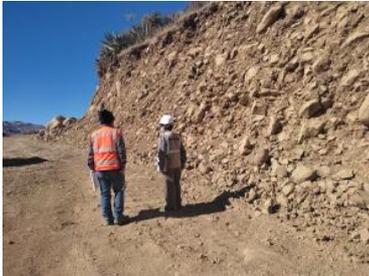
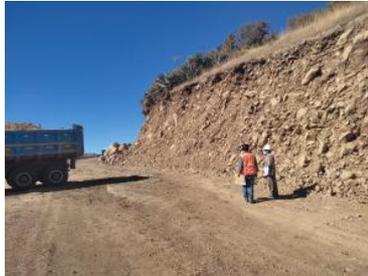
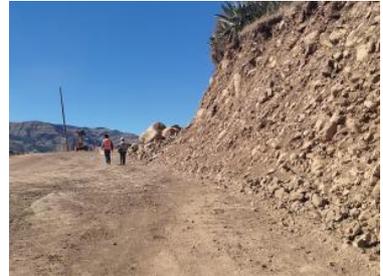
En las progresivas desde 6+100 hasta la 8+200 se realiza el análisis y clasificación de materiales en los frente de corte.
Por parte del contratista el Ing. Geólogo Cesar Romero y por parte de la supervisión el Ing. Geólogo Jesús Soto.

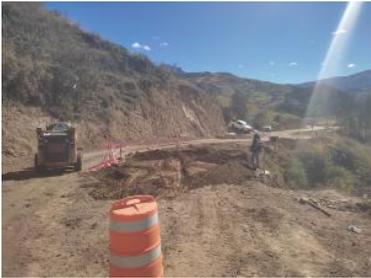
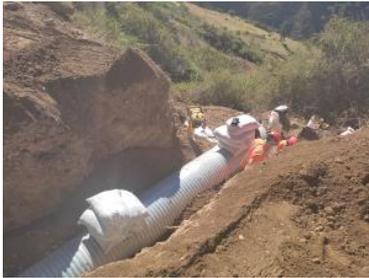
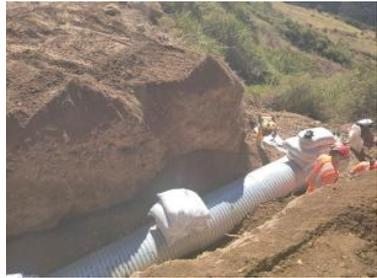
CDescripcion_____:
Se realizan trabajos de instalación de alcantarilla 36" en la progresiva 6+964 lado izquierdo, asimismo se realizan los ensayos de densidad por capas por parte de la supervisión.
Equipos
2 vibro apisonadoras
Cuadrilla
2 Oficiales
1 Ayudantes
1 técnico de suelos

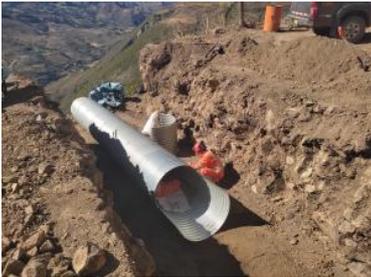
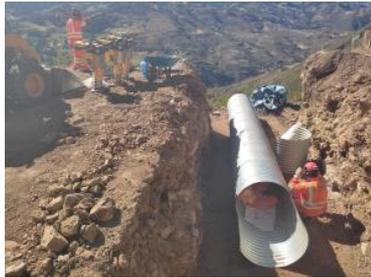
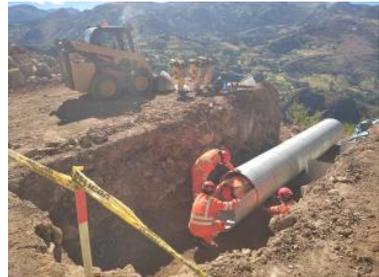
CDescripcion_____:
Se realizan trabajos de instalación de alcantarilla 36" en la progresiva 6+649 lado izquierdo
Equipos
2 vibro apisonadoras
Cuadrilla
2 Oficiales
2 Ayudantes

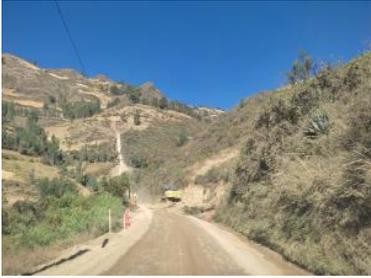
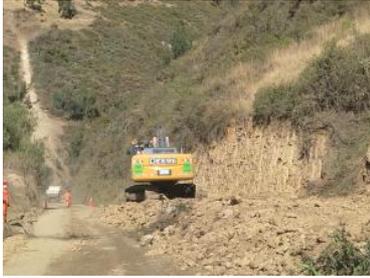
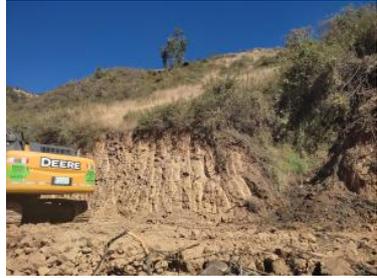
CDescripcion_____:
En la progresiva 5+800 continúan los trabajos de corte de talud y eliminación de material excedente a DME 12 para ampliación de vía
Equipos:
1 Excavadora sobre oruga
5 Volquetes
Cuadrilla
1 capataz
1 operador
2 vigías

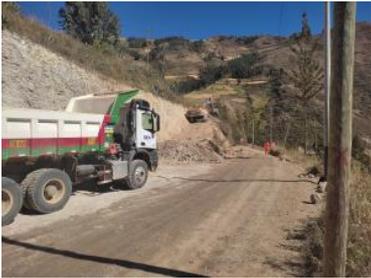
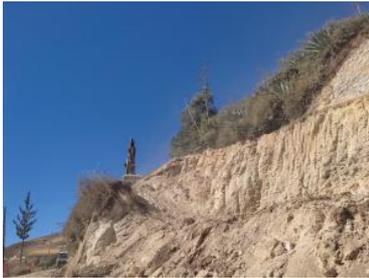
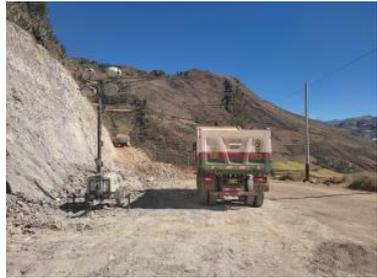
CDescripcion _____:
En la progresiva 5+150 se realizan trabajos de corte de talud y eliminación de material excedente a DME 12
Equipos:
1 Excavadora sobre oruga
5 Volquetes
Cuadrilla
1 Operario
1 operador
1 vigías

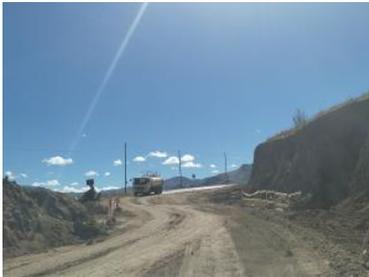
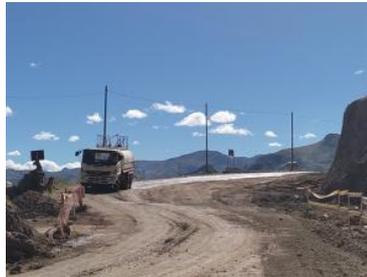
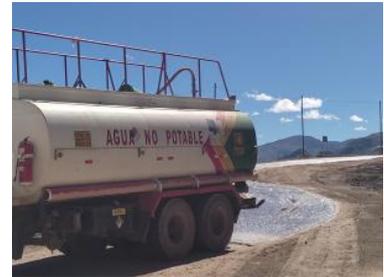
Se viene realizando el riego de la vía para mitigación del polvo a un bajo ritmo.

Se realiza el riego de la vía con cisterna para mitigación de polvo

Al contratista, mejorar el ritmo de riego de la vía.

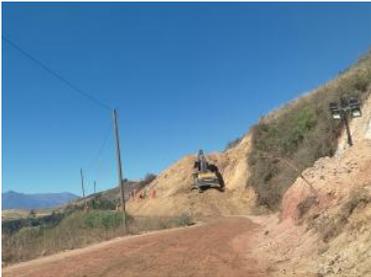
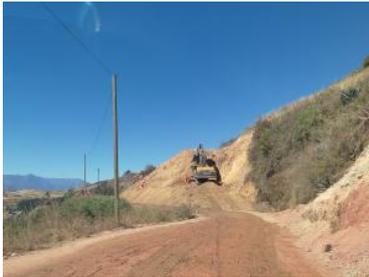
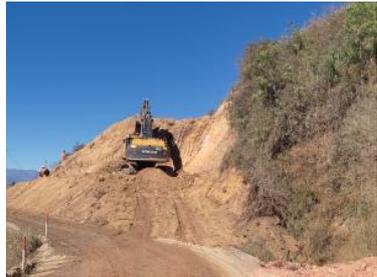
CDescripcion_____:
Se realizan trabajos de corte de talud y eliminación de material en la progresiva 3+500
Equipo
1 Excavadora de oruga
5 volquetes
Cuadrilla
2 controladores
2 vigías
2 técnicos topografía
