MINISTERIO DE TRANSPORTES Y COMUNICACIONES

BITACORA ELECTRÓNICA DE OBRA

Confirma Bitacora: Si	Nro Informe: 127	Fecha Informe: 03-07-2021	Nombre De La Obra: Carretera Chuquicara-Puente Quiroz – Tauca-Cabana-Huandoval-Pallasca, Tramo: Tauca- Pallasca	Personal Encargado: NATALY SUSI CABALLON PAUCAR
---------------------------------	----------------------------	-------------------------------------	---	---

INFORME DIARIO N°127 -2021-MNT. TAUCA-PALLASCA/NSCP

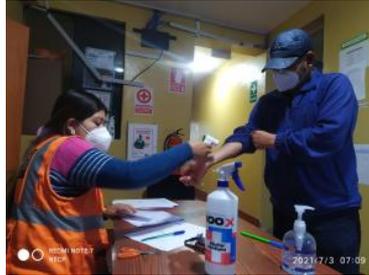
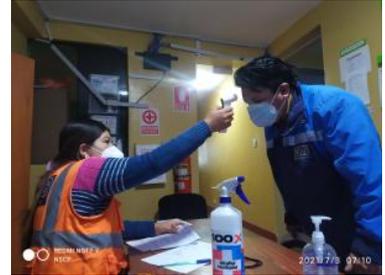
-CONTROL DE TEMPERATURA, RELLENADO DE FICHA DE SINTOMATOLOGÍA COVID Y DESINFECCIÓN DE MANOS DEL PERSONAL DE SUPERVISIÓN ANTES REALIZAR SUS ACTIVIDADES.

-SE APRECIA A UN COLABORADOR CAPACITADO DE SUPERVISIÓN ANTES DE REALIZAR SUS ACTIVIDADES.
-MONITOREO DEL NIVEL DE CONCENTRACIÓN DE OXIGENO EN LA SANGRE CON EL PULSIOXÍMETRO U OXÍMETRO.

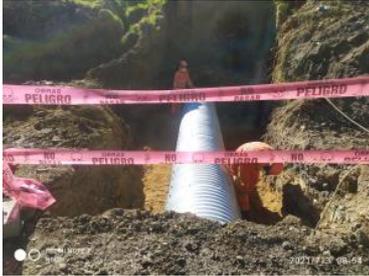
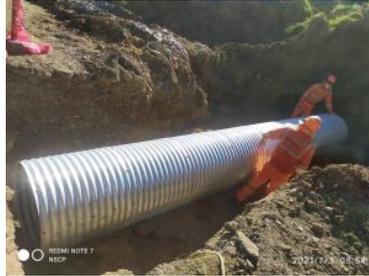
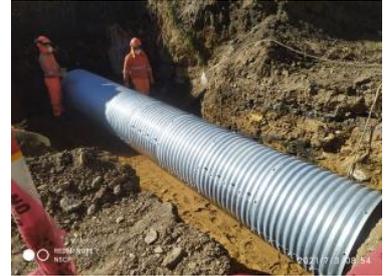
2

- RELLENO Y COMPACTADO DE ALCANTARILLA TMC \varnothing 36" UBICADO EN EL KM 19+538.
- DENSIDAD DE CAMPO MÉTODO DENSIDAD NUCLEAR.

-SE APRECIO QUE PARA SAJAR LA DENSIDAD DE CAMPO SE ESTA UTILIZANDO EL MÉTODO EL DENSÍMETRO NUCLEAR.

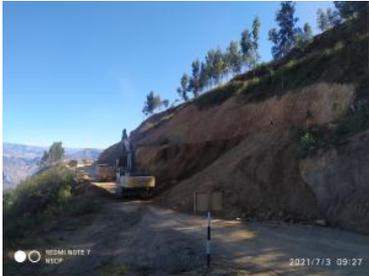
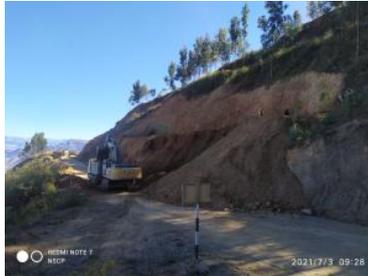
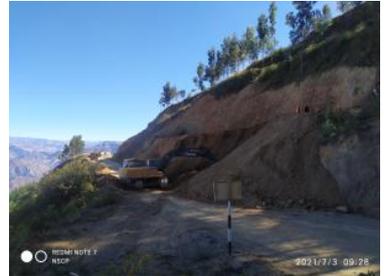
3

Actividades:
CORTE Y ELIMINACIÓN EN EL KM 26+550 (KM 26+300 - KM 26+620).

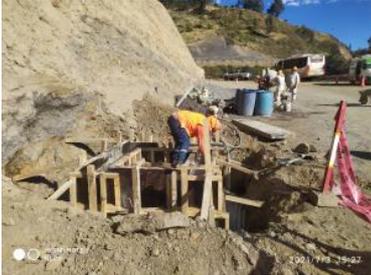
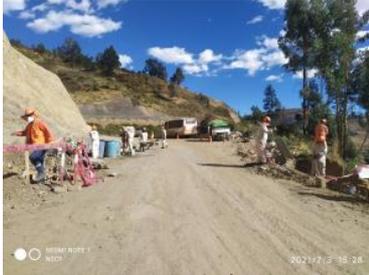
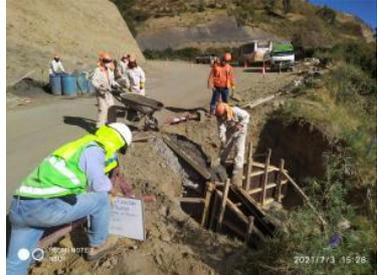
4

Actividades:
-VACIADO DE CONCRETO EN CAJA RECEPTORA Y CABEZAL DE SALIDA DE ALCANTARILLA TMC ø 36" UBICADO EN EL KM 3+415.

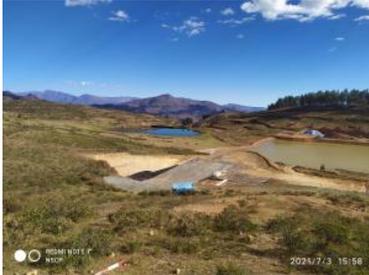
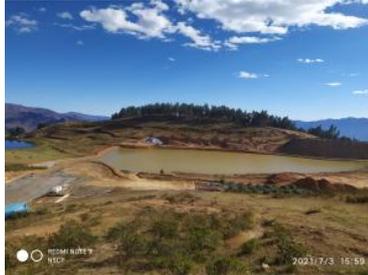
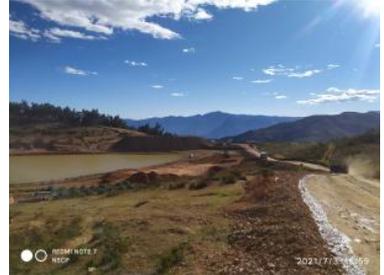
5

LA LAGUNA COCHAPAMPA (ÁREA PROYECTADO PARA LAVADO DE ARENA, ACOPIO, ZARANDEO Y CHANCADO).
- ACOPIO DE MATERIAL, ZARANDEO DE MATERIAL (ARENA PARA CONCRETO), ACOPIO DE MATERIAL DE LA CANTERA LLAPO, INSTALACIÓN DE LA CHANCADORA.
- COMO YA SE INDICO EN SU MOMENTO ESTOS TRABAJOS EN ESTE FRENTE NO FUERON AUTORIZADOS POR LA SUPERVISIÓN; TRABAJOS QUE SE ESTAN REALIZANDO EN UN ÁREA CONSIDERADA COMO PROPIEDAD PRIVADA)

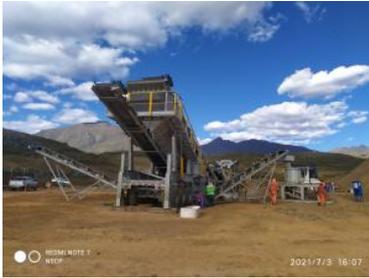
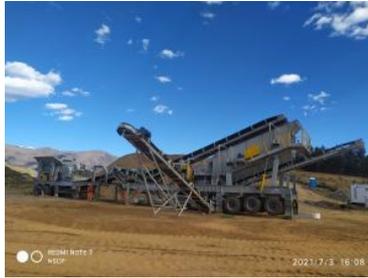
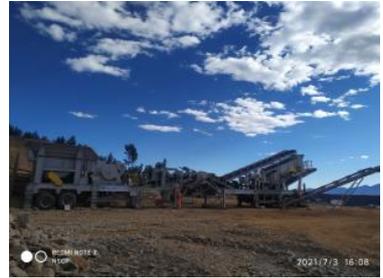
6

Actividades:
INSTALACIÓN DE LA CHANCADORA EN LA LAGUNA COCHAPAMPA.

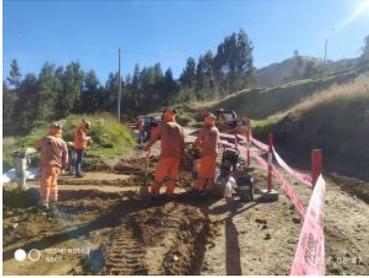
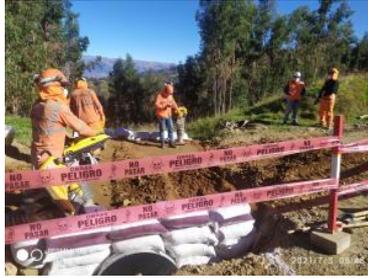
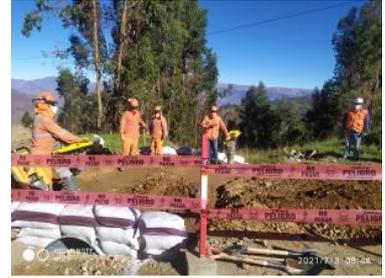
7

- RELLENO Y COMPACTADO DE ALCANTARILLA TMC \varnothing 36" UBICADO EN EL KM 19+290.
- DENSIDAD DE CAMPO MÉTODO DENSIDAD NUCLEAR.

-SE APRECIO QUE PARA SAÇAR LA DENSIDAD DE CAMPO SE ESTA UTILIZANDOEL MÉTODO EL DENSÍMETRO NUCLEAR.

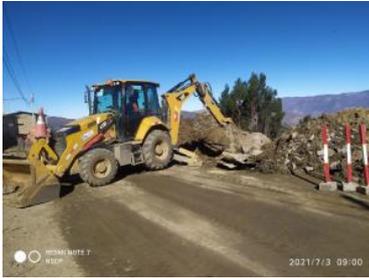
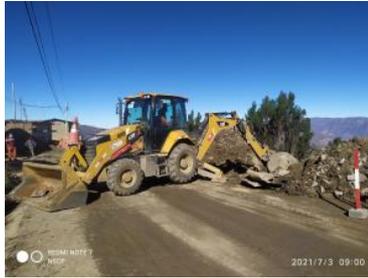
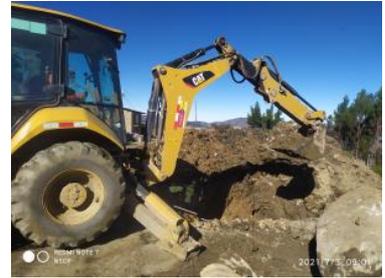
8

Actividades:
 EXCAVACIÓN (LI) PARA ALCANTARILLA TMC ø 36" UBICADO EN EL KM 19+742.

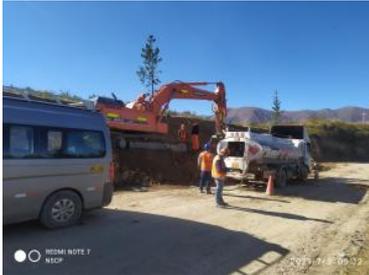
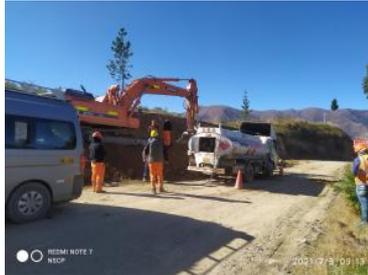
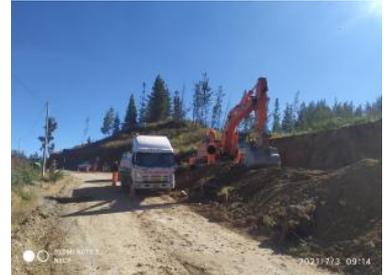
9

Actividades:
 CORTE Y ELIMINACIÓN EN EL KM 23+430 (KM 22+750 – KM 24+000).

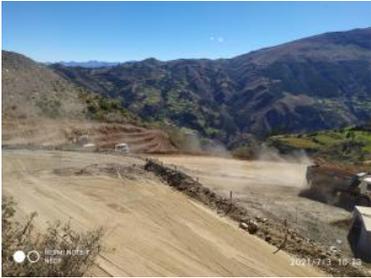
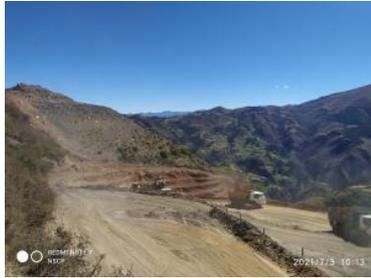
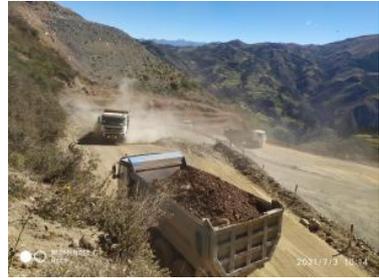
10

Actividades:
CONFORMACIÓN DE PLATAFORMA EN DME N° 27 UBICADO EN EL KM 28+980.

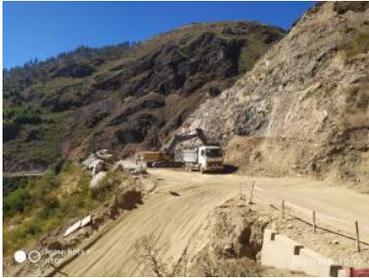
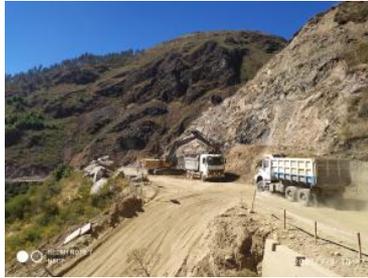
11

Actividades:
CORTE Y ELIMINACIÓN EN EL KM 29+175.

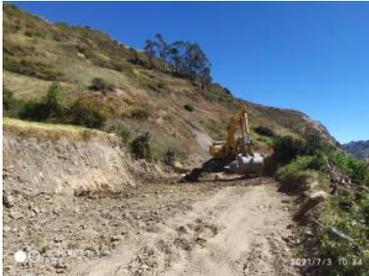
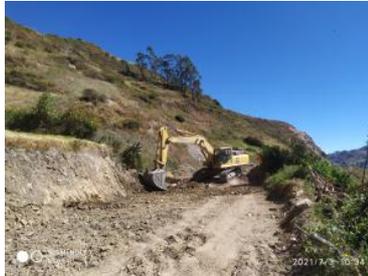
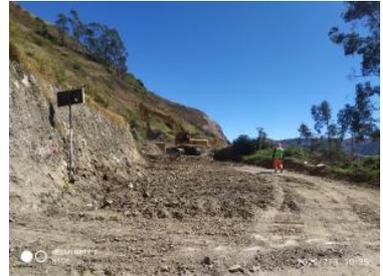
12

Actividades:
CORTE DE TALUD, CORTE PLATAFORMA, PERFILADO DE TALUD Y ELIMINACIÓN KM 31+200 (KM 31+100 - KM31+200)

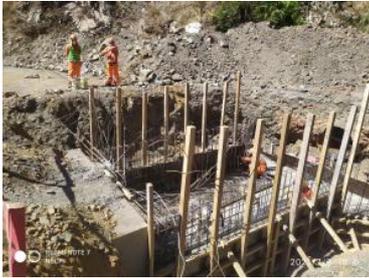
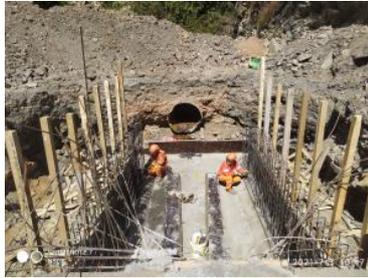
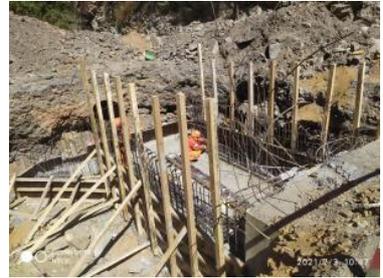
13

Actividades:
DISPOSICIÓN DE ACERO, ENCOFRADO DE ALCANTARILLA MC 80X80 CM UBICADO EN EL KM 31+288.

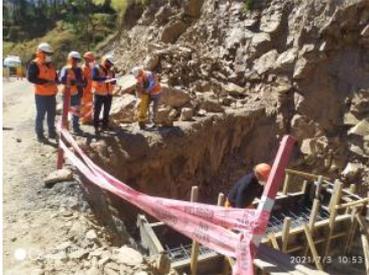
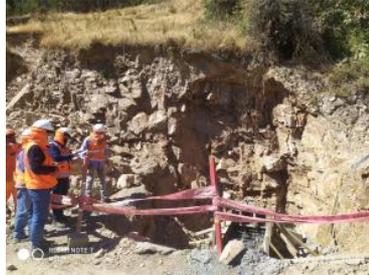
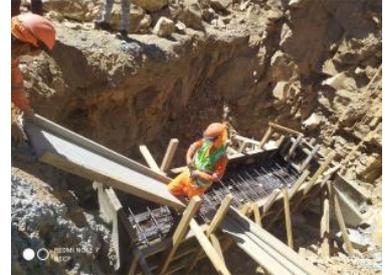
14

LIBERACIÓN DE TOPOGRAFÍA, VACIADO DE CONCRETO EN ALCANTARILLA MC 60X60 CM UBICADO EN EL KM 32+480.

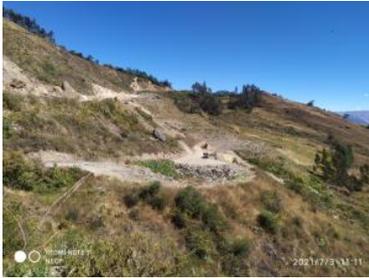
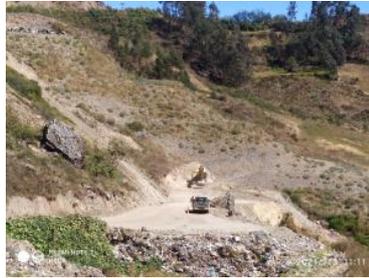
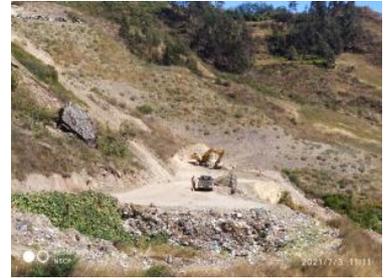
15

Actividades:
DESBROCE, AMPLIACIÓN DE ACCESO, CONFORMACIÓN DE PLATAFORMA EN DME N° 11 UBICADO EN EL KM 30+460.

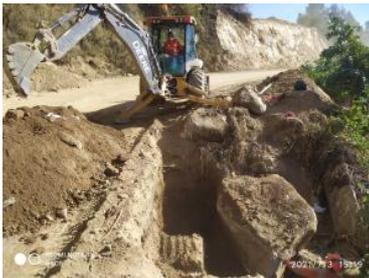
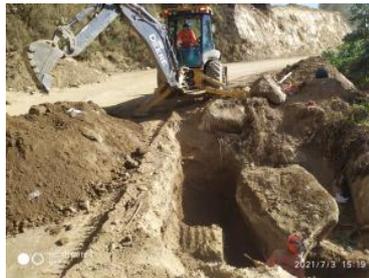
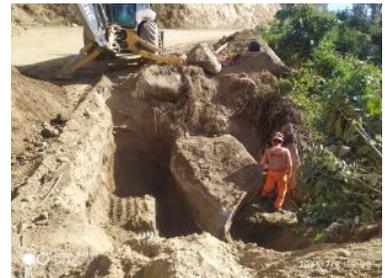
16

Actividades:
EXCAVACIÓN PARA CABEZALES DE ALCANTARILLA TMC 48 KM 3+980.

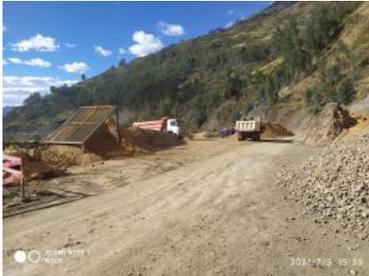
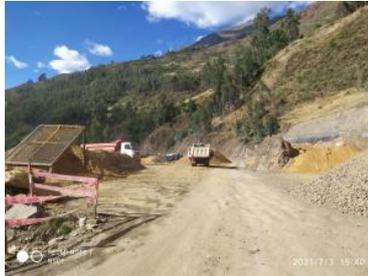
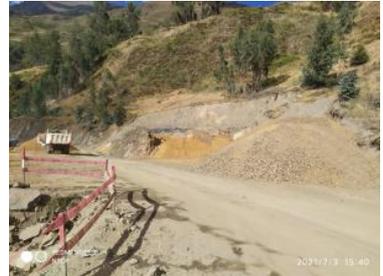
17

Actividades:
- ACOPIO PROVISIONAL KM 1+500.
- ÁREA DE ZARANDEO PARA OBTENER MATERIAL DE RELLENO Y OVER.

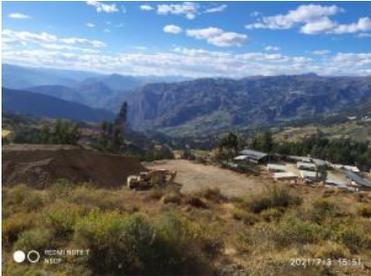
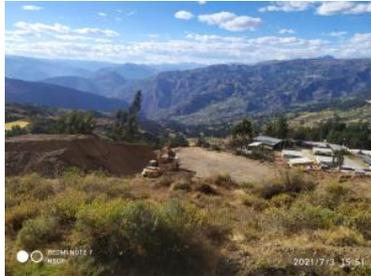
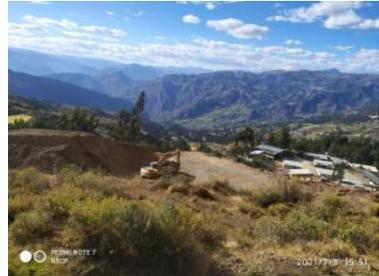
18

Actividades:
TRANSPORTE DE MATERIAL DE LA CANTERA LLAPO UBICADO EN EL -0.63 KM HACIA EL ÁREA DE ACOPIO DE LA LAGUNA COCHAPAMPA.

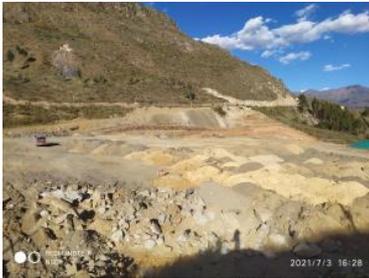
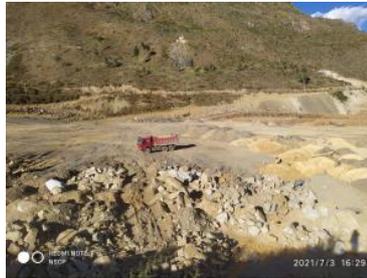
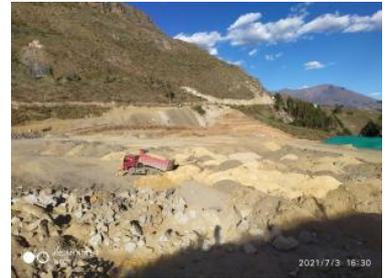
19

-CONFORMACIÓN DE PLATAFORMA EN DME N°1 HUACHASPINA APROBADA EN EL ADICIONAL N° 01) UBICADO A -6.7 KM DEL NICIO DEL TRAMO KM 0+000.
-RIEGO PARA DISMINUIR LA POLUCIÓN EN EL DME N°1 HUACHASPINA.
