## BITACORA ELECTRÓNICA DE OBRA

NÚMERO DE INFORME: 001, OBRA: REHABILITACIÓN Y MEJORAMIENTO DE LA CARRETERA PATAHUASI-YAURI-SICUANI, TRAMO: COLPAHUAYCO-LANGUI  
CONTRATISTA: CONSORCIO VIAL WARI conformado por IPESA HYDRO S.A. y J.C.  
C O N T R A T I S T A S G E N E R A L E S E . I . R . L .  
SUPERVISOR: TEC4 INGENIEROS CONSULTORES.

## Panel Fotográfico de la Bitacora de Obras

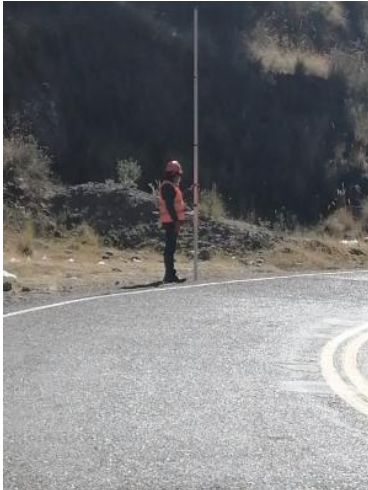
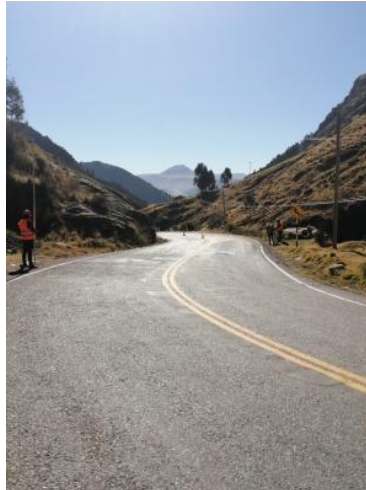
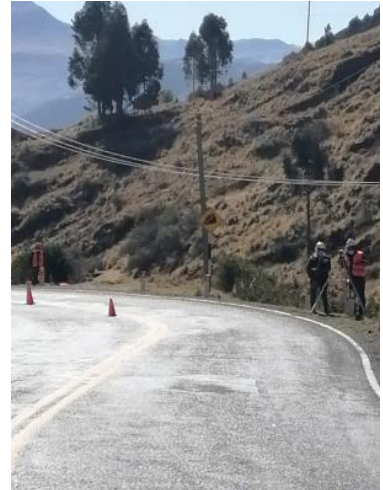
**Personal Encargado:****SANDY DEISSY PRADO  
ALLENDE****Nivel:****No Aplica****Fecha De Fotografia:****03-07-2021****Actividades:****TRABAJOS DE TOPOGRAFÍA****CDescripcion\_\_\_\_\_:****SE VERIFICO LOS TRABAJOS DE TRAZO Y REPLANTEO EN LA PROGRESIVA KM 28+500, REALIZÁNDOSE LOS TRABAJOS POR TRAMOS, LOS CUALES SE DESARROLLABAN A CARGO DE UN TOPÓGRAFO Y SUS AYUDANTES.****Foto1:**

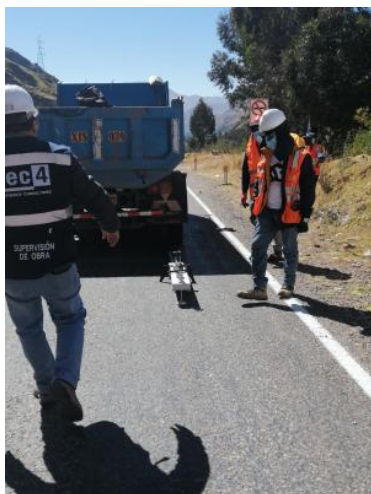
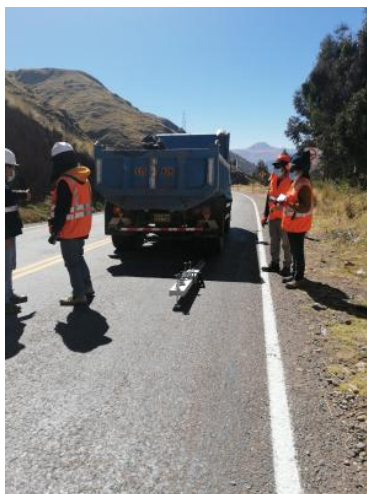
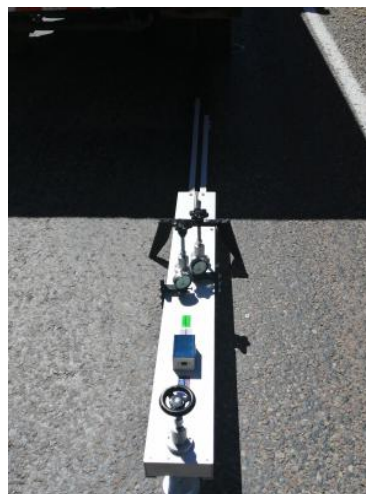
SE REALIZO LA VERIFICACIÓN EN CAMPO DEL CONTROL DE DEFLEXIONES  
CON LA VIGA BENKELMAN ENTRE LAS PROGRESIVAS KM 25+00 AL KM 29+00.
