## BITACORA ELECTRÓNICA DE OBRA

NÚMERO DE INFORME: 001, OBRA: REHABILITACIÓN Y MEJORAMIENTO DE LA CARRETERA PATAHUASI-YAURI-SICUANI, TRAMO: COLPAHUAYCO-LANGUI  
CONTRATISTA: CONSORCIO VIAL WARI conformado por IPESA HYDRO S.A. y J.C.  
C O N T R A T I S T A S G E N E R A L E S E . I . R . L .  
SUPERVISOR: TEC4 INGENIEROS CONSULTORES.

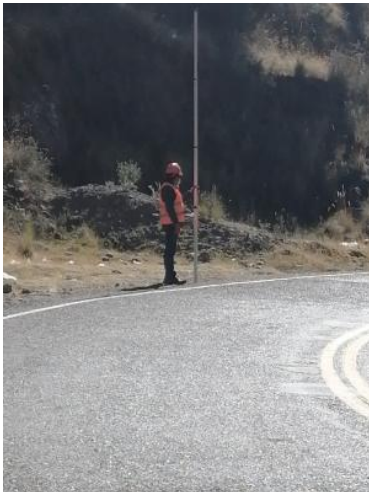
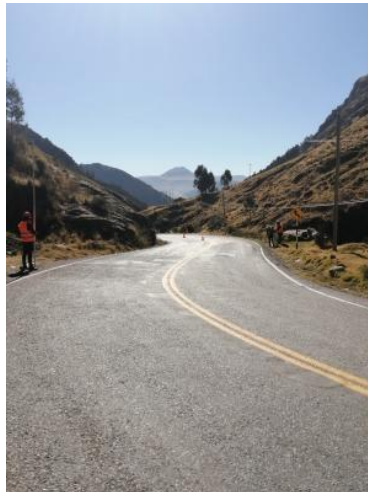
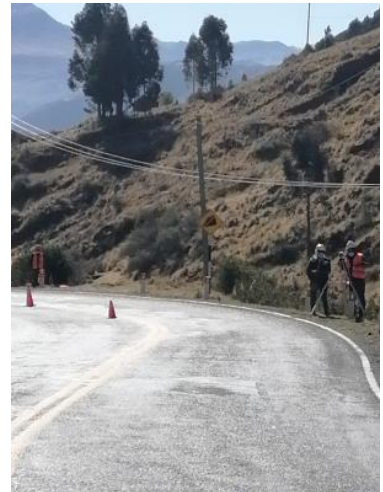
TRABAJOS DE TOPOGRAFÍA

SE VERIFICO LOS TRABAJOS DE TRAZO Y REPLANTEO EN LA PROGRESIVA KM 28+500, REALIZÁNDOSE LOS TRABAJOS POR TRAMOS, LOS CUALES SE DESARROLLABAN A CARGO DE UN TOPÓGRAFO Y SUS AYUDANTES.

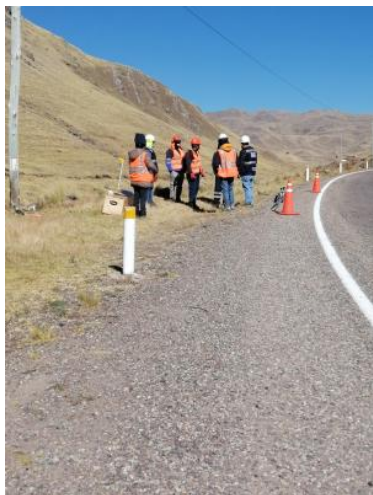
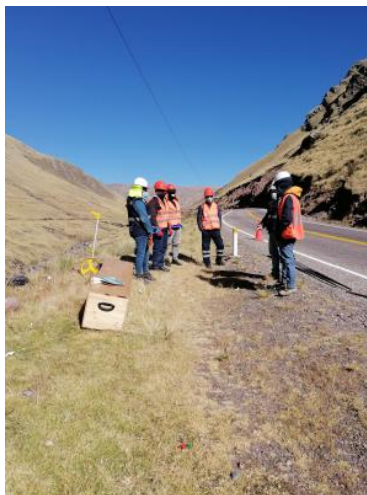
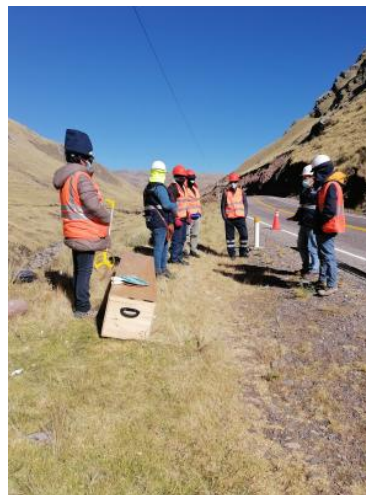
VERIFICACIÓN DE TRABAJOS DE SEGURIDAD OCUPACIONAL EN OBRA.

EN LA VISITA DE CAMPO REALIZADA CON EL INGENIERO DE SEGURIDAD DE PARTE DE LA SUPERVISIÓN, SE DETECTO QUE UNA CUADRILLA VENÍAN REALIZANDO TRABAJOS EN LA VÍA PRINCIPAL SIN TENER EN CUENTA SEÑALIZACIONES PREVENTIVAS NI CARTELES INFORMATIVOS DE SEGURIDAD, A LOS CUALES EL RESPONSABLE DE SEGURIDAD LES COMUNICO LA FALTA PARA SU CUMPLIMIENTO.

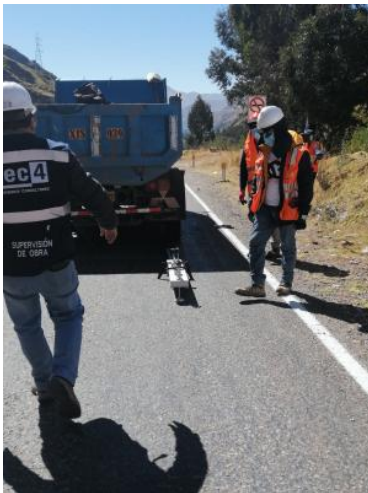
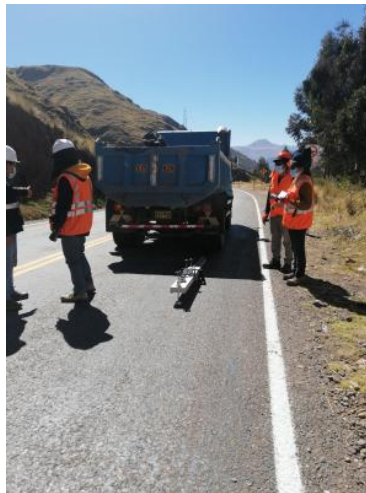
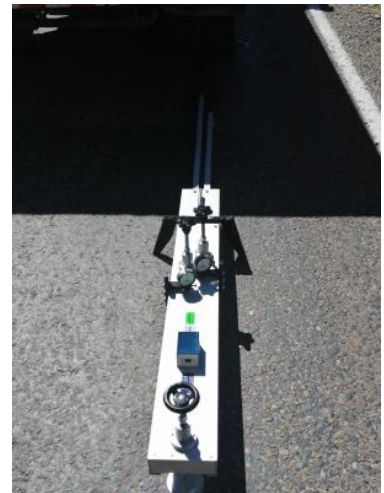
CONTROL DE DEFLEXIÓN

SE REALIZO LA VERIFICACIÓN EN CAMPO DEL CONTROL DE DEFLEXIONES CON LA VIGA BENKELMAN ENTRE LAS PROGRESIVAS KM 25+00 AL KM 29+00.
