BITACORA ELECTRÓNICA DE OBRA

Confirma Bitacora: Si	Nro Informe: 001	Fecha Informe: 03-07-2021	Nombre De La Obra: REHABILITACION Y MEJORAMIENTO DE LA CARRETERA: PATAHUASI - YAURI - SICUANI TRAMO COLPAHUAYCO-LANGUI	Personal Encargado: SANDY DEISSY PRADO ALLENDE
---------------------------------	----------------------------	-------------------------------------	----------------------------------------------------------------------------------------------------------------------------------	----------------------------------------------------------

NÚMERO DE INFORME: 001, OBRA: REHABILITACIÓN Y MEJORAMIENTO DE LA CARRETERA PATAHUASI-YAURI-SICUANI, TRAMO: COLPAHUAYCO-LANGUI
 CONTRATISTA: CONSORCIO VIAL WARI conformado por IPESA HYDRO S.A. y J.C. CONTRATISTAS GENERALES E.I.R.L.
 SUPERVISOR: TEC4 INGENIEROS CONSULTORES.

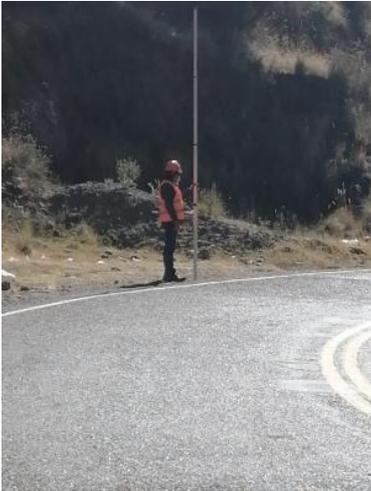
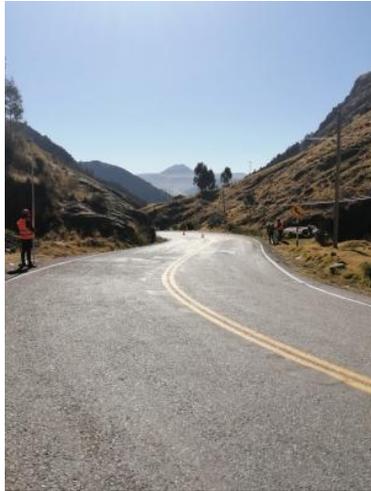
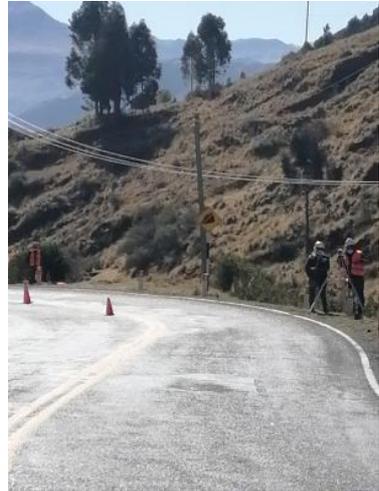
Actividades:
TRABAJOS DE TOPOGRAFÍA

CDescripcion _____:
SE VERIFICO LOS TRABAJOS DE TRAZO Y REPLANTEO EN LA PROGRESIVA KM 28+500, REALIZÁNDOSE LOS TRABAJOS POR TRAMOS, LOS CUALES SE DESARROLLABAN A CARGO DE UN TOPOGRAFO Y SUS AYUDANTES.

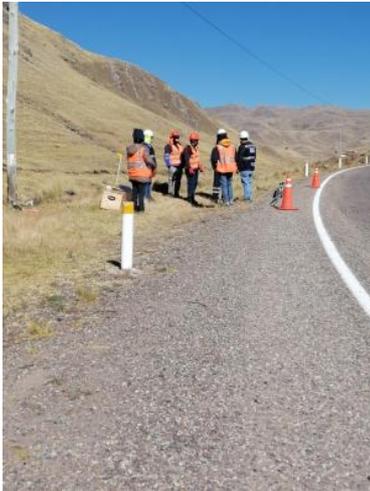
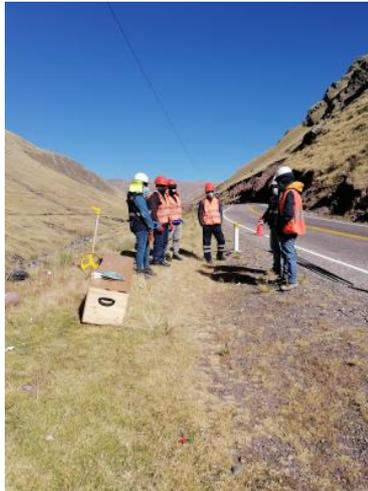
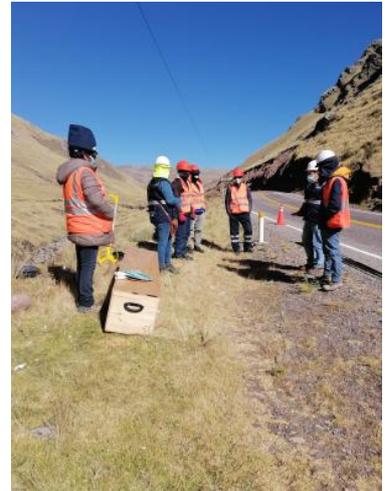
Actividades:
VERIFICACIÓN DE TRABAJOS DE SEGURIDAD OCUPACIONAL EN OBRA.

CDescripcion _____:
EN LA VISITA DE CAMPO REALIZADA CON EL INGENIERO DE SEGURIDAD DE PARTE DE LA SUPERVISIÓN , SE DETECTO QUE UNA CUADRILLA VENÍAN REALIZANDO TRABAJOS EN LA VÍA PRINCIPAL SIN TENER EN CUENTA SEÑALIZACIONES PREVENTIVAS NI CARTELES INFORMATIVOS DE SEGURIDAD, A LOS CUALES EL RESPONSABLE DE SEGURIDAD LES COMUNICO LA FALTA PARA SU CUMPLIMIENTO.

se recomienda al personal de obra tener en cuenta las sugerencias dadas por el Ingeniero Supervisor de Seguridad, por el bienestar de los mismos y en calidad del desarrollo de la obra.

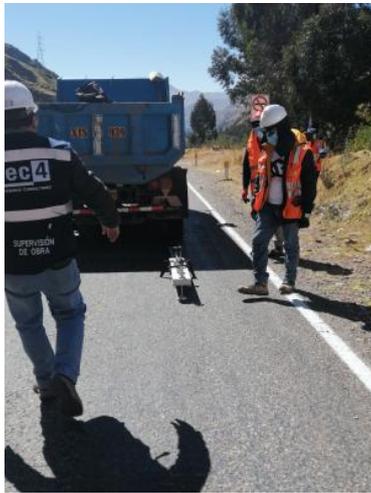
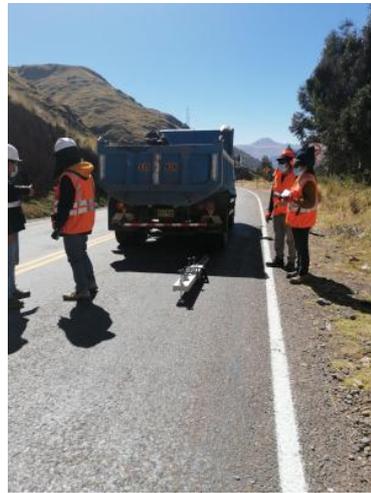
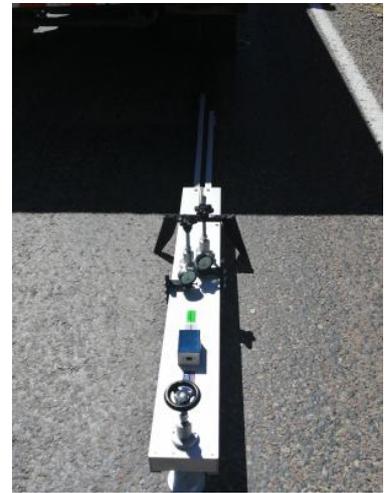
CONTROL DE DEFLEXIÓN

SE REALIZO LA VERIFICACIÓN EN CAMPO DEL CONTROL DE DEFLEXIONES CON LA VIGA BENKELMAN ENTRE LAS PROGRESIVAS KM 25+00 AL KM 29+00.
