MINISTERIO DE TRANSPORTES Y COMUNICACIONES

BITACORA ELECTRÓNICA DE OBRA

Confirma Bitacora: Si	Nro Informe: 128	Fecha Informe: 05-07-2021	Nombre De La Obra: Carretera Chuquicara-Puente Quiroz – Tauca-Cabana-Huandoval-Pallasca, Tramo: Tauca- Pallasca	Personal Encargado: NATALY SUSI CABALLON PAUCAR
---------------------------------	----------------------------	-------------------------------------	---	---

INFORME DIARIO N°128 -2021-MNT. TAUCA-PALLASCA/NSCP

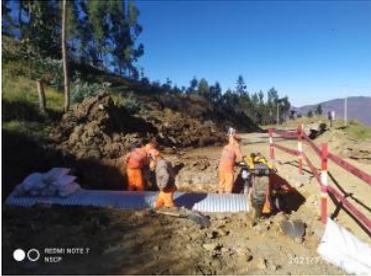
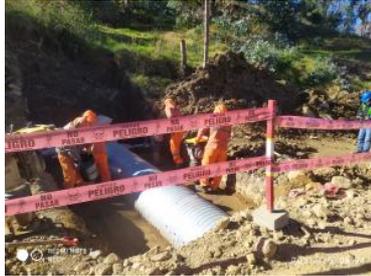
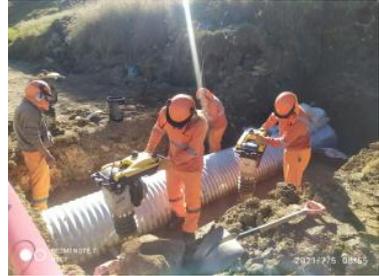
Actividades:
-RELLENO Y COMPACTADO DE ALCANTARILLA TMC \varnothing 36" UBICADO EN EL KM 19+290.
-DENSIDAD DE CAMPO MÉTODO DENSIDAD NUCLEAR.

CDescripcion _____:
MO: 1 CAPATAZ, 4 PEONES, 2 VIGÍAS, 1 OPERADOR, 1 TÉCNICO Y 1 AUXILIAR DEL CONTRATISTA CAPACITADOS EN EL USO DEL DENSÍMETRO NUCLEAR, 2 CONTROLADORES DE OBRAS DE ARTE DE SUPERVISIÓN, 1 AUXILIAR DE CONTROL DE CALIDAD DE SUPERVISIÓN.
EM: 4 VIBRO COMPACTADORES, 1 MINICARGADOR (BOBCAT), 1 DENSÍMETRO NUCLEAR.
-SE APRECIO QUE PARA SAÇAR LA DENSIDAD DE CAMPO SE ESTA UTILIZANDO EL MÉTODO EL DENSÍMETRO NUCLEAR.

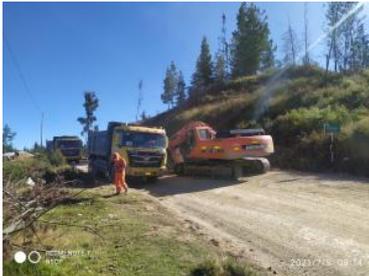
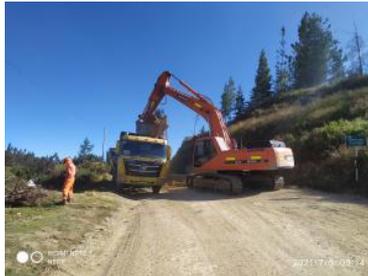
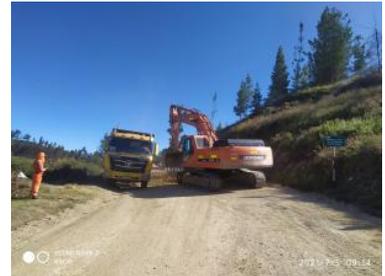
4

Actividades:
 CORTE DE PLATAFORMA Y ELIMINACIÓN KM 23+470 (KM 22+750 – KM 24+000).

CDescripcion _____:
 MO: 1 CAPATAZ, 1 OFICIAL, 1 PERSONAL DE PISO, 29 OPERADORES, 2 VIGÍAS.
 EM: 1 EXCAVADORA SOBRE ORUGA, 28 VOLQUETES.
 -SUBCONTRATA: "BC"

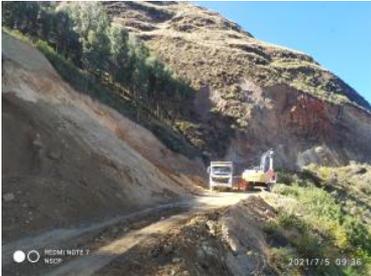
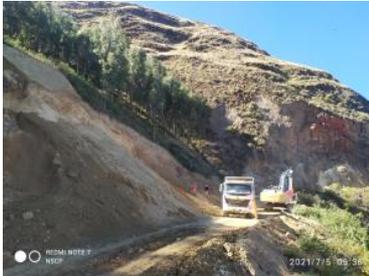
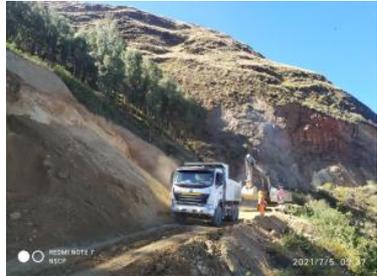
5

Actividades:
CORTE Y ELIMINACIÓN EN EL KM 26+550.

CDescripcion_____:
MO: 1 INGENIERO ASISTENTE DEL CONTRATISTA, 1 CAPATAZ, 1 OFICIAL, 1 PERSONAL DE PISO, 2 VIGÍAS, 13 OPERADORES.
EM: 1 EXCAVADORA SOBRE ORUGA, 12 VOLQUETES.
- SUB CONTRATA "ENTREVÍAS"

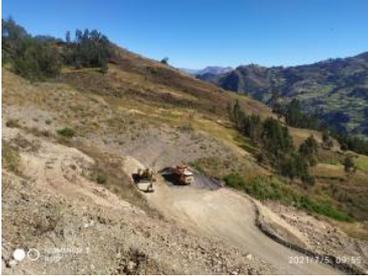
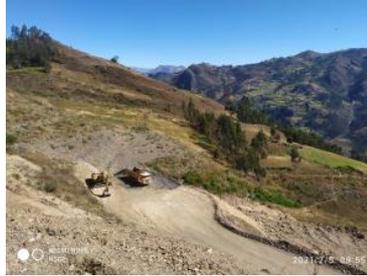
AMPLIACIÓN DE ACCESO, CONFORMACIÓN DE PLATAFORMA EN DME N° 11
UBICADO EN EL KM 30+460.

MO: 1 PERSONAL DE PISO, 4 OPERADORES, 2 VIGÍAS.
EM: 1 EXCAVADORA SOBRE ORUGA, 3 VOLQUETES.

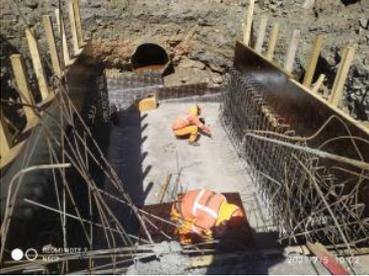
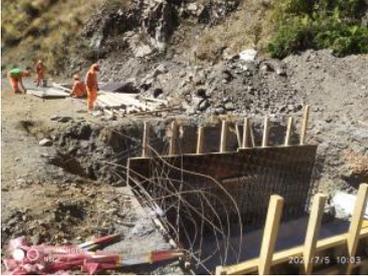
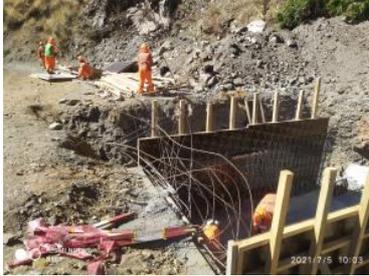
7

Actividades:
ENCOFRADO (LD) PARA ALCANTARILLA MC 80X80 CM UBICADO EN EL KM 31+288.

CDescripcion:
MO: 1 CAPATAZ, 1 OPERARIO, 4 PEONES
EM: 1 TALADRO MANUAL, HERRAMIENTAS MANUALES.

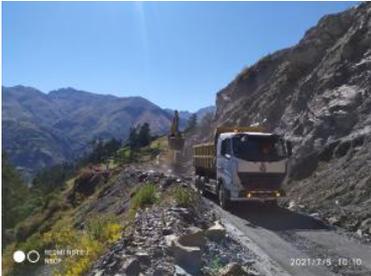
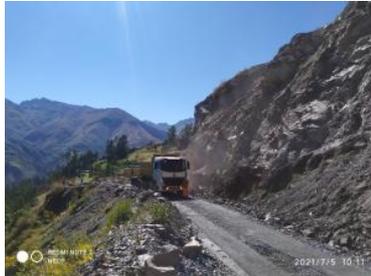
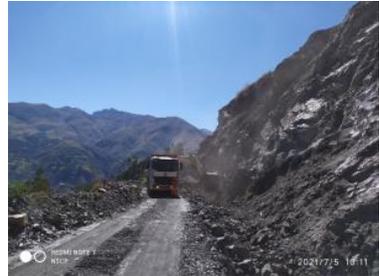
8

Actividades:
CORTE Y ELIMINACIÓN KM 31+470

CDescripcion_____:
MO: 1 CAPATAZ, 1 PERSONAL DE PISO, 5 OPERADORES, 2 VIGÍAS.
EM: 2 EXCAVADORAS SOBRE ORUGA, 3 VOLQUETES.
SUBCONTRATISTA: "BC"

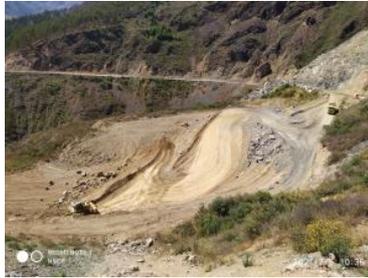
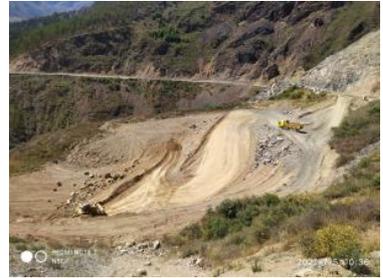
9

Actividades:
 CONFORMACIÓN DE PLATAFORMA EN DME N° 27 UBICADO EN EL KM 28+980.

CDescripcion _____ :
 MO: 1 INGENIERO ASISTENTE, 1 CONTROLADOR, 1 VIGÍA, 13 OPERADORES.
 EM: 1 TRACTOR SOBRE ORUGA, 12 VOLQUETES.
 - SUBCONTRATA: "ENTREVIAS".

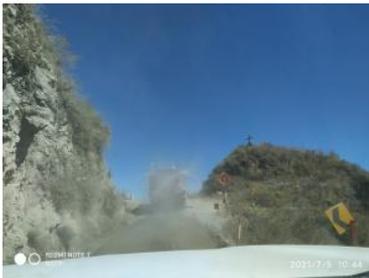
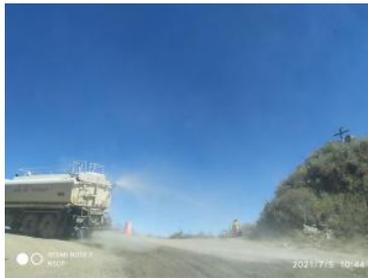
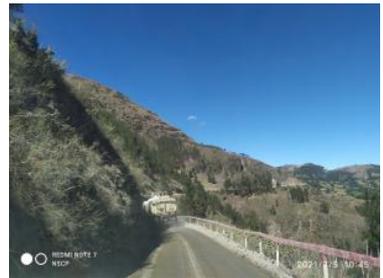
10

Actividades:
 RIEGO PARA DISMINUIR LA POLUCIÓN KN 23+000 - KM 31+300.

CDescripcion _____ :
 MO: 1 OPERADOR.
 EM: 1 CISTERNA.

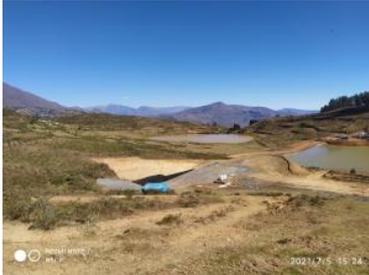
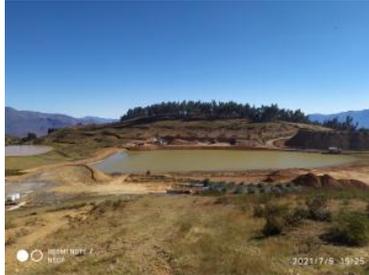
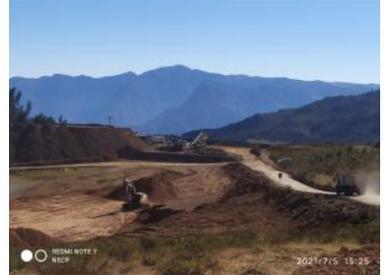
11

- Trabajos de excavación y habilitación para el área de lavado, acopio y chancado en Laguna Cochapampa (propiedad privada); es necesario mencionar que estos trabajos se están realizando sin autorización de Supervisión.

LA LAGUNA COCHAPAMPA (ÁREA PROYECTADO PARA LAVADO DE ARENA, ACOPIO, ZARANDEO Y CHANCADO).
 - ACOPIO DE MATERIAL, ZARANDEO DE MATERIAL (ARENA PARA CONCRETO), ACOPIO DE MATERIAL DE LA CANTERA LLAPO, INSTALACIÓN DE LA CHANCADORA.
 - COMO YA SE INDICO EN SU MOMENTO ESTOS TRABAJOS EN ESTE FRENTA NO FUERON AUTORIZADOS POR LA SUPERVISIÓN; TRABAJOS QUE SE ESTAN REALIZANDO EN UN ÁREA CONSIDERADA COMO PROPIEDAD PRIVADA)

MO: 2 CAPATAZ, 1 VIGÍA, 18 OPERADORES, 2 OPERARIOS, 14 PEONES, 2 PERSONAL DE PISO.
 EM: 1 EXCAVADORA SOBRE ORUGA, 1 CARGADOR FRONTAL, 1 MEZCLADORA DE CONCRETO, 4 VOLQUETES, 1 ZARANDA ESTATICA, 1 CISTERNA CON COMBUSTIBLE, 1 TANQUE CISTERNA CON AGUA PARA RIEGO, 1 CHANCADORA.
 - 1 VOLQUETE TRANSPORTE DE MATERIAL ZARANDEADO.
 - 3 VOLQUETES CON MATERIAL DE LA CANTERA LLAPO

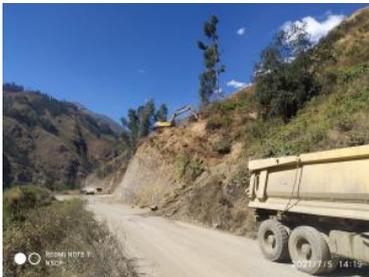
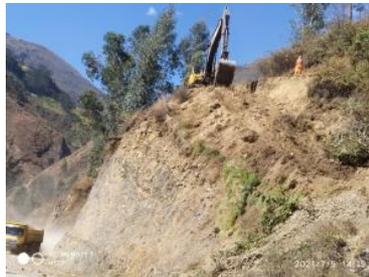
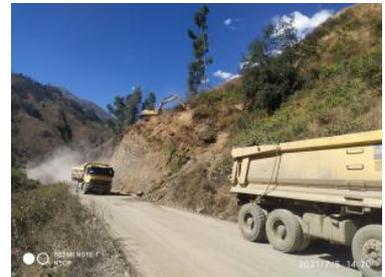
12

Actividades:
CORTE Y ELIMINACIÓN EN EL KM 10+530.

CDescripcion _____ :
MO: 1 OFICIAL, 1 PERSONAL DE PISO, 8 OPERADORES, 2 VIGÍAS.
EM: 1 EXCAVADORA SOBRE ORUGA, 7 VOLQUETES.

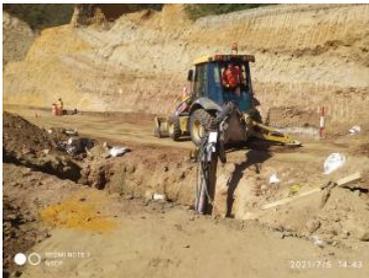
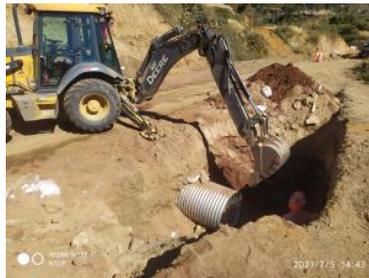
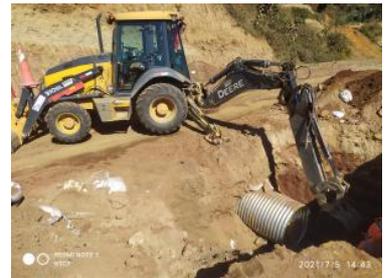
13

Actividades:
EXCAVACIÓN PARA CABEZALES ALCANTARILLA TMC ø 36" UBICADO EN EL KM 4+420.

CDescripcion _____ :
MO: 1 PERSONAL DE PISO, 2 VIGÍAS, 1 OPERADOR.
EM: 1 RETROEXCAVADORA.

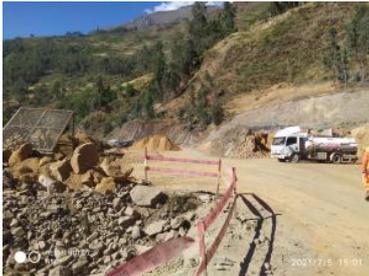
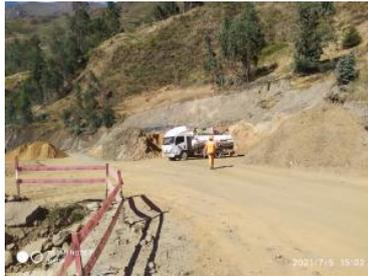
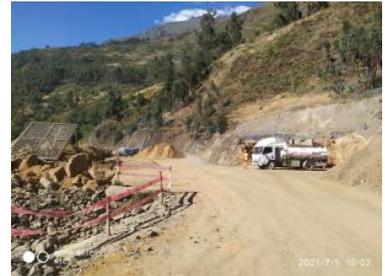
15

Actividades:
- ACOPIO PROVISIONAL KM 1+500.
- ÁREA DE ZARANDEO PARA OBTENER MATERIAL DE RELLENO Y OVER.

CDescripcion _____ :
MO: 1 CAPATAZ, 2 PERSONAL DE PISO, 1 OPERADOR, 2 VIGÍAS.
EM: 1 CARGADORES FRONTAL.
- ZARANDEO DE MATERIAL.

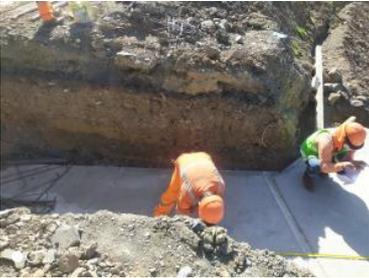
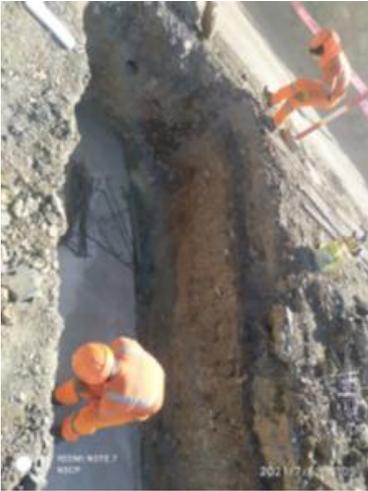
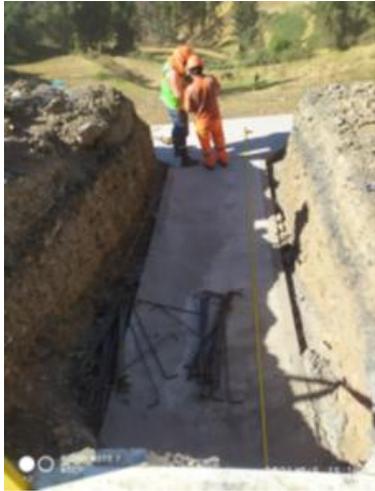
16

Actividades:
DISPOSICIÓN DE ACERO EN ALCANTARILLA MC UBICADO EN EL KM 0+054.

CDescripcion_____:
MO: 1 CAPATAZ, 1 OFICIAL, 1 OPERARIO.
HERRAMIENTAS MANUALES.

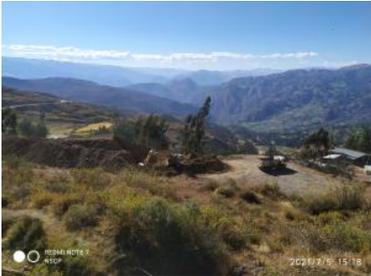
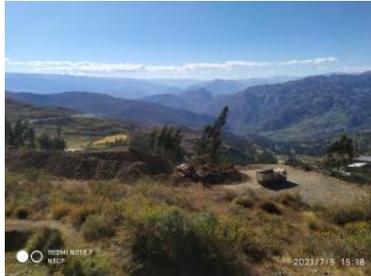
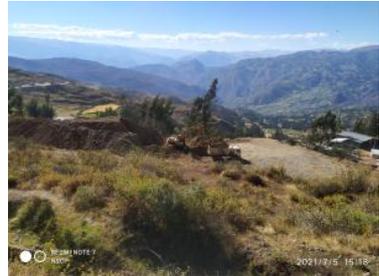
19

Actividades:
TRANSPORTE DE MATERIAL DE LA CANTERA LLAPO UBICADO EN EL -0.63 KM HACIA EL ÁREA DE ACOPIO DE LA LAGUNA COCHAPAMPA.

CDescripcion_____:
MO: 1 CAPATAZ, 1 PERSONAL DE PISO, 2 VIGÍAS, 4 OPERADORES.
EM: 1 EXCAVADORA SOBRE ORUGA, 3 VOLQUETES.
-TRASLADO DE MATERIAL A LA LAGUNA COCHAPAMPA.
